NOTAT - SKREDFAREKARTLEGGING

OPPDRA Seimsmyrane detaljreguleringsplan	OPPDRA Jørgen Sandø	DATO 12.02.2014
OPPDRA 10047001	OPPRETTET AV Espen Eidsvåg

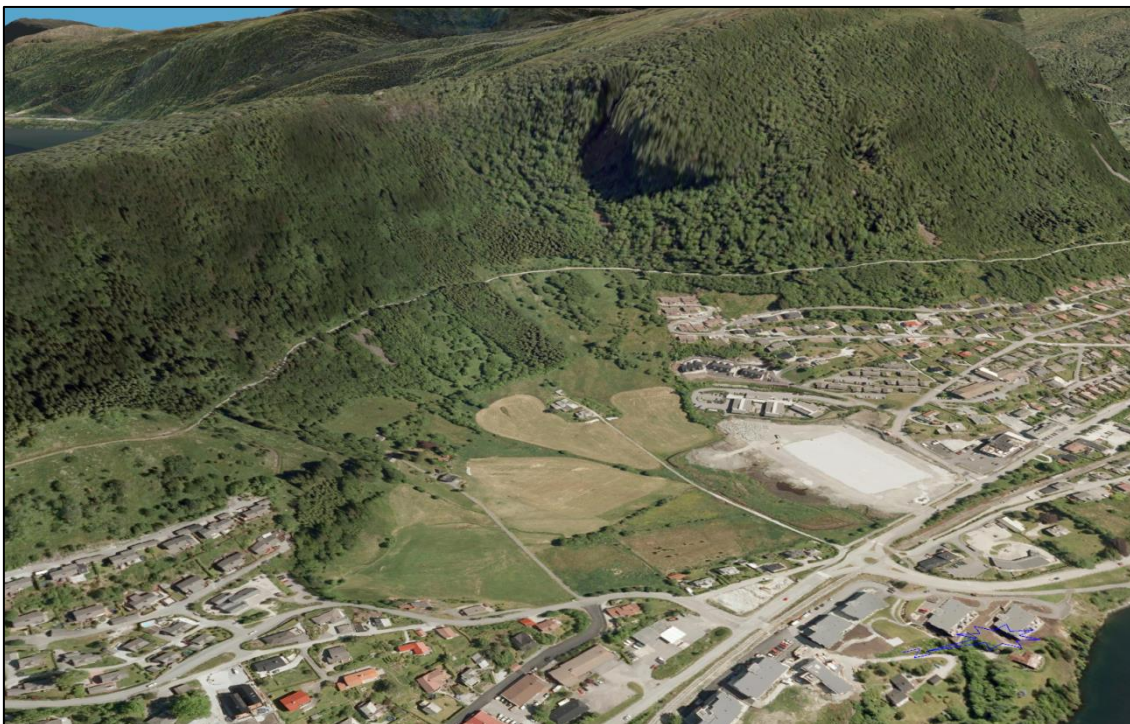
Figur 4: 3D-figur av Seimsmyrane (www.norgei3d.no).

Området som skal reguleres ligger på et relativt flatt jorde som ligger ca. 20 moh. I øst er det en bratt, nesten skålformet skråning som strekker seg opp til 3-400 moh. (figur 3 og figur 4). Skråningen blir gradvis brattere og i den øvre delen finnes det en del vertikale partier, spesielt lengst nordøst og sørøst.

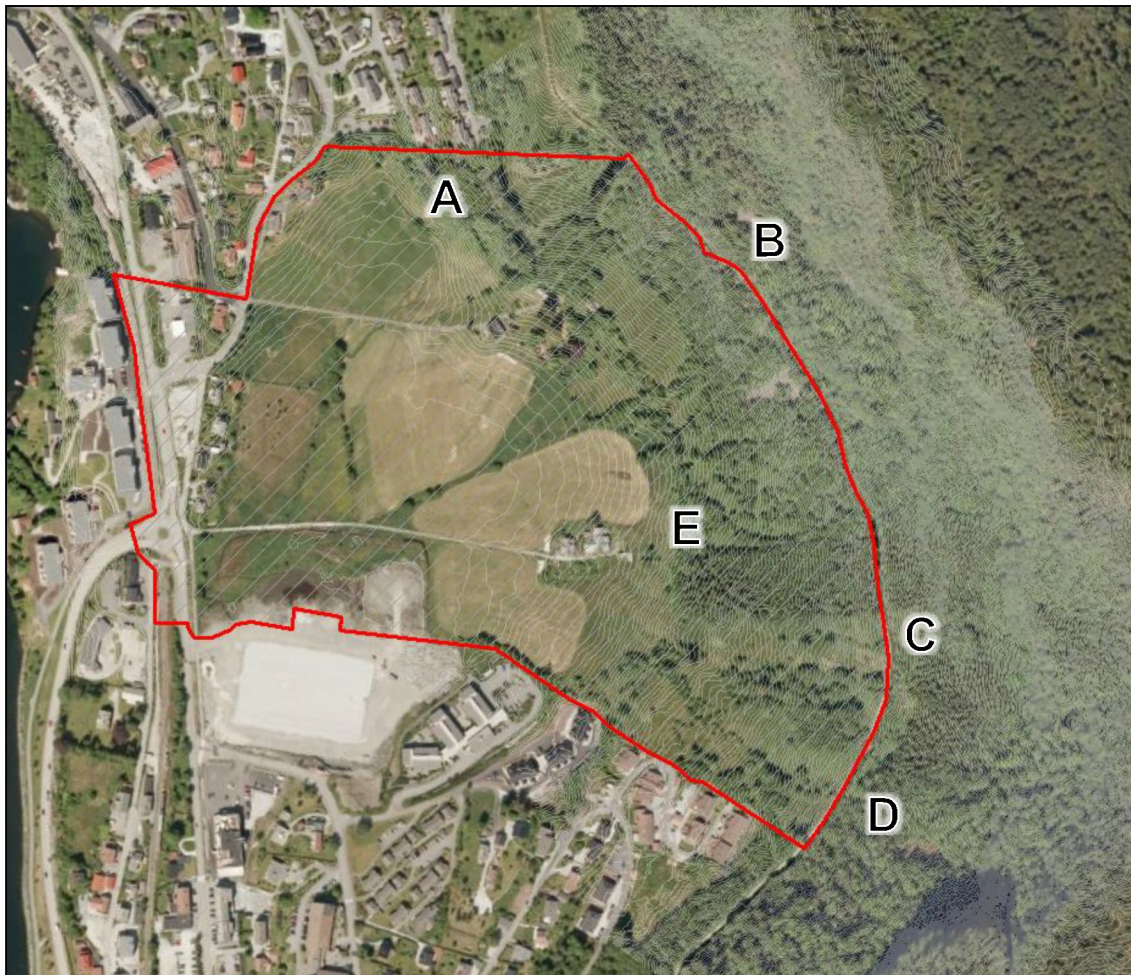
Figur 6: Observasjonskart fra feltbefaring. Lokalteter beskrevet under er merket A-E.

Stedene som er beskrevet i det følgende delkapitlene er vist på kartet i figur 6.

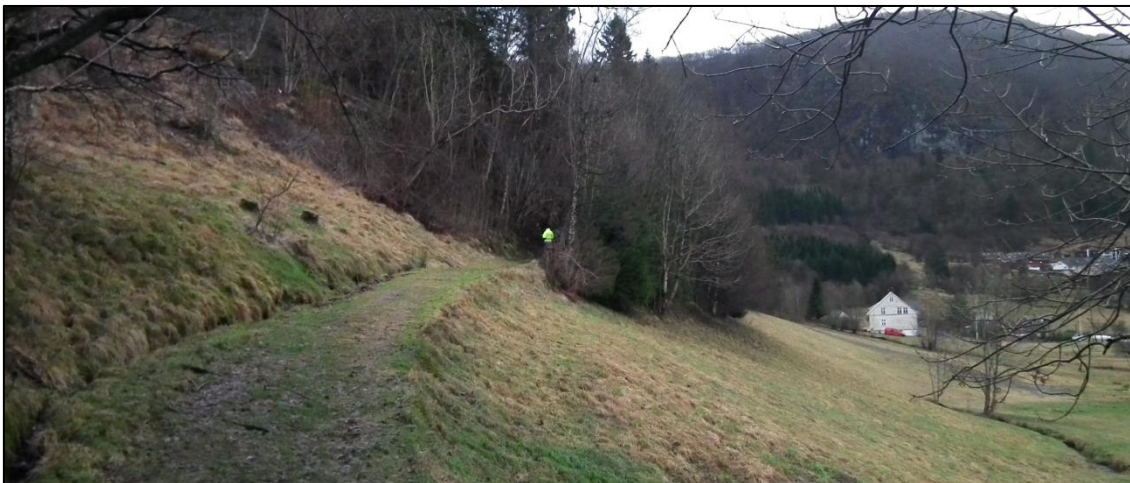
Figur 7: Lokalitet A sett fra nordvest. Bekken kan sees nede til høyre i bildet. Det er stedvis brattere enn hva bildet gir inntrykk av.

Her er det en mindre skråning (figur 7) med noen skrenter som er opptil 3-4 m høye. Skrentene befinner seg inne i en mindre skog, rett ved en liten grusvei. Under grusveien er det en skråning som er 30-35° bratt, dekket av løsmasser og gress, samt noe skog øverst.

Ved lokalitet A vurderer vi at det kan være fare for at steinsprang løsner og når ned til bekken med en årlig sannsynlighet større enn 1/1000. Slike steiner vil i all hovedsak være mindre enn ca. 0,5 m³. De kan løsne fra mindre skrenter over området. Enkelte steiner vil stoppes eller endre retning i trær, men de fleste vil rulle uhindret ned den bratte løsmasseskråningen til det slaker av, rett ved bekken. Vi vurderer at det ikke løsner steinsprang med en årlig sannsynlighet større enn 1/100 i gjennomsnitt. Steinsprang som løsner med årlig sannsynlighet større enn 1/5000 vil neppe nå lengre enn de med årlig sannsynlighet større enn 1/1000.

Ved lokalitet A anbefales det å beholde skogen, både for å stabilisere løsmassene mot erosjon, og som et vern mot steinsprang. Enkelte steder vil det imidlertid være trær som har røtter i bergets sprekkesystemer, og disse trærne bør fjernes. Videre anbefales det rensk og boltesikring av avgrensede blokker i skrenter for å redusere faren for steinsprang.

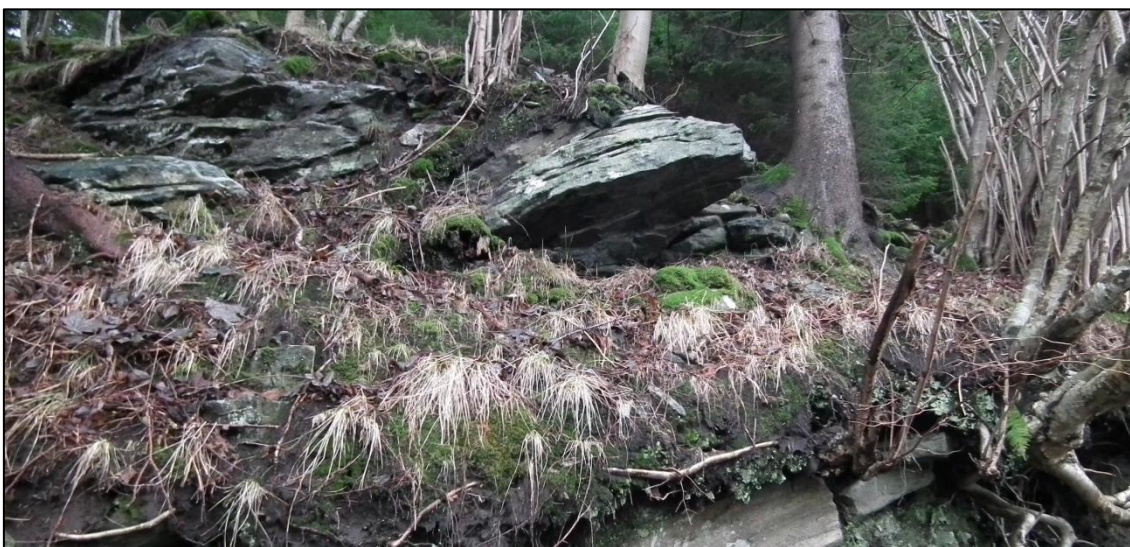
Berget i skrentene er noe oppsprukket, med et av sprekkeplanene hellende ut av skråningen. En del blokker på opptil ca. 0,5 m³ er tydelig avgrenset av sprekker (figur 8).

Figur 8: En avgrenset blokk i et overheng ved lokalitet A.

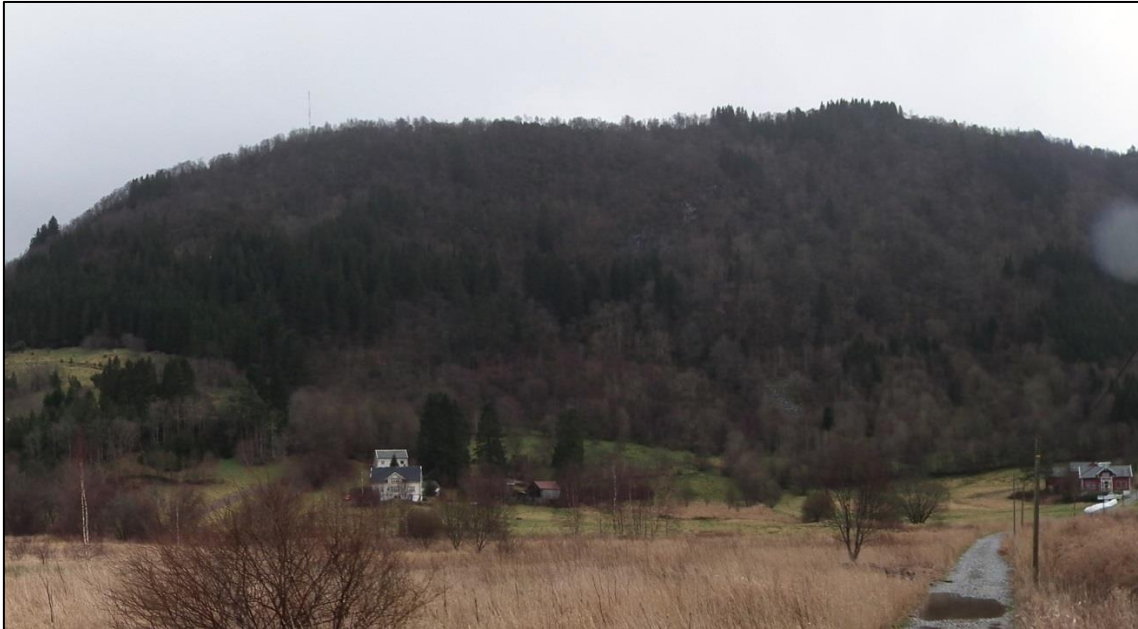
Figur 9: Oversiktsbilde av lokalitet B.

Ved lokalitet B er det en bratt skråning med en god del større skrenter (figur 9). Skrentene er stedvis tett oppsprukket (figur 10). De fleste av skrentene er i den øverste delen av skråningen, og er så å si vertikale. Det er også noen skrenter som er opptil ca. 10 m høye rett over en mindre grusvei som går tvers gjennom lokaliteten (figur 11), omtrent 100 moh. I de nedre delene av området, spesielt under grusveien er det mye tegn på steinsprang i form av ur og også brukne trær og arr i løsmassene. Uren er noen steder så grov at det ikke vokser skog. Blokkene som utgjør urene er for det meste mindre enn $1-2 \text{ m}^3$, men det er observert en del blokker som er større også, opptil ca. 10 m^3 . Urene virker å være gradert, det vil si at de groveste blokkene ligger nederst, mens det oppover er finere og finere blokker.

Ved lokalitet B er virker det å være jevnlig steinsprangaktivitet, både på grunn av oppsprukket berg i skrenter, sår på vegetasjon og de store mengdene steinsprangur som ligger nedover i skråningen. Ut i hvor det finnes steinsprangavsetninger og ut i fra modelleringer vurderer vi at det er steinsprangfare større enn 1/100 per år ned til et stykke ned i urene under grusveien. Videre vurderer vi at steinsprang kan nå ned til kanten av skogen med årlig sannsynlighet større enn 1/1000. Steinsprang med årlig sannsynlighet større enn 1/5000 vurderes å kunne nå et stykke ned på de øverste beitemarkene ved foten av skråningen.

Ved lokalitet B anbefaler vi først og fremst at det unngås å bygge i faresonene. Dersom arealene ønskes utnyttet til tiltak i sikkerhetsklasse som krever større sikkerhet anbefaler vi anlegging av fangvoll eller fanggjerd for å verne bebyggelse mot steinsprang.

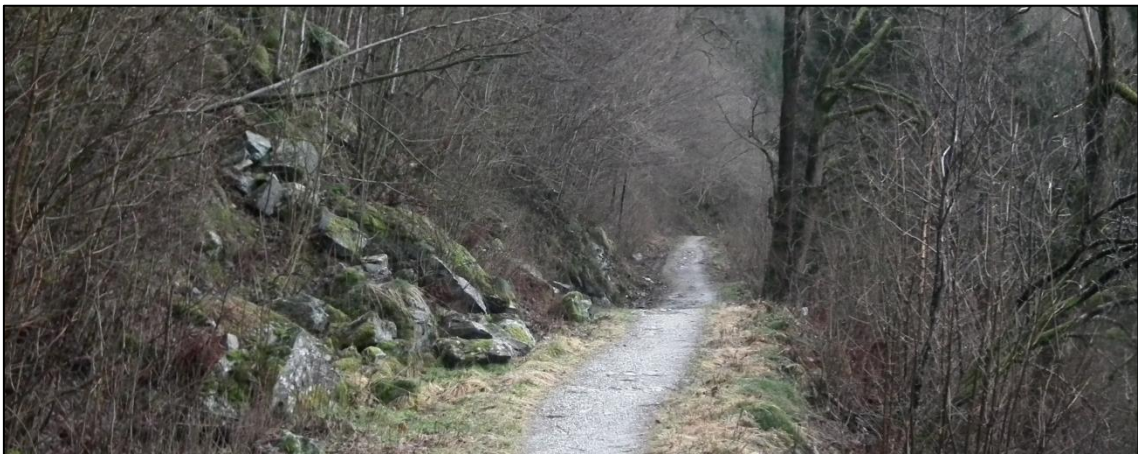
Figur 11: En grusvei som går gjennom lokalitet B.

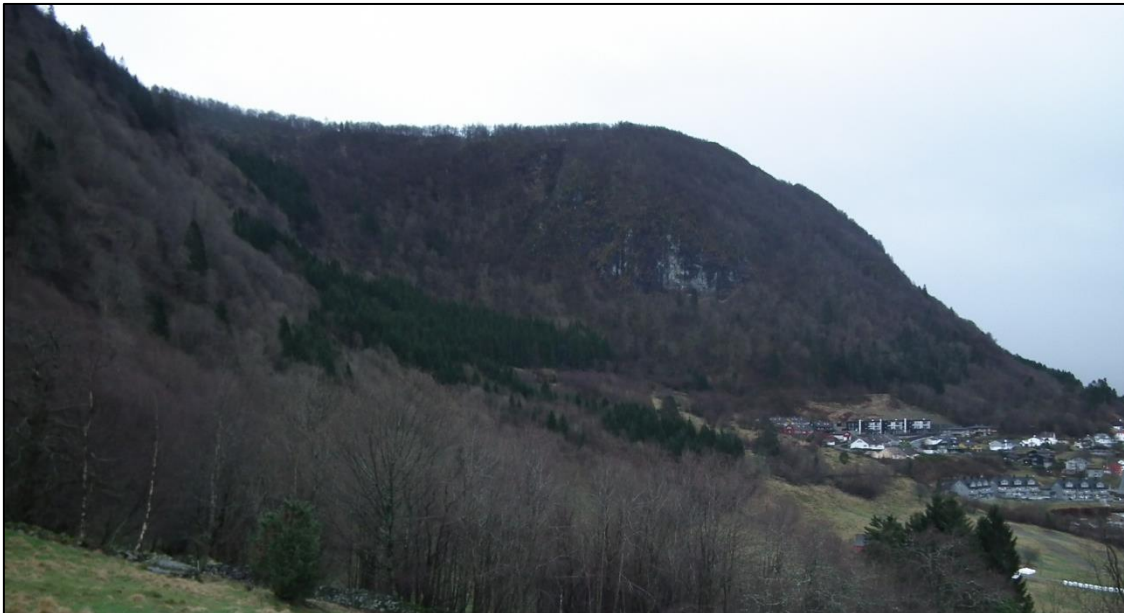
Figur 12: Oversiktsbilde over lokalitet C (til venstre) og D (sentralt).

Skråningen ved lokalitet C endrer noe karakter i forhold til ved lokalitet B (figur 12). Det er fortsatt partier brattere enn 45° i de øvre delene av skråningen, men jevnt over er skråningen slakere. Er par steder er det utpregede søkk eller bekkeløp langs skråningen. Et av disse stedene er det også observert noe overflatedrenering under befaringen, selv om det stedvis virker som om vannet drenerer under overflaten. Det er ingen steder hvor det er tydelig ur i overflaten, og området virker å ha større forekomster av løsmasser. Enkelte steder kan det likevel observeres blokker som kan stamme fra steinsprang.

Ved lokalitet C er det enkelte skrenter høyt i skråningen hvor det kan løsne steinsprang. Skråningen er imidlertid noe slakere enn ved lokalitet B, og skred vil jevnt over ikke nå like langt. Det er vesentlig mye mindre steinsprangavsetninger i her, men det finnes enkelte blokker nedenfor grusveien som kan skyldes steinsprang.

Ved lokalitet C anbefaler vi også å unngå å bygge i faresonene. Her vil en ledevoll mot snøskred kunne anlegges for å beskytte eventuell ny bebyggelse mot snøskred. En slik ledevoll kan ved behov også utformes for å kunne beskytte mot steinsprang.

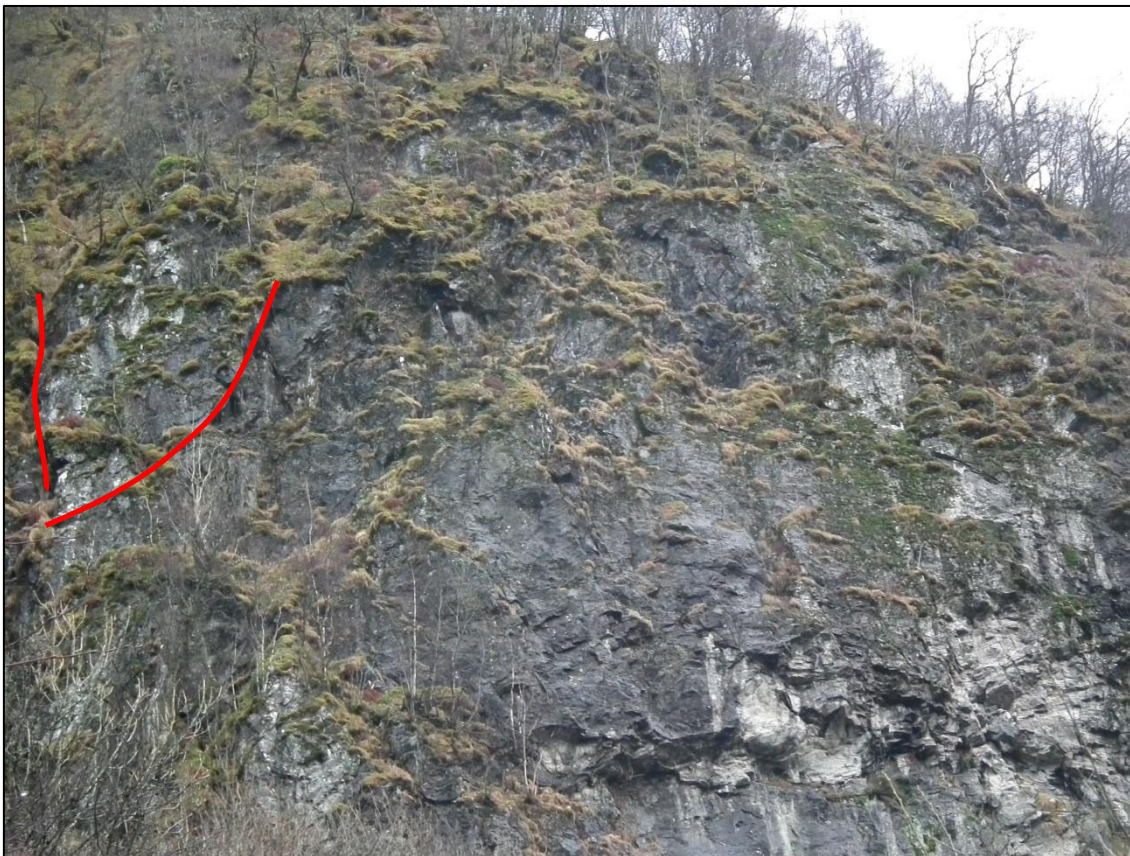
Figur 13: Fjellskrenten "Teigane" ved lokalitet D. Vest i figuren sees et bergparti som har antydninger til sprekker som avgrenser det (rødt markering).

Ved lokalitet D, sør for lokalitet C er skråningen igjen noe brattere. Området som er undersøkt grenser i sør mot fjellpartiet «Teigane». Dette fjellpartiet og skredfaren herfra er undersøkt tidligere, senest av NGI i 2011. Det er derfor ikke undersøkt og omtalt grundig her. Generelt er det her vertikale partier på opptil ca. 50 m. Det er observert bergpartier større enn ca. 100 m³ som kan være sprekeavgrensede (figur 13). I skråningen under skrenten er det sammenhengende ur omtrent ned til grusveien. Nedenfor er det enkelte spredte blokker der hvor det ikke er bygget. Den største av disse er på størrelse med et lite hus.

Ved lokalitet D er skredfaren vurdert tidligere av NGI. Vi har ikke overprøvd disse vurderingene, men merker oss at deres resultater virker å være stemme godt overens med observasjoner av

Ved lokalitet D vil også anlegging av en fangvoll eller et fanggjerd kunne redusere faren for steinsprang til et akseptabelt nivå.

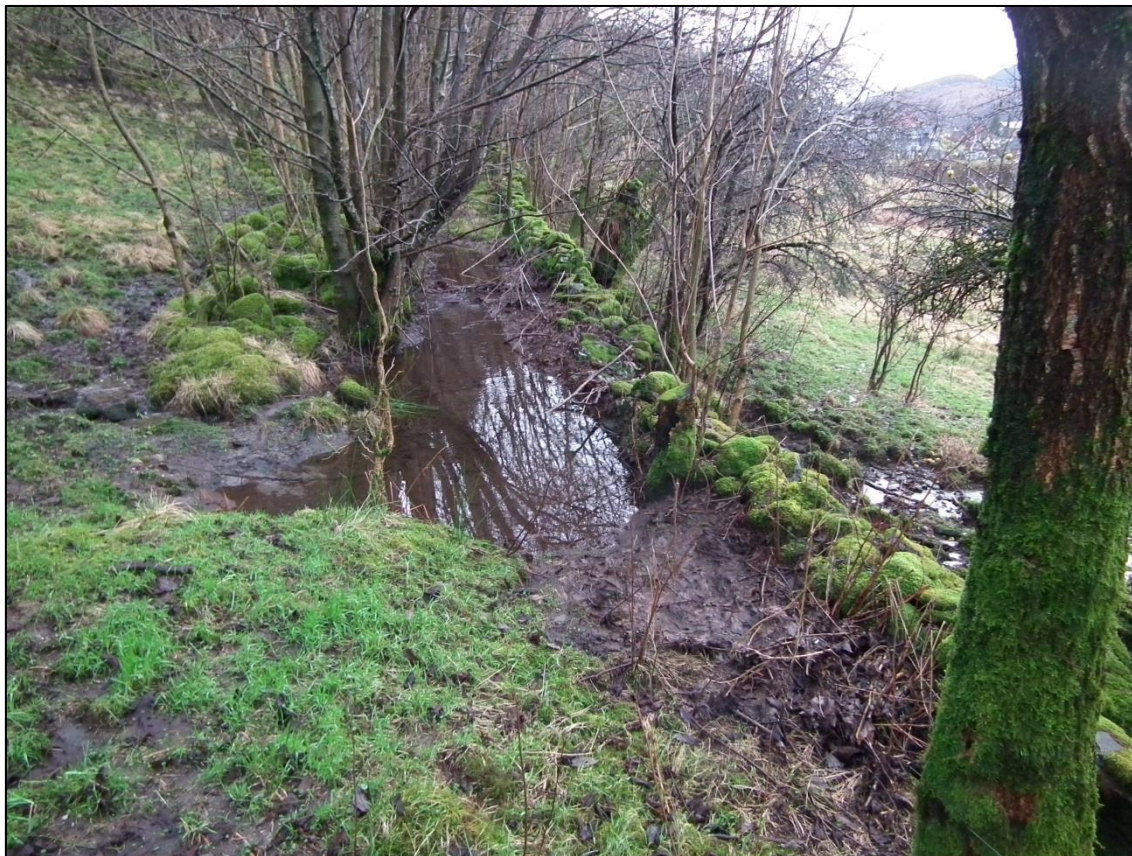
Figur 14: En steingard hvor vann samles opp i bakkant.

Lokalitet E indikerer et sted hvor det er observert mye overflatevann over en steingard (figur 14). Det er mye finstoff i løsmassene her, og trolig har det bidratt til å tette igjen steingarden. Vannet drenerer til en viss grad gjennom steingarden og renner i overflaten nedstrøms.

Oppdemmingen ved lokalitet E utgjør ingen fare for destruktive skred, men kan likevel virke negativt inn på eventuelle forhold nedstrøms.
