NOTAT 24342001-N01-A01 SKREDFAREVURDERING

OPPDRAG Djupetjønn, Hovden - Skredfarevurdering	OPPDRAGSLEDER Espen Eidsvåg	DATO 14.10.2016
OPPDRAGSNUMMER 24342001	OPPRETTET AV Espen Eidsvåg	DOKUMENTNUMMER 24342001-N01

Sammendrag

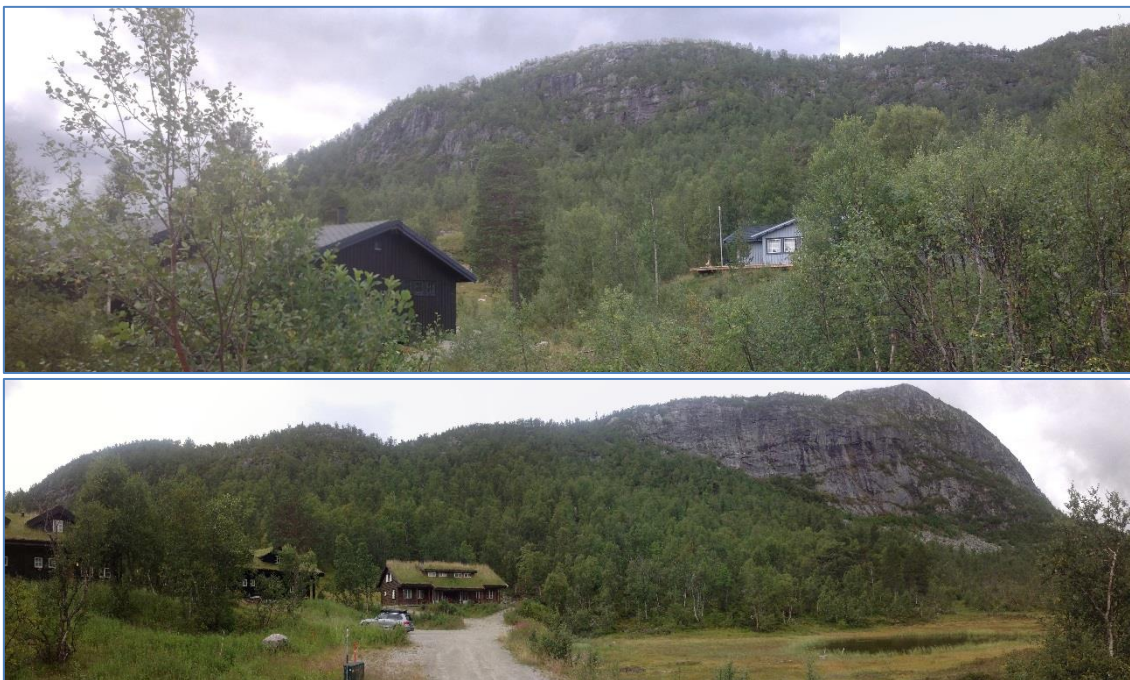
Figur 2: Fotomontasje som viser oversikt over den aktuelle skråningen. Øverst den sørligste delen av skråningen, og nederst den nordligste delen av skråningen.

Djupetjønn Hyttegrend befinner seg ca. 1 km vest for Hovden sentrum, på vestsiden av Djupetjønn og øst for Plassenuten (948 moh.) (figur 1). Observasjoner fra felt, samt informasjon fra kart er sammenstilt i delkapitlene under. I tillegg er det laget et registreringskart som viser relevante observasjoner fra feltbefaring, se vedlegg 2. Oversiktsbilder av skråningen som er undersøkt er vist i Figur 2.

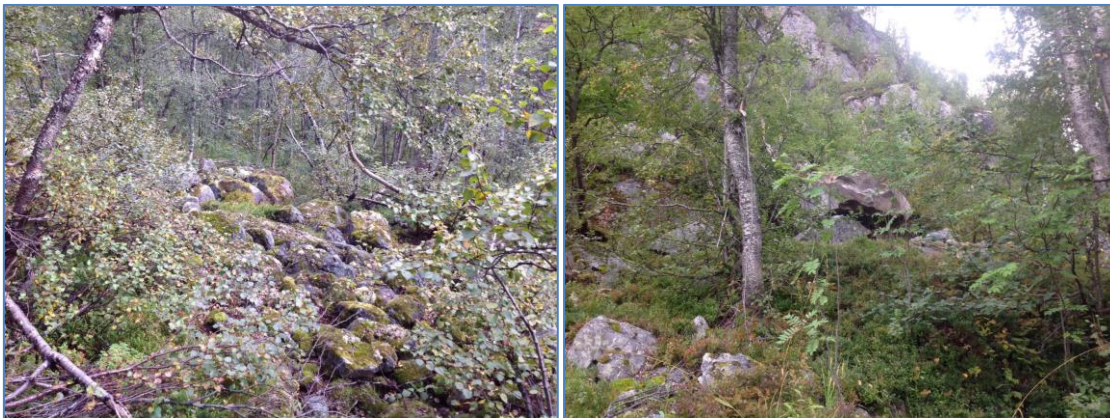
I felt er det også observert primært moreneavsetninger i terrenget. Stedvis i terrenget ligger det tilsynelatende vilkårlig plasserte blokkansamlinger. Blokkene i disse er kantrundet til rundet og primært i størrelsesordenen 0,1-1 m³. Det ligger mange steder uten tilknytning til skrenter og bratte partier, og er tolket å være knyttet til glisiale prosesser og ikke til steinsprangprosesser.

I felt er det også observert noen få tegn på steinsprangaktivitet under de bratteste partiene i skråningen. Et eksempel på en relativt fersk steinsprangblokk er vist i figur 4. Lengst nord er det tydelig en større ur i underkant av en høy bergskrent.

Figur 4: Til venstre: en blokkansamling i terrenget. Til høyre: et eksempel på en fersk steinsprangblokk. Denne blokken er anslagsvis 2-3 m³.

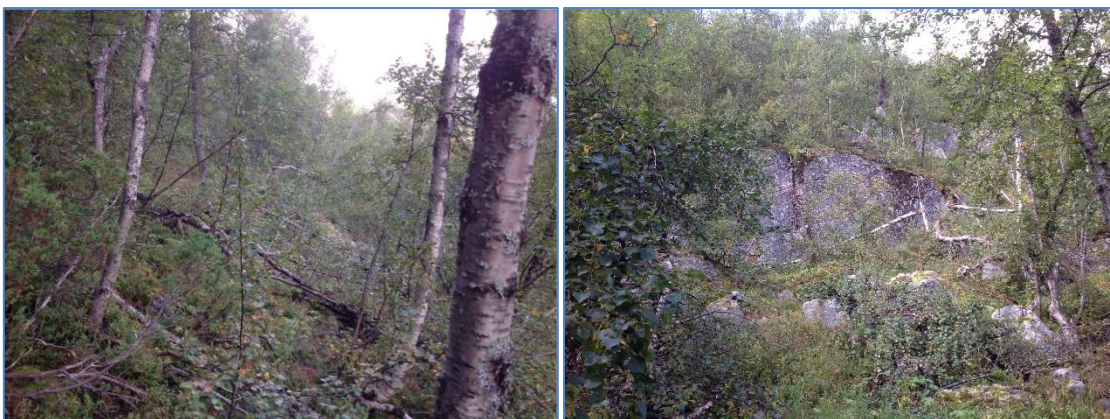
Flere steder i skråningen over området er det observert knekte trær (figur 5). Stedvis ligger disse nedover skråningen, mens de andre steder ligger i vilkårlig retning.

Figur 5: Til venstre: et eksempel på trær som ligger knekt nedover skråningen. Til høyre: trær som ligger knekt i vilkårlige retninger i forhold til skråningen.
