FJALER KOMMUNE

Naturfarekartlegging Dale i Fjaler

PROSJEKTNUMMER 55483001

SKREDFAREKARTLEGGING

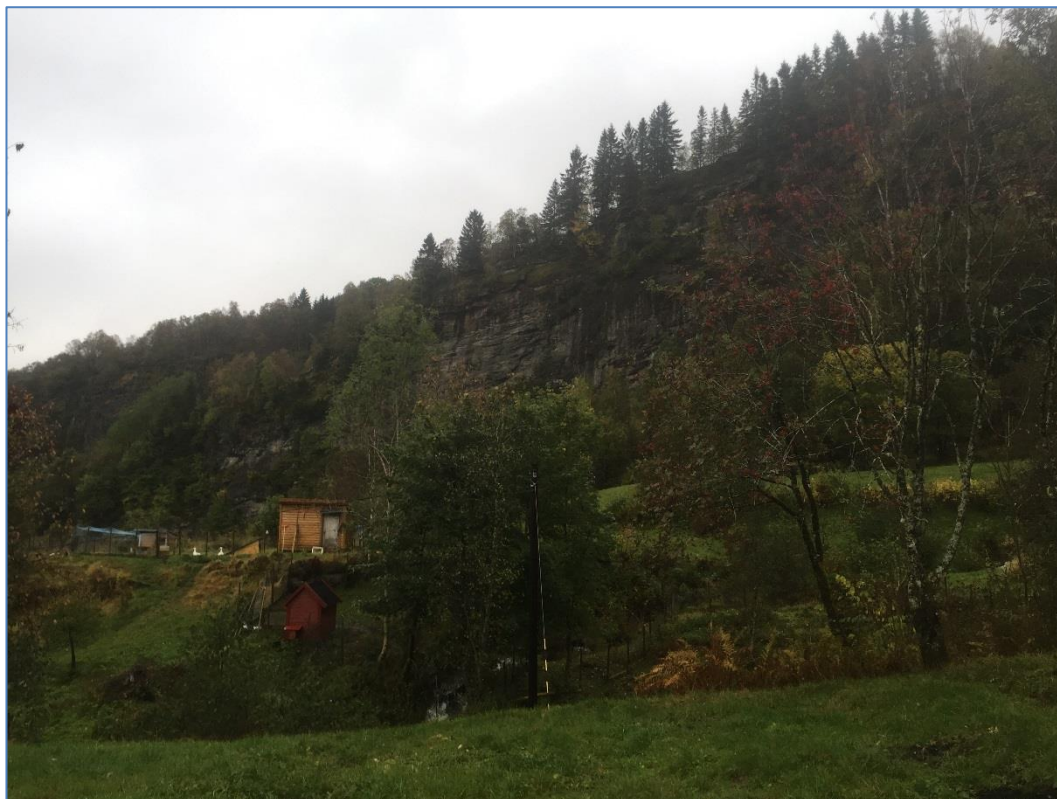
Området ved Yksnebjør som på NGU sine kart er bart fjell stemmer dårlig overens med våre observasjoner ved befaring. I felt har vi i store deler av dette området observert et betydelig, sammenhengende dekke med løsmasser, antakelig bestående av elveavsetninger eller breelavsetninger. Observasjoner som tyder på dette er både konkrete observasjoner av løsmasser i området, men også de dype nedskjæringene som Yksnebjørbekken renner gjennom (Figur 5).

Figur 5: I området ved Yksnebjør er det i felt observert betydelige løsmasser, og bekkeleiet er skåret flere meter ned i dette.

Det kan ikke utelukkes at det kan oppstå undergravende erosjon langs bekkeløpet ved Yksnebjør slik at løsmasser kan gli ut. Der hvor dette vurderes som en potensiell mekanisme er det markert faresoner for årlig nominell sannsynlighet på større 1/1000. Ved en eventuell utbygging nær løsmasseskråningene ned mot elva må det utføres geotekniske stabilitetsvurderinger.

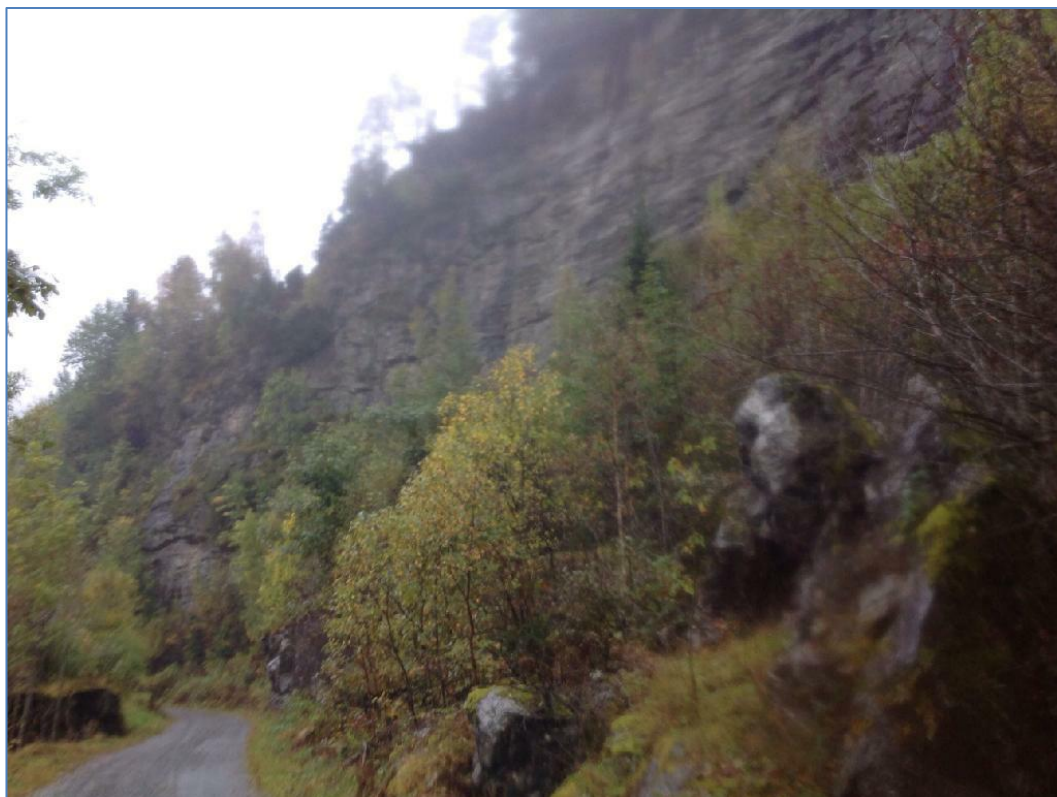
På nordsiden av Yksnebjørbekken, rett i underkant av de tilnærmet vertikale skrentene er det observert enkelte urer, den største av disse med blokker på opptil ca. 10 m³ rett ved grusveien som går ved foten av skråningen (Figur 6).

Figur 6: Blokker på flere m³ som ligger rett ved veien, i underkant av skrenten som er på nordsiden av Yksnebjør.

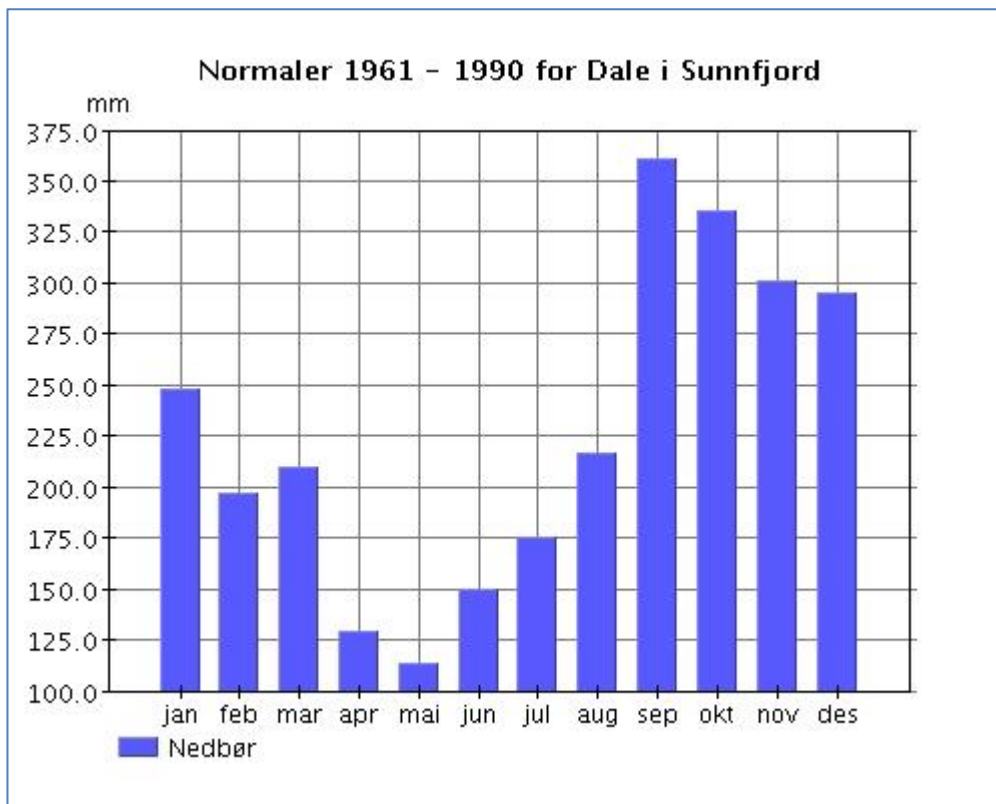
Det er hentet klimadata- og statistikk fra eklima.no [4] for Dale og omkringliggende områder. Disse viser at årsnormalen for nedbør for Dale er 2730 mm/år i perioden 1961-1990, med betydelig mest nedbør om høsten (Figur 7). Maksimal snødybde målt i

perioden 1949-2005 er 115 cm. På det meste er det observert 124 mm nedbør i løpet av et døgn i samme årsperiode (den 11. januar 1992) og 230,5 mm nedbør i løpet av tre døgn (den 11. oktober 1953). Det er ikke funnet data om temperatur eller dominerende vindretninger for stasjoner i nærheten.

Figur 7: Månednormaler for nedbør i perioden 1961-1990 [4].

Som klimadataene for området viser vil det kunne forekomme snøforhold som er tilstrekkelig for å løse snøskred. Det er imidlertid få steder i skråningene som er egnet for å få større, ustabile snøflak. Terrenget er for det meste for bratt, for slakt, for kupert eller for dekket av vegetasjon for at snøskred vil kunne løsne. I skråningen sør for Yksnebjør er det vurdert at det er et parti i skråningen som er et potensielt løsneområde for snøskred (Vedlegg 3). I den samme skråningen er det også enkelte andre, små partier hvor det kan forekomme små utrasinger av snø.

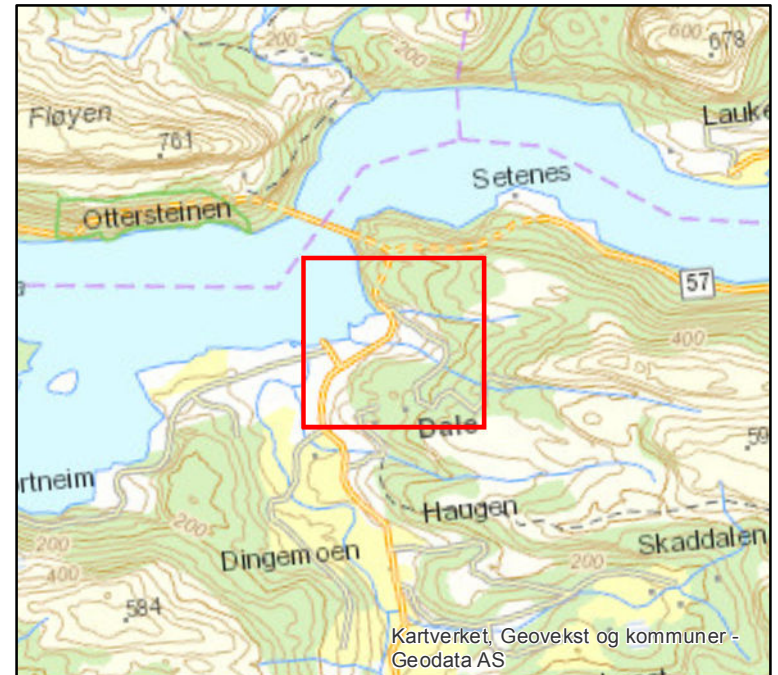
Registreringskart

- Kartlagt område
- GPS-track
- Avløst blokk
- Blokk, usikker opprinnelse
- Skredblokk
- Ravine, kanal
- Topp bergskrent - løsneområde steinsprang
- Løsneområde snøskred
- Steinur
- Vifte

Figur 3: Eksempel på en skrent hvor sprekkesettene som faller innover i skråningen (mot sørøst) og langs skråningen (mot nordvest) kan sees. Bildet er tatt ved lokalitet 2 på registreringskartet i vedlegg 3.

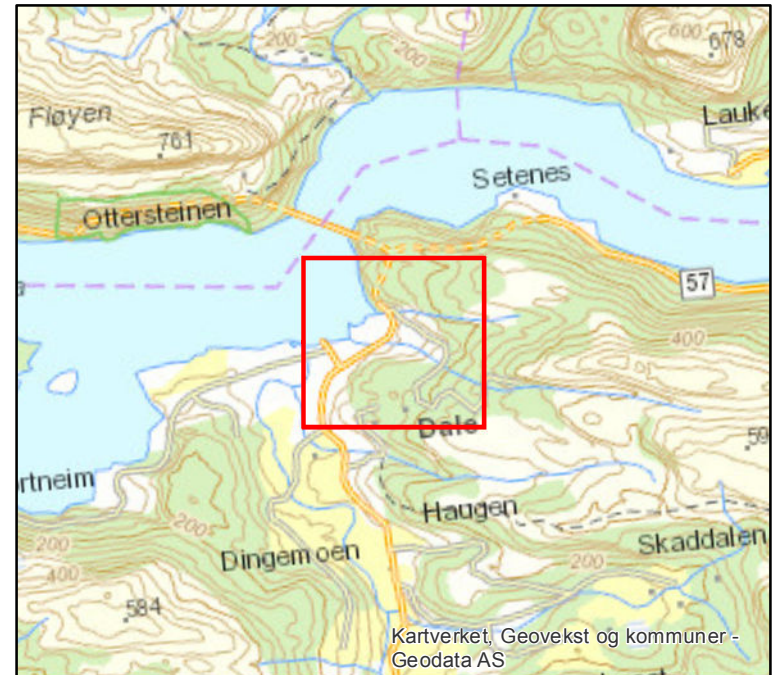
Faresonekart

- Kartlagt område
- Faresoner**
- Skredfare > 1/100 per år
- Skredfare > 1/1000 per år
- Skredfare > 1/5000 per år
