# NOTAT - SKREDFAREKARTLEGGING

KUNDE / PROSJEKT Osterøy kommune Votlo - Skredkartlegging og overvann		PROSJEKTLEDER Øystein Strand Lohne	DATO 17.01.2018
PROSJEKTNUMMER 56732002	DOKUMENTNUMMER 56732002-N01-A01	OPPRETTET AV Espen Eidsvåg	REV. DATO
UTARBEIDET AV NAVN Espen Eidsvåg	SIGNATUR

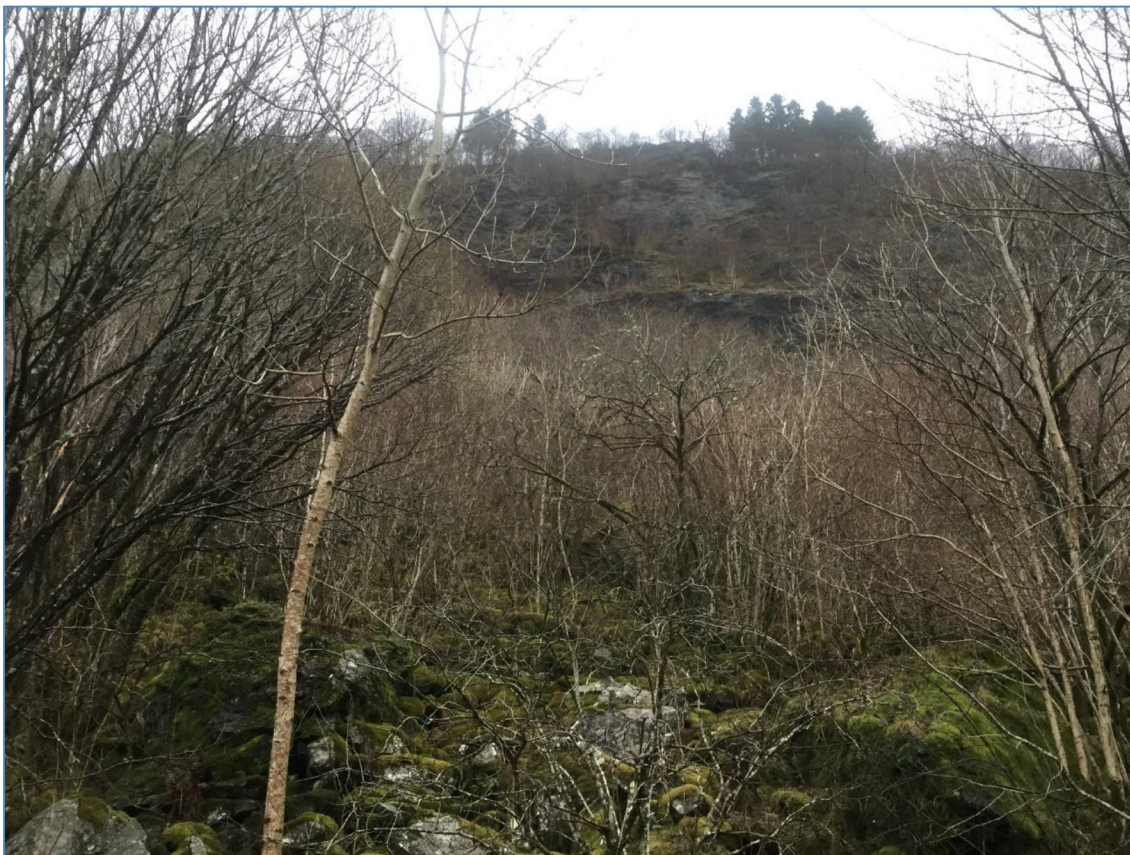
I den østlige delen av området er terrenget over bebyggelsen for det meste 35-45° et stykke oppover skråningen, men med betydelige, stedvis vertikale klipper i overkant (Figur 2). I den sentrale delen av området er terrenget for det meste også bratt, men kun unntaksvis brattere enn 45° og for det meste mellom ca. 30-40°. Lengre oppe i skråningen, i den nordøstlige delen av området avtar brattheten noe, men også her finnes det større partier som er brattere enn 30°, samt enkelte skrenter som er brattere enn 45°.

*Figur 2: Høye skrenter i skråningen over den østligste delen av området. I forgrunnen sees relativt grove urmasser som trolig stammer fra steinsprang fra skrentene i overkant.*

Berget er kun eksponert noen få steder i området. I skrentene over den østlige delen av området er berget eksponert skrentene, og viser at det finnes flere sprekkesett i berget. Sprekkesettet som virker å være dominerende i berget faller skrått utover langs skråningen, anslagsvis ca. 30°. Det er observert flere andre sprekkesett i skrentene som gjør at det kan avløses ganske store steinblokker, og som stedvis gjør at det har blitt dannet overheng i skrentene.

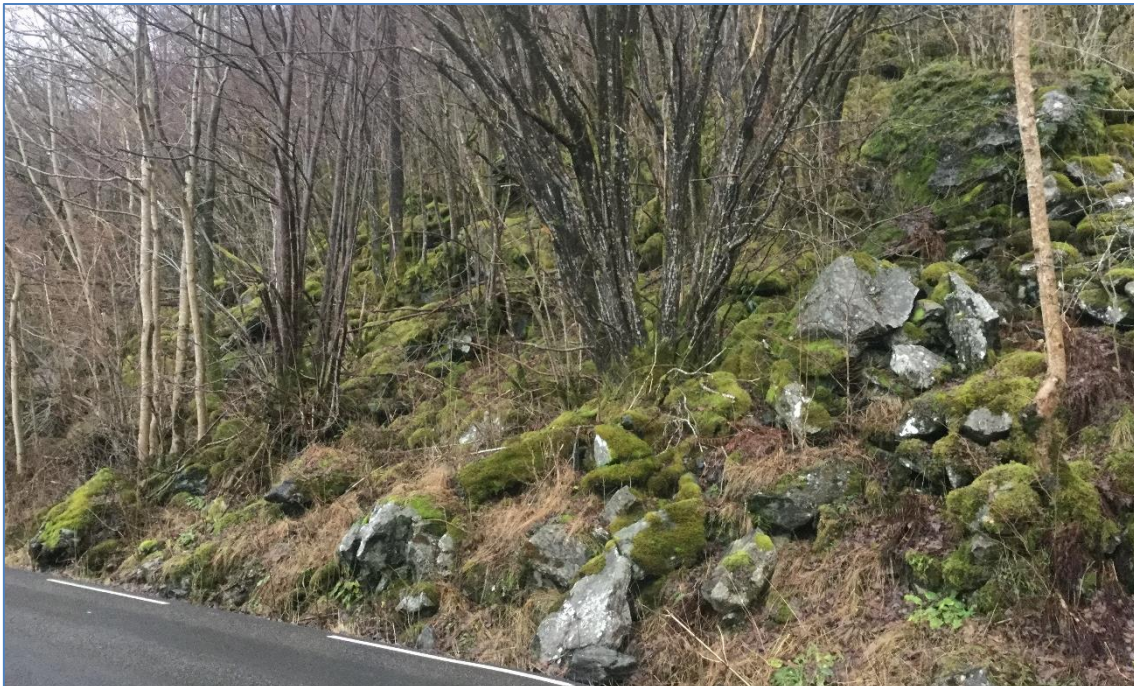
I den østligste delen av området er det en grov ur som strekker seg oppover fra veien og opp til noen høye bergklipper i overkant (Figur 3). Uren består i nedre del av blokker på opptil flere m<sup>3</sup>. Veien som går gjennom området ser ut til å være bygget delvis inn i foten på denne uren, altså at det stedvis kan være fjernet noe urmasser i fronten. På nedsiden av veien er det også observert blokk, men opprinnelsen på disse er mer usikker. Urmassene ligger som et tilnærmet sammenhengende belte i terrenget i underkant av skrentene, men utstrekningen avtar mot vest etter hvert som høyden på de overliggende skrentene også avtar.

*Figur 3: Urmasser rett over veien i den østligste delen av området. Blokkene stammer trolig fra steinsprang. De største blokkene i området er flere m<sup>3</sup>.*

I den østlige delen av området er det mulig å få utløsning av større steinsprang i de høye skrentene i øvre delen av skråningen. Det er også tydelige tegn på at det har gått steinsprang tidligere, og størrelsen på blokkene i uren i underkant tyder på at enkelte av disse utrasingene har vært ganske store. Det er mulig det også har vært spor etter steinsprang lenger nede i skråningen, men det vil i så fall ha blitt fjernet i forbindelse med etableringen av bebyggelsen i nedre del av skråningen. Både statistiske modeller [11] (siktevinkel fra topp av løsneområde) og dynamiske modeller [6] tyder på at mange skred kan nå ned til veien og bebyggelsen i denne østre delen av området. Spesielt dersom det løsner større bergpartier i skråningen vil skred kunne nå langt. I ekstreme tilfeller vurderer vi at steinsprang kan nå helt ned til sjøen i denne delen av området.

Faresonene i vedlegg 4 viser dermed at veien er utsatt for steinsprang med årlig sannsynlighet større enn 1/100. Flere av byggene nærmest veien vurderes utsatt for steinsprang med større årlig sannsynlighet enn 1/1000. Hele skråningen i underkant av bergskrentene ned til sjøen vurderes utsatt for steinsprang med større sannsynlighet enn 1/5000.

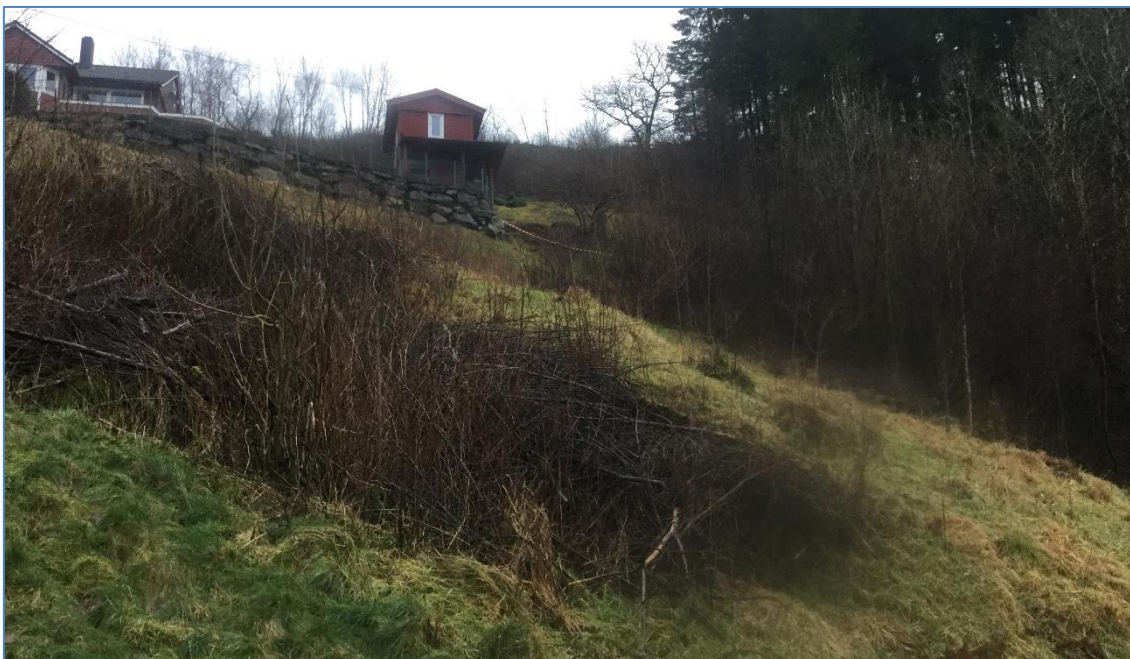
I den sentrale delen av området, i nærheten av der hvor skredet gikk 7. desember er det flere andre gresskledde bakker hvor det tilsynelatende er et sammenhengende løsmassedekke i terrenget som er brattere enn 25-30° (Figur 4). Spesielt ca. 50 m øst for skredgropen er det partier med løsmasser som ligger svært bratt til, stedvis i terrenget som er 35-45°. I skredgropen etter det løsnede skredet fremgår det at det øverste laget på ca. 0,5 m i løsmassene hovedsakelig består av jord- og torvmasser. I underkant av dette er det et kompakt morenelag av ukjent mektighet. Basert på hvordan større deler av området er dekket av et sammenhengende morenedekke er det grunn til å tro at morenelaget stedvis kan være relativt dypt.

*Figur 4: Et eksempel på det bratte, løsmassedekkede terrenget som preger den sentrale delen av området. Bildet er tatt mot nordvest fra et punkt rett i overkant av skredgropen fra skredet som gikk den 7. desember 2012.*

Jordskredet den 7. desember 2017 viser at grasbakkene i den sentrale delen av området kan være utsatt for denne typen skred. Vi har gjennom befaring og terrengeanalyser identifisert at det også finnes flere partier rett i nærheten av skredgropen hvor terrenget kan være utsatt for jordskred. Her også finnes det et jordlag av antatt mektighet på 0,5-1 m som ved ekstreme nedbørshendelser vil kunne bli så vannmettet at det raser ut.

Ved hjelp av programvaren RAMMS Debris Flow har vi analysert utløpslengder for slike skred. Vi har kalibrert modelleringene ved hjelp av skredhendelsen 7. desember 2017. Modelleringene viser at skred fra terrenget rett ovenfor og sør for skredgropen for det meste vil ha tilsvarende utløpslengder, dvs. omtrent ned til veien. Ved svært ugunstige forhold vil imidlertid jordskred kunne gå noe lenger og nå nedenfor veien. Faresonene for jordskred med årlige sannsynligheter 1/100, 1/1000 og 1/5000 er tegnet deretter.

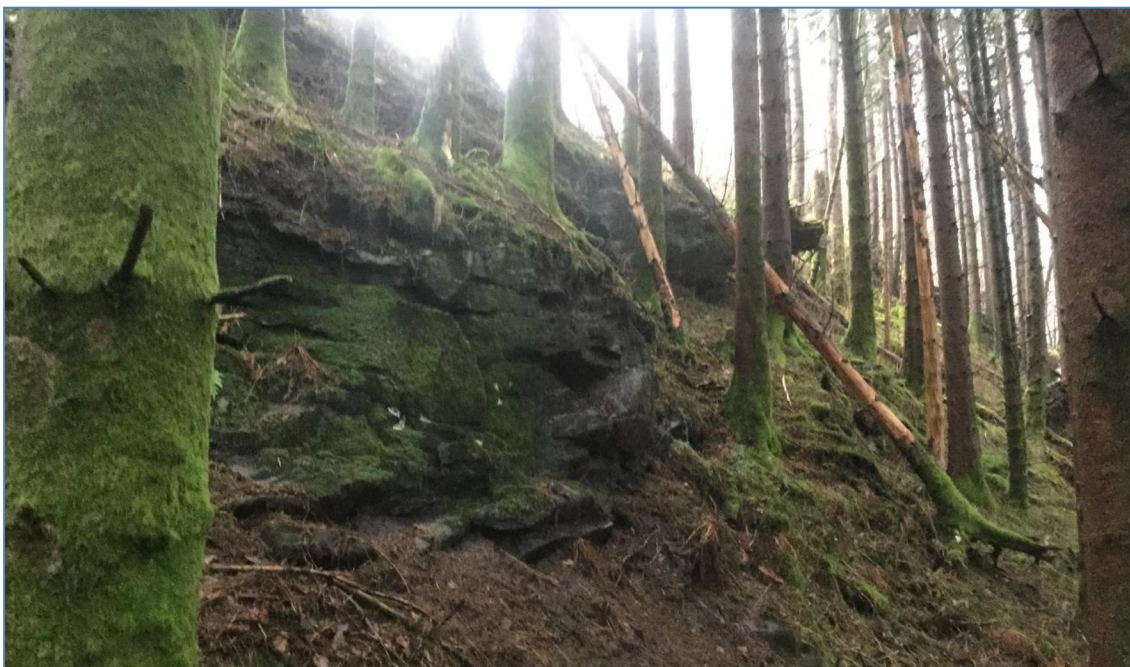
I den nordøstlige delen av området, i øvre del av skråningen, er terrenget slakere og med betydelig mindre løsmasser. Her stikker det også frem berg flere steder i mindre skrenter (Figur 5). Det er observert spor etter mindre utrasinger av mindre steinblokker, men da med utløp bare noen få meter fra skrentene.

*Figur 5: Et tynt løsmassedekke preger den øvre, nordlige delen av området. Her vises en liten bergskrent hvor det har løsnet mindre blokker. Blokkene har stoppet kun noen få meter i underkant.*

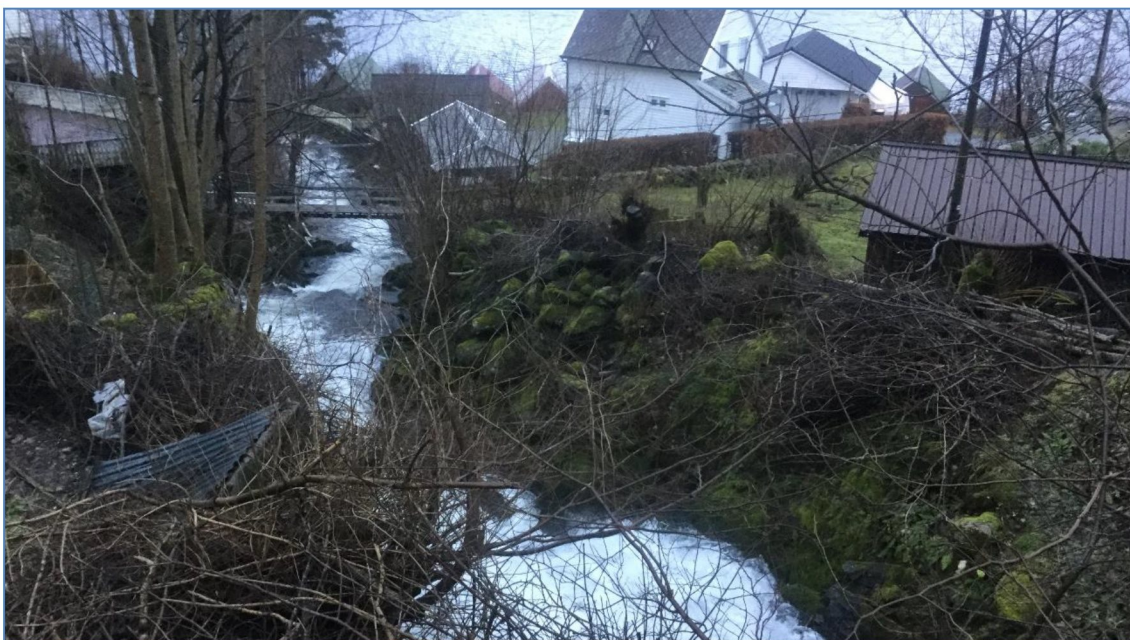
Langs elva Votlo er det observert mye berg i dagen, og denne virker primært å være erodert ned i berg og ikke i løsmasser. Det er imidlertid observert noe løsmasser langs elvebreddene, for eksempel rett nedstrøms for broen nær fjorden hvor det ligger en ansamling med blokk av ukjent opprinnelse (Figur 6). Det er også observert noen tegn på steinsprang fra bergskråningene langs elven som har gått ned til elven eller dens bredder.

*Figur 6: En ansamling med løsmasser langs bredden av elva Votlo rett nedstrøms for broen.*
