RAPPORT

Andvik, Masfjorden - Skredfarekartlegging

OPPDRAGSNUMMER 99538001

29.11.2013
SWECO NORGE AS
ESPEN EIDSVÅG

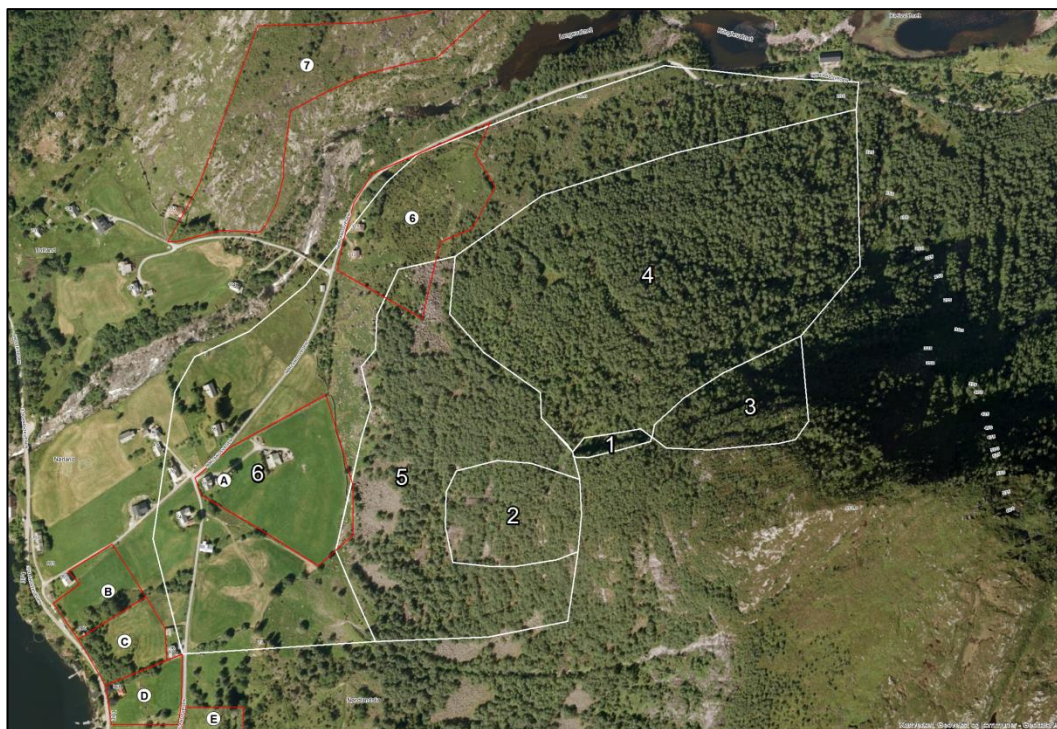
Figur 7: Oversikt over områder som er lagt inn i modelleringsprogrammet RockyFor3D for steinsprangmodellering.

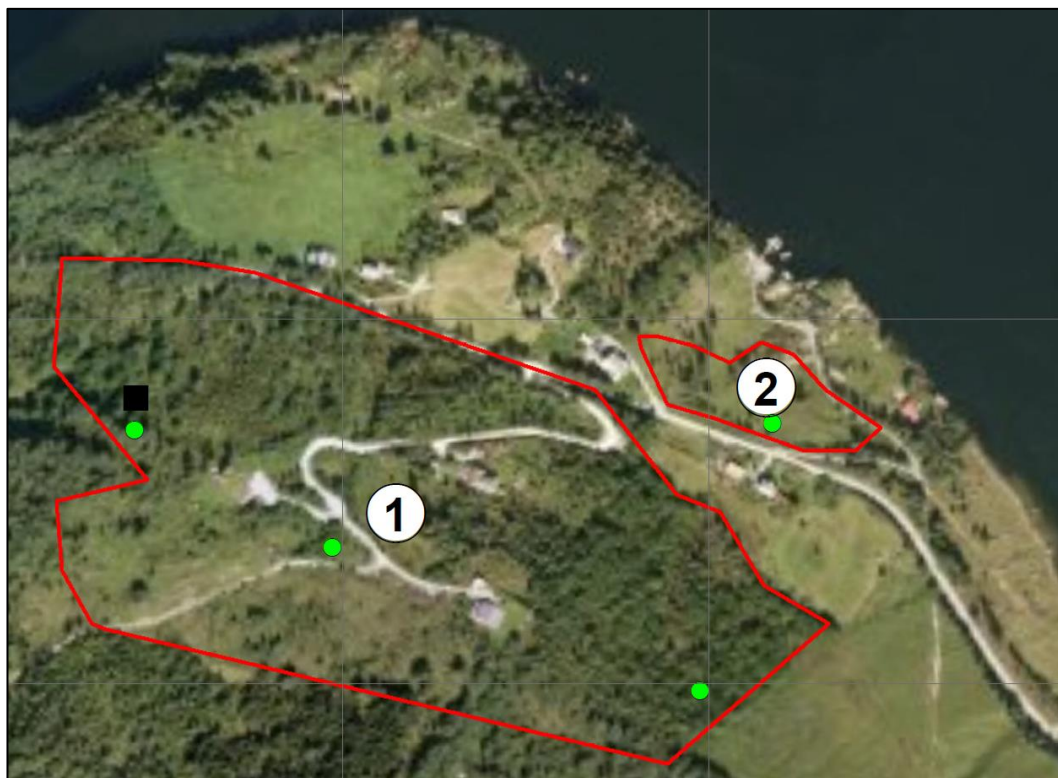
Figur 9: Utsnitt for område 1 og 2 fra hendelses- og observasjonskartet i vedlegg 2.

Område 1 og 2 er, som helningskartet i vedlegg 1 viser, for det meste slakere enn 25°. Det ligger langs en rygg i terrenget som går herfra og sør mot fjelltoppen Lykelen. Mellom ca. 175 og 200 moh. er det et noe brattere parti som er ca. 25-30°. Lenger oppe mot fjelltoppen er det også et brattere parti som er opptil ca. 35° bratt.

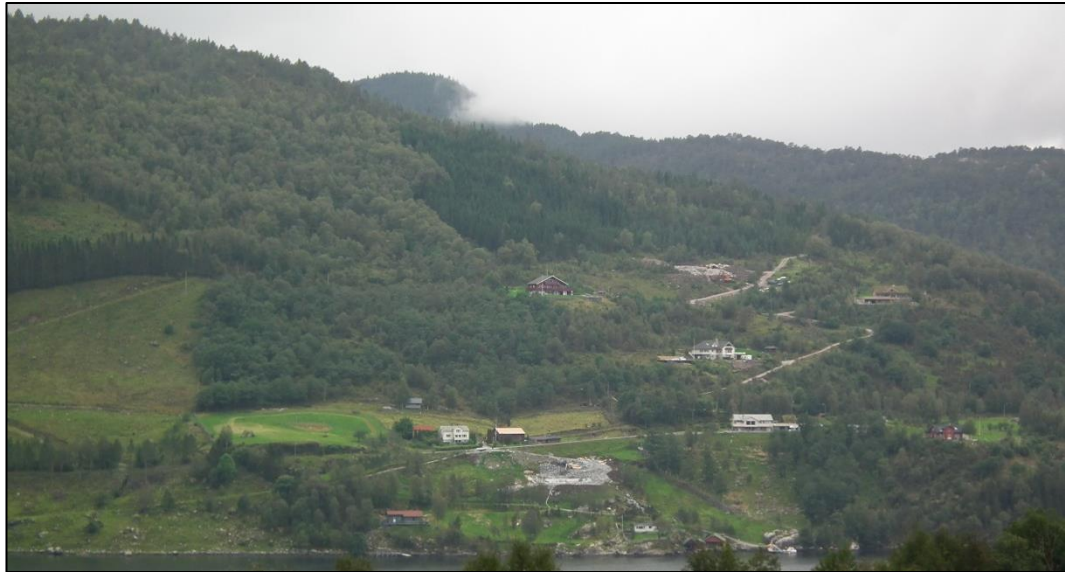
Deler av områdene 1 og 2 er allerede bebygd eller dekket av tett skog (figur 10). Området 1 er for det meste preget av et tynt morenedekke oppå berg. Det er enkelte små bekker gjennom området, men ingen tydelige tegn på at disse har erodert seg vesentlig ned i morenemassene under.

Figur 10: Oversikt over område 1 og 2, sett fra nord.

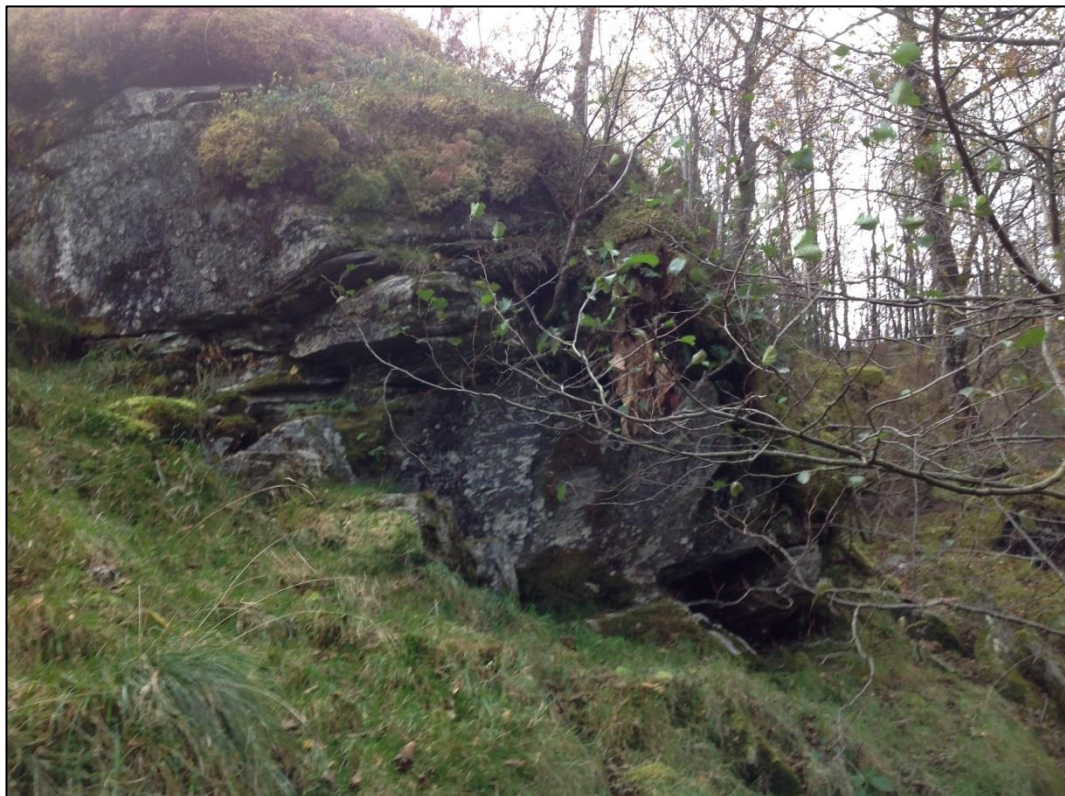
I den vestlige delen av område 1 er det et lite parti som er ca. 30° bratt. Her er det en liten bergskrent som er 3-4 m høy (figur 11). Nedenfor denne skrenten er det enkelte blokker, ca. 15 m ut fra skrentens fot. Disse blokkene er opptil ca. 1 m i lengste diameter.

Figur 11: En mindre skrent lengst vest i område 1.

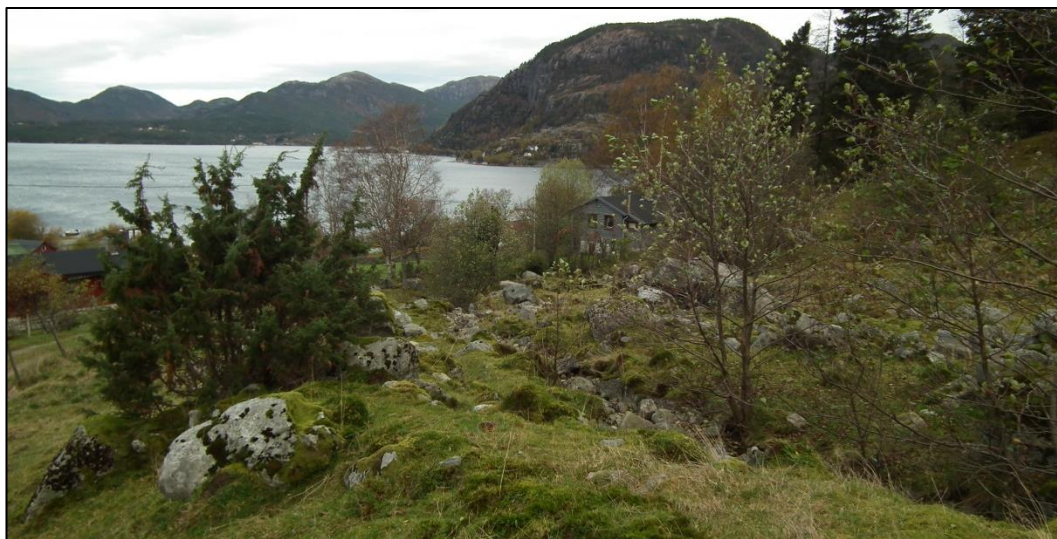
En del steder er ravinene kun rene nedskjæringer i løsmassene, men andre steder er det også tydelige rygger bestående av blokker langs sidene av ravinene, kalt levéer. Det kan også sees enkelte ansamlinger av blokker i forlengelsen av ravinene, spesielt der hvor terrenget slaker av. Et eksempel på det kan sees lengst sør i område 3 hvor en stor ravine møter slakere terreng (figur 13).

Figur 13: En blokkansamling der hvor en ravine møter slakere terreng.

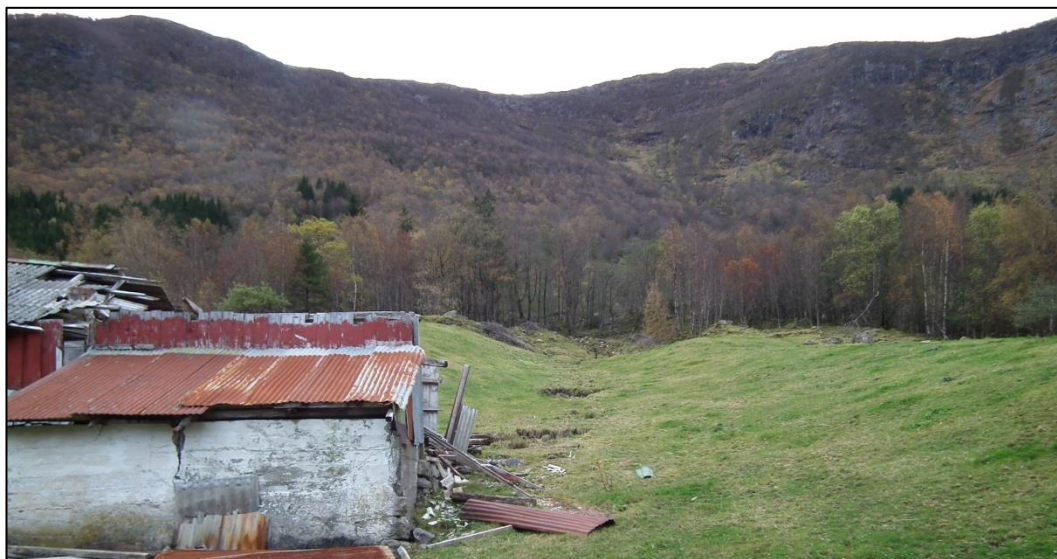
Figur 14: Den øvre delen av skråningen, samt en forfallen låve i forgrunnen. Rett til høyre for låven sees tegn på vesentlig drenering i av vann.

To raviner som er tydelige sentralt i område 3 er fylt igjen oppstrøms, trolig i forbindelse med jordbruk. En av disse er vist i figur 15, mens den andre befinner seg ca. 30 m lenger bak i bildet. I det området som er fylt igjen er det imidlertid tydelig at det fortsatt drenerer vann ved mye nedbør, som har erodert seg ned i terrenget (figur 14).

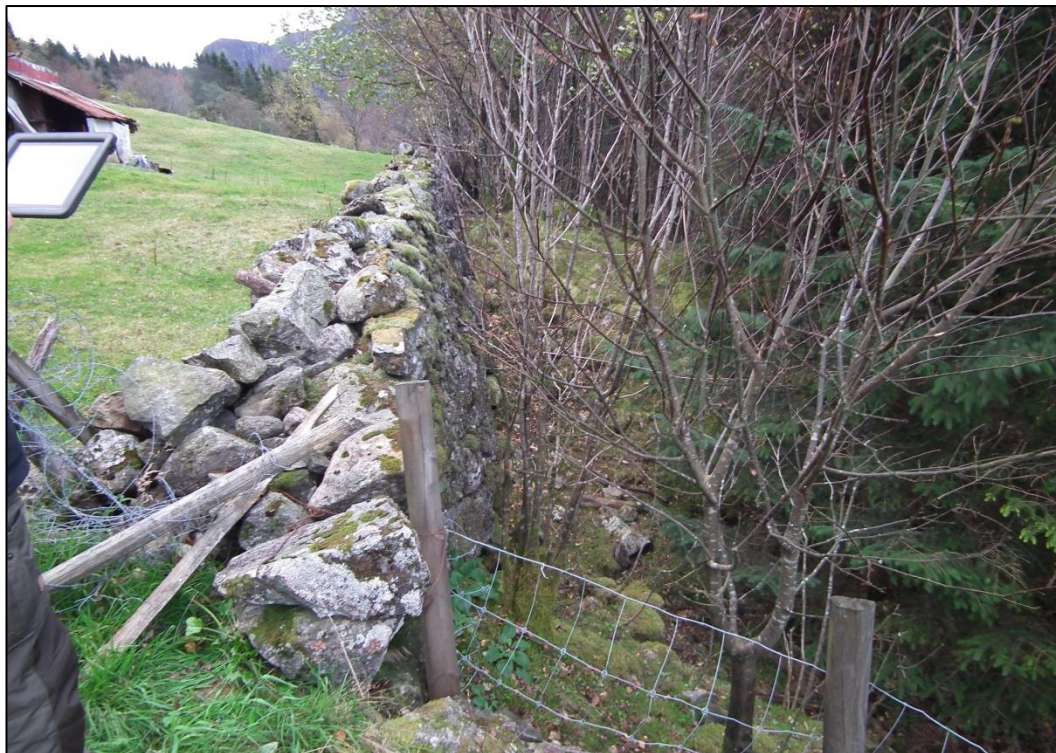
Figur 15: Ravine sentralt i område 3. Ravinen har opprinnelig gått fra venstre i bildet mot høyre, men er blitt fylt igjen i den øvre delen. Låven i figur 14 kan skimtes øverst til venstre i bildet.

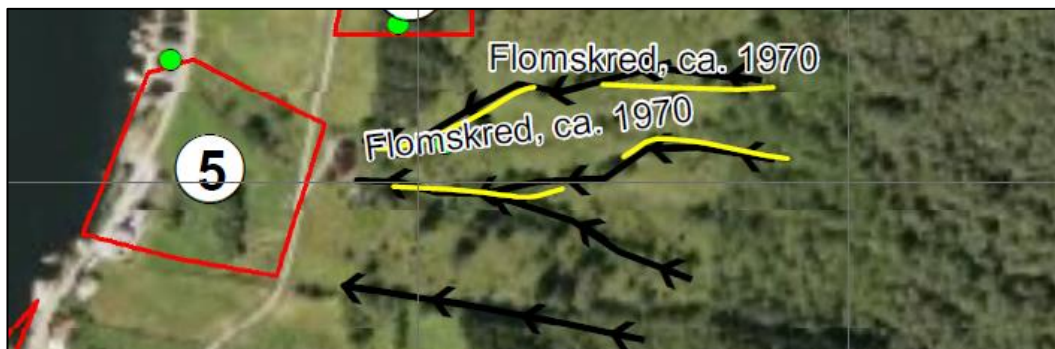
Figur 16: Utsnitt for område 5 fra hendelses- og observasjonskartet i vedlegg 2.

Skråningen over område 5 preges av de samme landskapstrekkene som i sør med sterk ravinering i morenejord, og det vises derfor til beskrivelsene av område 3 og 4, samt lokalitet F. Det er flere utpregede raviner som er opptil ca. 5 m dype her. To av disse kommer sammen rett over et bolighus, hvor det er rapportert om at det kom skred på begynnelsen av 1970-tallet.

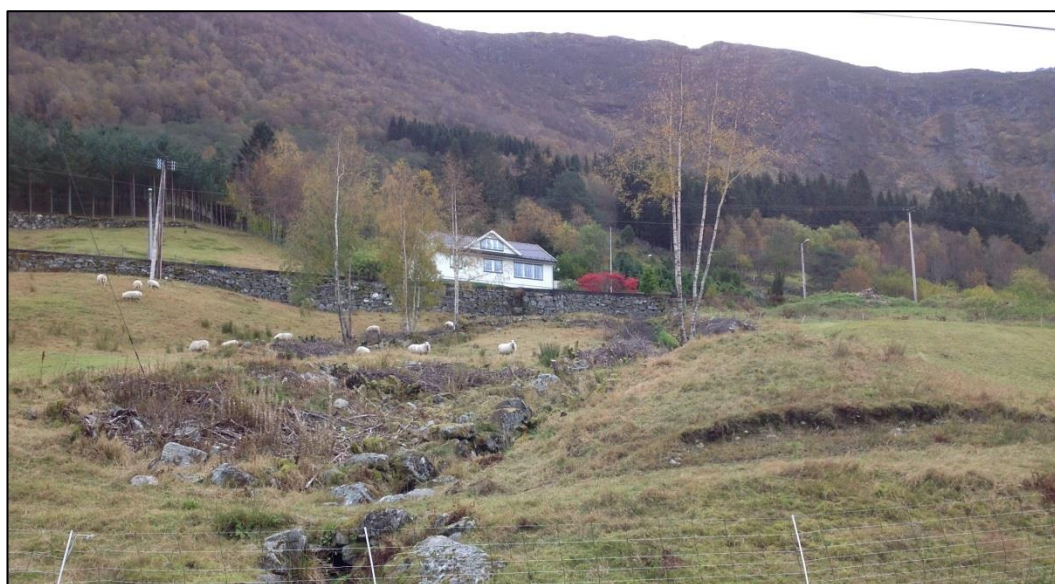
Figur 17: Beitemark i område 5 hvor det går et bekkeløp. Til venstre for bekkeløpet sees en blokkansamling i terrenget.

Terrenget nederst i skråningen, i selve område 5, er bearbeidet, men det er likevel spor etter drenering her (figur 17). I dette bekkeløpet kan det også sees en ansamling av blokker. Dette løpet er forlengelsen av de to ravinene hvor det gikk skred på begynnelsen av 1970-tallet.

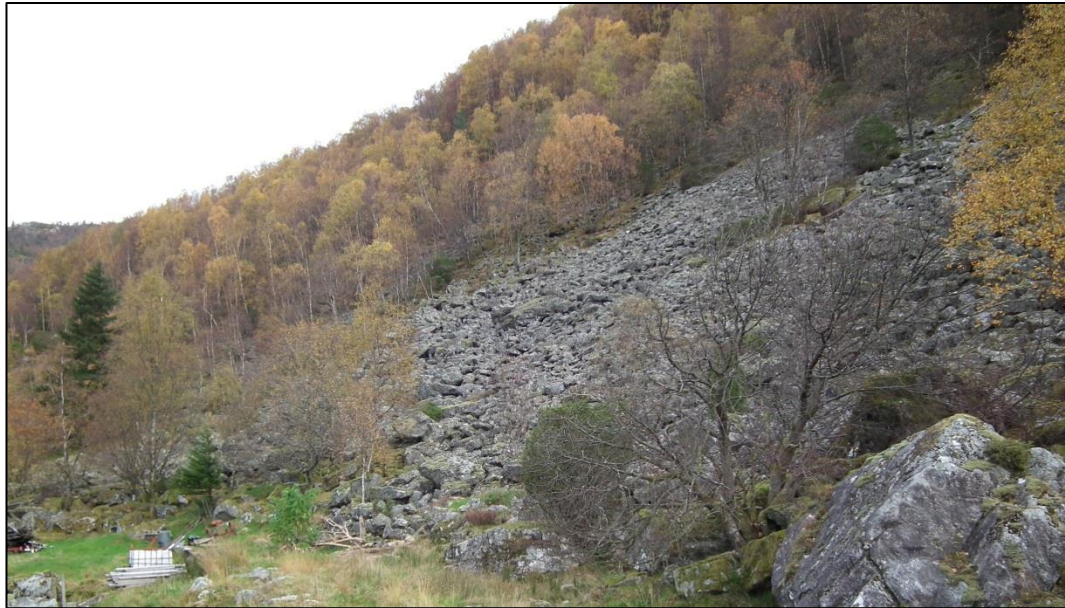
Figur 20: Steinur over lokalitet A. Steingarden er rett til venstre for bildets avgrensning.

Over lokalitet A er det en bratt skråning og en steinur (figur 20 og figur 19). Det er nå en steingard mellom marken og uren, men det kan ikke utelukkes at det også har lagt steinblokker ute på uren tidligere som har blitt fjernet. De største blokkene i uren har lengste akse på om lag 5 m, men de fleste blokkene har lengste akse på om lag 1 m. Både sidelengs i uren og fra nederst til øverst er det ganske mye variasjon i blokkstørrelser. Uren er om lag 30-40° bratt i øvre deler, men slaker av ned mot 20-25° nederst.

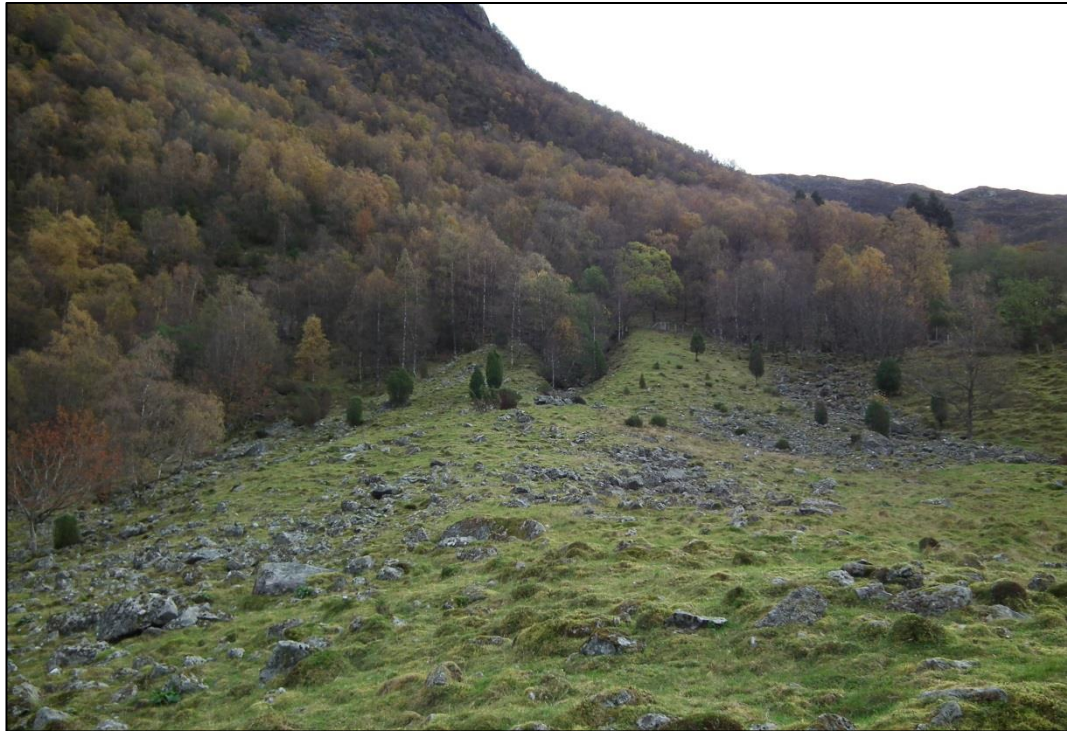
Figur 21: Ravine med tydelige levéer som munner ut i en vifteform sør for lokalitet A.

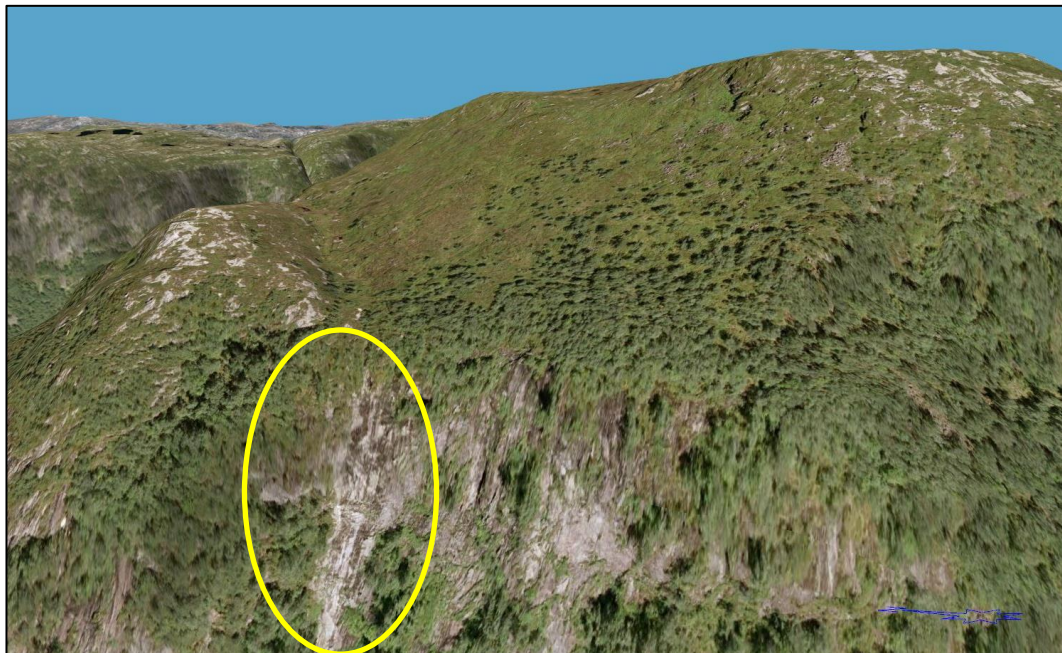
På flybilder kan ravinen tydelig følges opp til et vertikalt parti som går opp omtrent til kote 500. Over her er det et slakere parti som er nærmest skålformet med en tydelig renne i midten som går ned mot ravinen (figur 22). Nordvest for rennen faller terrenget slakt, mens det i sørøst har en helning på mellom 25 og 35°, begge steder inn mot rennen. Store deler av dette partiet over 500 moh. vil da drenerer inn mot bekkeløpet og ravinen.

Figur 22: Den øvre delen av skråningen over lokalitet A (www.norge3d.no). Den øvre delen av et bekkeløp (ravine) er markert i gult. Nord er mot venstre i figuren.

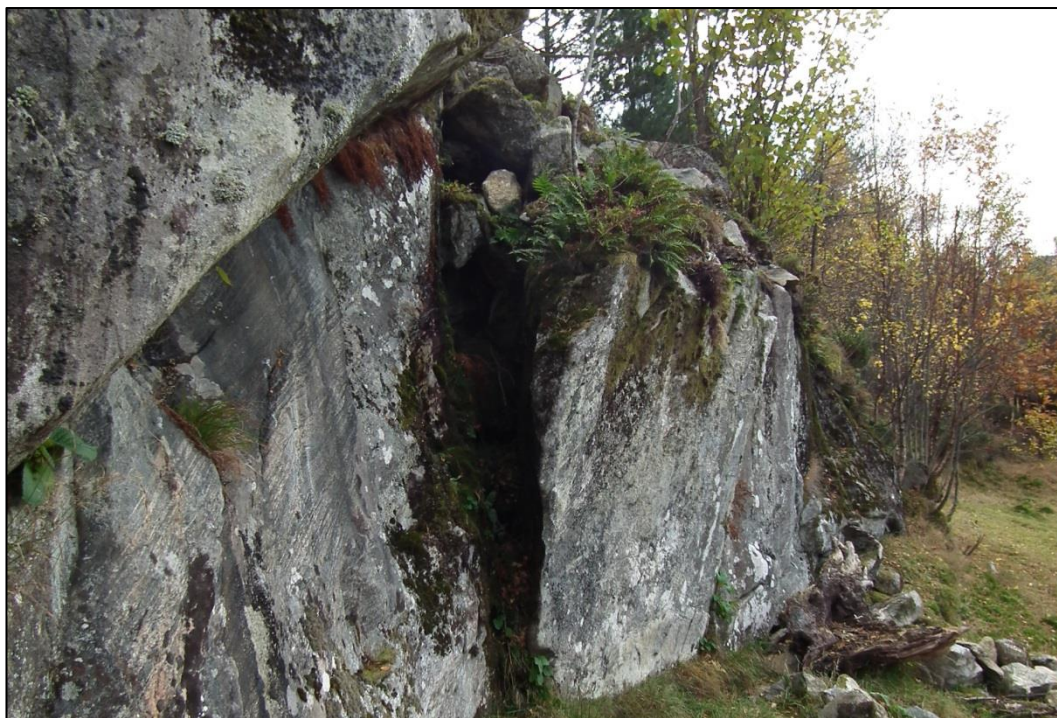
Figur 23: Avgrenset kile med løse blokker i bakkant i en skrent ved lokalitet E.

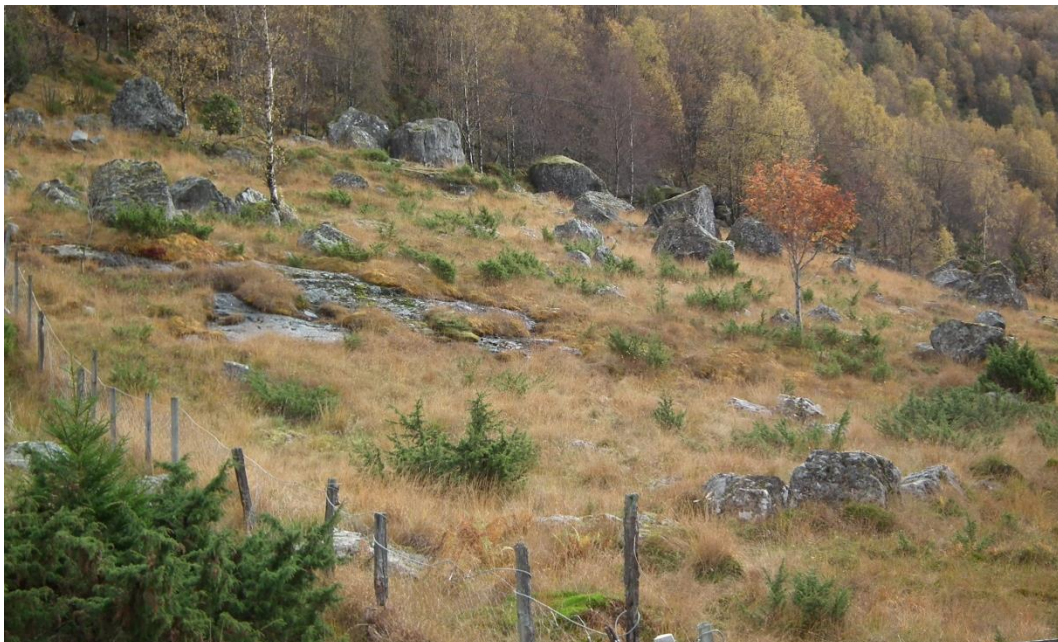
På markene lenger ned er ligger det en del spredte blokker av samme størrelse. Noen av dem ligger helt nedenfor veien, som vist på figur 27. Distribusjonen av de største blokkene i terrenget er vist på figur 25. Blokkene er ganske kantede og virker å være steinsprangblokker, selv om det ikke kan utelukkes at enkelte av dem er moreneblokker.

Figur 27: Spredte blokker på marken nedenfor skråningen, rett sør for område 6.

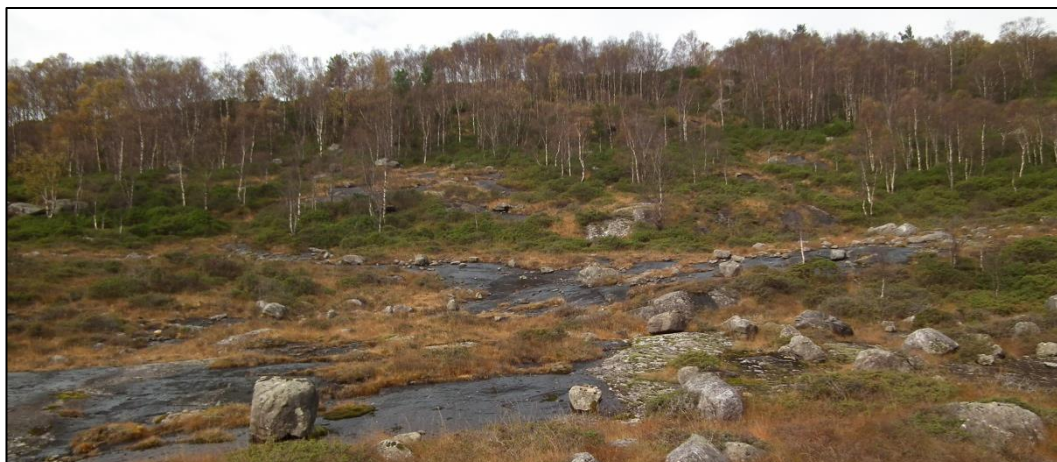
Område 7 (figur 30) preges av berg i dagen de fleste steder. Det er noen mindre lommer med løsmasser, og noe vegetasjon, spesielt i skråningen i vest og nord. Det ligger mange blokker opp til ca. 1 m³ løst oppå berget (figur 31). Disse skiller seg fra blokkene observert nær område 6 både ved at de er vesentlig mer rundede og mindre og ved at de ligger tilsynelatende tilfeldig spredt i terrenget, uavhengig av terrengforhold. Blokkene er trolig moreneblokker som har smeltet rett ut fra en isbre ved slutten av forrige istid.

Figur 31: Område 7, sett mot nordvest.

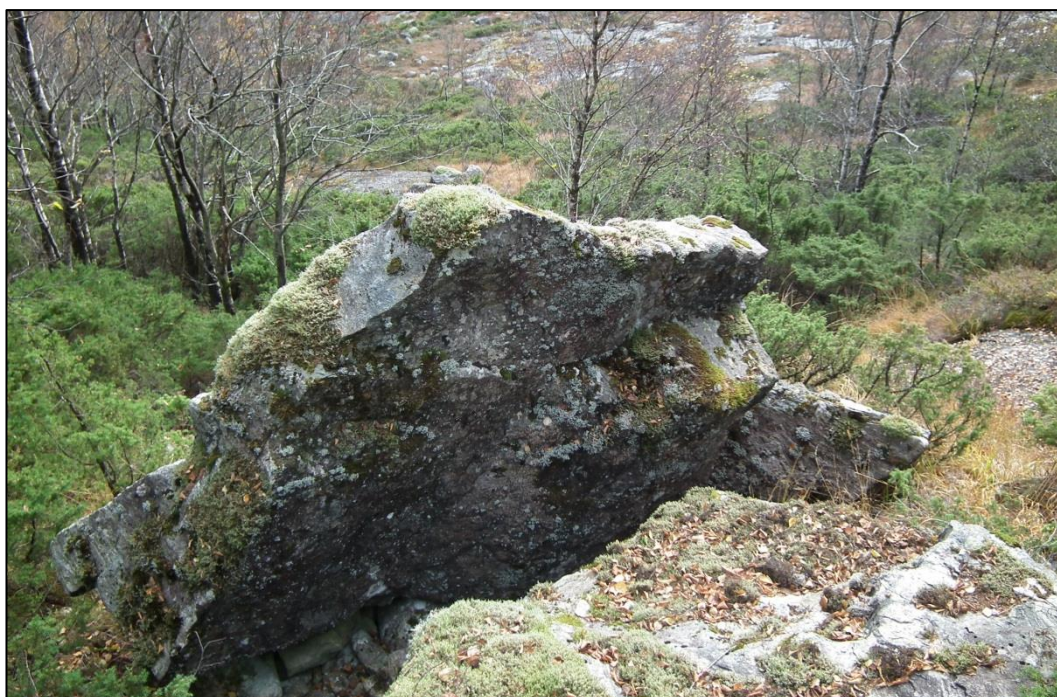
I skråningen nord for område 7 er det observert noen få avgrensede blokker (figur 29). Det er anslagsvis 5-10 slike blokker på opptil 2 m³ som er helt eller delvis avgrenset. Disse befinner seg i mindre skrenter som er 1-3 m høye.

Figur 32: En avgrenset blokk på om lag 2 m³ i skråningen nord for område 7.

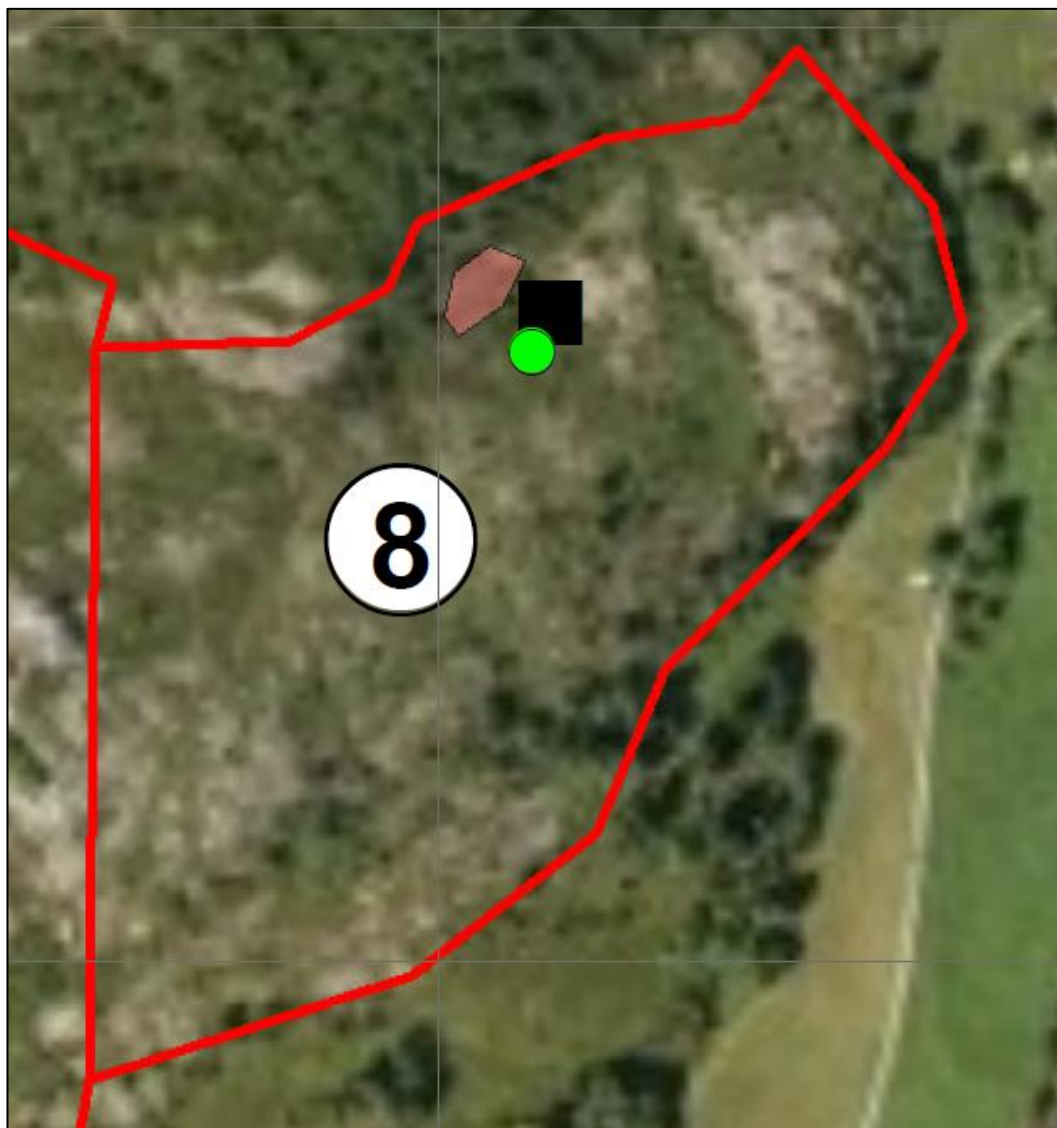
Figur 33: Utsnitt for område 8 fra hendelses- og observasjonskartet i vedlegg 2.

Område 8 (figur 33) preges av mye berg i dagen og enkelte mindre lommer med løsmasser. I nord er det en skråning som går opp til ca. kote 300, men denne er avbrutt av en større fjellhulle (figur 34). Det partiet som er i umiddelbar nærhet til område 8 går bare opp til ca. kote 150. Skråningen er stedvis brattere enn ca. 45°.

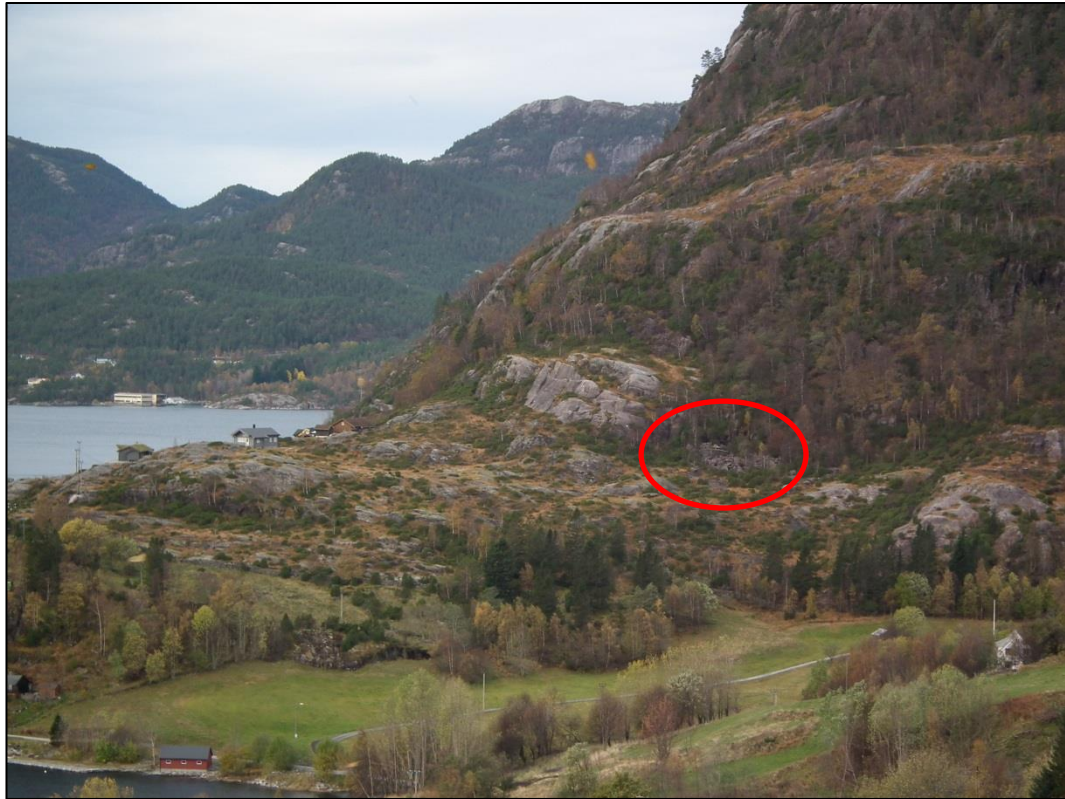
Figur 34: Oversikt over område 8, med et brattere bergparti i nord (til høyre). Uren er markert rød.

I den nedre delen av skråningen er det observert to vertikale sprekkesett som står omtrent normalt på hverandre og et sub-horisontalt sprekkesett. Under skråningen er det et sted en uravsetning (figur 34). Utenfor denne ligger det enkelte spredte blokker. En av disse er vist på figur 35. Dette er trolig en steinsprangblokk.

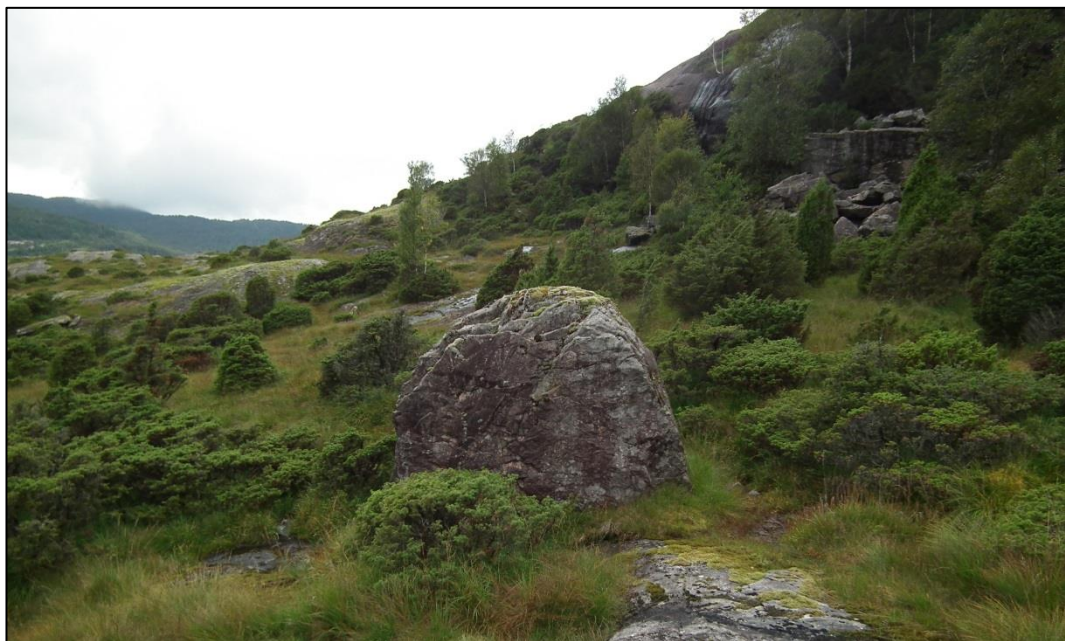
Figur 35: En blokk i område 8. Til høyre sees en skrent med en del steinsprangblokk i forkant.

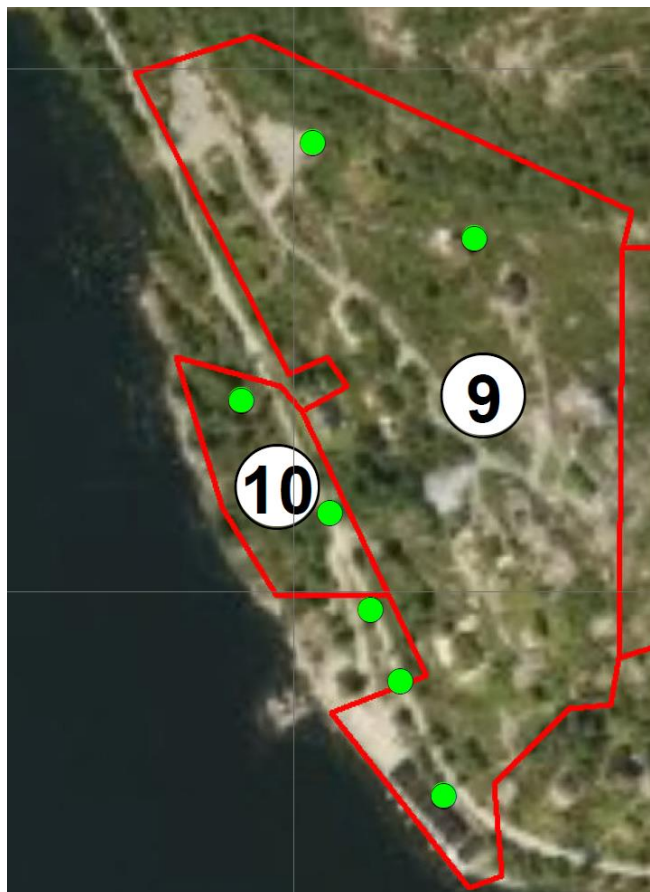
Figur 36: Utsnitt for område 9 og 10 fra hendelses- og observasjonskartet i vedlegg 2.

Område 9 (figur 36) preges i stor grad av slett berg i delvis bebygd terreng. Lengst nord i området er det en bratt skråning over noen hytter (figur 37). Denne er opp til ca. 100 m høy. Det er også enkelte mindre skrenter inne i området, samt en bratt skrent over veien som går på nedsiden av området. Det er lite løsmasser i områdene, og terrenget er jevnt over ganske kupert.

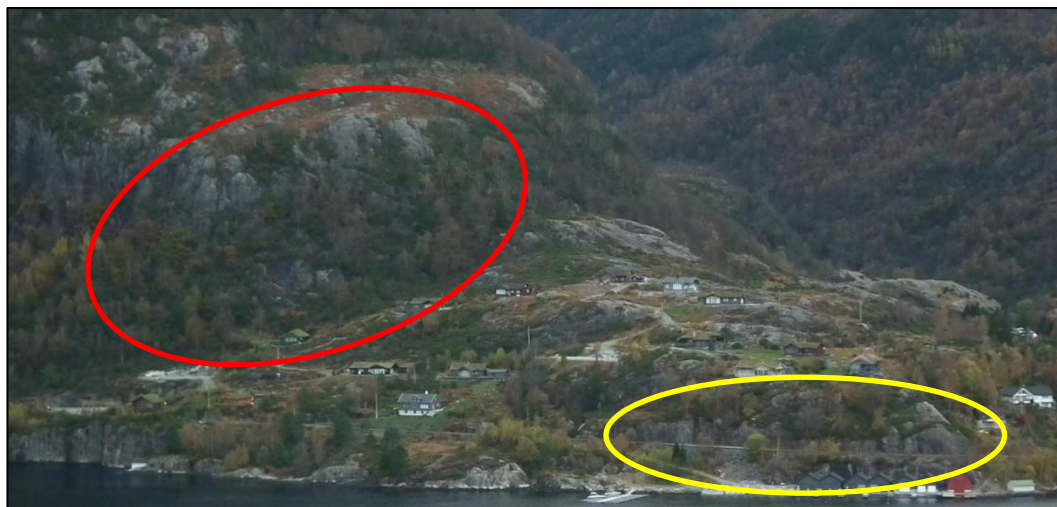
Figur 37: Oversikt over område 9 og 10. En bratt skråning i nord er markert i rødt, mens en liten skrent langs veien er markert i gult.

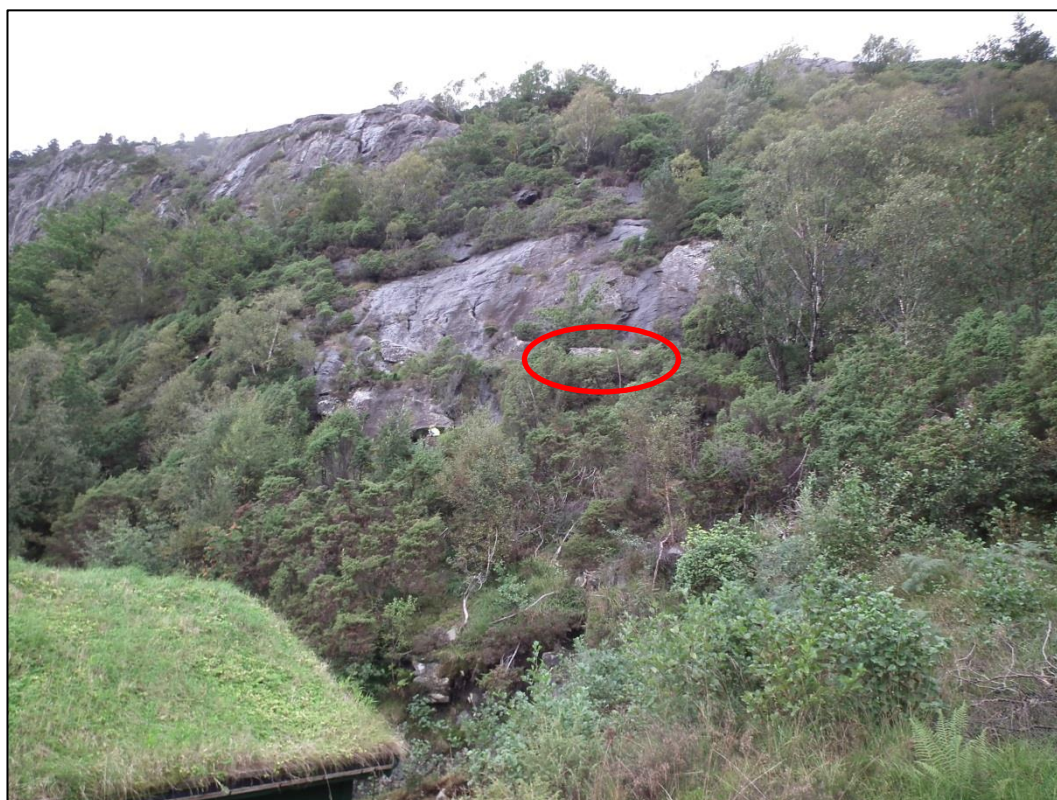
Figur 38: Skrent nord for område 9. En avgrenset, lang og smal blokk kan skimtes bak noen busker (markert i rødt).

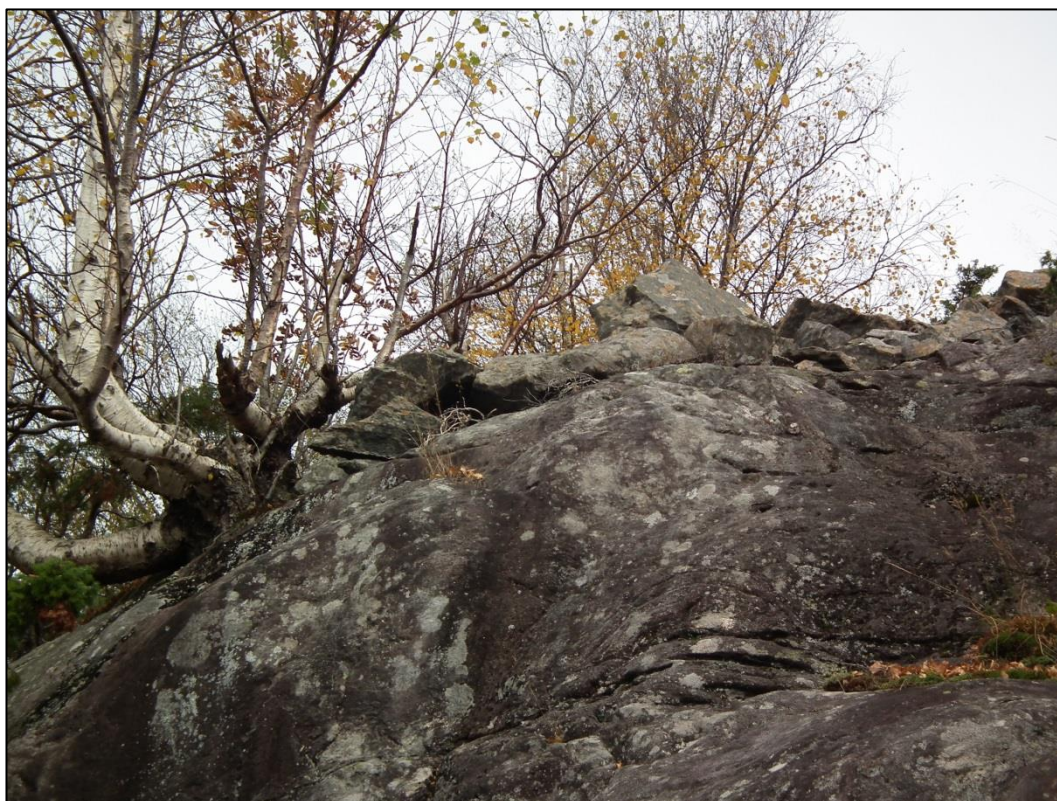
På nedsiden av veien er det enda en skrent ned mot noen naust. Berget i denne skrenten er ganske massivt og uten noen vesentlig oppsprekking. Oppå skrenten (rett ved veien) ligger det imidlertid en del løse blokker (figur 39). Disse ligger relativt ustabilt til, og kan komme på gli for eksempel ved frost eller nedbør.

Figur 39: Løse blokker oppå en skrent nedenfor veien under område 9.
