Mevika Skredfarevurdering

Mevika, Svelgen kommune - Skredfarevurdering

Notat nr.: 1	Oppdrag nr.: 99907001	Dato: 06.03.2014
Kunde: Bremanger kommune v/Inger Hilde, Postboks 104, 6723 Svelgen		
Mevika, Sande i Bremanger kommune - Skredfarevurdering		
Sammendrag:		
<p>Det er utført skredfarevurdering med faresonekartlegging for boligfelt i Mevika i Sande, Bremanger kommune. Dimensjonerende skredtyper for området er steinsprang og snøskred.</p> <p>Våre vurderinger er basert på kartdata, observasjoner i felt samt modellering av steinsprang og snøskred.</p> <p>Vurderingen identifiserer skredfare for boligfeltet fra steinsprang i øst og snøskred i nordvest. Faresonene for steinsprang omfatter 3 boliger og naustområde ved sjøen. Skredfaren kan reduseres ved systematisk gjennomgang av bergskrenten ved kontrollert rensk av vegetasjon/løse blokker og boltesikring av gjenværende løse og avgrensede blokker. Faresonene for snøskred omfatter ikke nåværende boliger, men S3-faresonen strekker seg inn på planlagt utbygd tomt. Ved utbygging av tiltak innenfor S3-sikkerhetsklassen må dette tas hensyn til (plassering av tiltak eller etablering av skredvoll).</p> <p>Natursteinsmur og løsmasseskråning

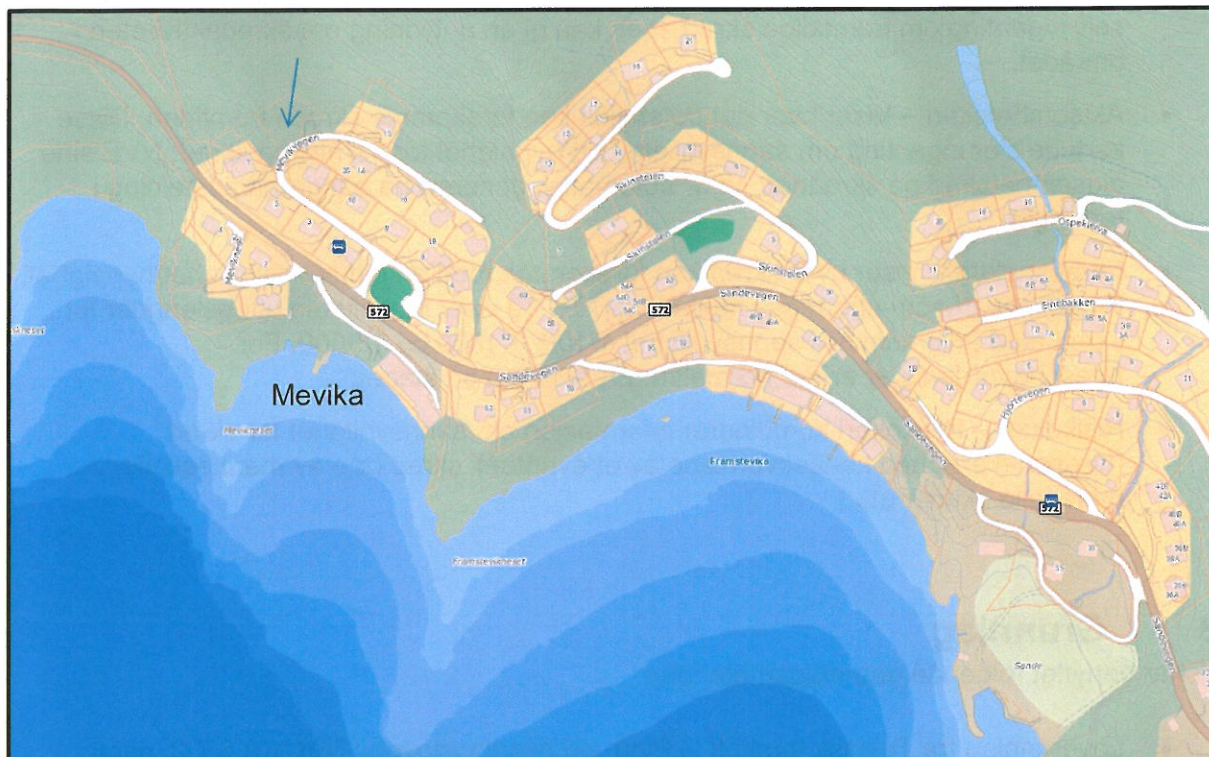
Figur 1: Mevikvegen i Mevika. Pil indikerer planlagt utbygd tomt.

Bremanger kommune har engasjert Sweco Norge AS for skredfarevurdering av eksisterende og planlagte boliger i Mevika, se figur 1.

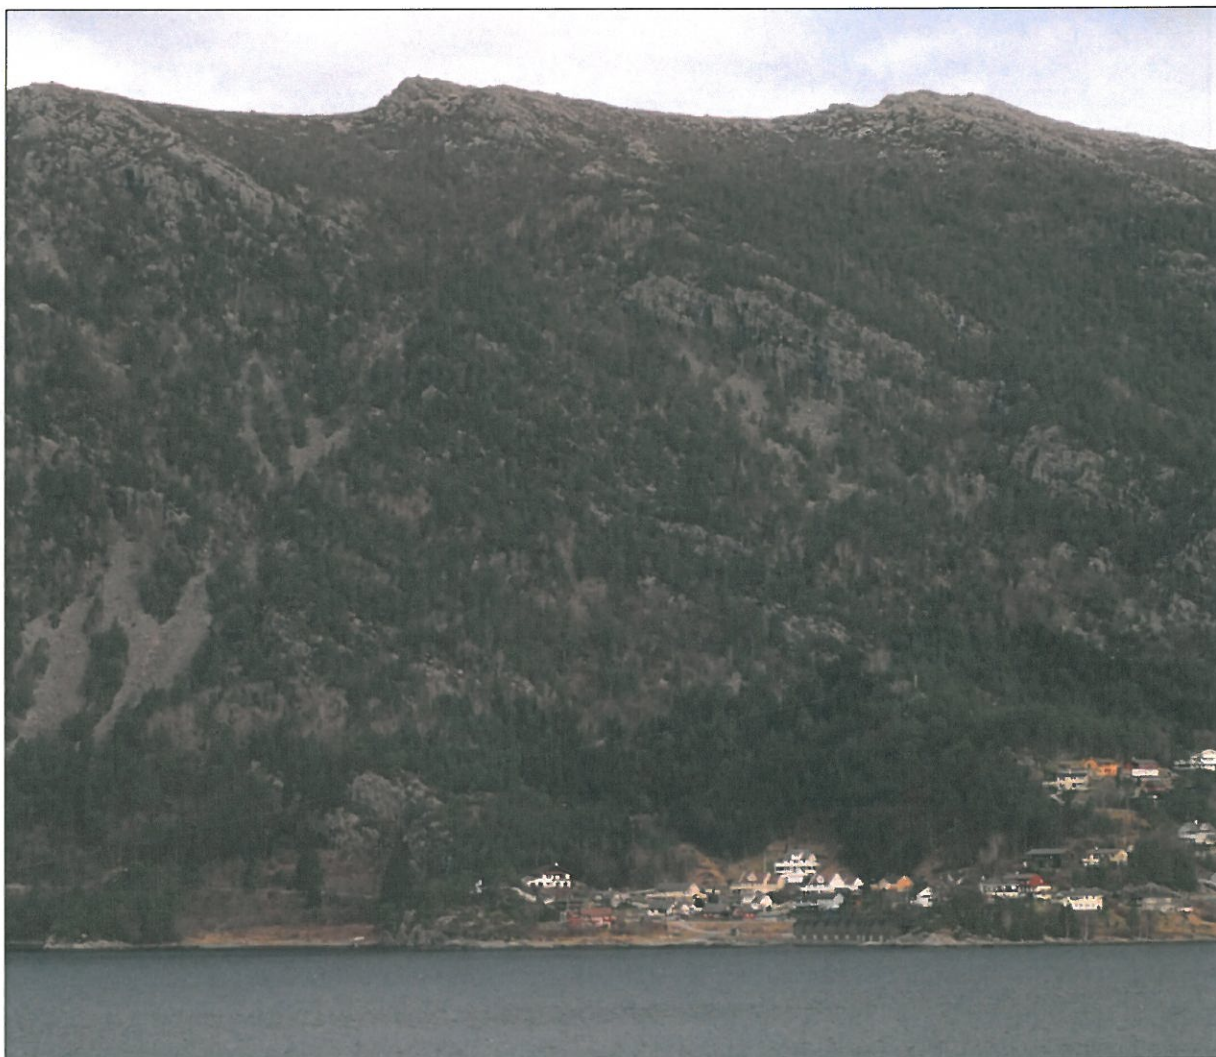
Figur 2: Foto av Mevika og terrenget over byggefeltet.

Mevika og fjellsiden bak er vist i figur 2. Boligfeltet i Mevika ligger like over havnivå, med bratte fjell i nord. Ca. 500 m o.h. flater terrenget ut til et fjellplatå. Høyeste toppene i det nærmeste fjellområdet nord for Mevika er 574 og 595 m o.h.

Dalsiden på nordsiden av Nordgulen er dominert av skrånende hyller, avgrenset av vestvendte bergskrenter. Skråningen bak boligfeltet er 20-30° bratt nederst, og stiger til opp mot 40° helning opp mot bergskrentene. Store deler av skråningene over Mevika er dekket av tett vegetasjon. Nedre deler av meget tett granskog og øvre deler av løvskog.

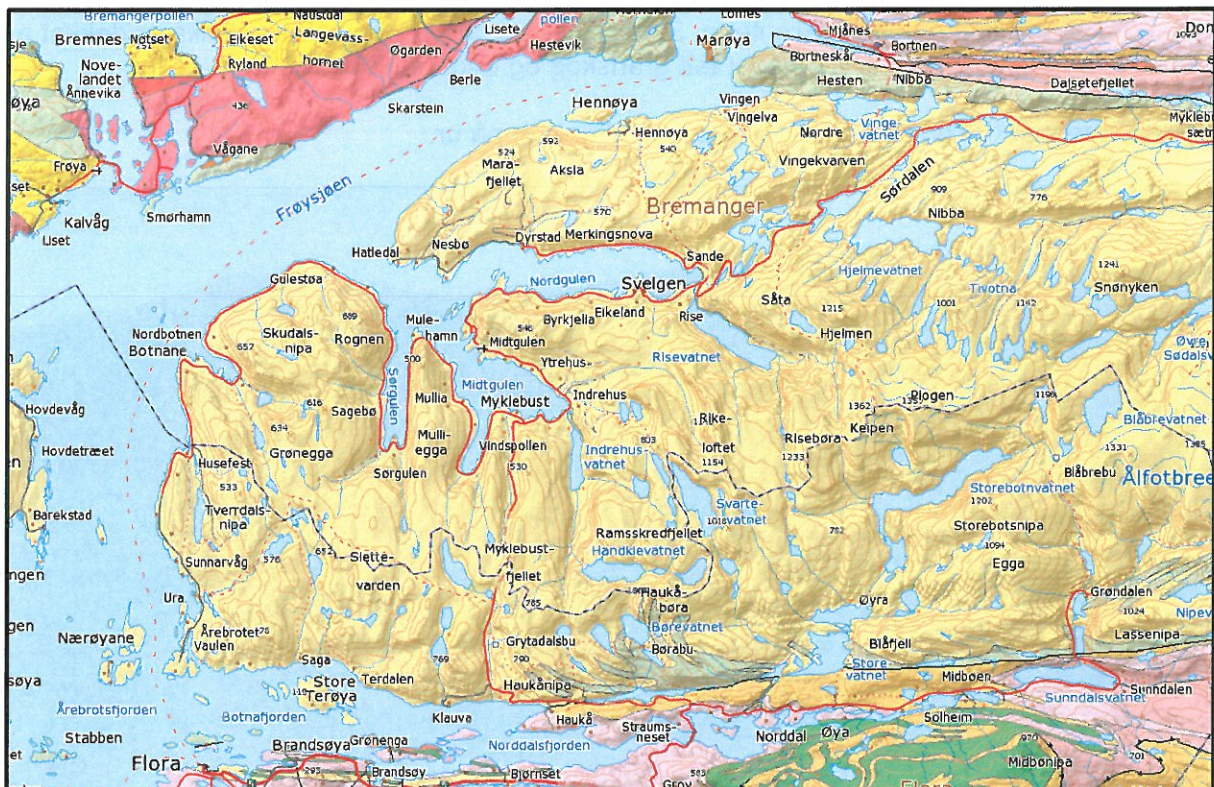
Figur 3: Berggrunnskart hentet fra www.ngu.no. Kartgrunnlag i skala 1:250.000.

Berggrunnen i hele det lyst gulgrønne området i figur 3 består ifølge NGU av sandstein. Observasjoner av «bølgeslagsmerker» på berg i Mevika under befaringen bekrefter at dette gjelder også for Mevika. Berget er tydelig lagdelt, med varierende lagtykkelser. I nedre deler i øst fremstår bergskråningen som massiv og isskurt, men med partier med løse og avgrensede blokker. Deler av bergskråningene høyere oppe er mer oppsprukket med mange potensielle skredblokker. Størrelsen på blokkene er i hovedsak mindre enn 1m³.

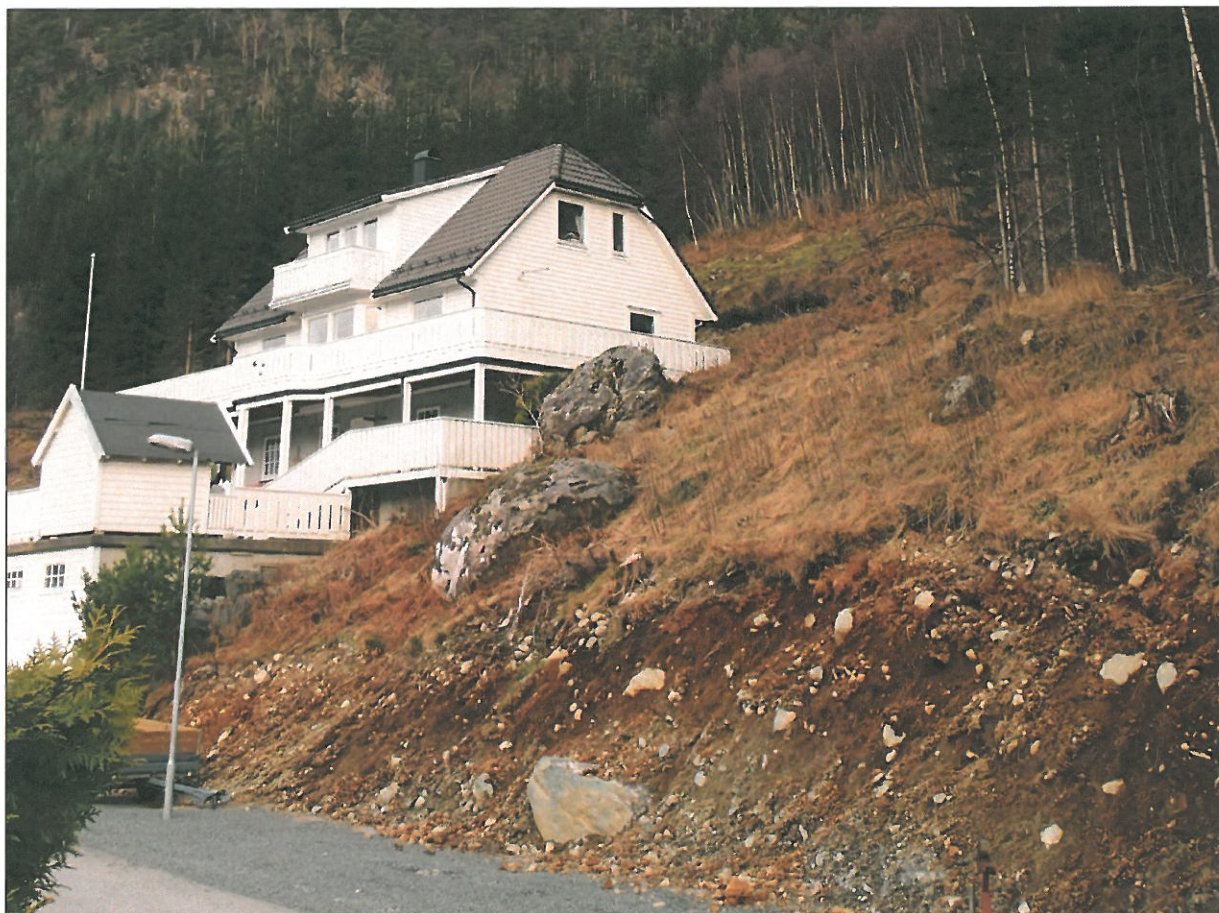
Figur 4: Foto av løsmassene øverst i boligfeltet. Løsmassene består av tykke lag morene med blokker på overflaten.

Løsmassene i og over undersøkelsesområde består av blokkrik ur og morenemasser. Tett vegetasjon umuliggjør en nøyaktig kartlegging. I øvre del av skråningen opp mot de markerte brattskrentene er overflaten dominert av kantete blokker avsatt som urmasser under bergskrentene. I og omkring boligfeltet består overflaten av andre typer løsmasser med spredte blokker på toppen. Blant annet ligger store blokker omkring hus nr. 15 og på nedsiden av vegen NV for hus nr. 20 (se figur 4). Et snitt i løsmassene langs Mevikvegen, SØ for nr. 15, viser at området består av minst 3 m tykke morenemasser. Blokkene i øvre del av skråningene er kantete og åpenbart skredblokker, mens blokkene i og like over boligfeltet er mer avrundet og er trolig opprinnelige flyttblokker (avsatt av isbre). På grunn av skrånende terreng er det imidlertid vanskelig å avgjøre med sikkerhet om moreneblokkene har lagt stabilt

hele tiden etter siste istid, eller om disse kan ha kommet ned skråningen i form av steinsprang.

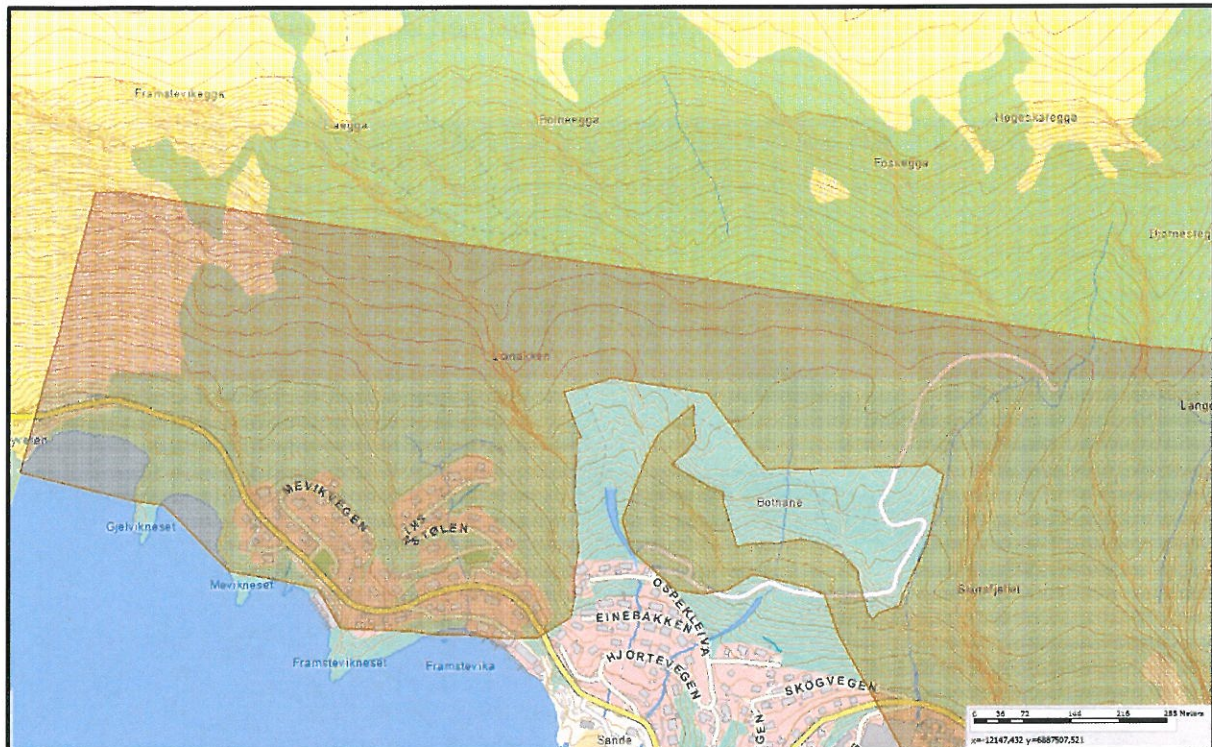
Figur 5: Aktsomhetskart fra NGI som viser soner der det potensielt kan være snøskredfare (www.skrednett.no).

Det planlagte bygget ligger innenfor NGI sitt aktsomhetskart for steinsprang og snøskred (Figur 5). Dette aktsomhetskartet er noe mer realistisk enn de automatisk genererte aktsomhetskartene for steinsprang og snøskred hver for seg. I tillegg til digital analyse av helningsvinkler er disse kartene også basert på en oversiktsbefaring i området. Aktsomhetskartene formidler at det potensielt kan være skredfare, og dermed krav om skredfarevurdering i tilknytning til byggesaker i området.

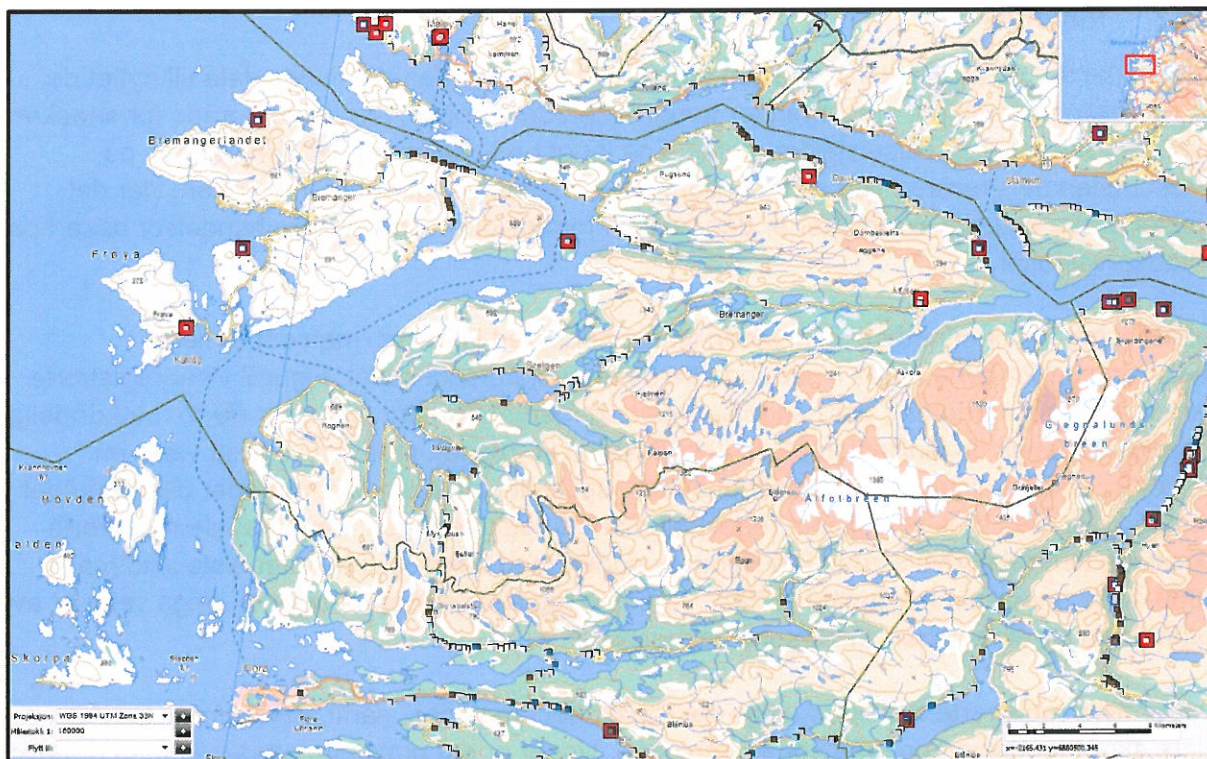
Figur 7: Skredhendelser i området. Hvite firkanter viser snøskred, hvite firkanter med rød firkant rundt viser snøskred med dødelig utgang.

Informasjon fra skrednett.no viser ingen kjente snøskred i Mevika, men det er flere registreringer for øvrig, både i indre og ytre deler av fjordlandskapet. Figur 7 viser registrerte skredhendelser i området, der hendelser markert med rød firkant markerer skred med dødelig utgang. Kartet gir en indikasjon på skredaktiviteten i området, men det vil alltid være en betydelig underregistrering av skredhendelser, spesielt i utilgjengelige områder eller områder som nylig er tatt i bruk vil det som regel helt mangle registreringer. Mange av de registrerte skredene kan relateres til «den lille istid», perioden med kaldest klima etter siste istid (ca. 1650-1850, med kulminasjon ca. 1750). De fleste registrerte skredhendelser langs veier er av nyere dato og er registrert av Statens vegvesen.

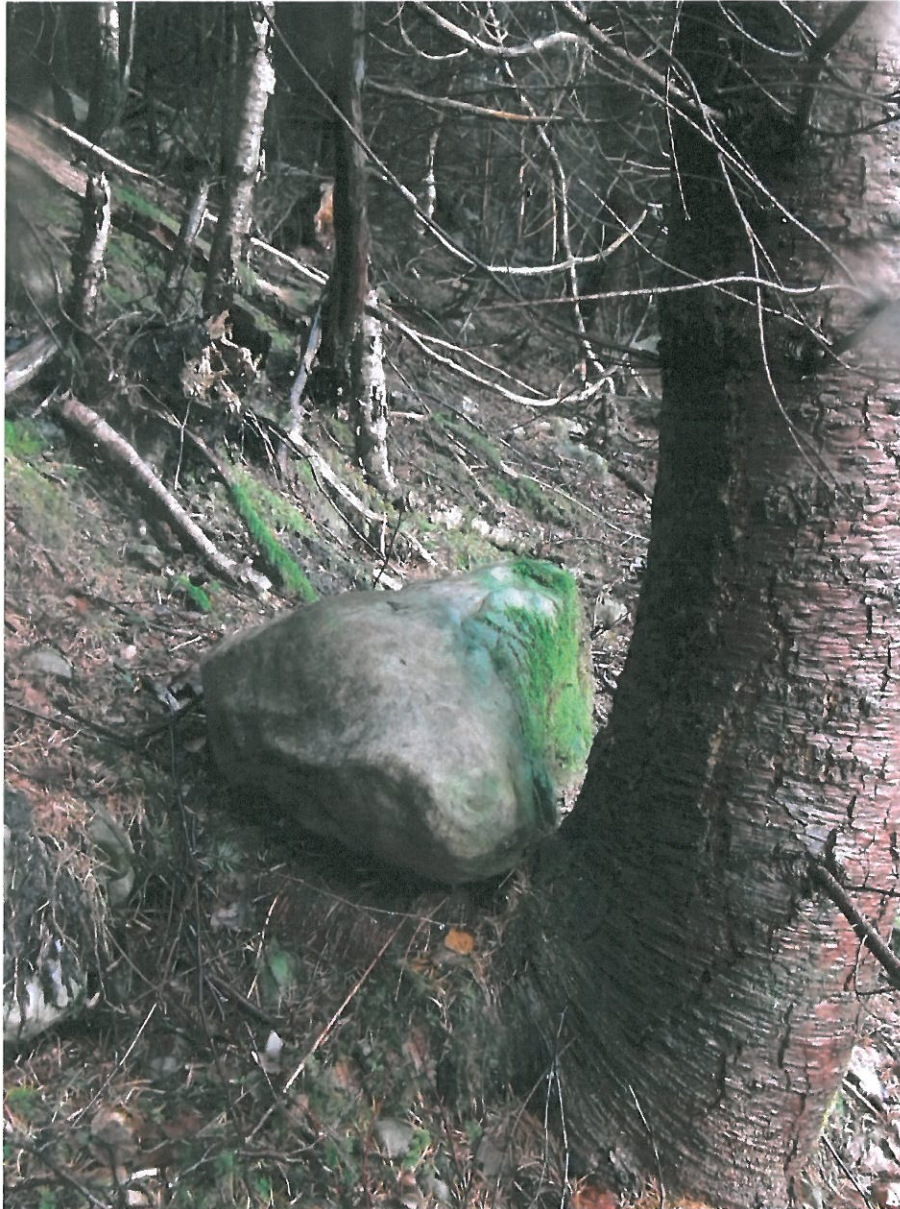
Figur 9: Foto av observert blokk i nederste del av skråningen.

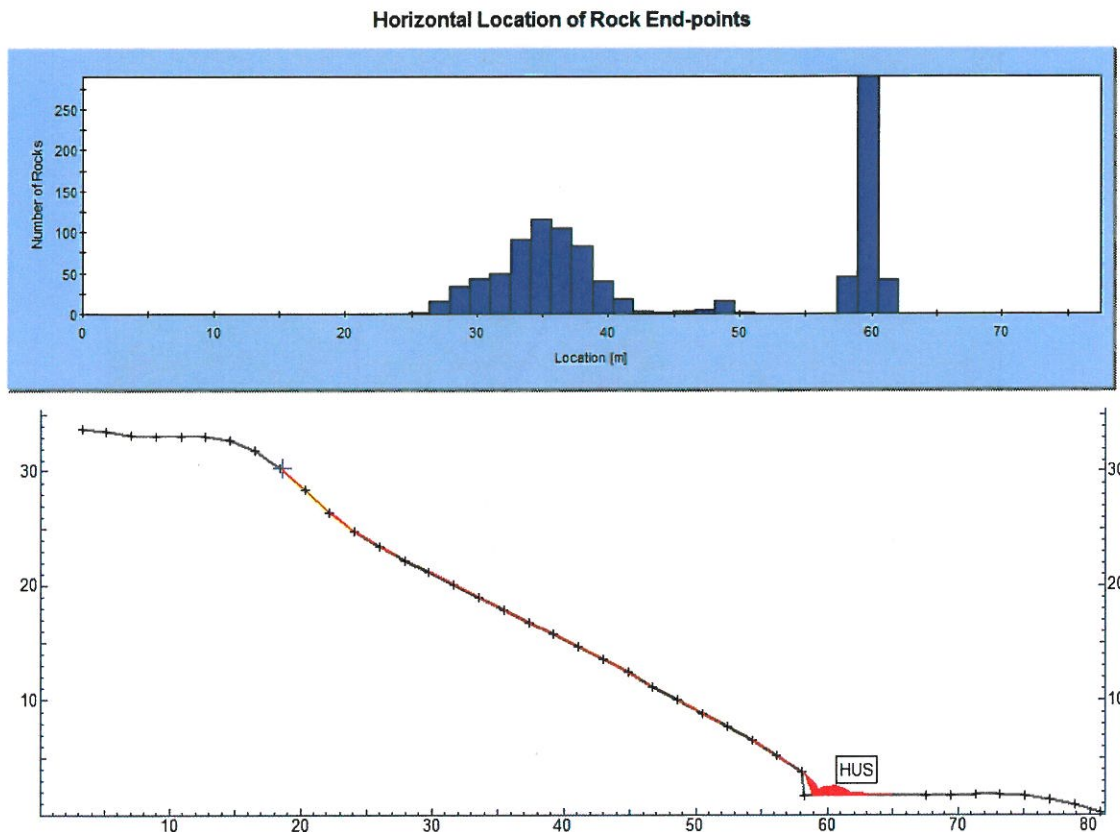
Det eneste profilet som når nåværende eller planlagt bebyggelse er profil 1 (Figur 11). Over 30% av blokkene når bebyggelsen øst i boligfeltet. Blokkene i simuleringene av profil 2-5 når ikke undersøkelsesområdet, selv med konservative parametere for underlagsterrenget.

Figur 11. Resultater av simuleringene i RocFall av 1000 enkeltblokker langs profil 1.

Avgrensingen av ur og skredblokk er vanskelig å bestemme i skråningen på grunn av tett skog. Flyttblokker på overflaten vanskeliggjør også denne vurderingen. RocFall-simuleringene indikerer at det er utrasinger langs den østlige nedre del av bergskråningen, som kan nå bebygd areal. Basert på simuleringer av steinsprang og terrengprofiler er det definert faresoner langs den østlige del av området. I dette område er det steinsprang som utgjør den dimensjonerende skredtypen.
