# Setnesmoen - Åndalsnes Områdestabilitetsvurdering

Prosjekt: Setnesmoen - Åndalsnes - Områdestabilitet og skred

Dokumentnummer: 55604001-RIG-R02-A01

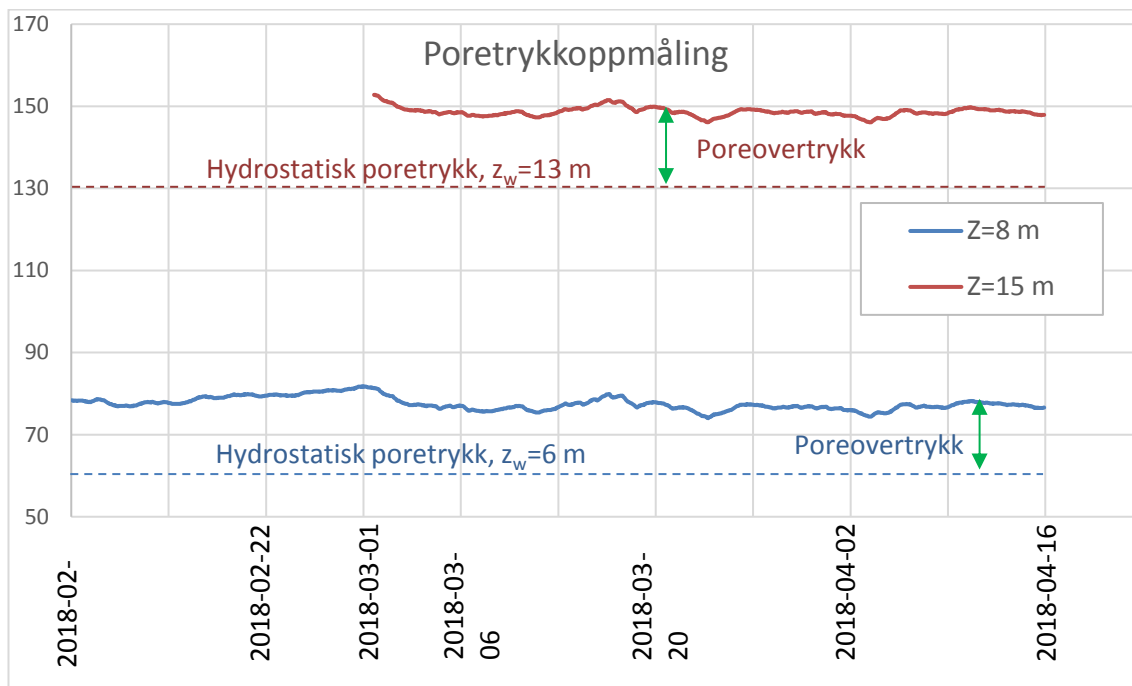
Figur 9: Oppmålt poreovertrykk på borehull 5

For å få grunnlag for poretrykksforhold i kvikkleirefaresoner (rundt borehull 5) ble det installert to piezometer i dybde 8 m og 15 m. Poretrykk er registrert i en kort periode fra 08.02.2018 til 16.04.2018. Figur 9 viser poretrykkoppmålinger i borehull 5.

- Terreng kote +4,5
- Grunnvannstand kote +2,5
- PZ1 kote -3,5;  $z_w = 6$  m
- PZ 2 kote -10,5;  $z_w = 13$  m

Hydrostatisk poretrykk i dybde 8 m og 15 m er hhv. 60 kPa og 130 kPa. Oppmålte poretrykkene er ca. 77 KPa og 147 KPa. Poretrykksforhold rundt borehull 5 ligger 17 kPa som poreovertrykk.

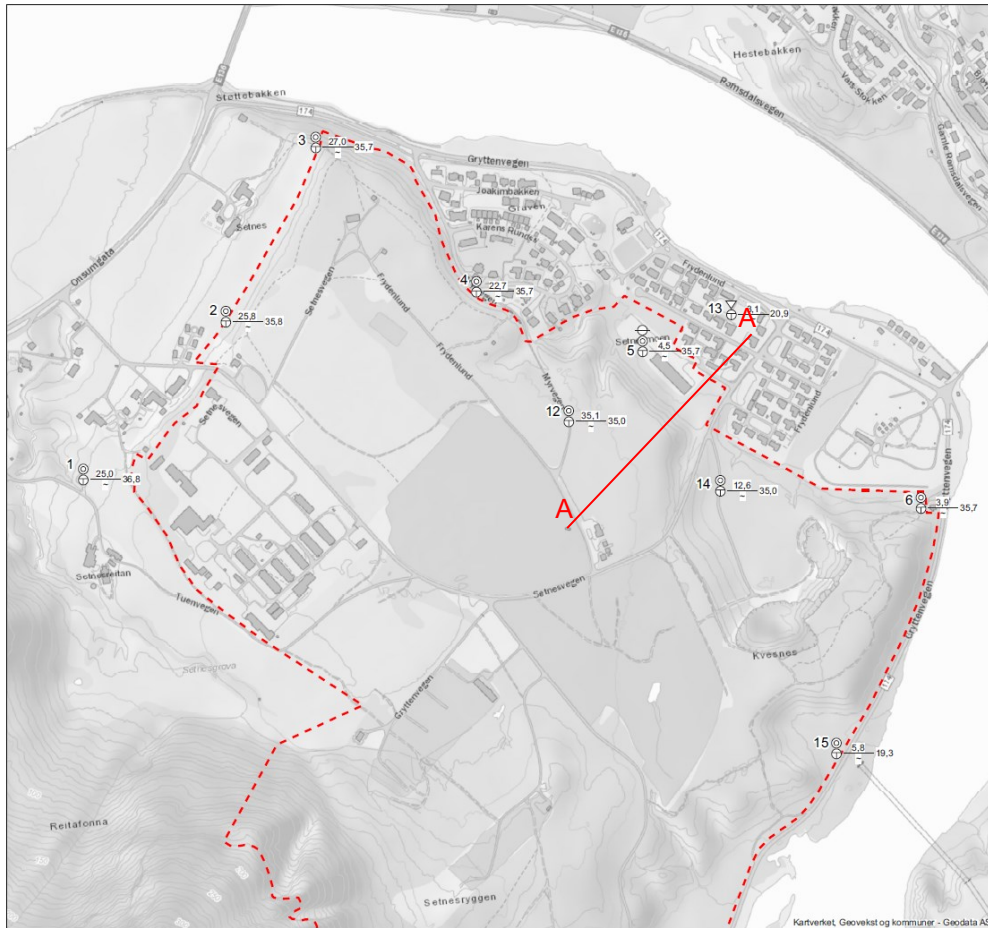
Figur 14: Typisk brukt profil for avgrensing av løseområder rundt borehull 5

Sweco har vurdert L/H parameter for profil A-A (se Vedlegg 1). Denne L/H parameteren er vurdert til å være 9. Skråningshøyden ved profil A-A er 30 m og løsneområdet er dermed vurdert å strekke seg til  $9 \times 30 = 270$  m bak fra skråningsfot. På vestsiden er sonen omtrentlig avgrenset til borehull 3, mens på østside er sonen avgrenses omtrent til borehull 14 og 6 (se Figur 8). Terrenyanalyse for sannsynligvis løsneområdet 1 er utført for å avgrense faresonen ved ev. utrasing og er oppsummert i Vedlegg 2.

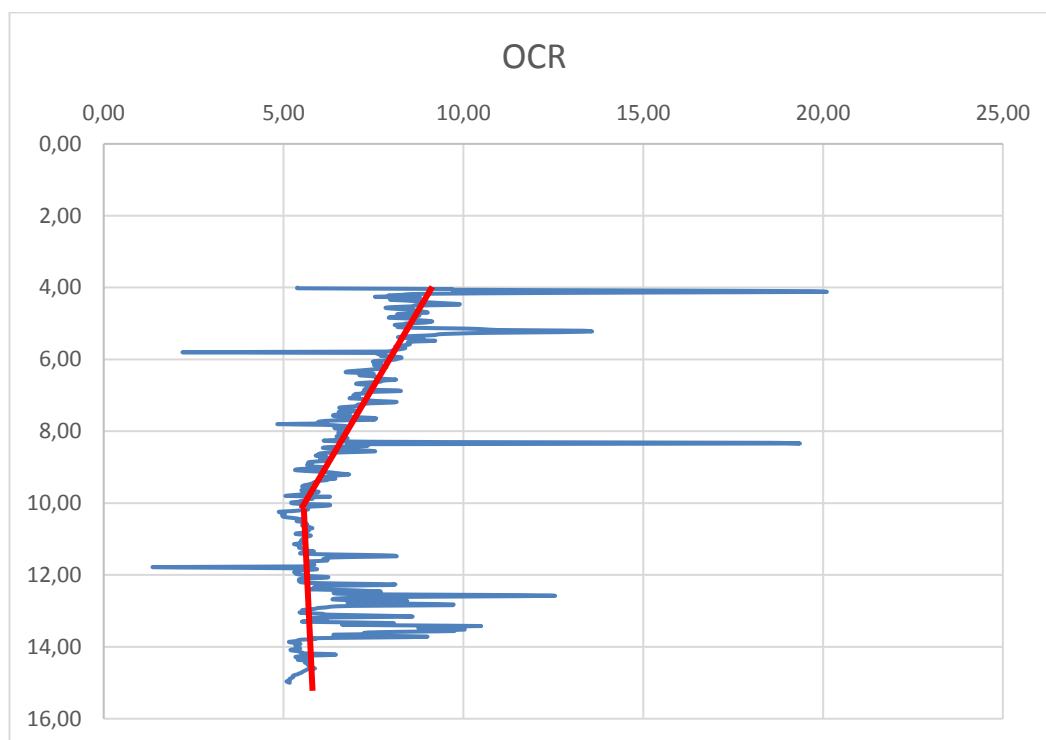
Figur 18: Tolket OCR fra CPTu fra borehull 13

- Tidligere skredaktivitet: Det er ingen skredaktivitet registrert i dette området; poeng 1x0.
- Skråningshøyde: mellom 20-30 m for profiler A, B, C, D og E (se Vedlegg 1); poeng 2x2.
- OCR: OCR >2,0. Dette er vurdert ut ifra CPTu fra borehull 13 [4]. Vurdering av OCR fra CPTu finnes i Vedlegg 4; poeng 2x0.
- Poretrykks forhold: Som vist i avsnitt 3.6 ligger poreovertrykk i grensen 10-30 kPa; poeng 3x2.
- Kvikkleiremektighet: ca. 30 m [4], dvs, >H/2; poeng 2x3
- Sensibilitet ligger mellom 60 og 215 [4], poeng 1x3
- Erosjon: Vurdert ingen erosjonsaktivitet i området unntatt elvekanten; poeng 3x0.
- Inngrep: Ingen terreng inngrep/forverring i området; poeng 3x0.
- Total poengsum er 19 (37 %). Dette ligger i middels faregrad (18-25)

For leirelag er sensibilitet registrert mellom 60 og 215. Derfor er OCR tolket med bruk av denne formel:

$$\text{OCR} = (Q_t/2)^{1.11} \text{ for } S_t > 15$$

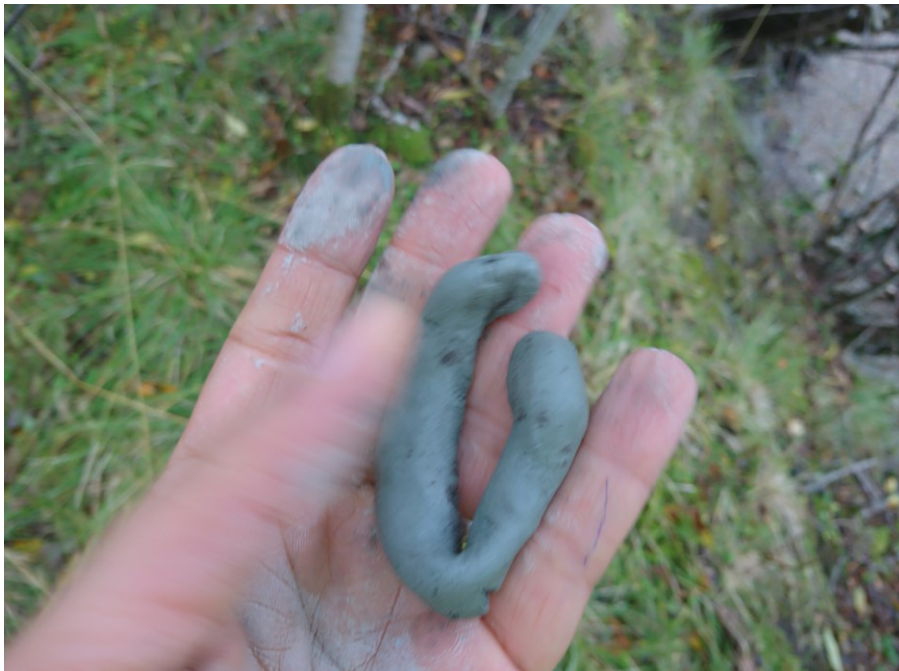
Figur 19: Løsmasser i området 2

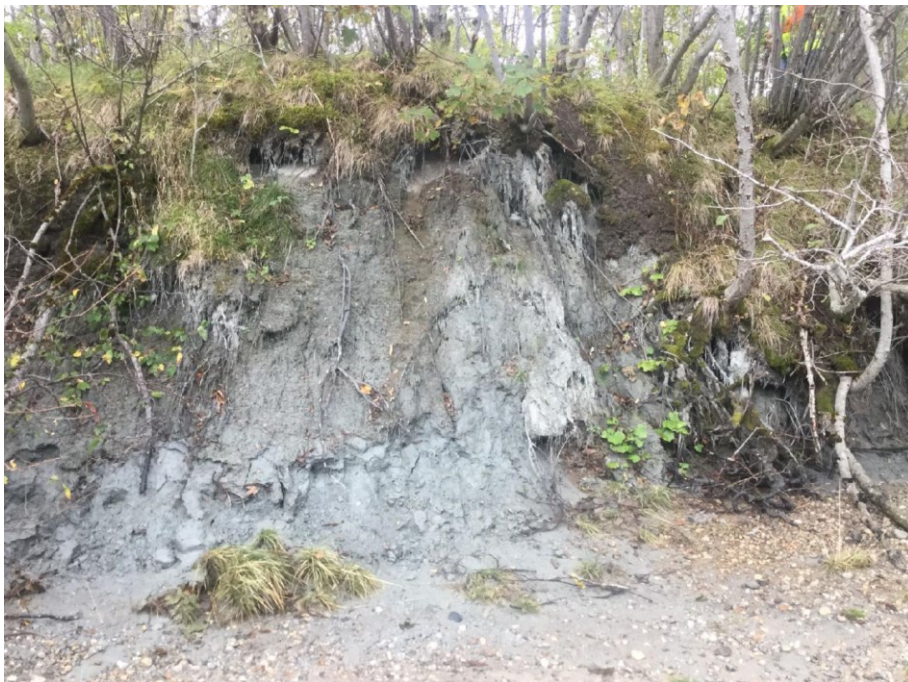
Figur 20: Erosjonforhold i området 2

- Område 1: Sweco vurdert noe erosjon pga. elva i Setnesgrova. Basert på tidligere grunnundersøkelser ble kvikkleire påvist i dette området [8] og [10].
- Område 2: Sweco vurdert at det er noe erosjon langs Rauma elva (se *Figur 20* i Vedlegg 6). Langs stranden er det løsmasse med sand. Omtrent 2 m ned i snittet er det siltig leire (se *Figur 19* i Vedlegg 6). Flere steder langs Rauma elva ble berg i dagens påvist. Dette er markert med (+) i *Figur 3* (se *Figur 21* og *Figur 22* i Vedlegg 6).

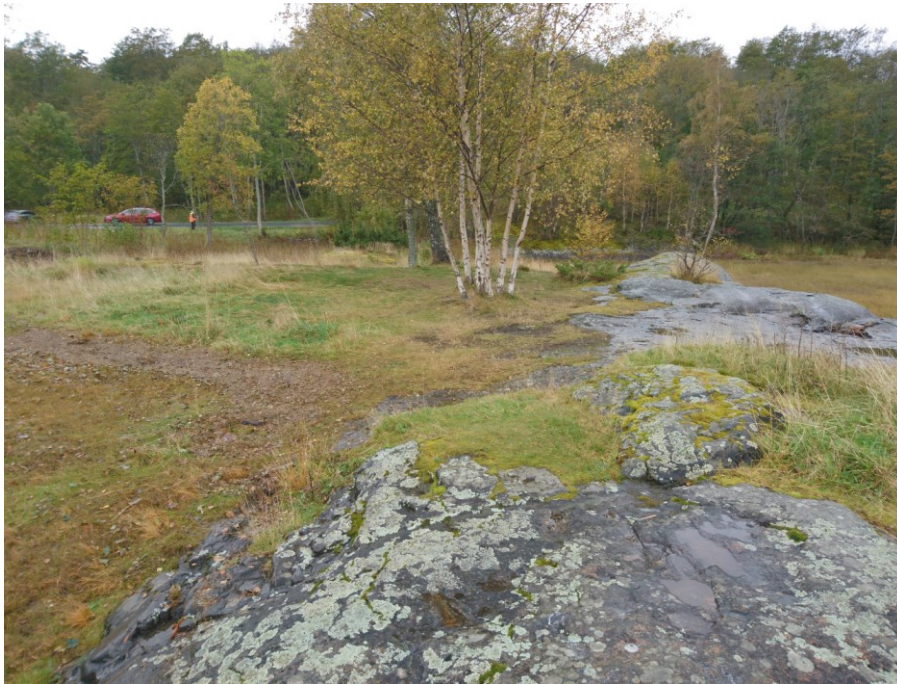
*Figur 21: Berg i dagens i området 2*

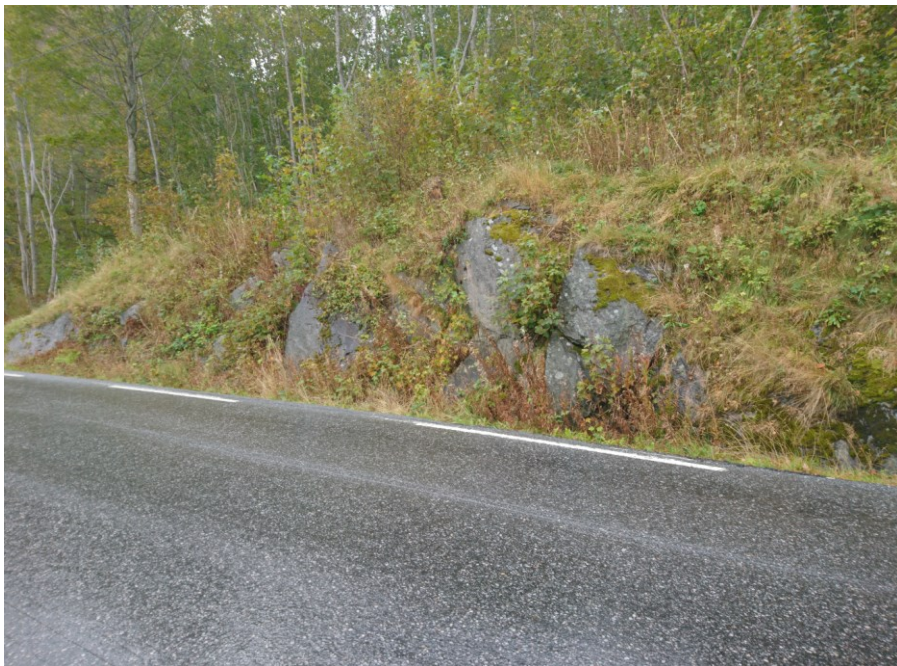
*Figur 22: Berg i dagens i området 2*

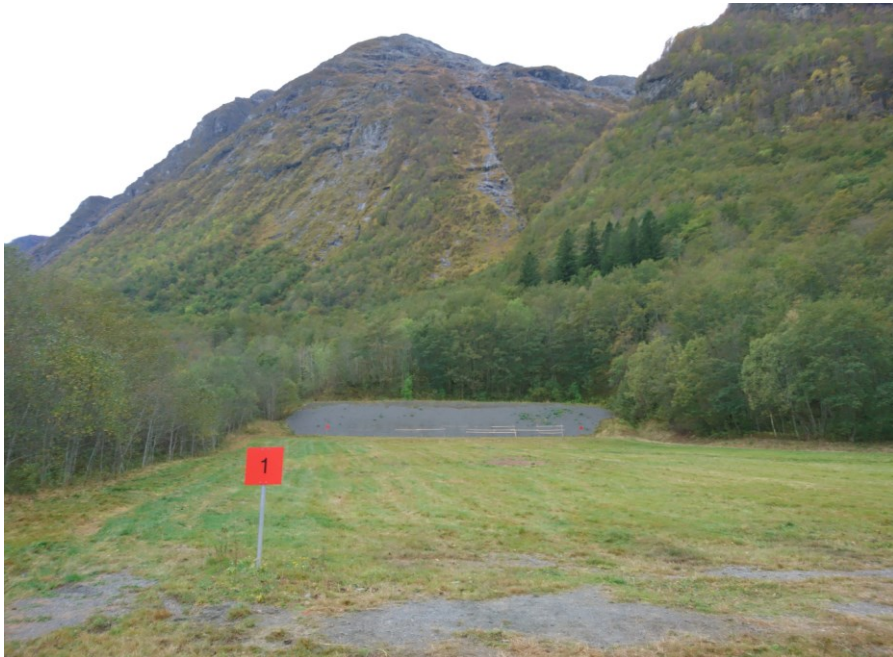
Figur 23: Oversikt over området 3

Område 3: Mellom Istra elva i øst og fjell med bratt skråning i vest er terrenget i nederst tilnærmet flatt (se *Figur 23* i Vedlegg 6). Inn mot fjellsiden bak blir terrenget gradvis brattere og terrenget er drapert med skredavsetninger (skredvifter og steinsprangblokker). Berg stikker opp i dagen flere steder i nedre del av skråning (*Figur 3*). Lengst i sør er det en betydelig snøskredvifte over sandige avsetninger. Basert på observerte avsetninger, eksponert berg og terrenget ved skytebanene langs elva, vurderes det at faren for områdeskred i dette området ikke er tilstede.
