## Reguleringsplan for Gretnes/Sundløkka

### Geotekniske vurderinger - områdestabilitet

20120757-02-R  
19. februar 2013  
Rev. nr.: 0

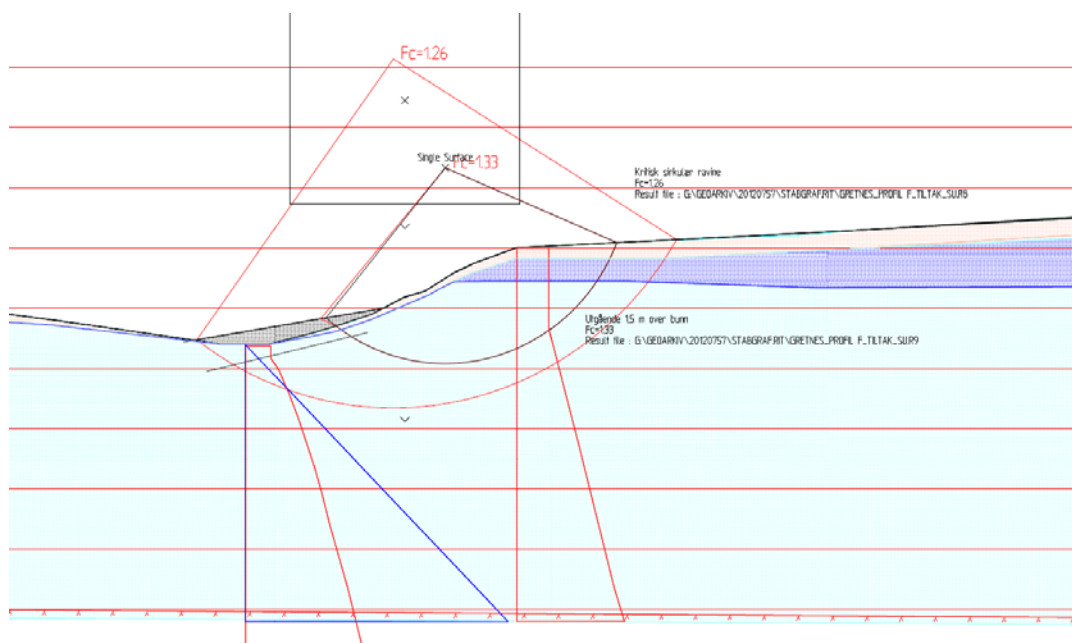
Figur 6-7 Stabiliserende tiltak, profil F - Motfylling av stein i nedre del av skråningen.

Figur 6-7 viser resultater for udrenert analyse av skråfylling med helning ca. 1:6 til nivå 3 m over bunn av skråningen og total lengde ca. 16 m. Motfyllingen er resultat av en optimalisering. Resultater er vist for kritisk skjærsirkel, og for skjærsirklene identisk med skjærsirkler i Tabell 6-11. Etter tiltaket er beregnet materialfaktor tilfredsstillende ut fra krav i ref. /12/.

Utlegging av motfylling av stein i nedre del av skråningen vil forbedre stabiliteten av skråningen. Likevel forutsetter dette at bekken må legges i rør eller flytte noe mot sør, noe som kan være uaktuelt ut fra miljøhensyn. Her er det også kvikkleiresone som grenser til bekken, og graving i foten av skråningen på motsatt side av bekken for evt. omlegging av bekkeløpet kan ikke gjøres uten geotekniske vurderinger.
