Til: COWI  
v/ Rune Skarstein  
Kopi til:  
Dato: 2016-08-02  
Rev.nr. / Rev.dato: 0 /  
Dokumentnr.: 20120757-01-TN  
Prosjekt: Områdestabilitet Gretnes/Sundløkka  
Prosjektleder: Bjørn Kalsnes  
Utarbeidet av: Bjørn Kalsnes  
Kontrollert av: Håkon Heyerdahl

## Utfyllende informasjon i forbindelse med reguleringsplan Gretnes/Sundløkka

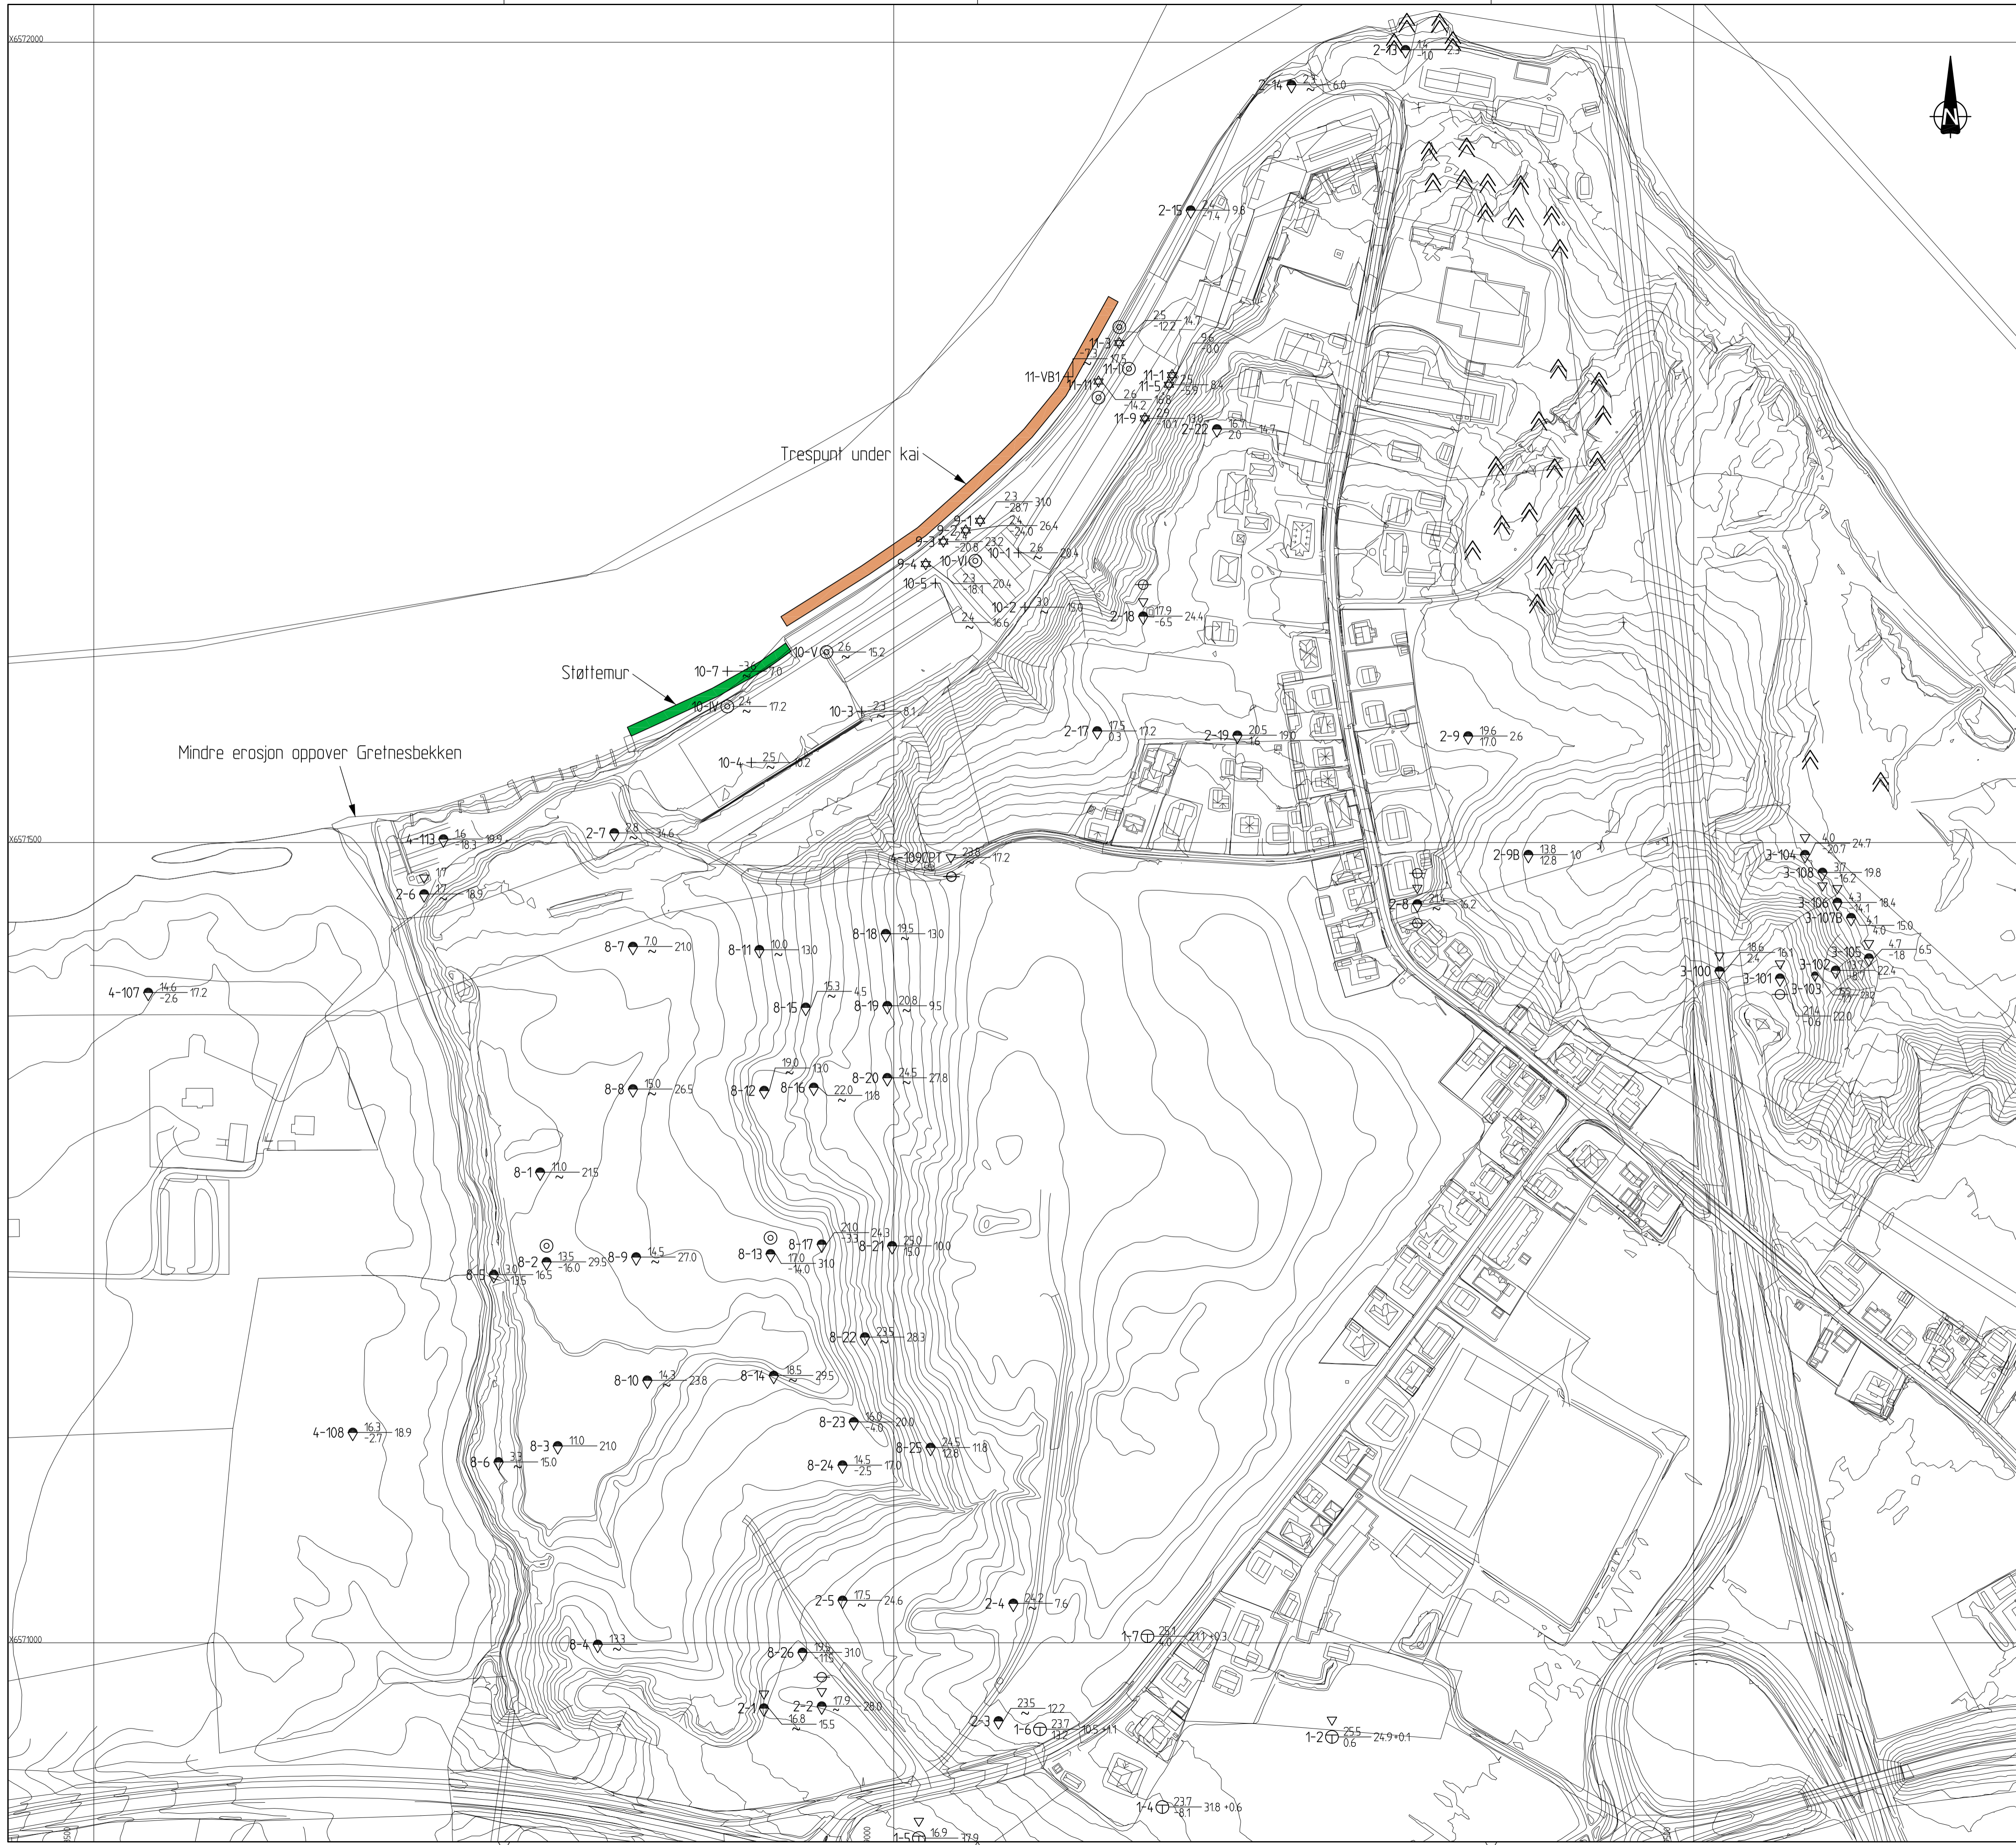
Tegningstittel:	Tegningsnr.:	Rev.:
Observasjoner av fjellblotninger og erosjon	001

2016, se bilder i Vedlegg A. Tegning 001 viser områder hvor det ble observert berg i dagen. Som man ser fra tegningen er det observert berg i dagen kun helt på nordspissen av området, og i noen områder øst for E6, spesielt i den nordre delen.

Tegning 001 gir også en samlet oversikt over alle borerer som er gjort i området. Data fra disse borerene er gjennomgått i detalj for å gi grunnlag for å vurdere omfang av faresoner. Tegning 002 viser resultatene av denne gjennomgangen. Fargekodene angir tre forskjellige tolkninger. Grønn markering angir at det ikke er funn eller indikasjoner på kvikkleire eller sprøbruddmateriale i boringen. Oransje farge angir at det er indikasjoner på kvikkleire/sprøbruddmateriale fra sonderinger, men at det ikke er foretatt prøvetaking som bekrefter evt. kvikkleire. Rød farge angir bekreftet funn av kvikkleire/sprøbruddmateriale i form av laboratorieforsøk på opptatte prøver. Ved borerer markert med rød eller oransje farge bør man foreta planlegging under forutsetning av at det er sprøbruddmateriale/kvikkleire i det aktuelle området.

- ↗ Noe lenger øst for Gretnesbekken står det en støttemur langs elvebredden mot Glomma, se Tegning 001 for skisse. Støttemuren står inntil kaien.
- ↗ Langs store deler av strekningen langs Glomma er det en kai. Denne er pelet til fjell. Under kaien er det en trespunt. I 1982 gikk det en utrasing av deler av spunten, uten at dette førte til videre utglidninger bakover skråningen. Det anbefales at trespunten kontrolleres mer detaljert (befares av dykkere?) i forbindelse med detaljprosjekteringen. Eventuelle mangler ved spunten må utbedres før eventuelle andre nødvendige stabiliserende tiltak igangsettes.
- ↗ Som vist i Tegning 002 er det varierende funn av sprøbruddmateriale/kvikkleire langs Glomma. Det bør derfor gjennomføres supplerende grunnundersøkelser i området i forbindelse med detaljprosjekteringen (se Tegning 003).

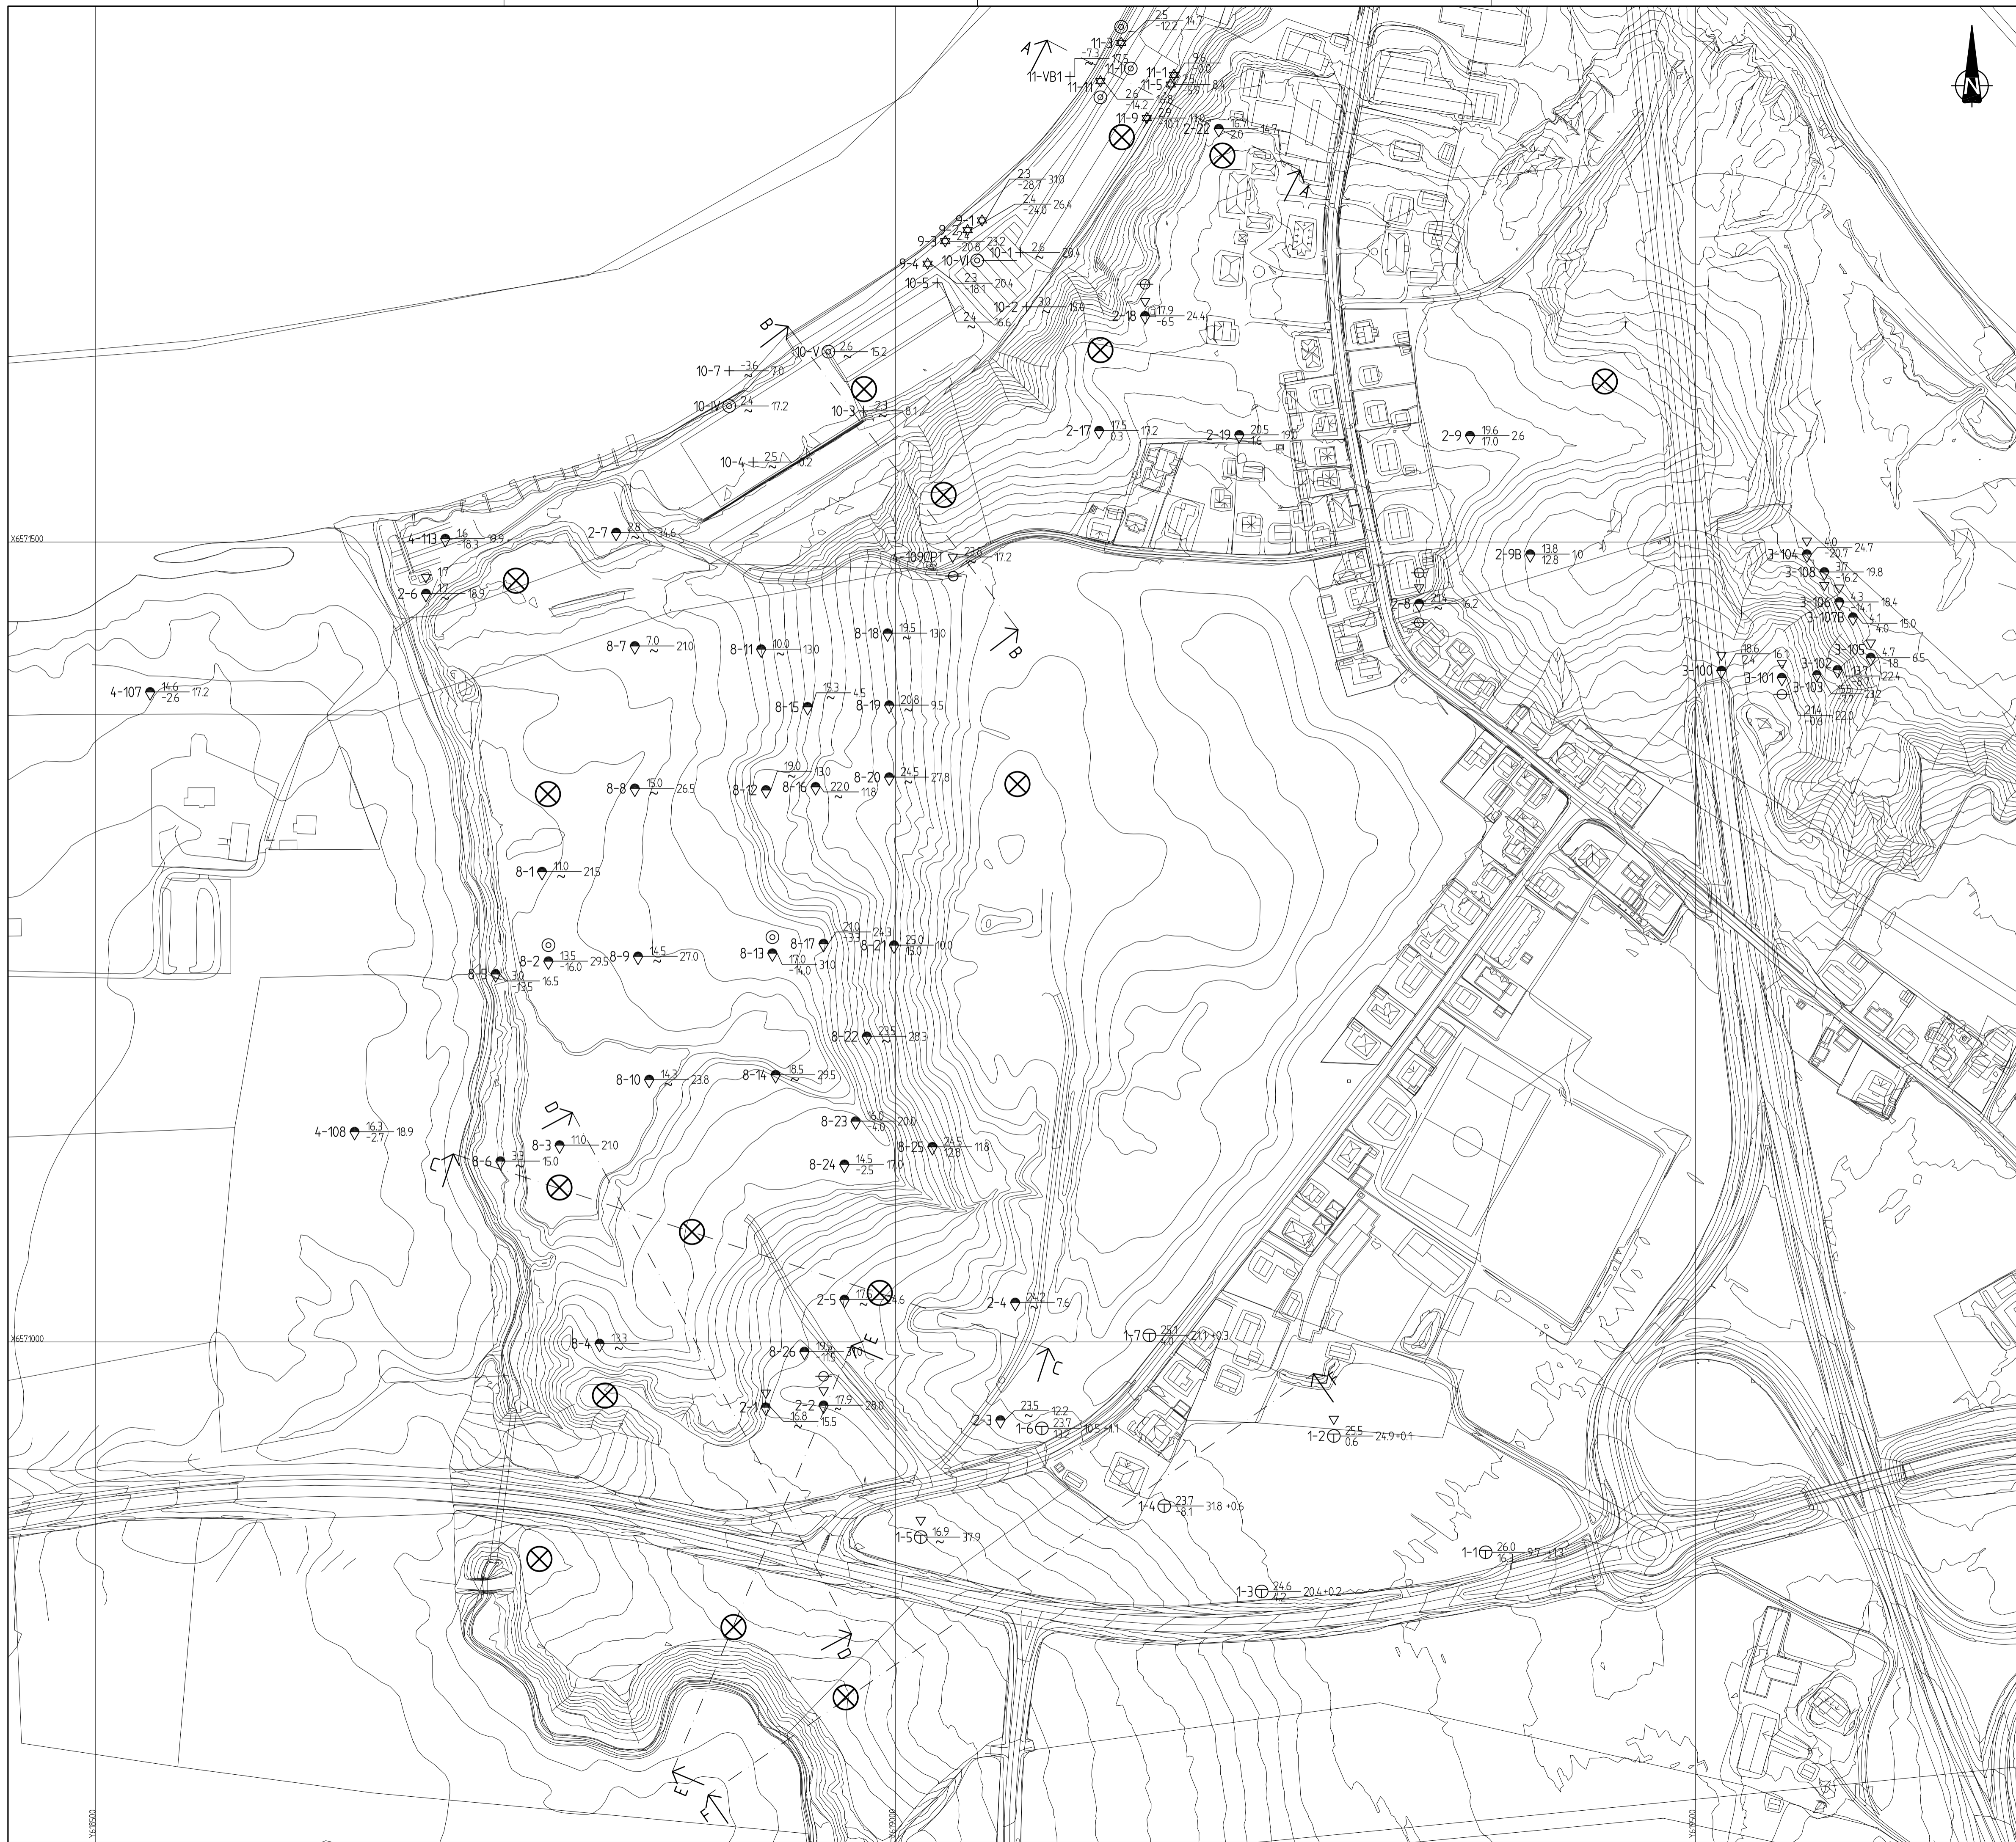
Tegningstittel	Tegningsnr.	Rev.
Forslag til supplerende undersøkelser	003

Tegning 003 viser forslag til punkter der det bør utføres supplerende grunnundersøkelser. I første omgang anbefales det dreietrykkssondering, men med mulig påfølgende

CPT sondering og prøvetaking og laboratorieundersøkelser. Områder som bør undersøkes nærmere er:

- ↗ Skråninger ned mot Glomma (både omfang av kvikkleire og styrke av leira).
- ↗ Skråninger ned mot Gretnesbekken (i første rekke omfang, men også styrke i sør).
- ↗ Skråning sør for Sarpsborgvegen (både omfang av kvikkleire og styrke).
- ↗ Jorder øst for Sundløkkveien, for beregning av stabilitet langs et nytt profil.

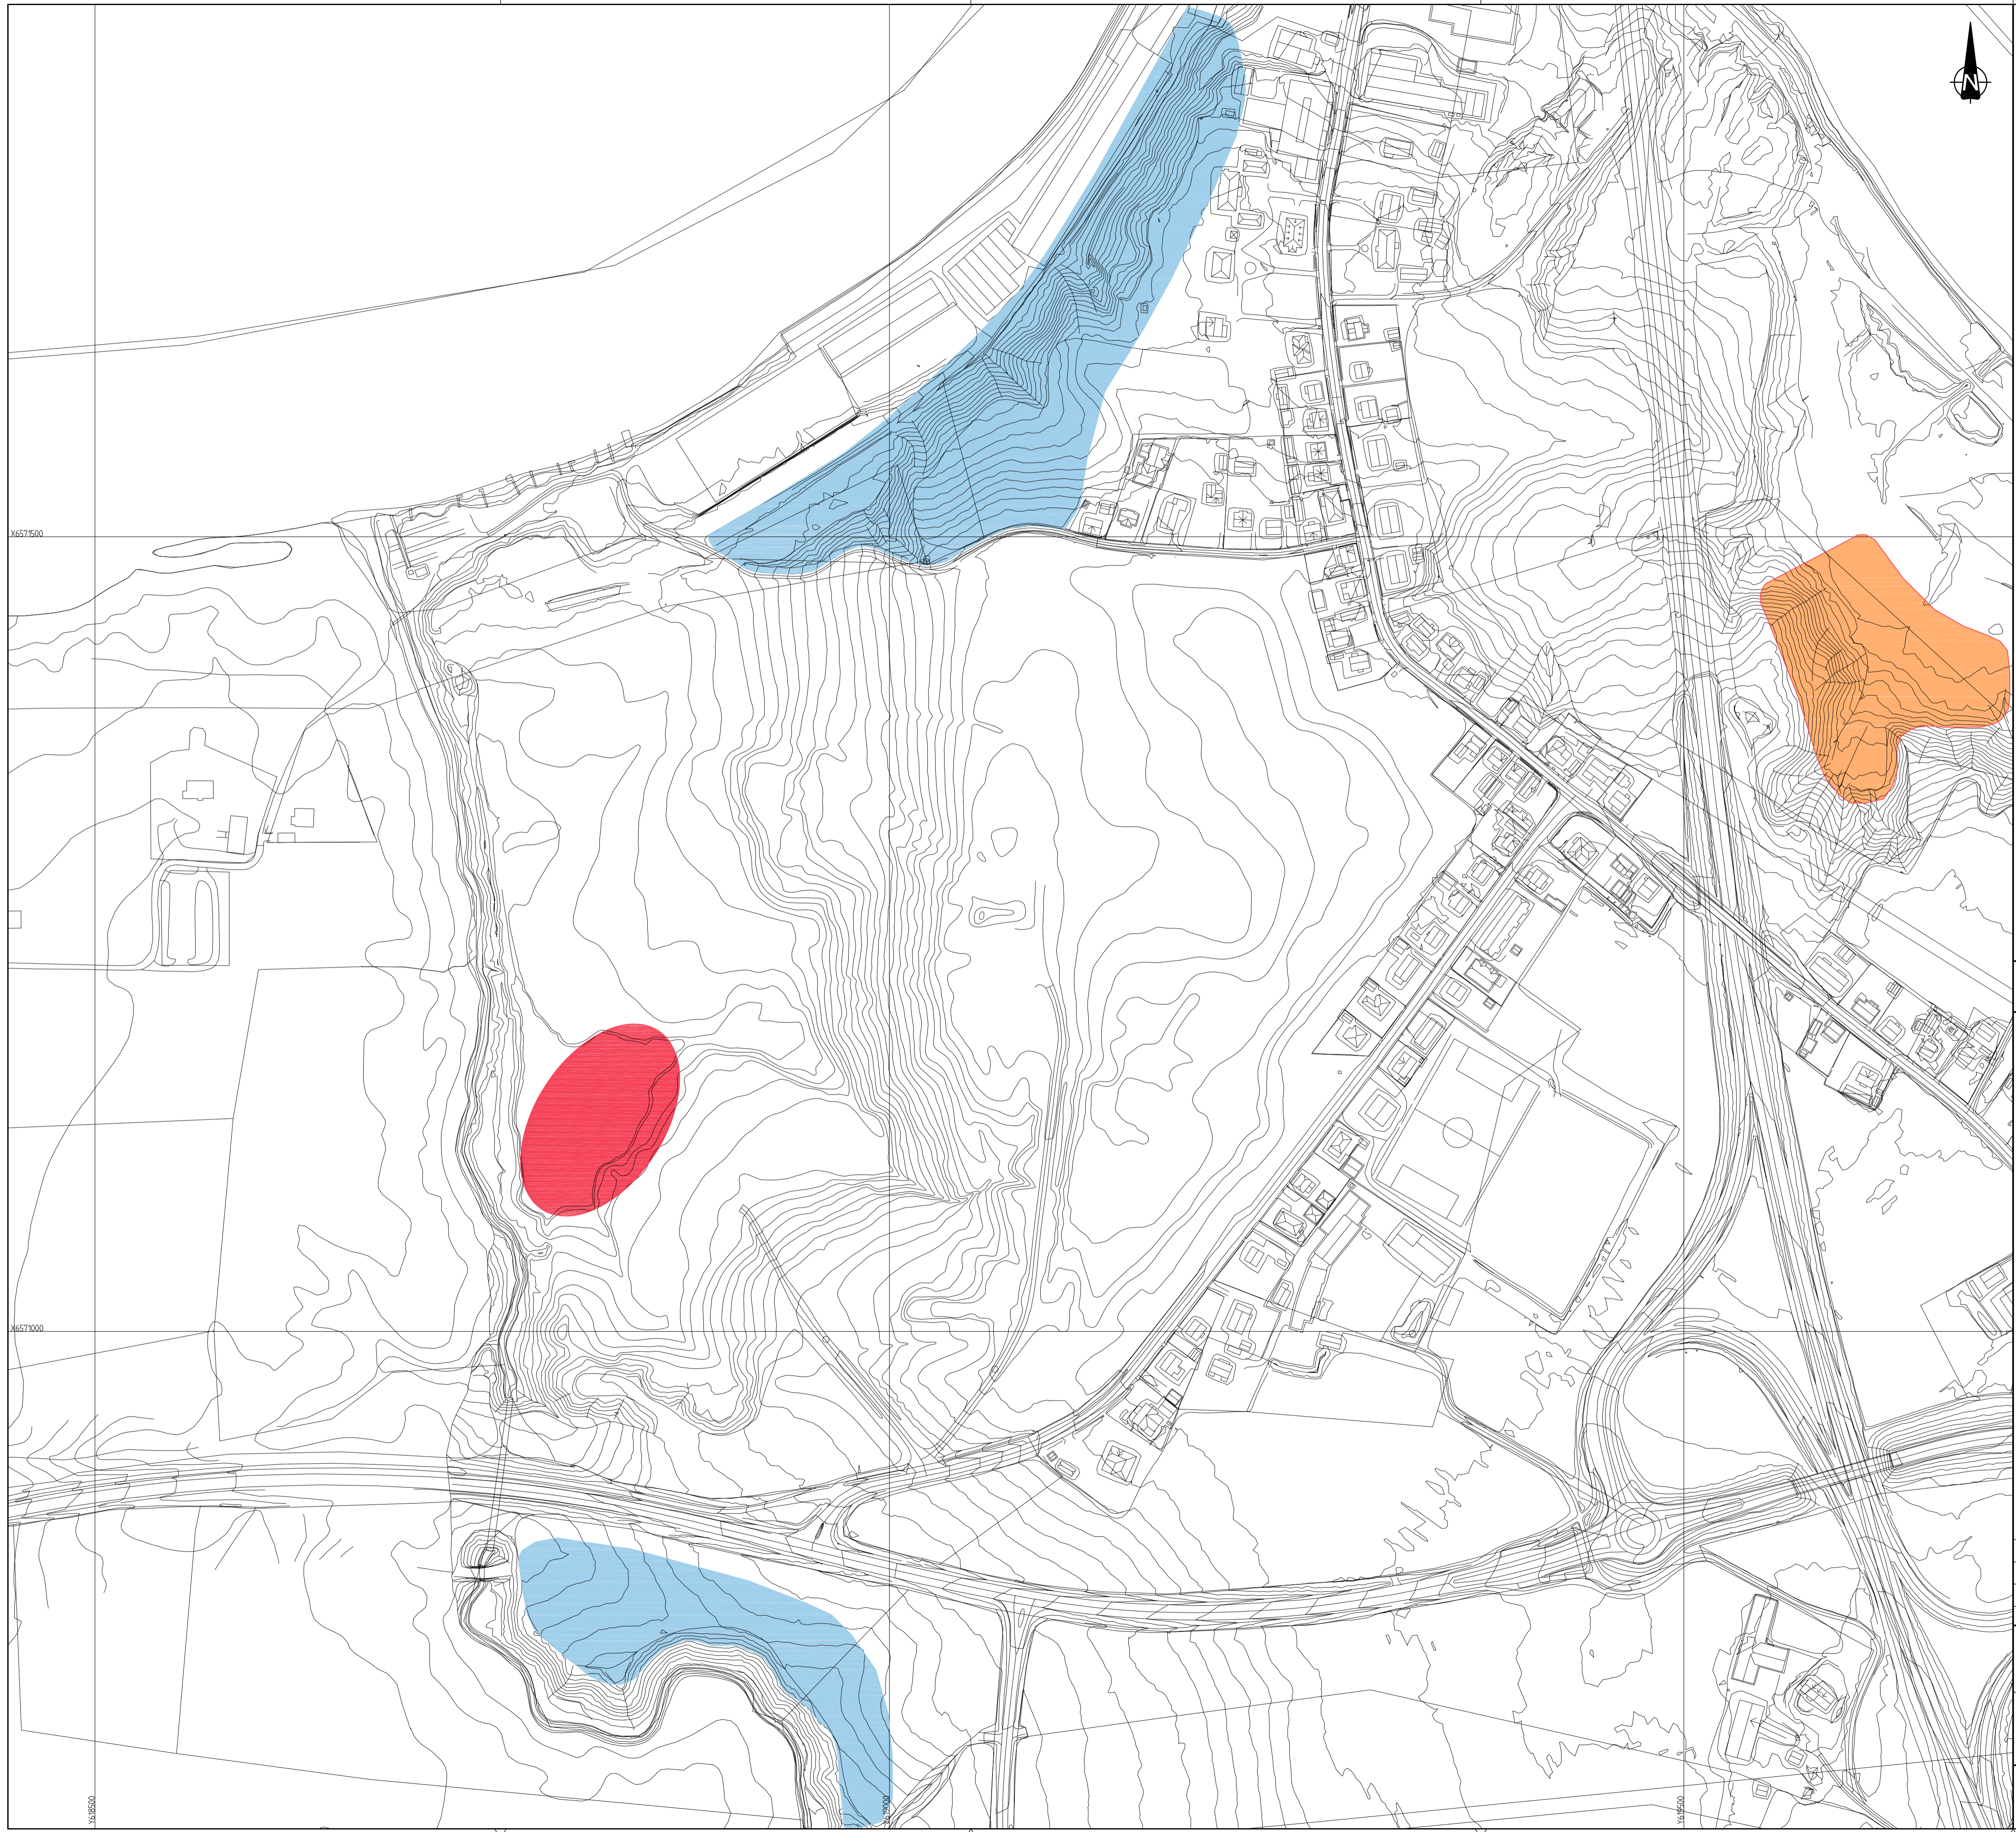
Tegningstittel Forslag til områder for tiltak	Tegningsnr. 004	Rev.
--------------------------------------------------	--------------------	------

- Områder for terrengiltak  
Se 20120757-2
- Områder for kalk-sementsstabilisering  
Se 20120757-2
- Avlastning i forbindelse med ny Sannesund bru. (NGI rapport 20051350-2)

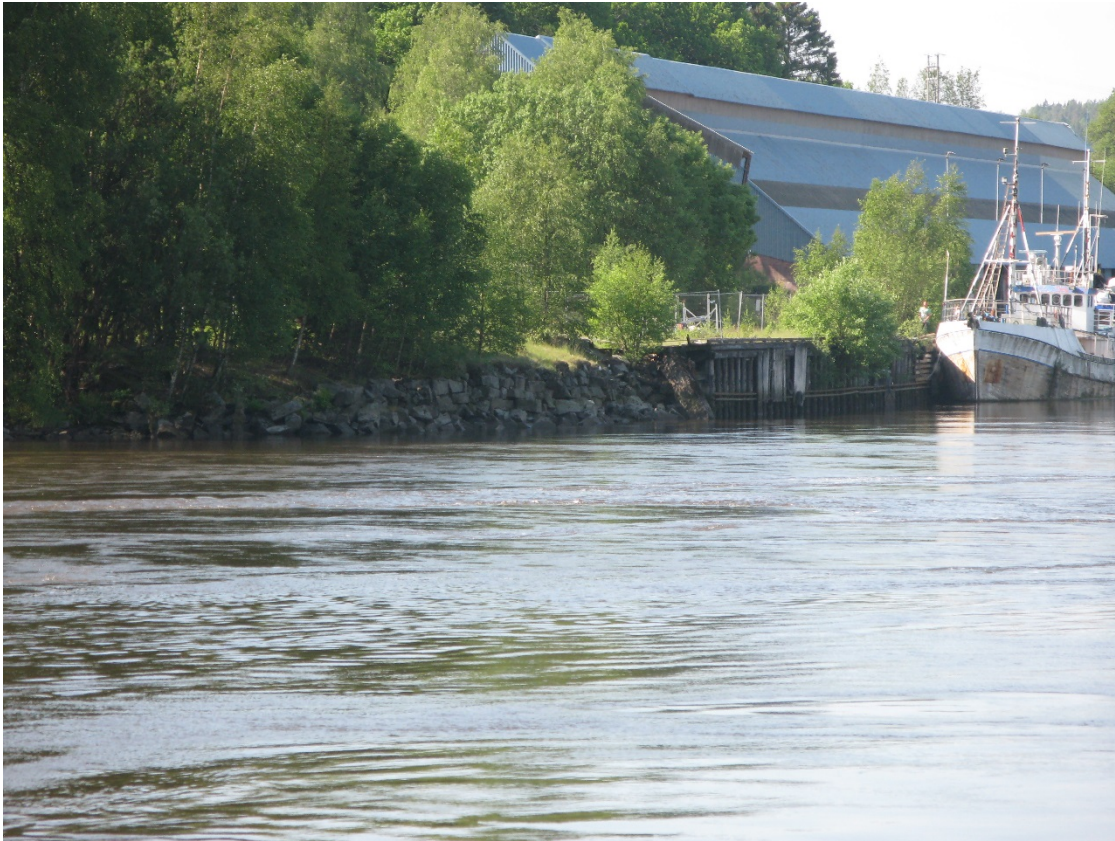
Bilde 9 Støttemur mot Glomma, øst for kai

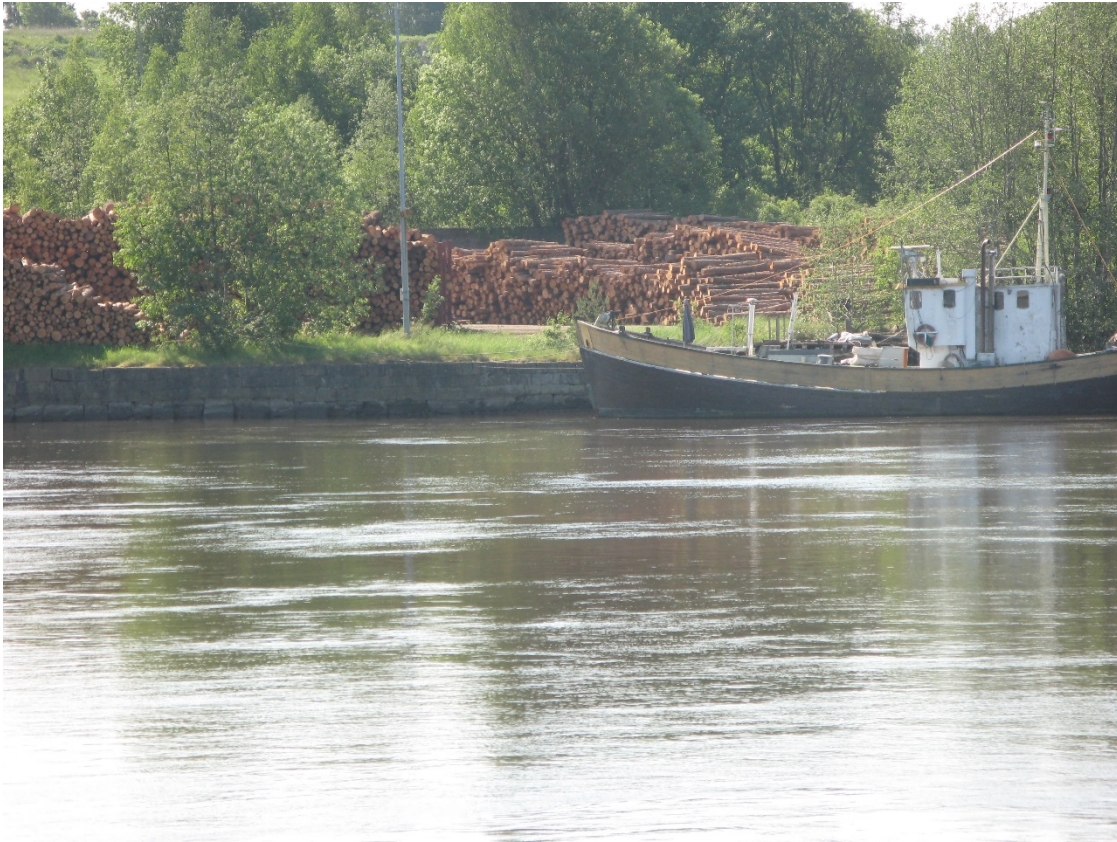
*Bilde 12 Støttemur, øst for kai mot Glomma*

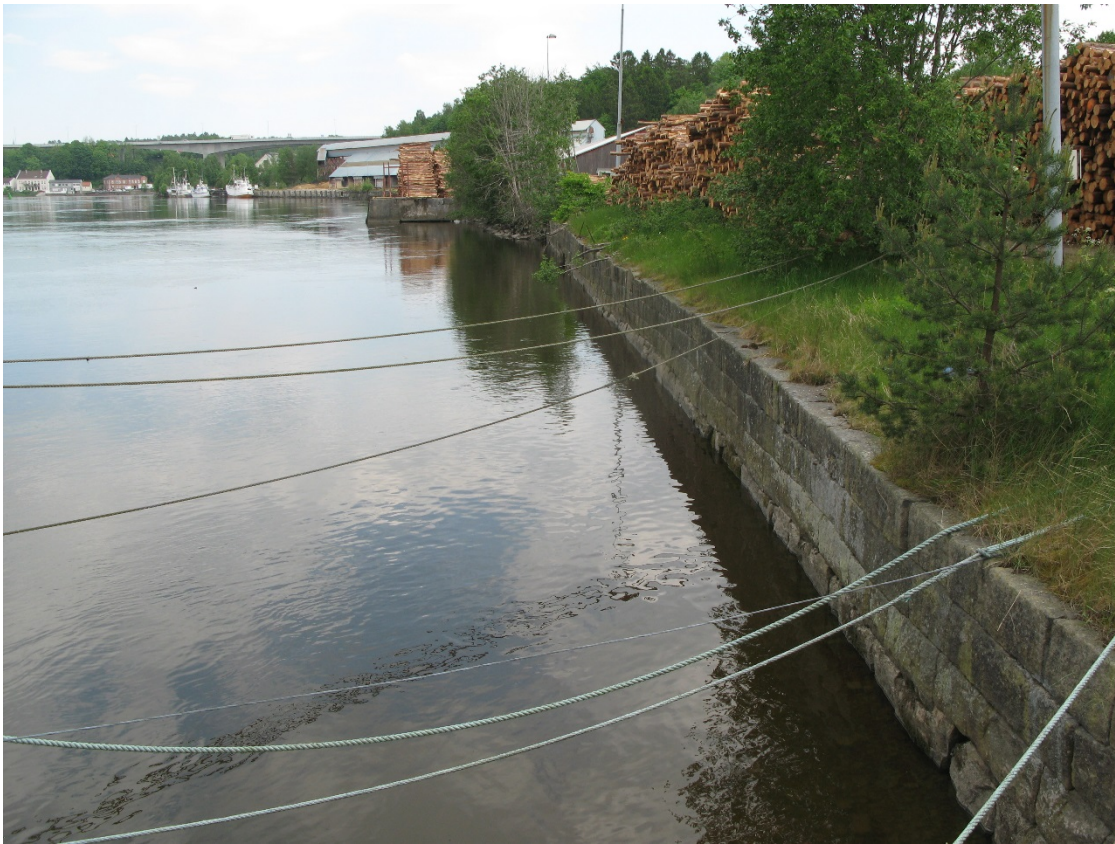
*Bilde 13 Støttemur, øst for kai mot Glomma*

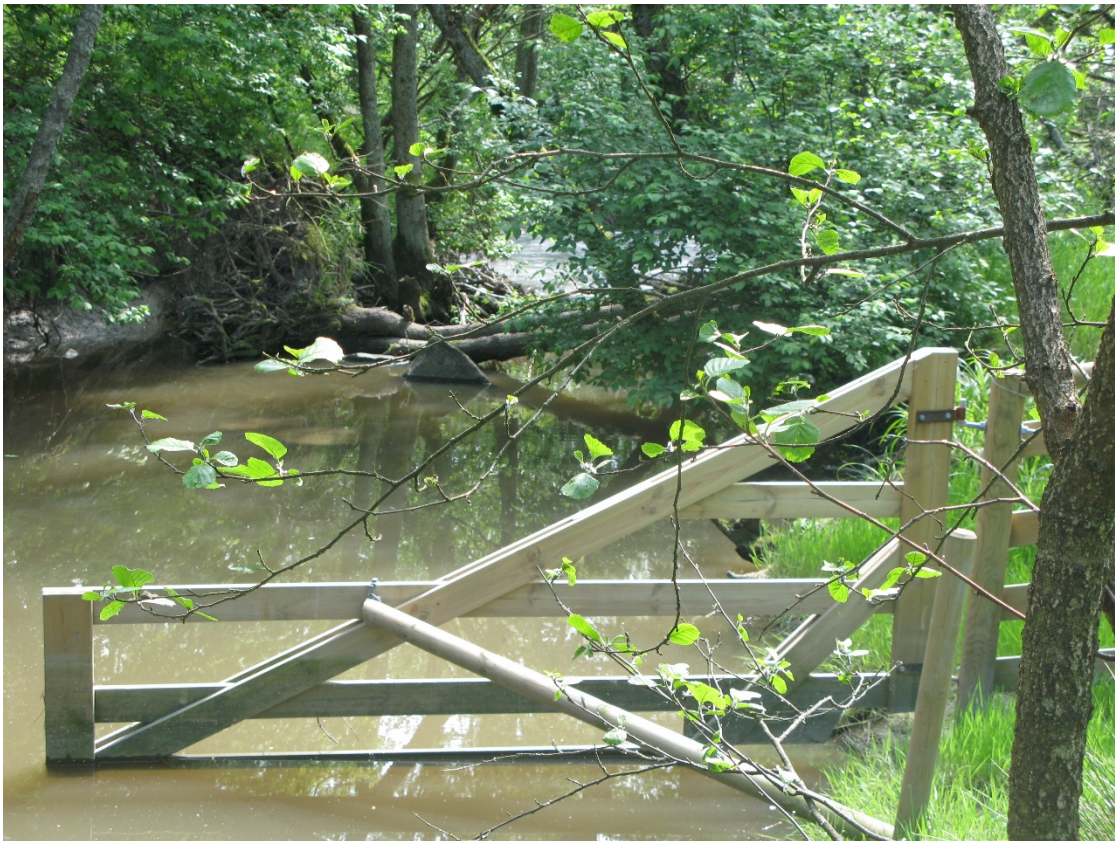
*Bilde 20 Blokkering av Gretnesbekken nord for Sarpsborgveien*

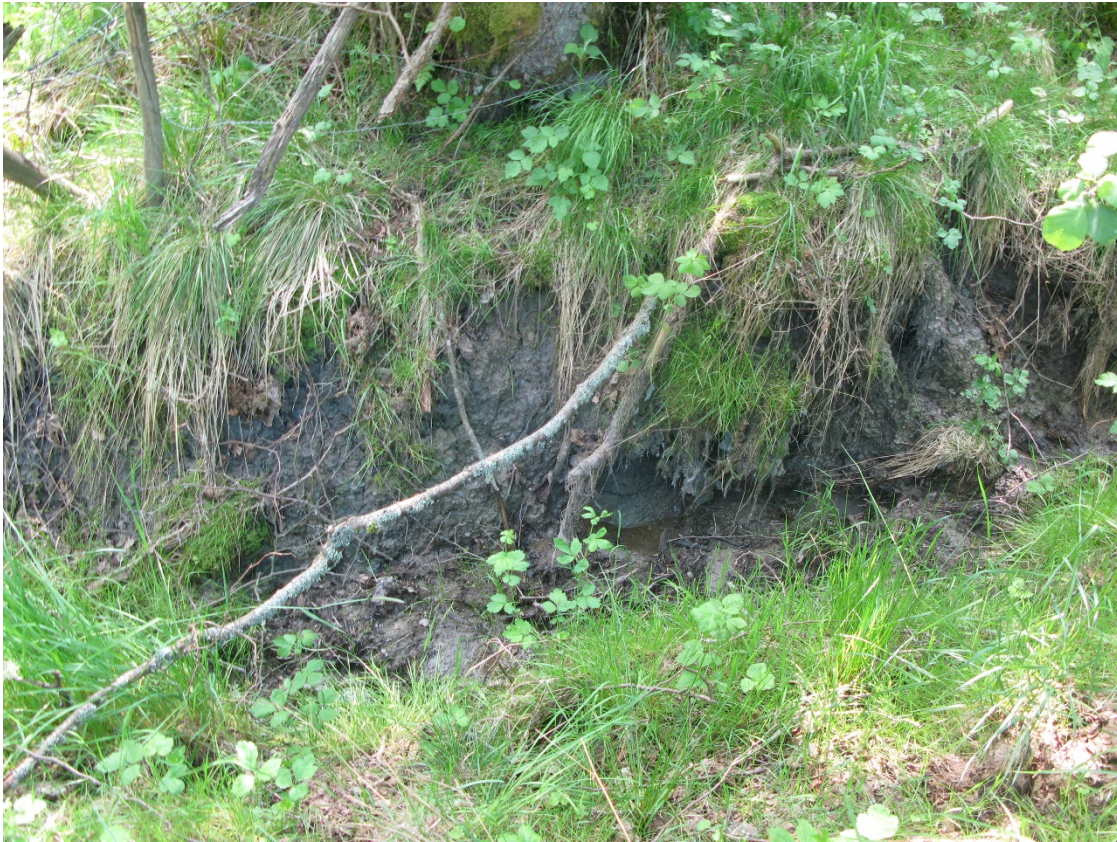
*Bilde 21 Detaljbilde av lokal erosjon Gretnesbekken nord for Sarpsborgveien*
