InterCity-prosjektet Østfoldbanen Fredrikstad-Sarpsborg

Områdestabilitetsrapport for delstrekning Seut-Rolvsvøy

| 00A | Områdestabilitetsrapport | 06.04.2018 | KELJ/ATO | MI | ANO |
| Parsell: | 16 Fredrikstad-Sarpsborg | ICP-16-V-25050 | | 00A | |

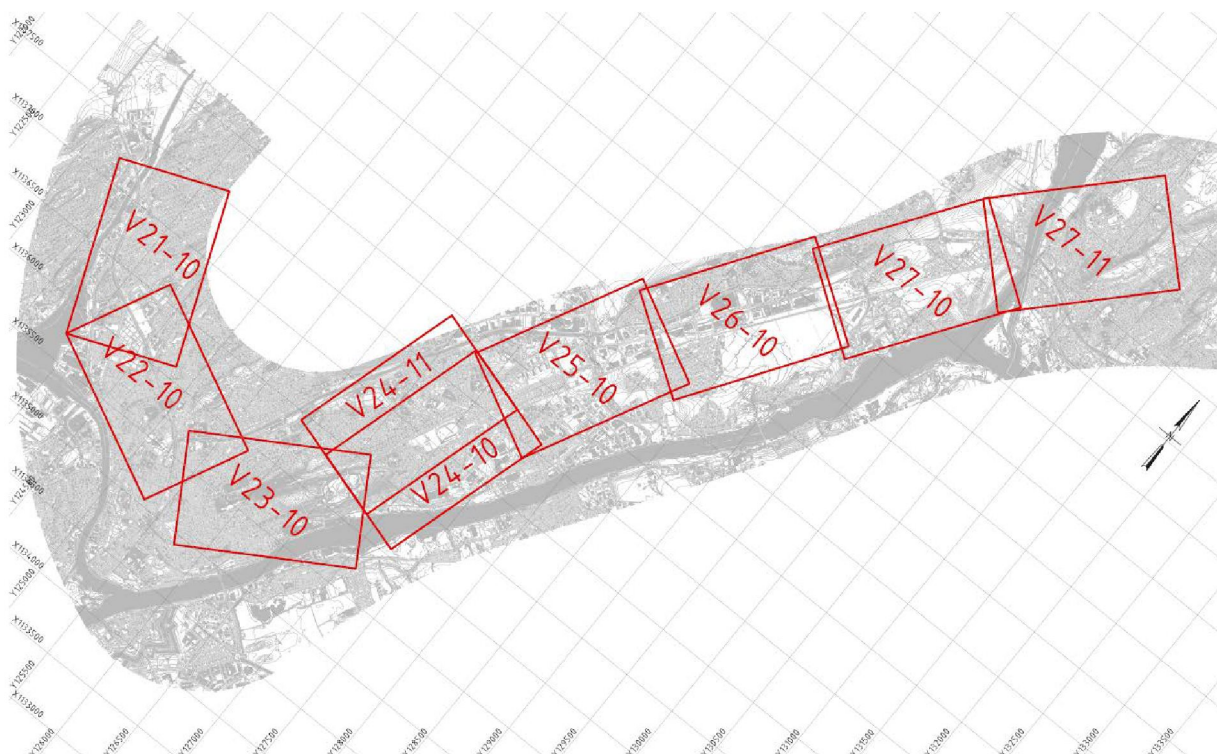
Figur 2-1 Oversiktsplan over tegninger som viser utbredelse av sprøbruddmateriale

Det er vedlagt tegninger fra 2 ulike steg i prosedyren. Tegninger med nummer V2x-1x viser utbredelse av antatt sprøbruddmateriale basert på utførte grunnundersøkelser, registrert berg i dagen og NGUs løsmassekart. Tegninger med nummer V2x-x viser de avdekkede faresonene etter at en helhetsvurdering av topografi og grunnforhold er gjennomført.

Figur 2-1 og Figur 2-2 viser oversiktsplaner over vedlagte tegninger i Vedlegg 1.
