Surnadal kommune

Øye skole

Stabilitetsutredning iht. NVEs retningslinjer
Geoteknisk vurderingsrapport

Oppdragsnr.: 5186035 Dokumentnr.: 5186035 - RIG01 Versjon: 03
2019-02-08

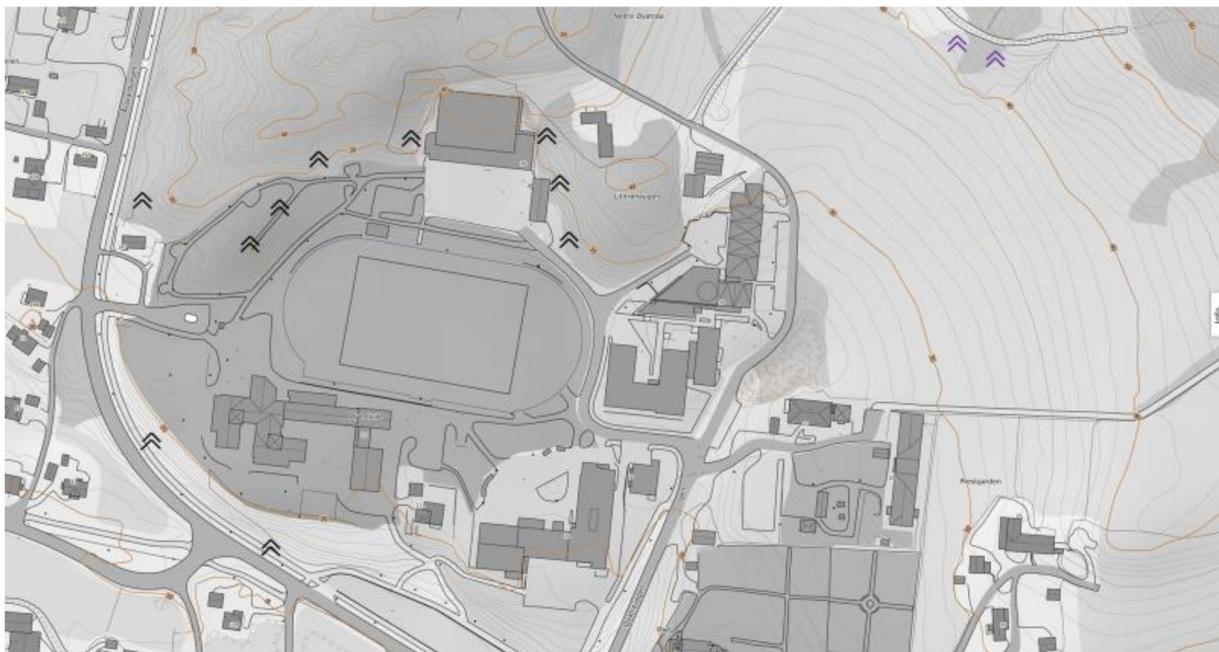
Figur 3 viser en oversikt over steder hvor det er registrert berg i dagen. Sorte vinkler indikerer påviste bergobservasjoner. Lilla farge indikerer mulige bergobservasjoner fra oversiktskart. Linjen langs de lilla markeringene i Figur 3 ligger langs en overgang fra marin strandavsetning til tykk morene som vist i Figur 4.

Figur 3: Berg i dagen (modifisert fra hoydedata.no). Berg i dagen er markert med doble vinkler i sort. Med doble vinkler i lilla farge er det markert mulige bergobservasjoner fra oversiktsbilde/lokale bilder. Disse bildene er vist i vedlegg G.

Nord for Øye Idrettspark er det observert berg i dagen flere steder (se Figur 3). Rambølls datarapport fra utbygging av Idrettsparken antyder ellers grunt fjell (3-4 meter dybde) ovenfor idrettsanlegget (ref. **4Error! Reference source not found.**). Det vurderes derfor at løsmasseskred fra dette området ikke er sannsynlig, og eventuelle utløp vil ikke påvirke tiltaksområdet.

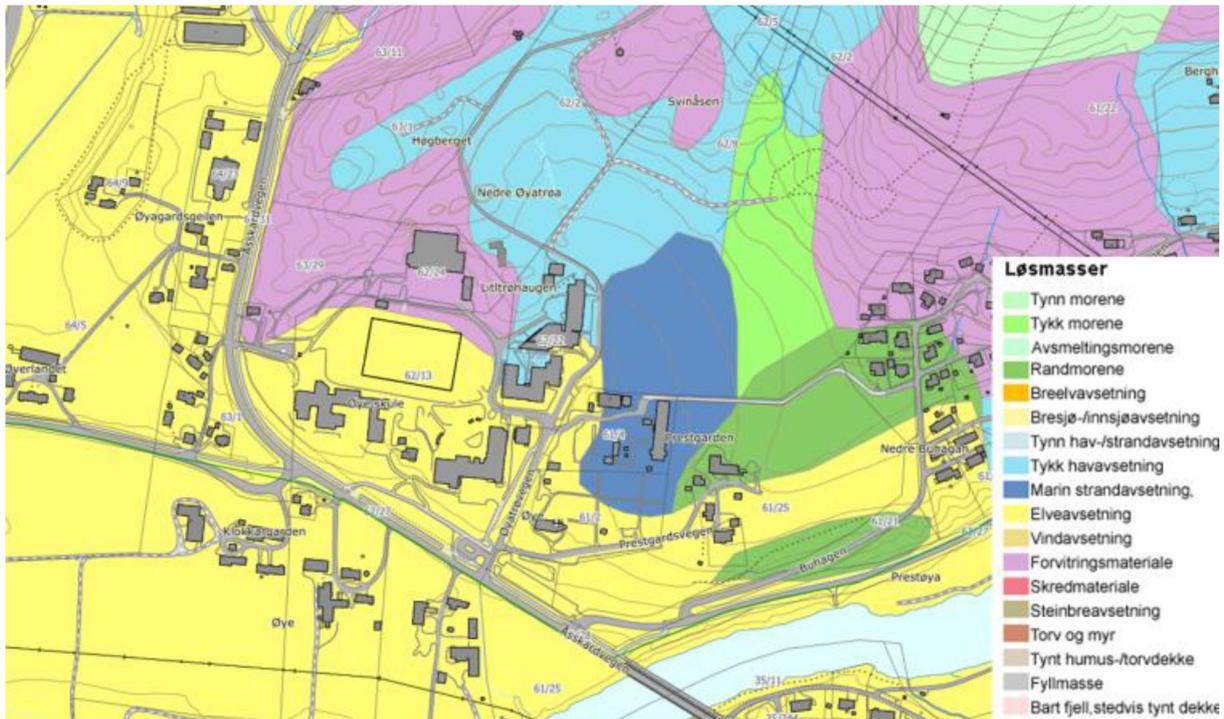
Figur 4: Løsmassekart (NGU.no).

Figur 4 viser et løsmassekart over området. Kartet viser at tiltaksområdet ligger på et øvre lag av elveavsetninger (gul farge). Legg merke til elva Surna nederst i bildet. Elveavsetning i øvre lag antyder at eventuelle kvikkleirelag ligger dypere. Nord og nord-øst for skoleområdet viser kartet havavsetning/marin strandavsetning (blått og mørkeblått felt) som er mer indikativt for leire som kan danne materiale med sprøbruddegenskaper (kvikkleire). Eventuelle kvikkleirelag et stykke inne på gult felt må forventes å ligge med en viss overdekning.

Nord-øst for ungdomsskolen ligger et område med marin strandavsetning (se Figur 4). Terrenganalyse viser at ungdomsskolen kan ligge i et mulig utløpsområde for evt. skred fra denne avsetningen. Skredretningen er vist på Figur 5.

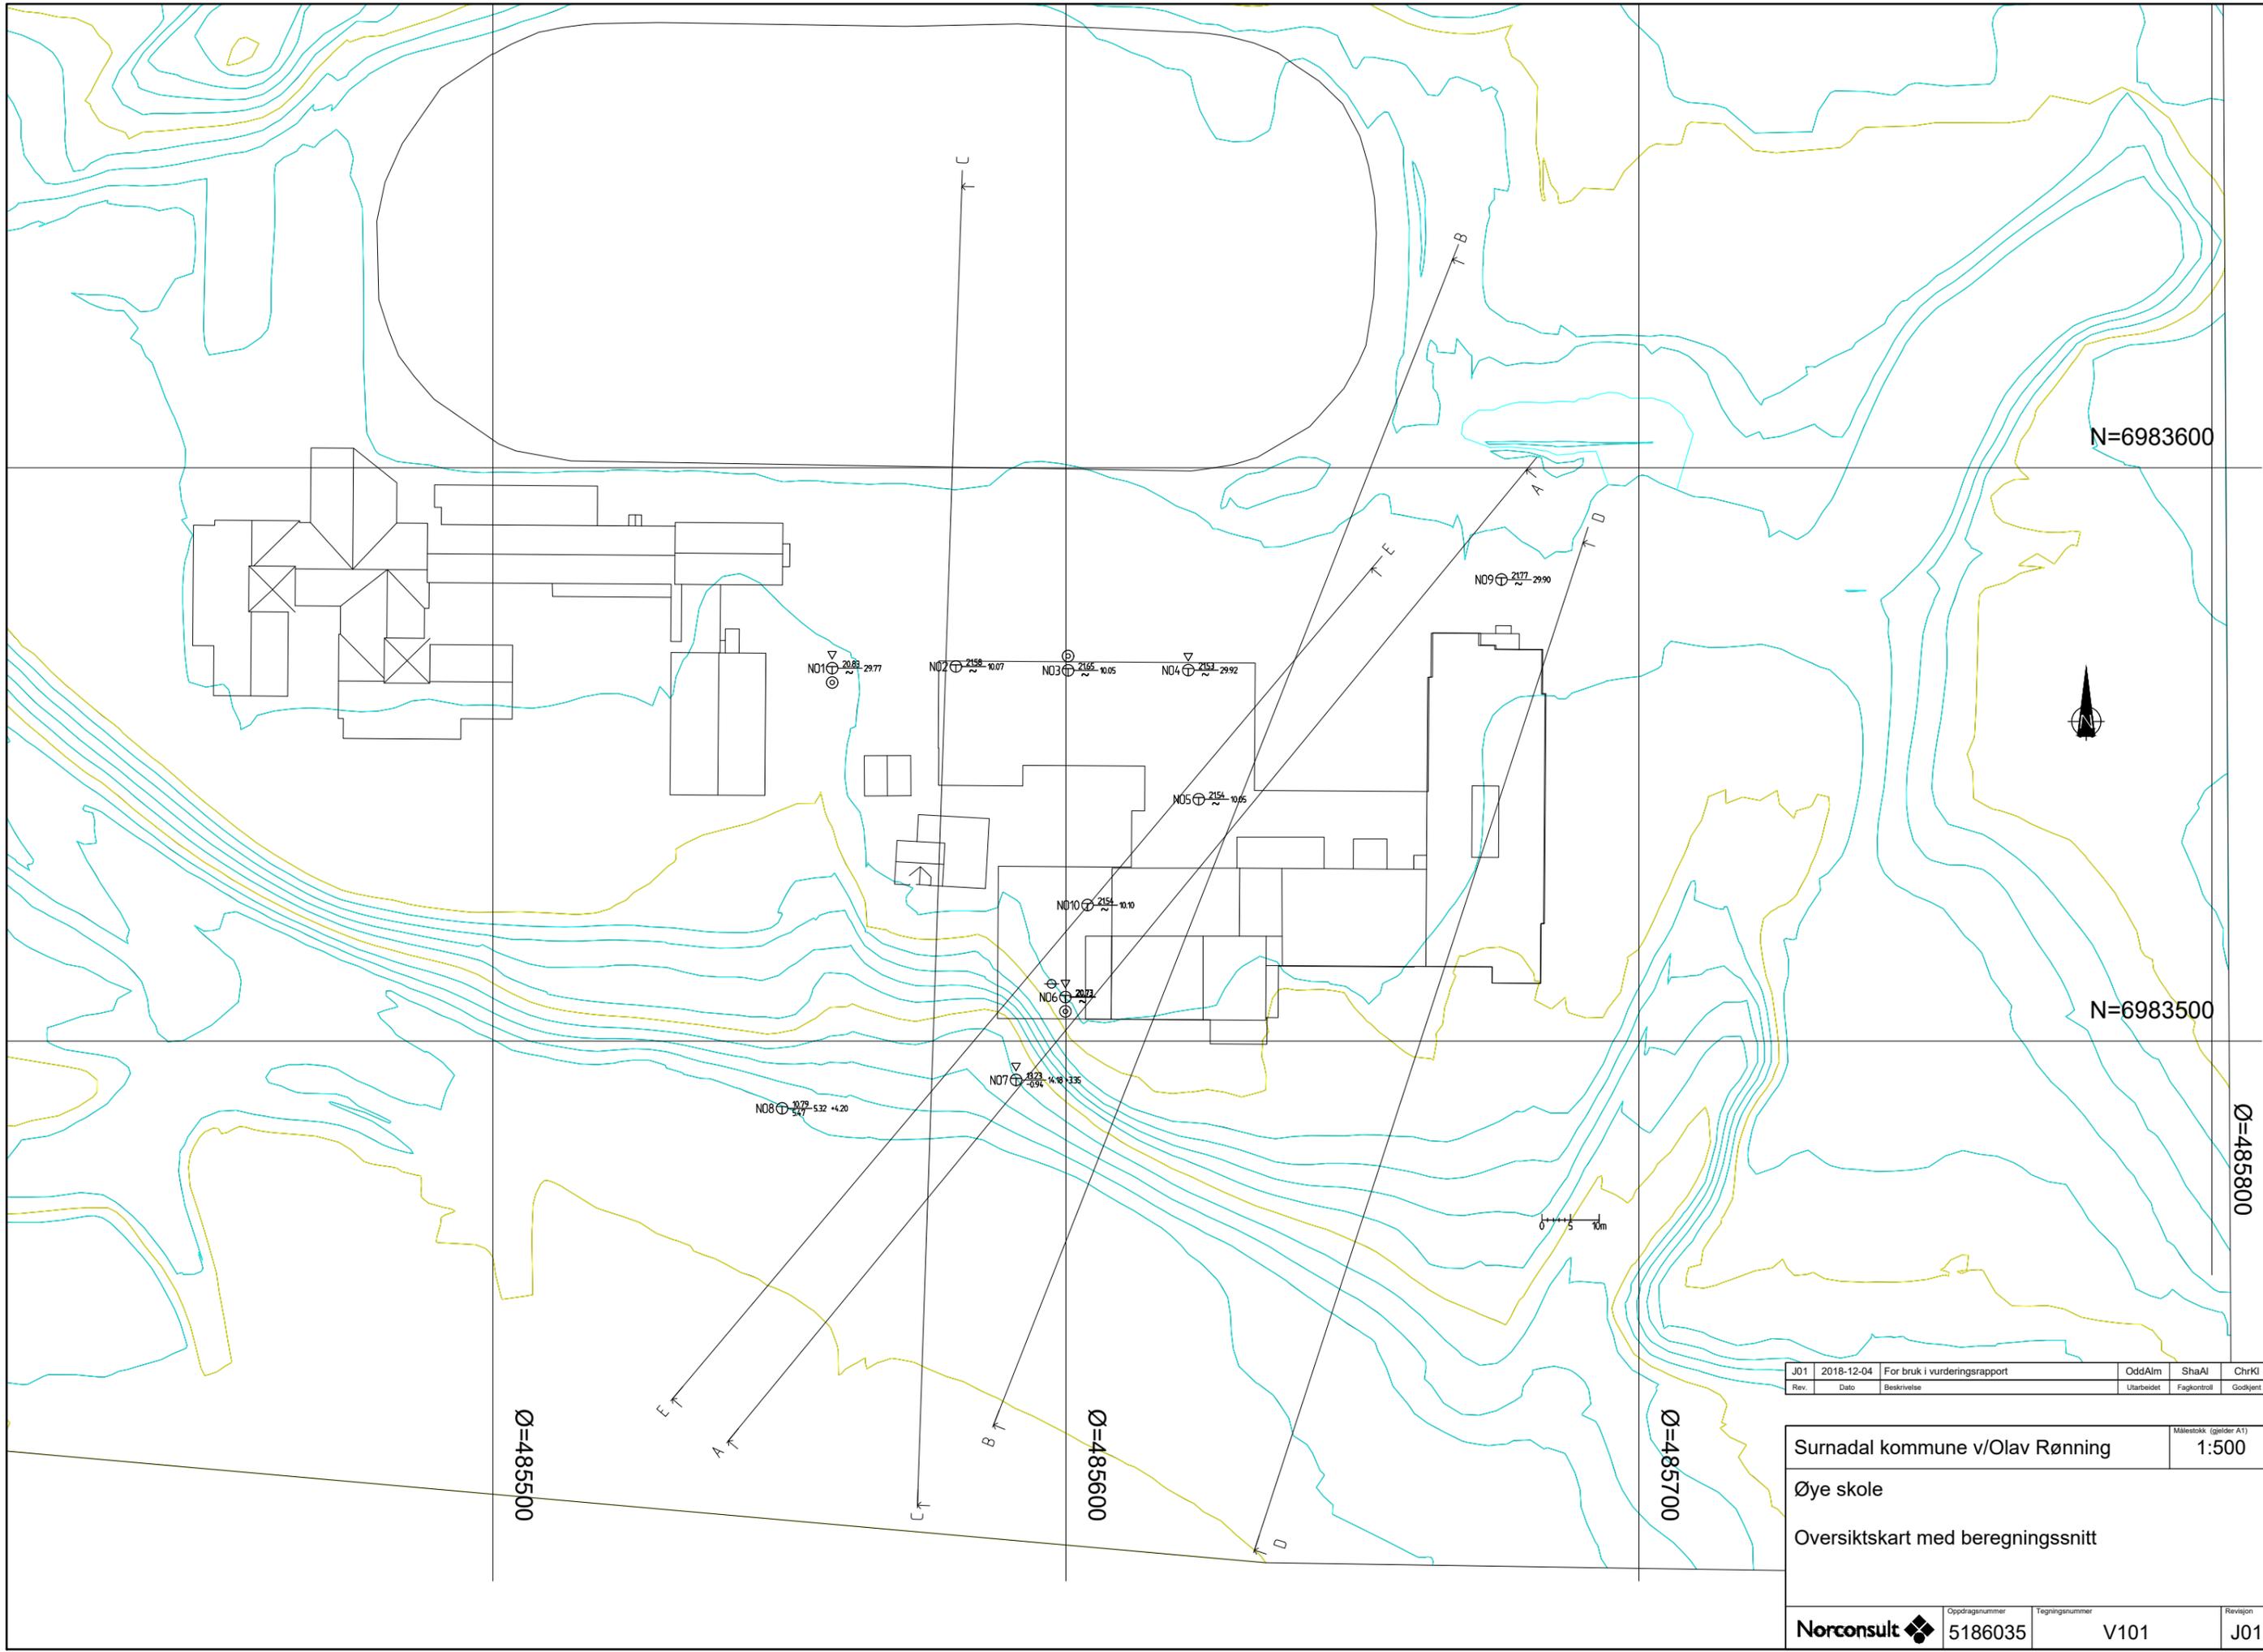
Surnadal kommune v/Olav Rønning
 Øye skole
 Oversiktskart med beregningssnitt

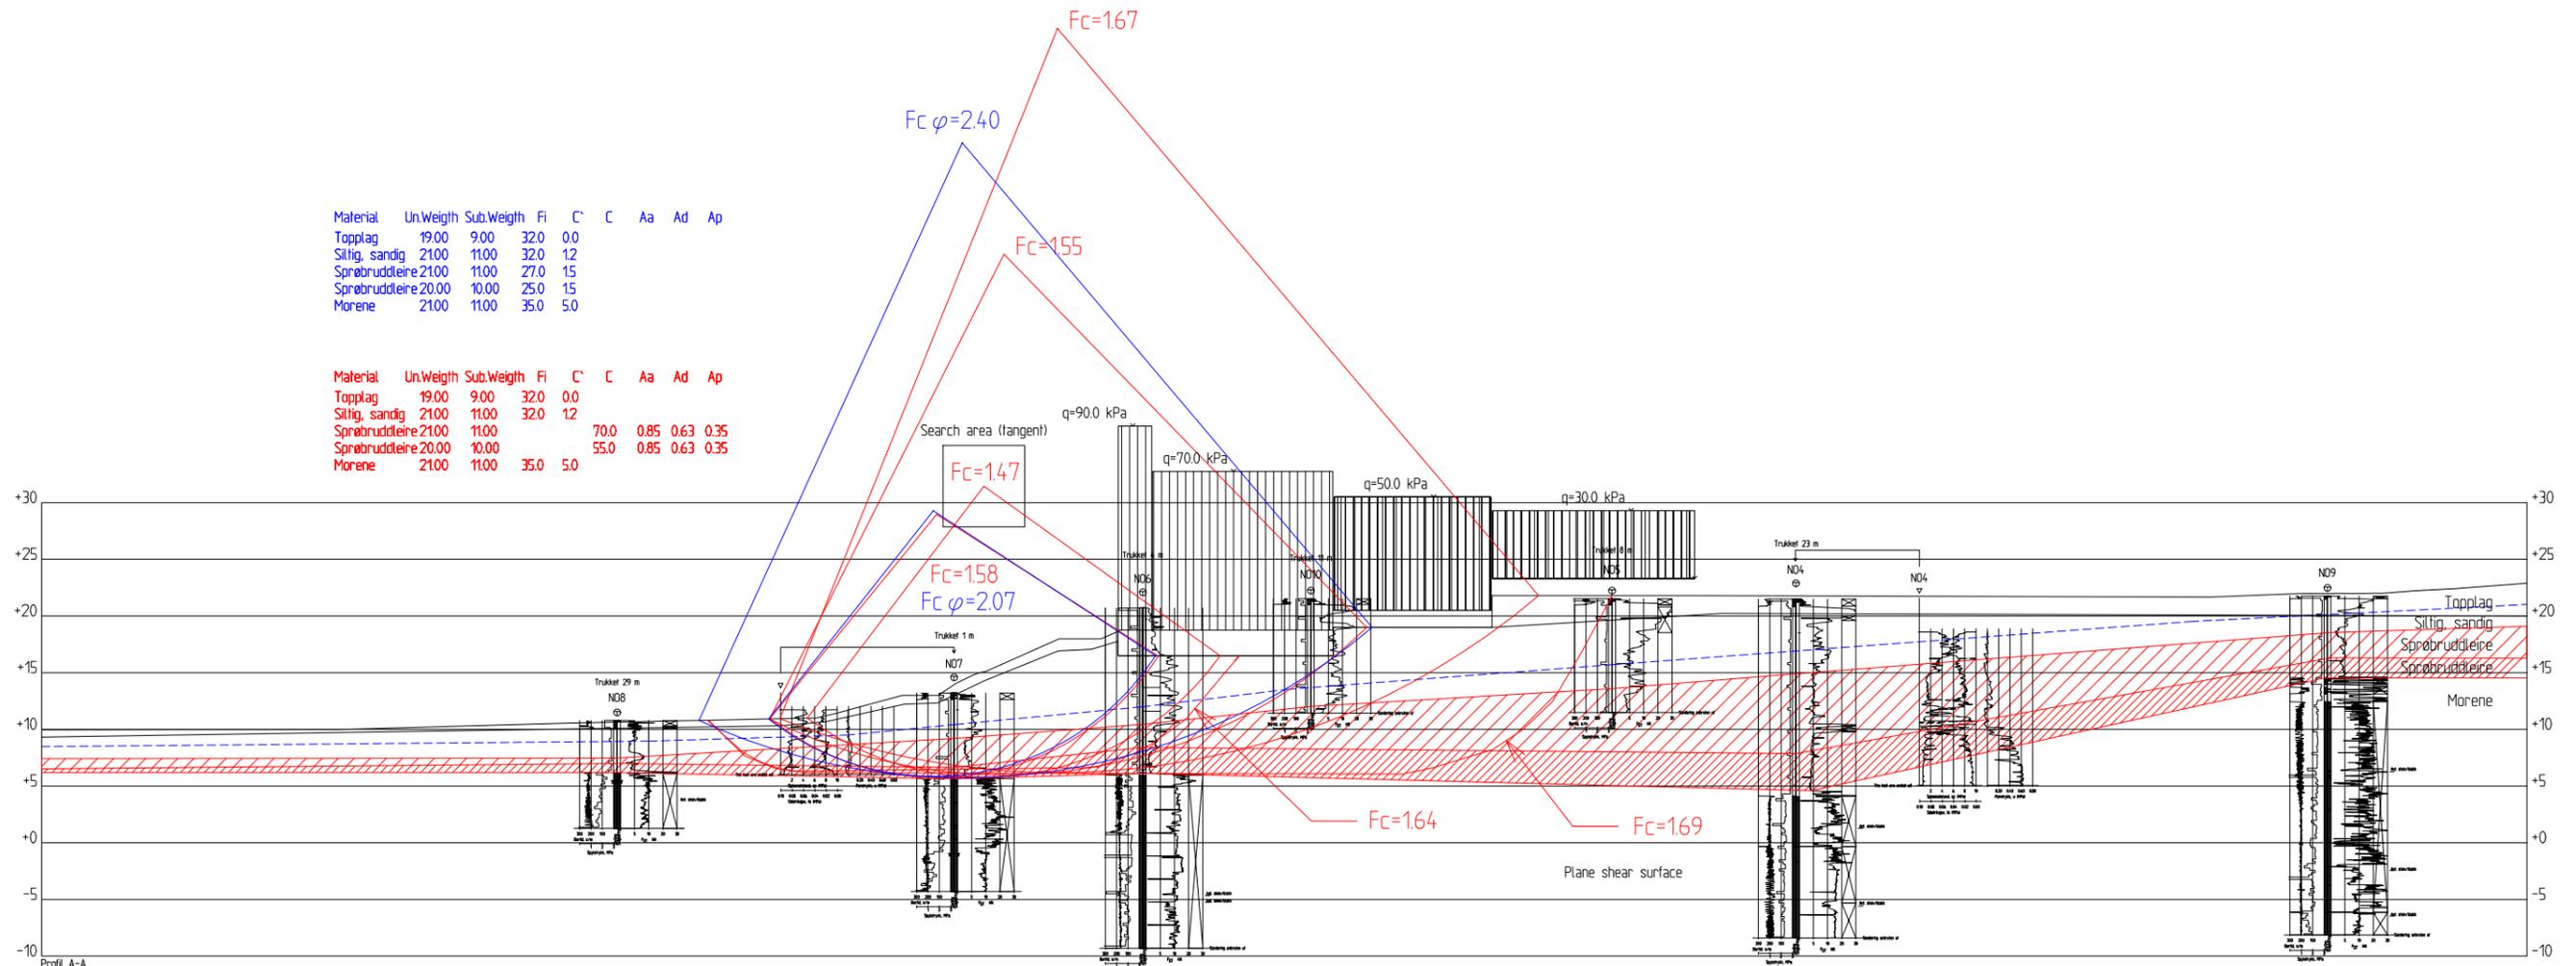
Material	Un.Weight	Sub.Weight	Fi	C'	C	Aa	Ad	Ap
Topplag	19.00	9.00	32.0	0.0				
Siltig sandig	21.00	11.00	32.0	12	70.0	0.85	0.63	0.35
Sprøbruddleire	21.00	11.00	27.0	15	55.0	0.85	0.63	0.35
Sprøbruddleire	20.00	10.00	25.0	15				
Morene	21.00	11.00	35.0	5.0

Surnadal kommune v/Olav Rønning
 Øye skole
 Profil A-A, antatt ferdigbygd situasjon

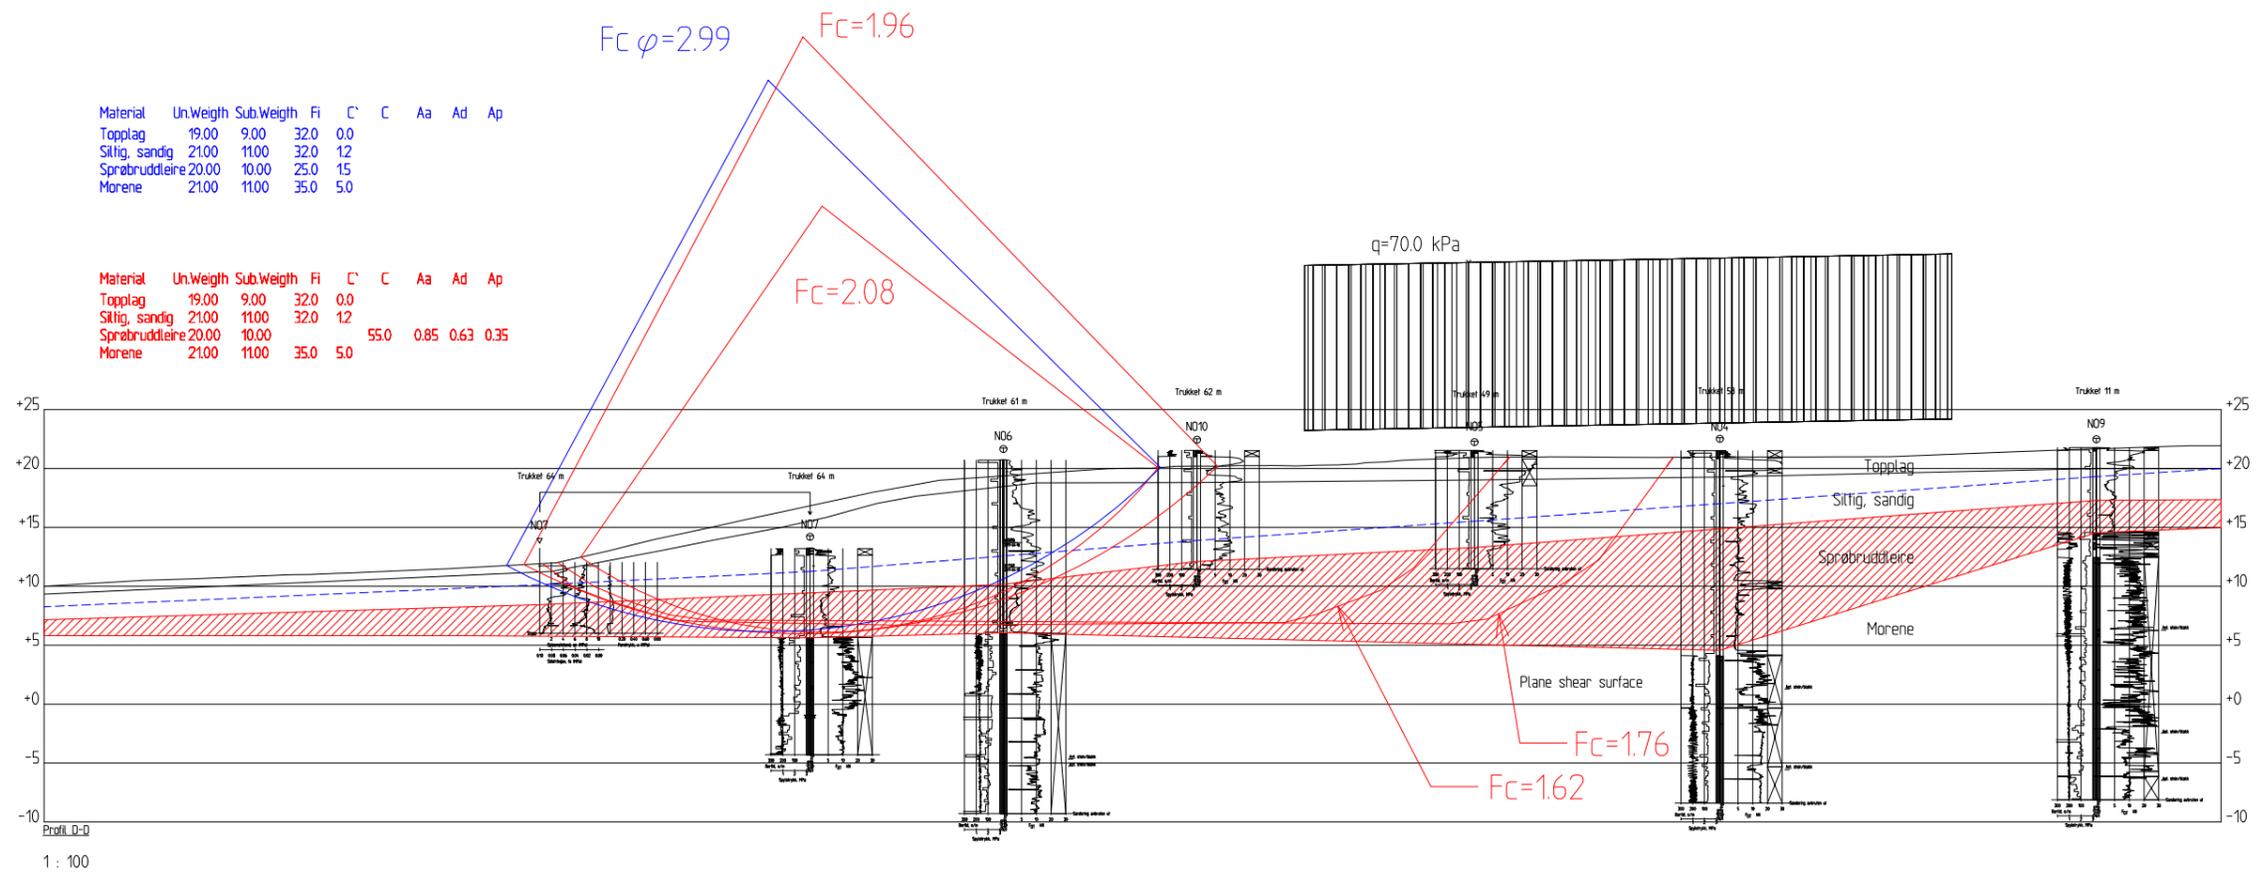
Profil D-D
1 : 100

Material	Un.Weigth	Sub.Weigth	Fi	C'	C	Aa	Ad	Ap
Topplag	19.00	9.00	32.0	0.0				
Sittig, sandig	21.00	11.00	32.0	12				
Sprøbruddleire	20.00	10.00	25.0	15	55.0	0.85	0.63	0.35
Morene	21.00	11.00	35.0	5.0

Surnadal kommune v/Olav Rønning		Målestokk (gjelder A1)
Øye skole		1:300
Profil D-D, dagens situasjon		
Norconsult	Oppdragsnummer 5186035	Tegningsnummer V112
		Revisjon J01

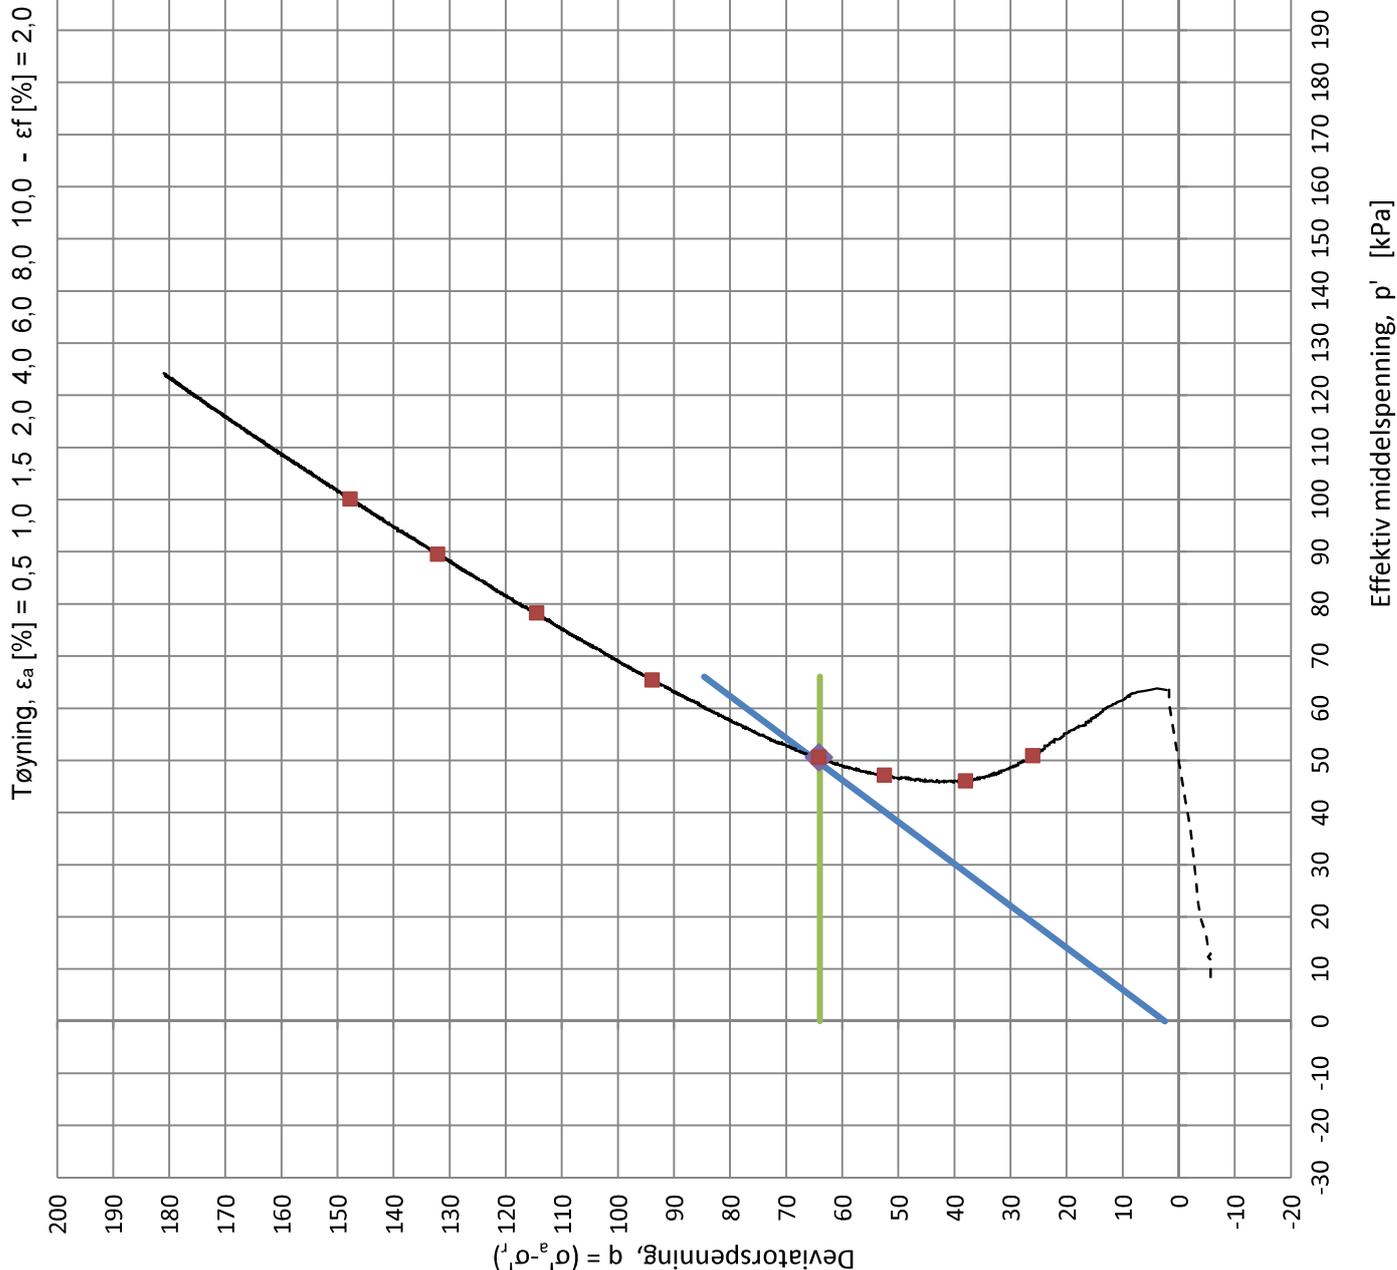
Oppdrag nr. 5186035 Øye skole		Type CIUc	Posisjon N03
Figur nr. 2 Spenningssti i skjærfase (deviator-plott)		Tyngdetetthet 19,5[kN/m³]	Dybde 6,3-6,4 m
Spenningsstilstand etter konsolidering og dokking		Vanninnhold, w _i 32,2 [%]	Grunnvannstand
σ' _{aC} = 65,0 [kPa] σ' _{rC} = 62,8 [kPa]		Volumtøyning, ε _v 1,58[%]	Tøyningshastighet 2,00[%/time]
Utført OddAlm	Kontrollert ShaAl	Godkjent ChrKI	Rapport 5186035-RIG01
			Dato 02.11.2018

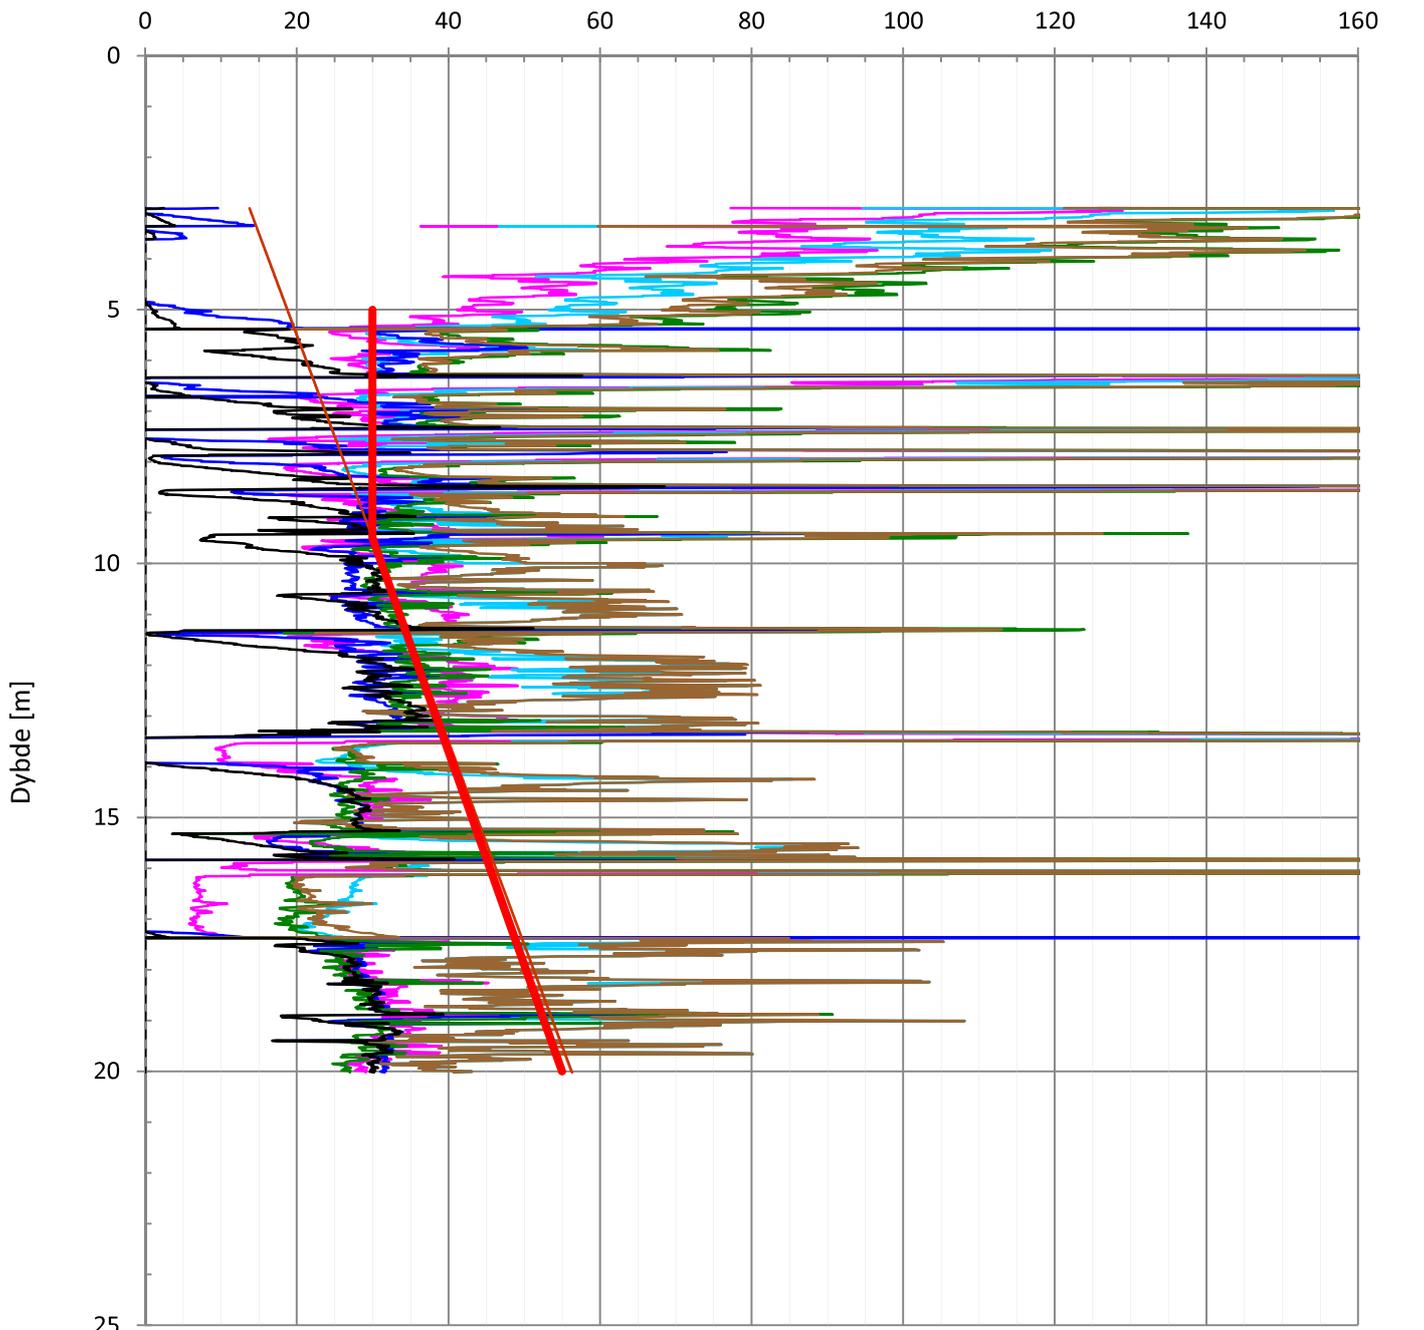
Oppdrag Øye skule Dybde 3-20 m		5186035	Figur 1	Posisjon NO1
Beskrivelse Tolket aktivt udrenert skjærfasthet (c_uC) fra CPTu			Dato 01.11.2018	Revisjon
Utført OddAlm	Kontrollert ShaAl	Godkjent ChrKl	Rapport 5186035 - RIG01	Anv. klasse 1

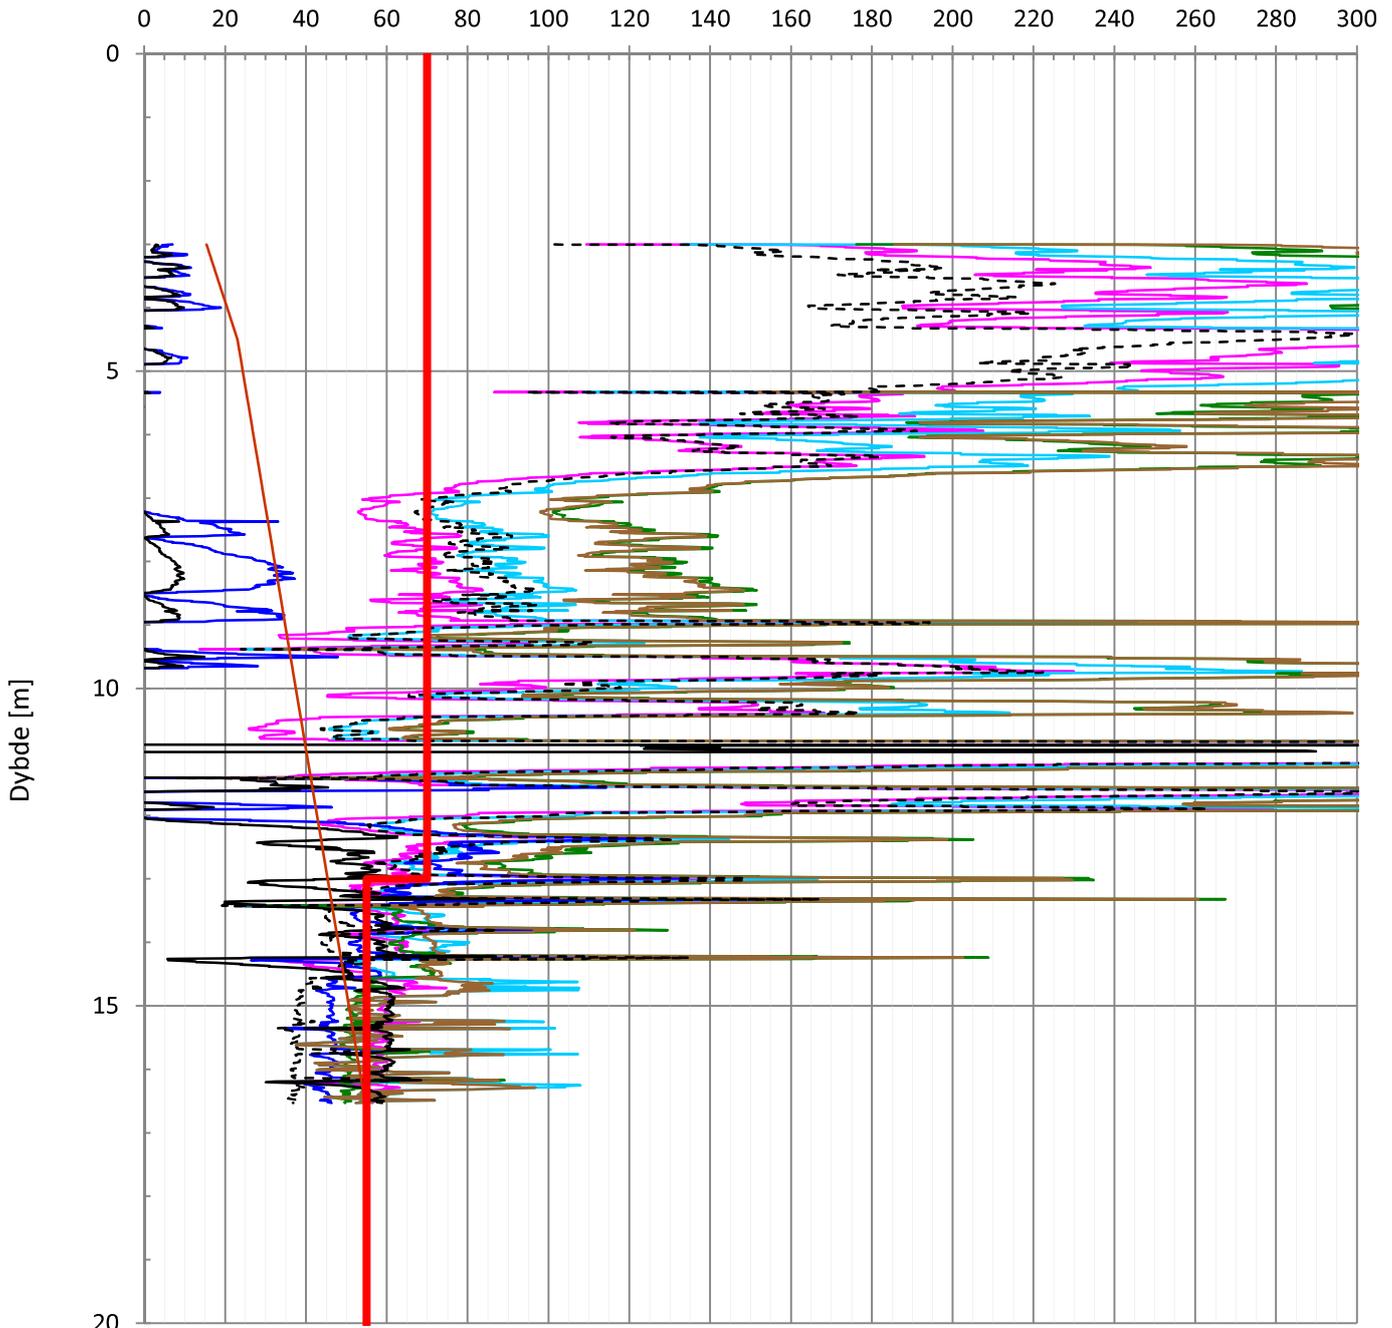
- Nkt var. - Lunne et al (1997)
- Nke var. - Lunne et al (1997)
- NΔu var. - Lunne et al (1997)
- Nkt (OCR3) - Karlsrud et al (2005)
- Nke (Bq) - Karlsrud et al (2005)
- NΔu (OCR3) - Karlsrud et al (2005)
- - - SHANSEP [$\alpha=0,25$ m= $0,65$] - OCR3
- NC-linje: $0,25 \cdot \sigma'_{vo}$
- Treaks Pos. NO4
- Enaks Pos. NO4
- ▲ Konus Pos. NO4
- ◆ Ving Pos. NO4
- Anbefalt

Kunde Surnadal kommune		Norconsult	
Oppdrag Øye skule Dybde 3-16,5 m		Figur 3	Posisjon NO4
Beskrivelse Tolket aktivt udrenert skjærfasthet (c_uC) fra CPTu		Dato 01.11.2018	Revisjon
Utført OddAlm	Kontrollert ShaAl	Godkjent ChrKl	Rapport 5186035-RIG01
			Anv. klasse 1

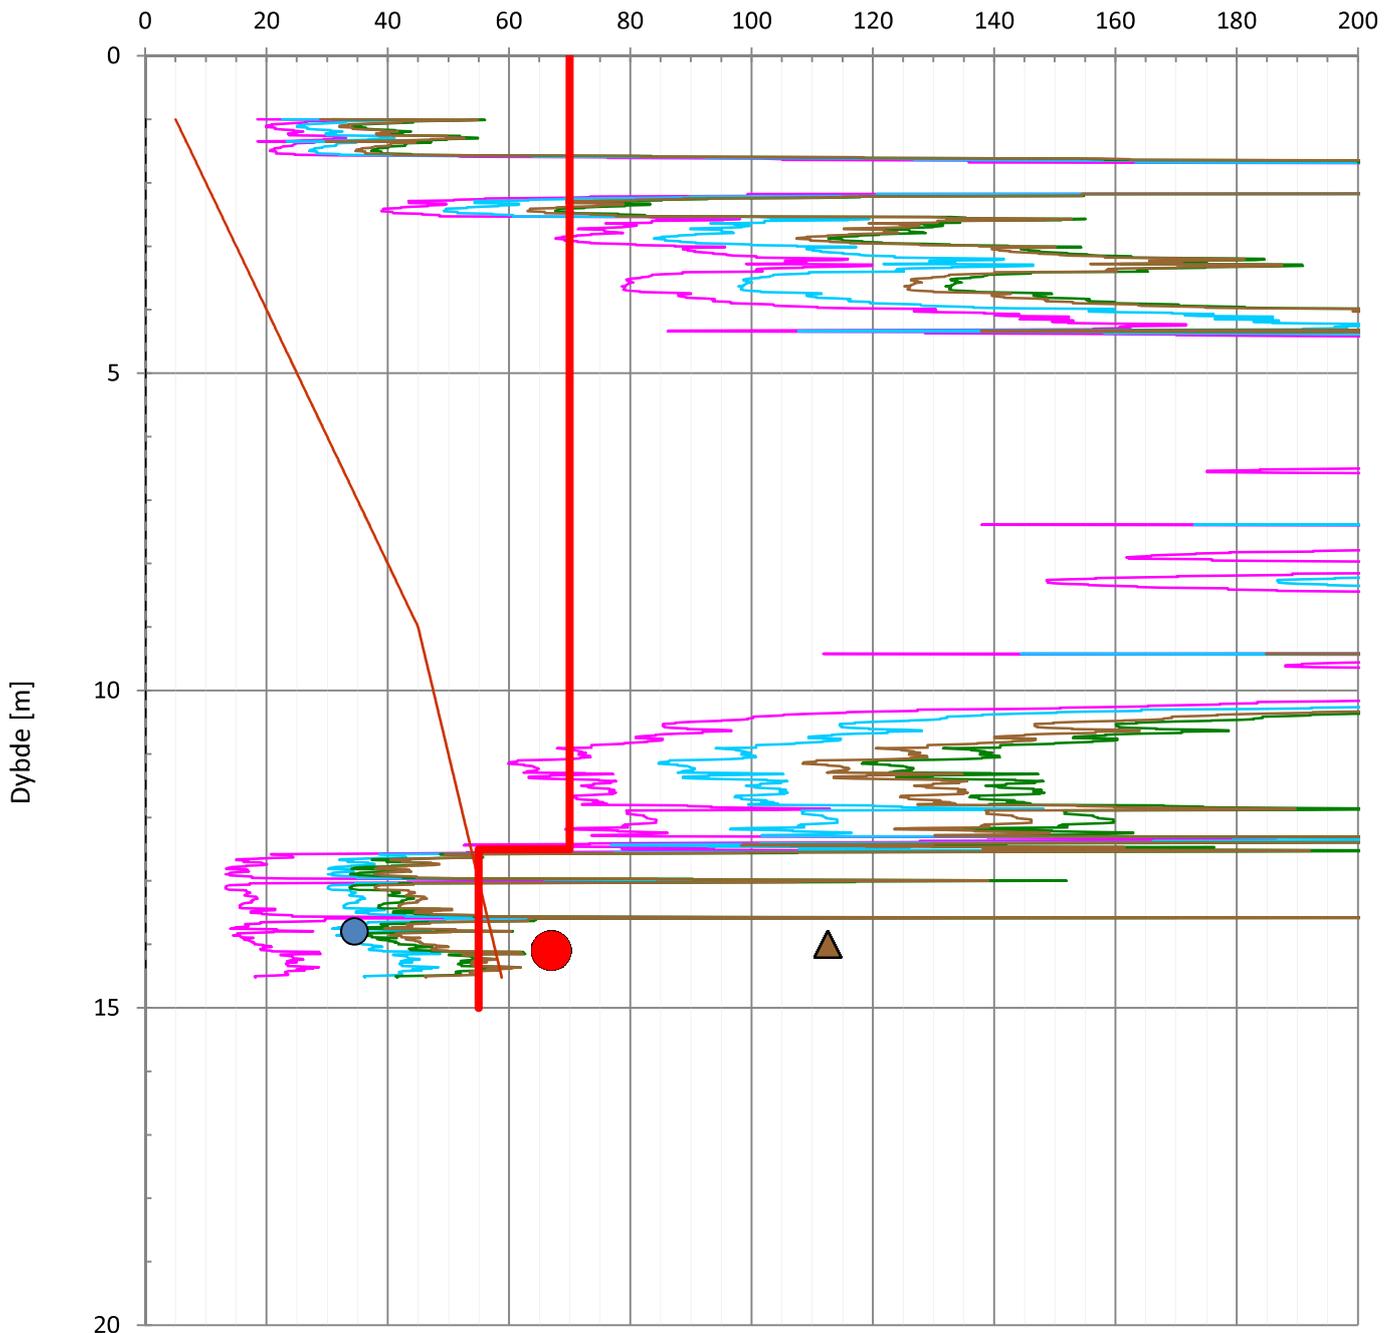
- Nkt var. - Lunne et al (1997)
- Nke var. - Lunne et al (1997)
- Nkt (OCR3) - Karlsrud et al (2005)
- Nke (Bq) - Karlsrud et al (2005)
- - - SHANSEP [$\alpha=0$ m=0,65] - (inaktiv)
- NC-linje: $0,25 \cdot \sigma'_{vo}$
- Trecks Pos. NO6
- Enaks Pos. NO6
- ▲ Konus Pos. NO6
- ◆ Ving Pos. NO6
- Anbefalt

Kunde Surnadal kommune			Norconsult	
Oppdrag Øye skule Dybde 1-14,5 m		5186035	Figur 5	Posisjon NO6
Beskrivelse Tolket aktivt udrenert skjærfasthet (c_{uc}) fra CPTu			Dato 01.11.2018	Revisjon
Utført OddAlm	Kontrollert ShaAl	Godkjent ChrKl	Rapport 5186035-RIG01	Anv. klasse 4

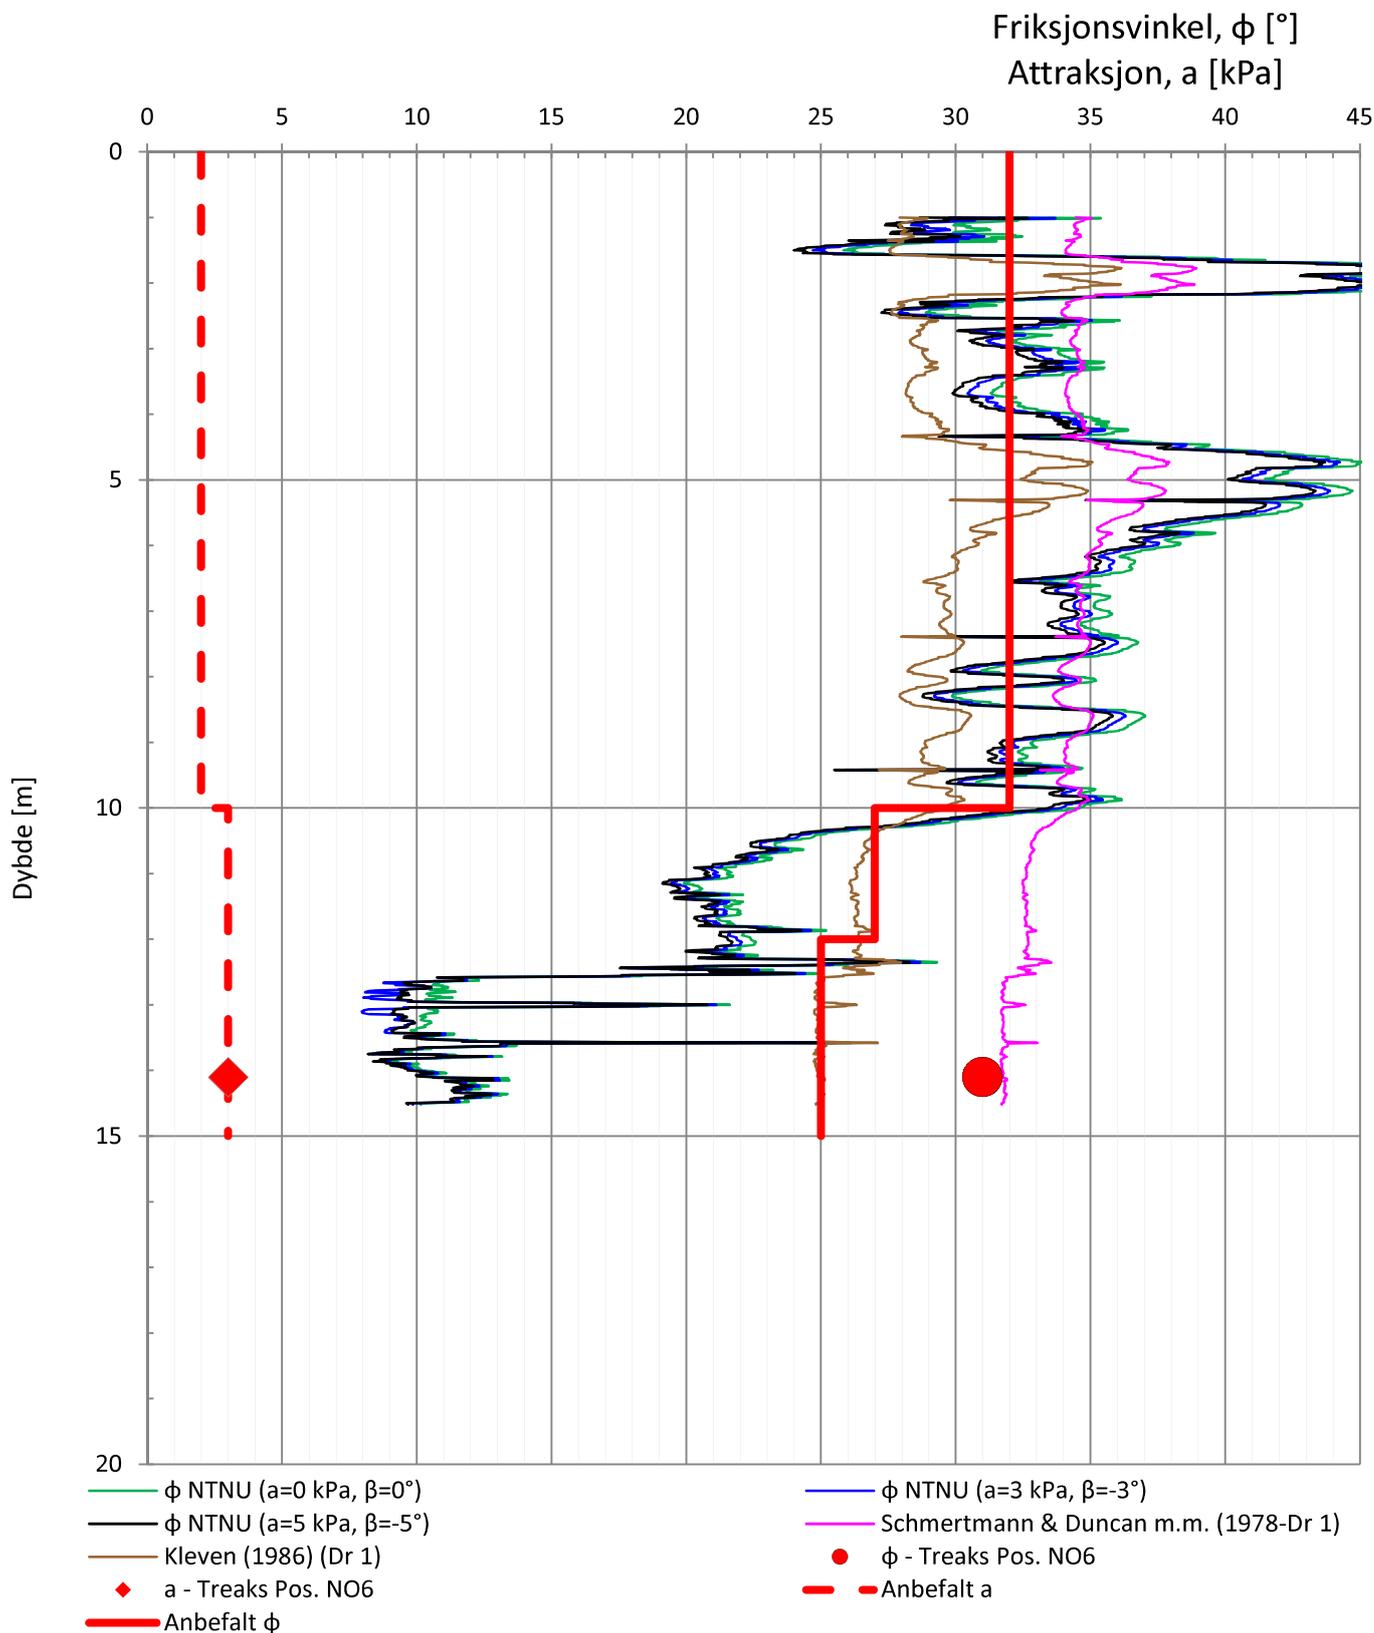
Kunde Surnadal kommune		Norconsult	
Oppdrag Øye skule Dybde 1-14,5 m		Figur 6	Posisjon NO6
Beskrivelse Tolket friksjonsvinkel (ϕ) og attraksjon (a)		Dato 01.11.2018	Revisjon
Utført OddAlm	Kontrollert ShaAl	Godkjent ChrKl	Rapport 5186035-RIG01
		Anv. klasse 4

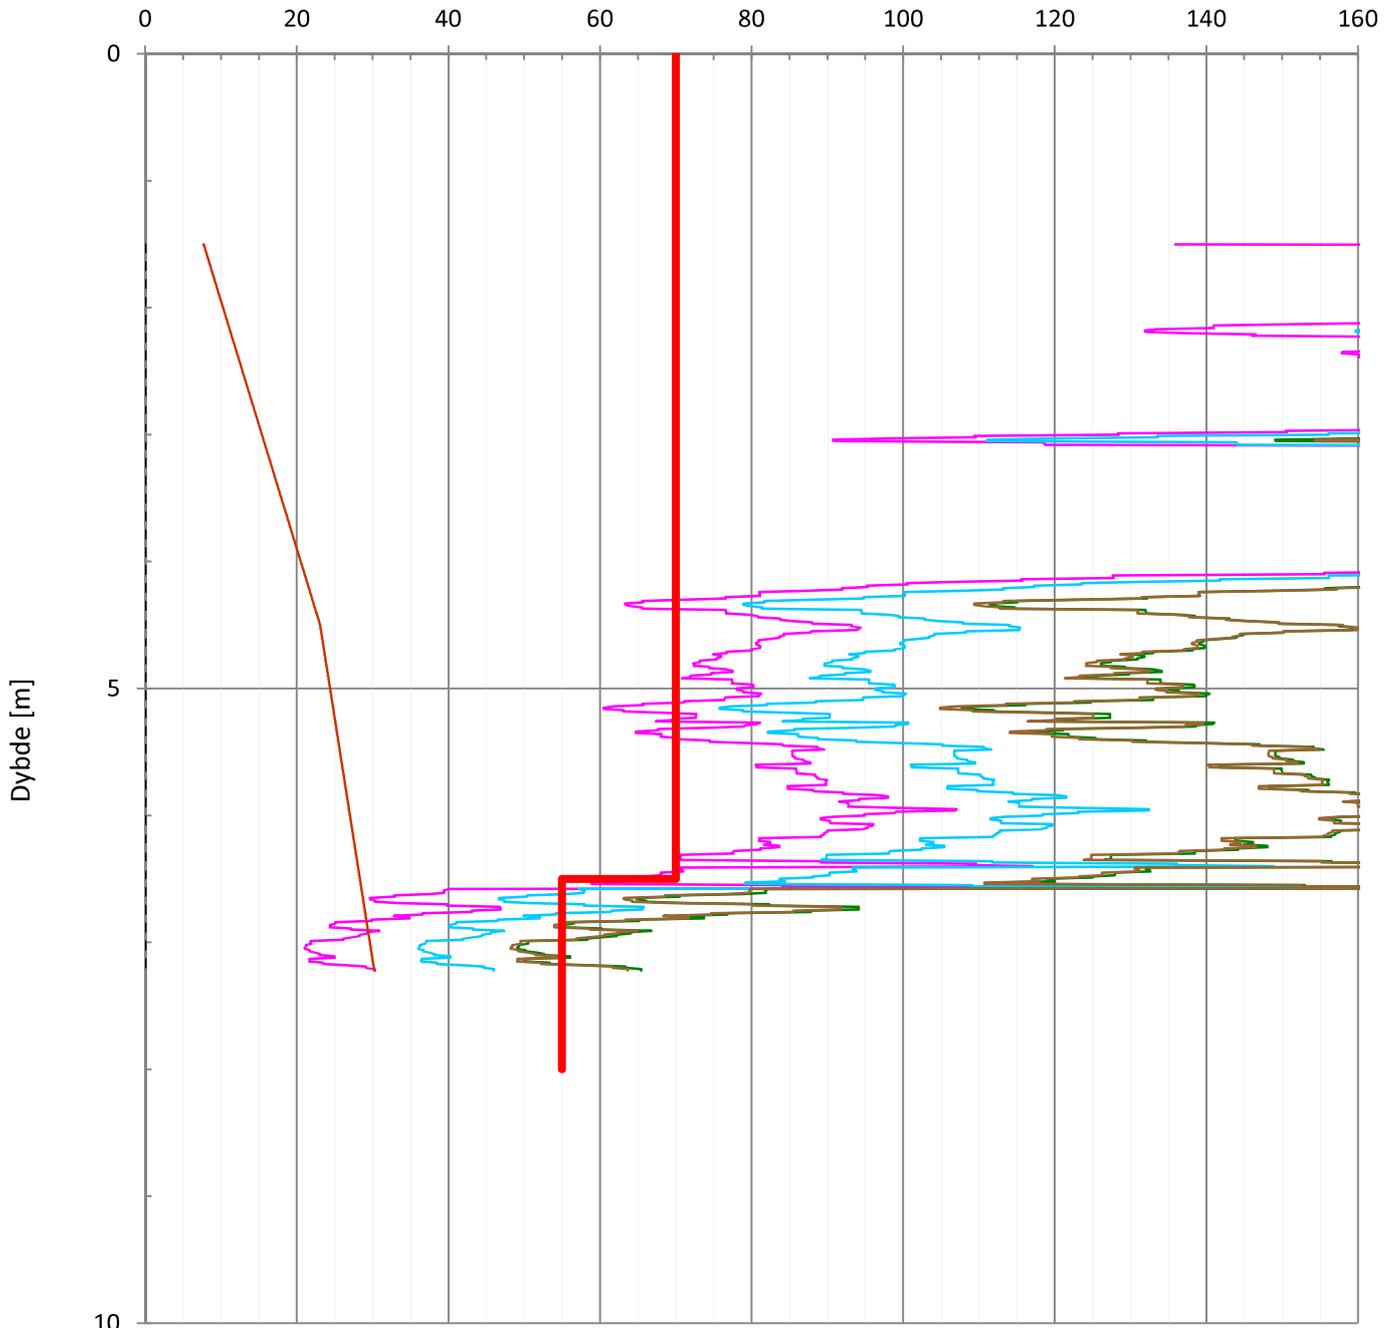
ADP verdier brukt for skalering i figur:
Treaks Pos. NO7: $c_{uc}/c_{ucptu} = 1,000$

- Nkt var. - Lunne et al (1997)
- Nke var. - Lunne et al (1997)
- Nkt (OCR3) - Karlsrud et al (2005)
- Nke (Bq) - Karlsrud et al (2005)
- - - SHANSEP [$\alpha=0$ $m=0,65$] - (inaktiv)
- NC-linje: $0,25 \cdot \sigma'_{vo}$
- Treaks Pos. NO7
- Enaks Pos. NO7
- ▲ Konus Pos. NO7
- ◆ Ving Pos. NO7
- Anbefalt

Kunde Surnadal kommune			Norconsult	
Oppdrag Øye skule Dybde 1,5-7,2 m		5186035	Figur 7	Posisjon NO7
Beskrivelse Tolket aktivt udrenert skjærfasthet (c_{uc}) fra CPTu			Dato 01.11.2018	Revisjon
Utført OddAlm	Kontrollert ShaAl	Godkjent ChrKl	Rapport 5186035-RIG01	Anv. klasse 3
