Surnadal kommune

Øye skole

Stabilitetsutredning iht. NVEs retningslinjer
Geoteknisk vurderingsrapport

Oppdragsnr.: 5186035 Dokumentnr.: 5186035 - RIG01 Versjon: 03
2019-02-08

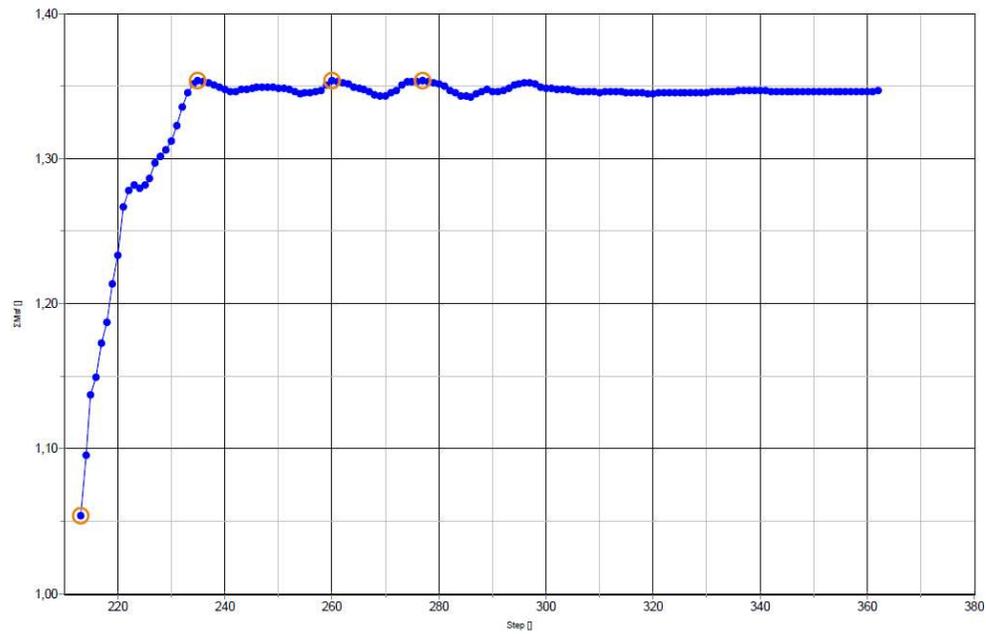
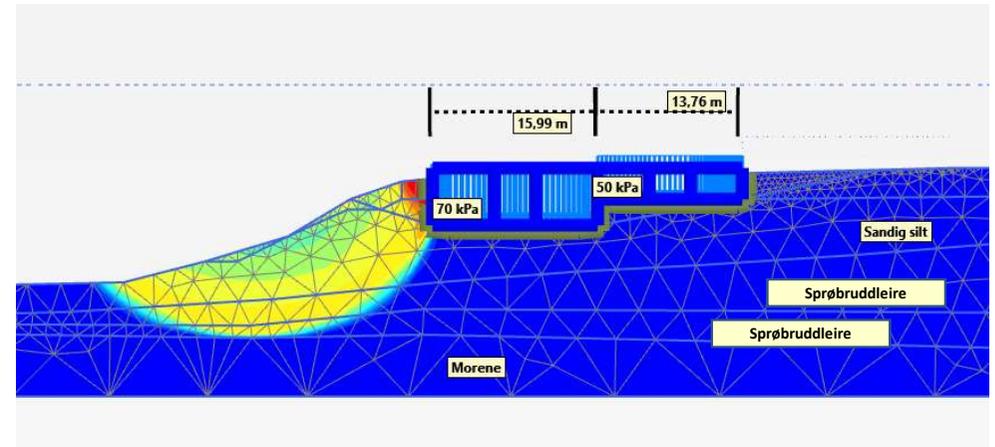
Sikkerhetsfase i profil A-A med dagens terreng og dagens bygg

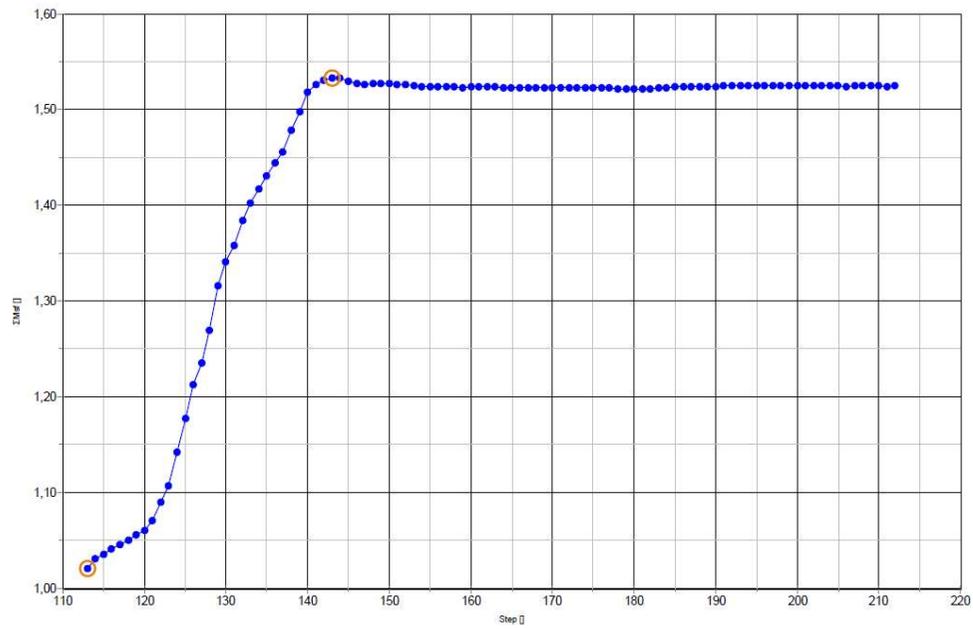
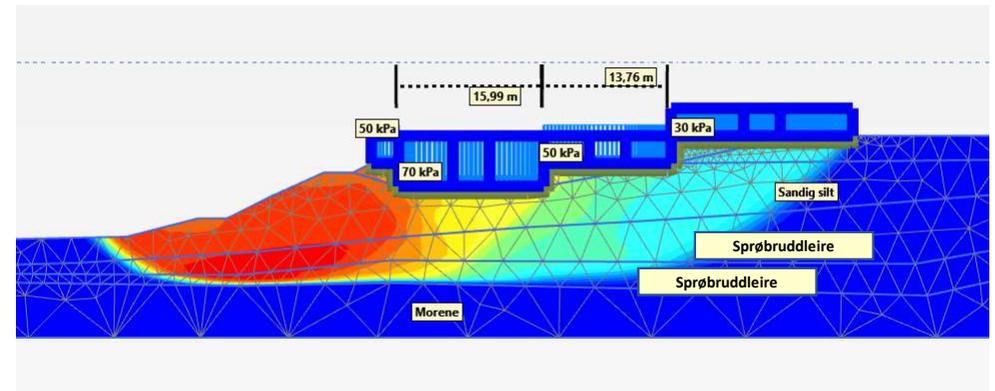
Sikkerhetsfase i profil A-A med nytt terreng og nytt bygg

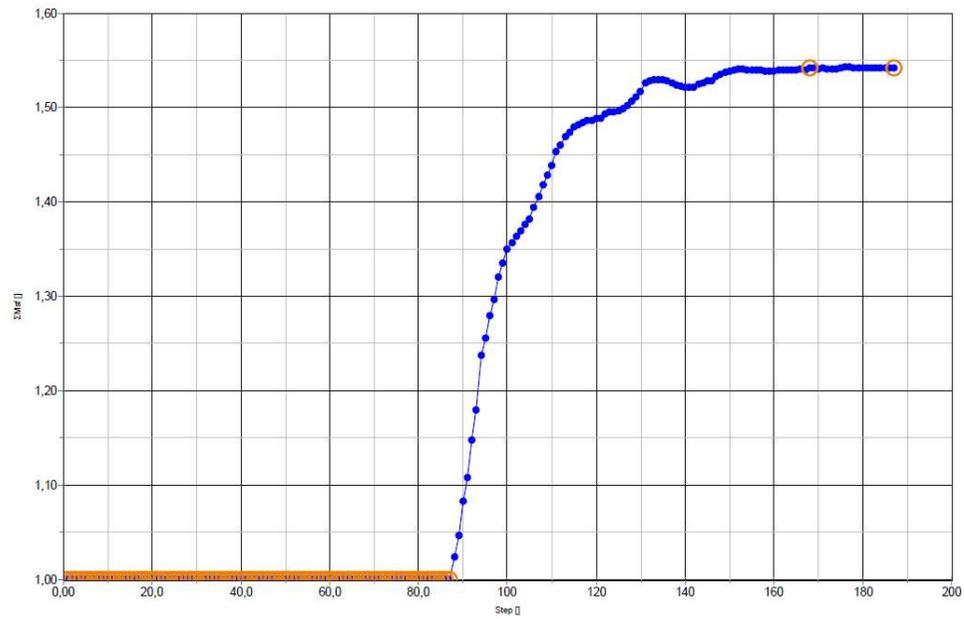
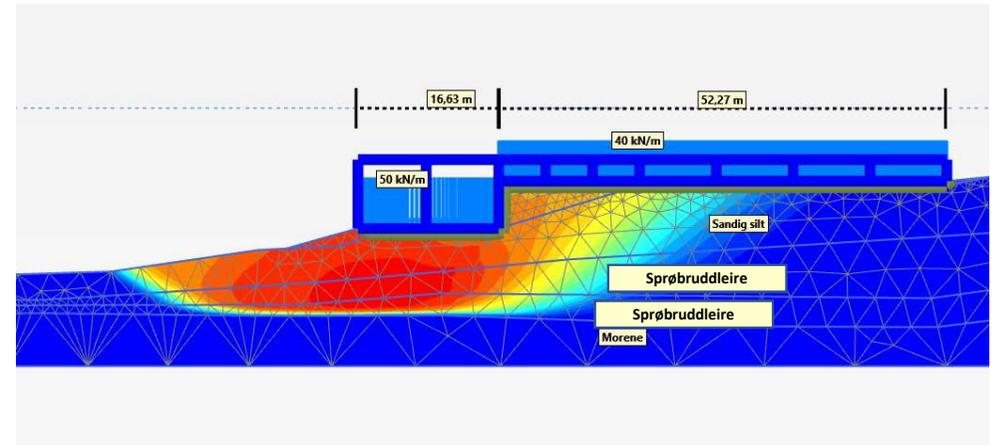
Sikkerhetsfase i profil E-E i ferdig situasjon med nytt terreng og nytt bygg. Her er det kun lagt til grunn utgraving i fremre del av ny gymsal. Dette er konservativt.

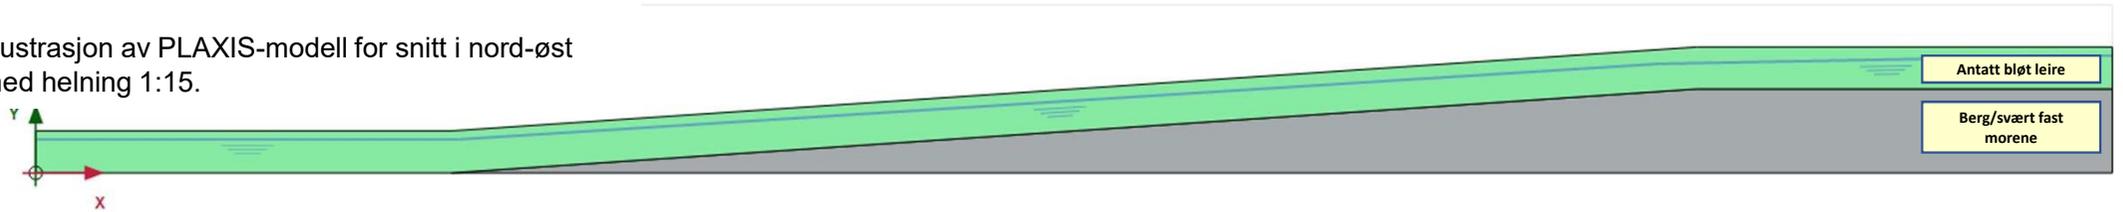
Illustrasjon av PLAXIS-modell for snitt i nord-øst med helning 1:15.

Project description : Snitt nord-øst
 User name : Norconsult AS
 Project filename : Snitt nord-øst
 Output : Calculation information
