## Prestfoss 2019, Sigdal kommune

Geoteknisk datarapport  
19260 nr. 1

Tiltakshaver: -  
Oppdragsgiver: Sigdal Kommune Sentraladministrasjonen v/ Kjell Ove Hovde  
Rapport: 19260 Rapport nr. 1  
Rapporttype: Geoteknisk datarapport  
Stikkord: Geotekniske undersøkelser, laboratorieundersøkelser  
Euref UTM: Sone 32V – Ø535300, N6656700

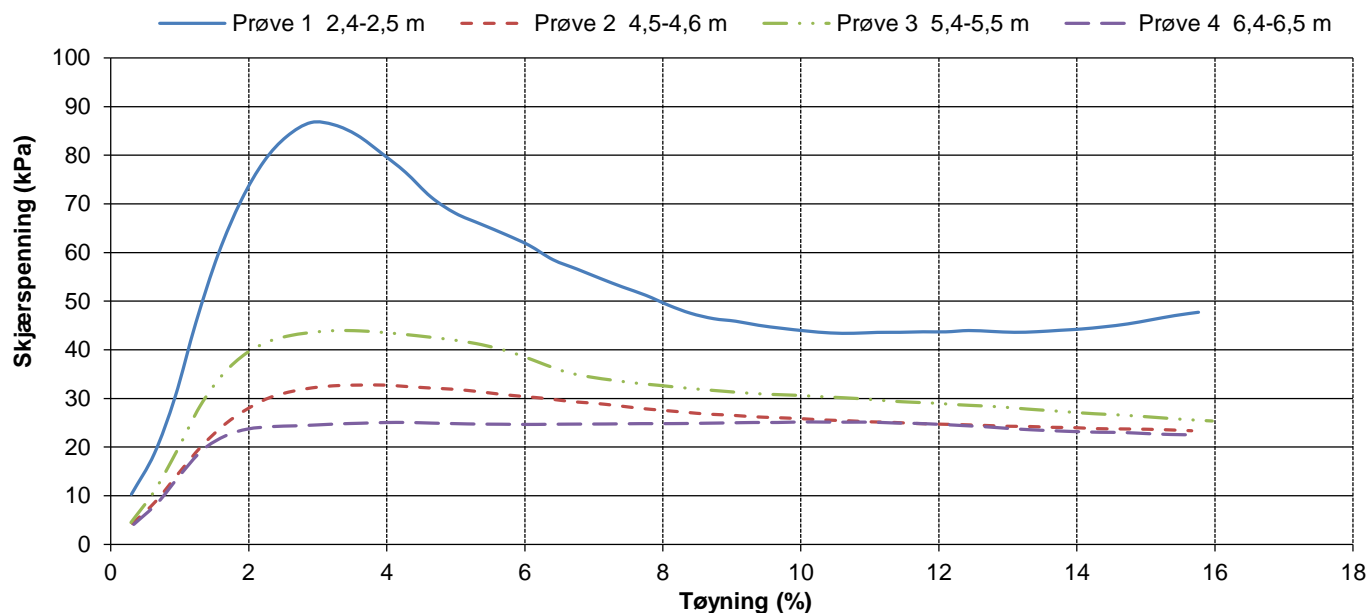
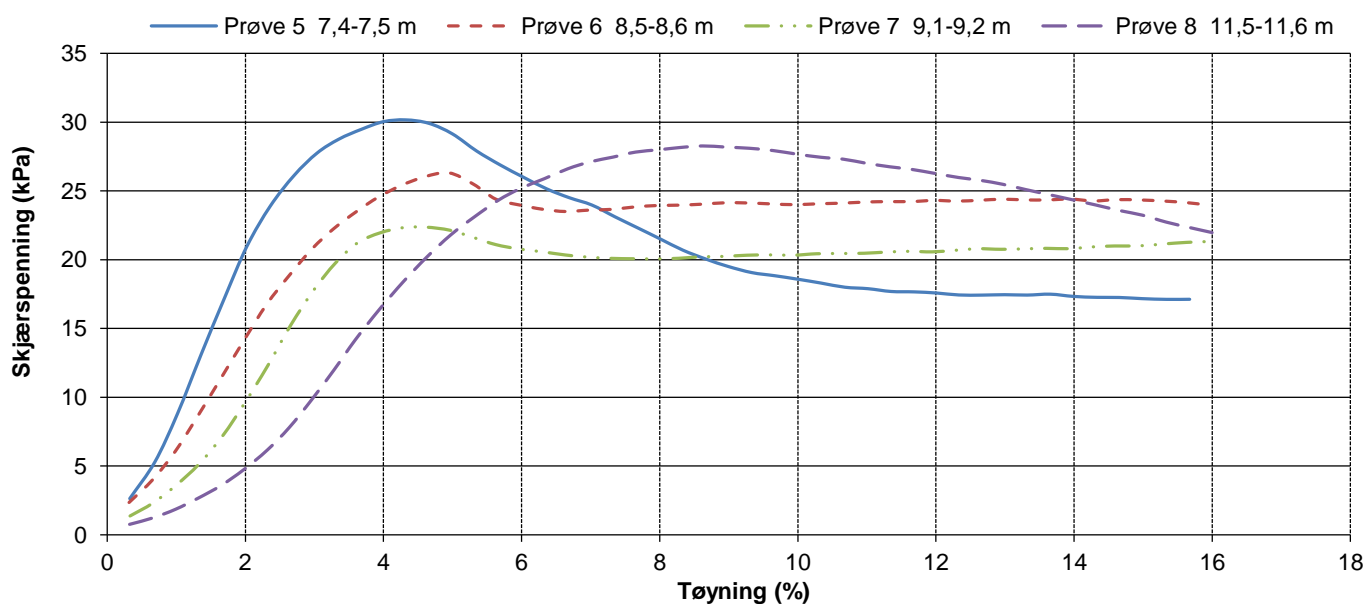
## Enaks punkt 22

PrøveID	Maks. $\tau$ (kPa)	Ved tøyning $\varepsilon$ (%)	$\tau$ ved 15% tøyning (kPa)
Prøve 1 2,4-2,5 m	86,7	2,9	
Prøve 2 4,5-4,6 m	32,8	3,6	
Prøve 3 5,4-5,5 m	44,0	3,3	
Prøve 4 6,4-6,5 m	25,2	10,0

PrøveID	Maks. $\tau$ (kPa)	Ved tøyning $\varepsilon$ (%)	$\tau$ ved 15% tøyning (kPa)
Prøve 5 7,4-7,5 m	30,2	4,3	
Prøve 6 8,5-8,6 m	26,3	4,9	
Prøve 7 9,1-9,2 m	22,4	4,6	
Prøve 8 11,5-11,6 m	28,3	8,6
