Neset kommune

# Kvikkleireutredning

Gang- og sykkelveg, Fv 62 Hargota - Jevika

Oppdragsnr.: 5184198 Dokumentnr.: 5184198-RIG02 Versjon: 02  
2019-06-19

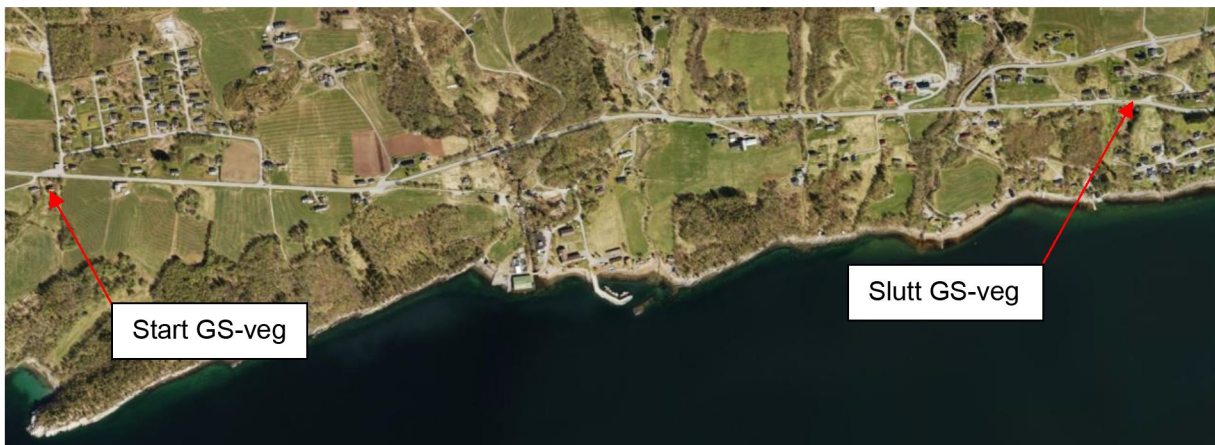
Figur 1 Oversiktsbilde som viser strekning for ny gang- og sykkelveg

Oversikt over plassering for den nye gang- og sykkelvegen er vist på Figur 1, og kvikkleiresoner fra NVE ([www.skrednett.no](http://www.skrednett.no)) er vist på Figur 2.

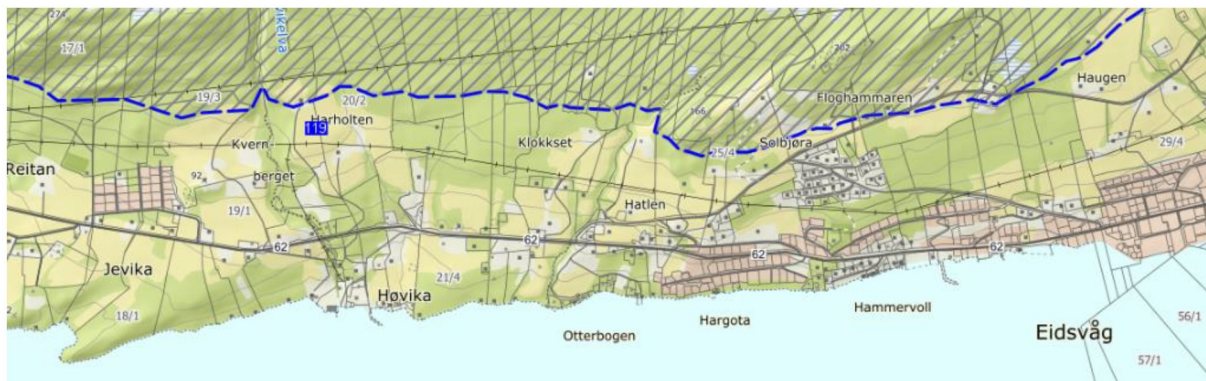
Figur 7 Marin grense

2. Undersøk om hele eller deler av området ligger under marin grense:
  - Figur 7, som er hentet fra [www.ngu.no](http://www.ngu.no), viser at området ligger under marin grense.

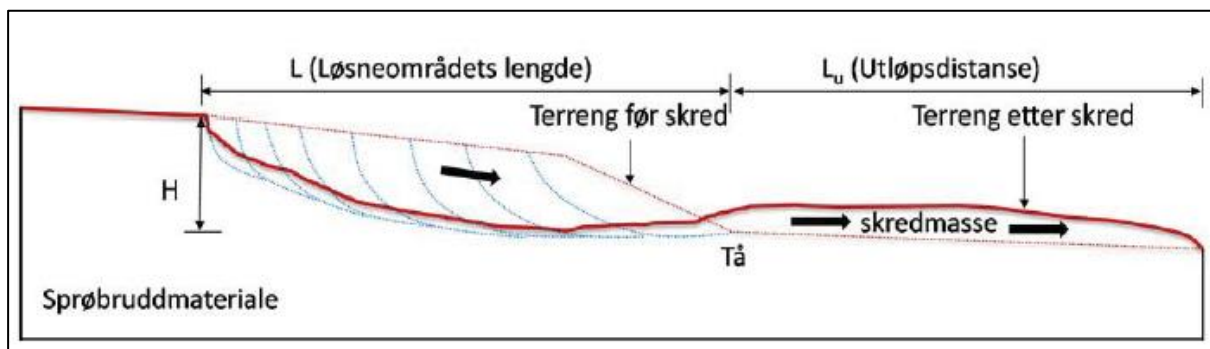
Figur 8 Prinsippskisse for løsnakeområde og utløpsdistanse, hentet fra [11]

I NVE-rapport 14/2016 [11] er det foreslått metode for vurdering av utløpsområde basert på visse kriterier. Utløpsområde er området der skredmassene avsettes nedenfor skredgrova. Anbefalt estimat av utløpsdistanse ( $L_u$ ) er basert på løsnedistanse ( $L$ ), skredtype og topografiske forutsetninger.

Et retrogressivt skred er et skred som utvikles ved at skaller glir ut i en serie av etterfølgende rotasjons- og/eller flakskred. Skredet griper bakover og i mange tilfeller sideveis i sprøbruddmateriale. Et flakskred er et skred der hele laget over glideflaten glir ut som et flak i et tilnærmet monolitisk stykke.

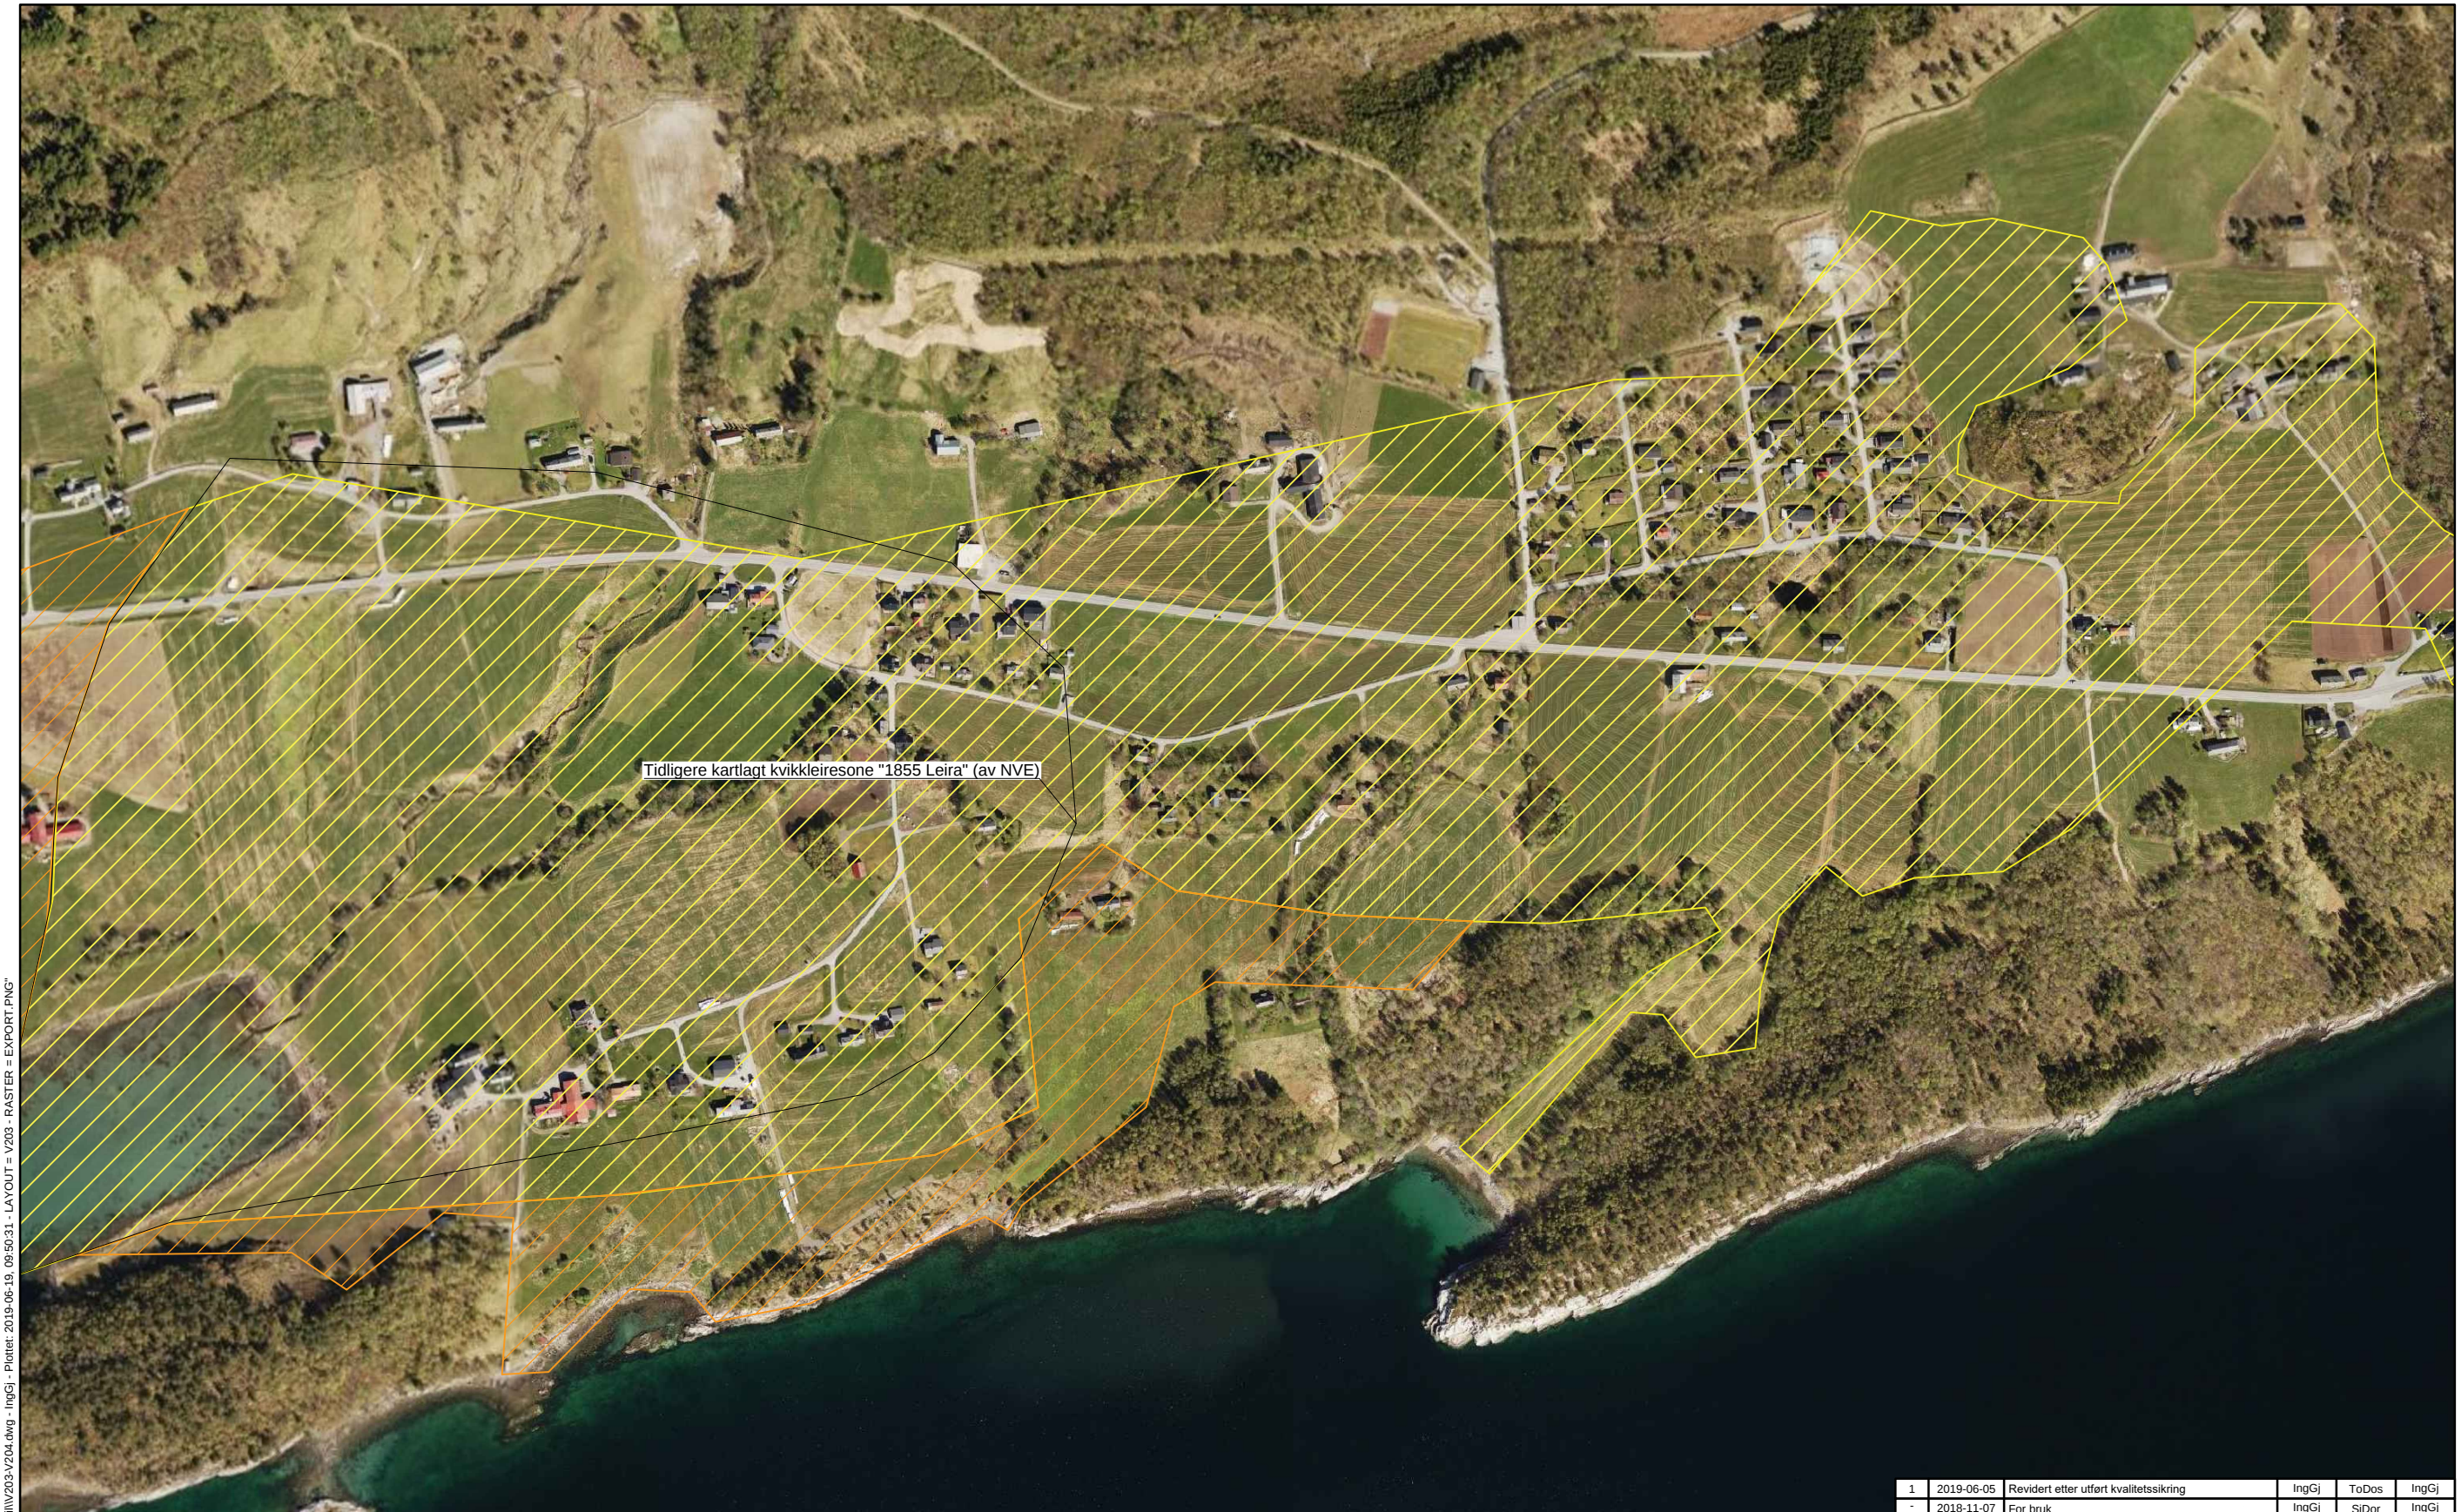
| <b>Norconsult</b> | Oppdragsnummer<br>5184198 | Tegningsnummer<br>V203 | Revisjon<br>1 |

Område 1 (koblet sammen med sone "1855 Leira")

7. Avgrens løsneområder med nøyaktig:
  - Basert på utførte grunnundersøkelser og observasjoner i felt er løsneområder beskrevet i kapittel 4.1 og vist på Tegning V203-V204.

8. Vurder og avgrens sannsynlige utløpsområder for skredmasser:
  - Beskrevet i kapittel 4.2 og vist på tegning V203-V204.
9. Avgrens og klassifiser faresoner:

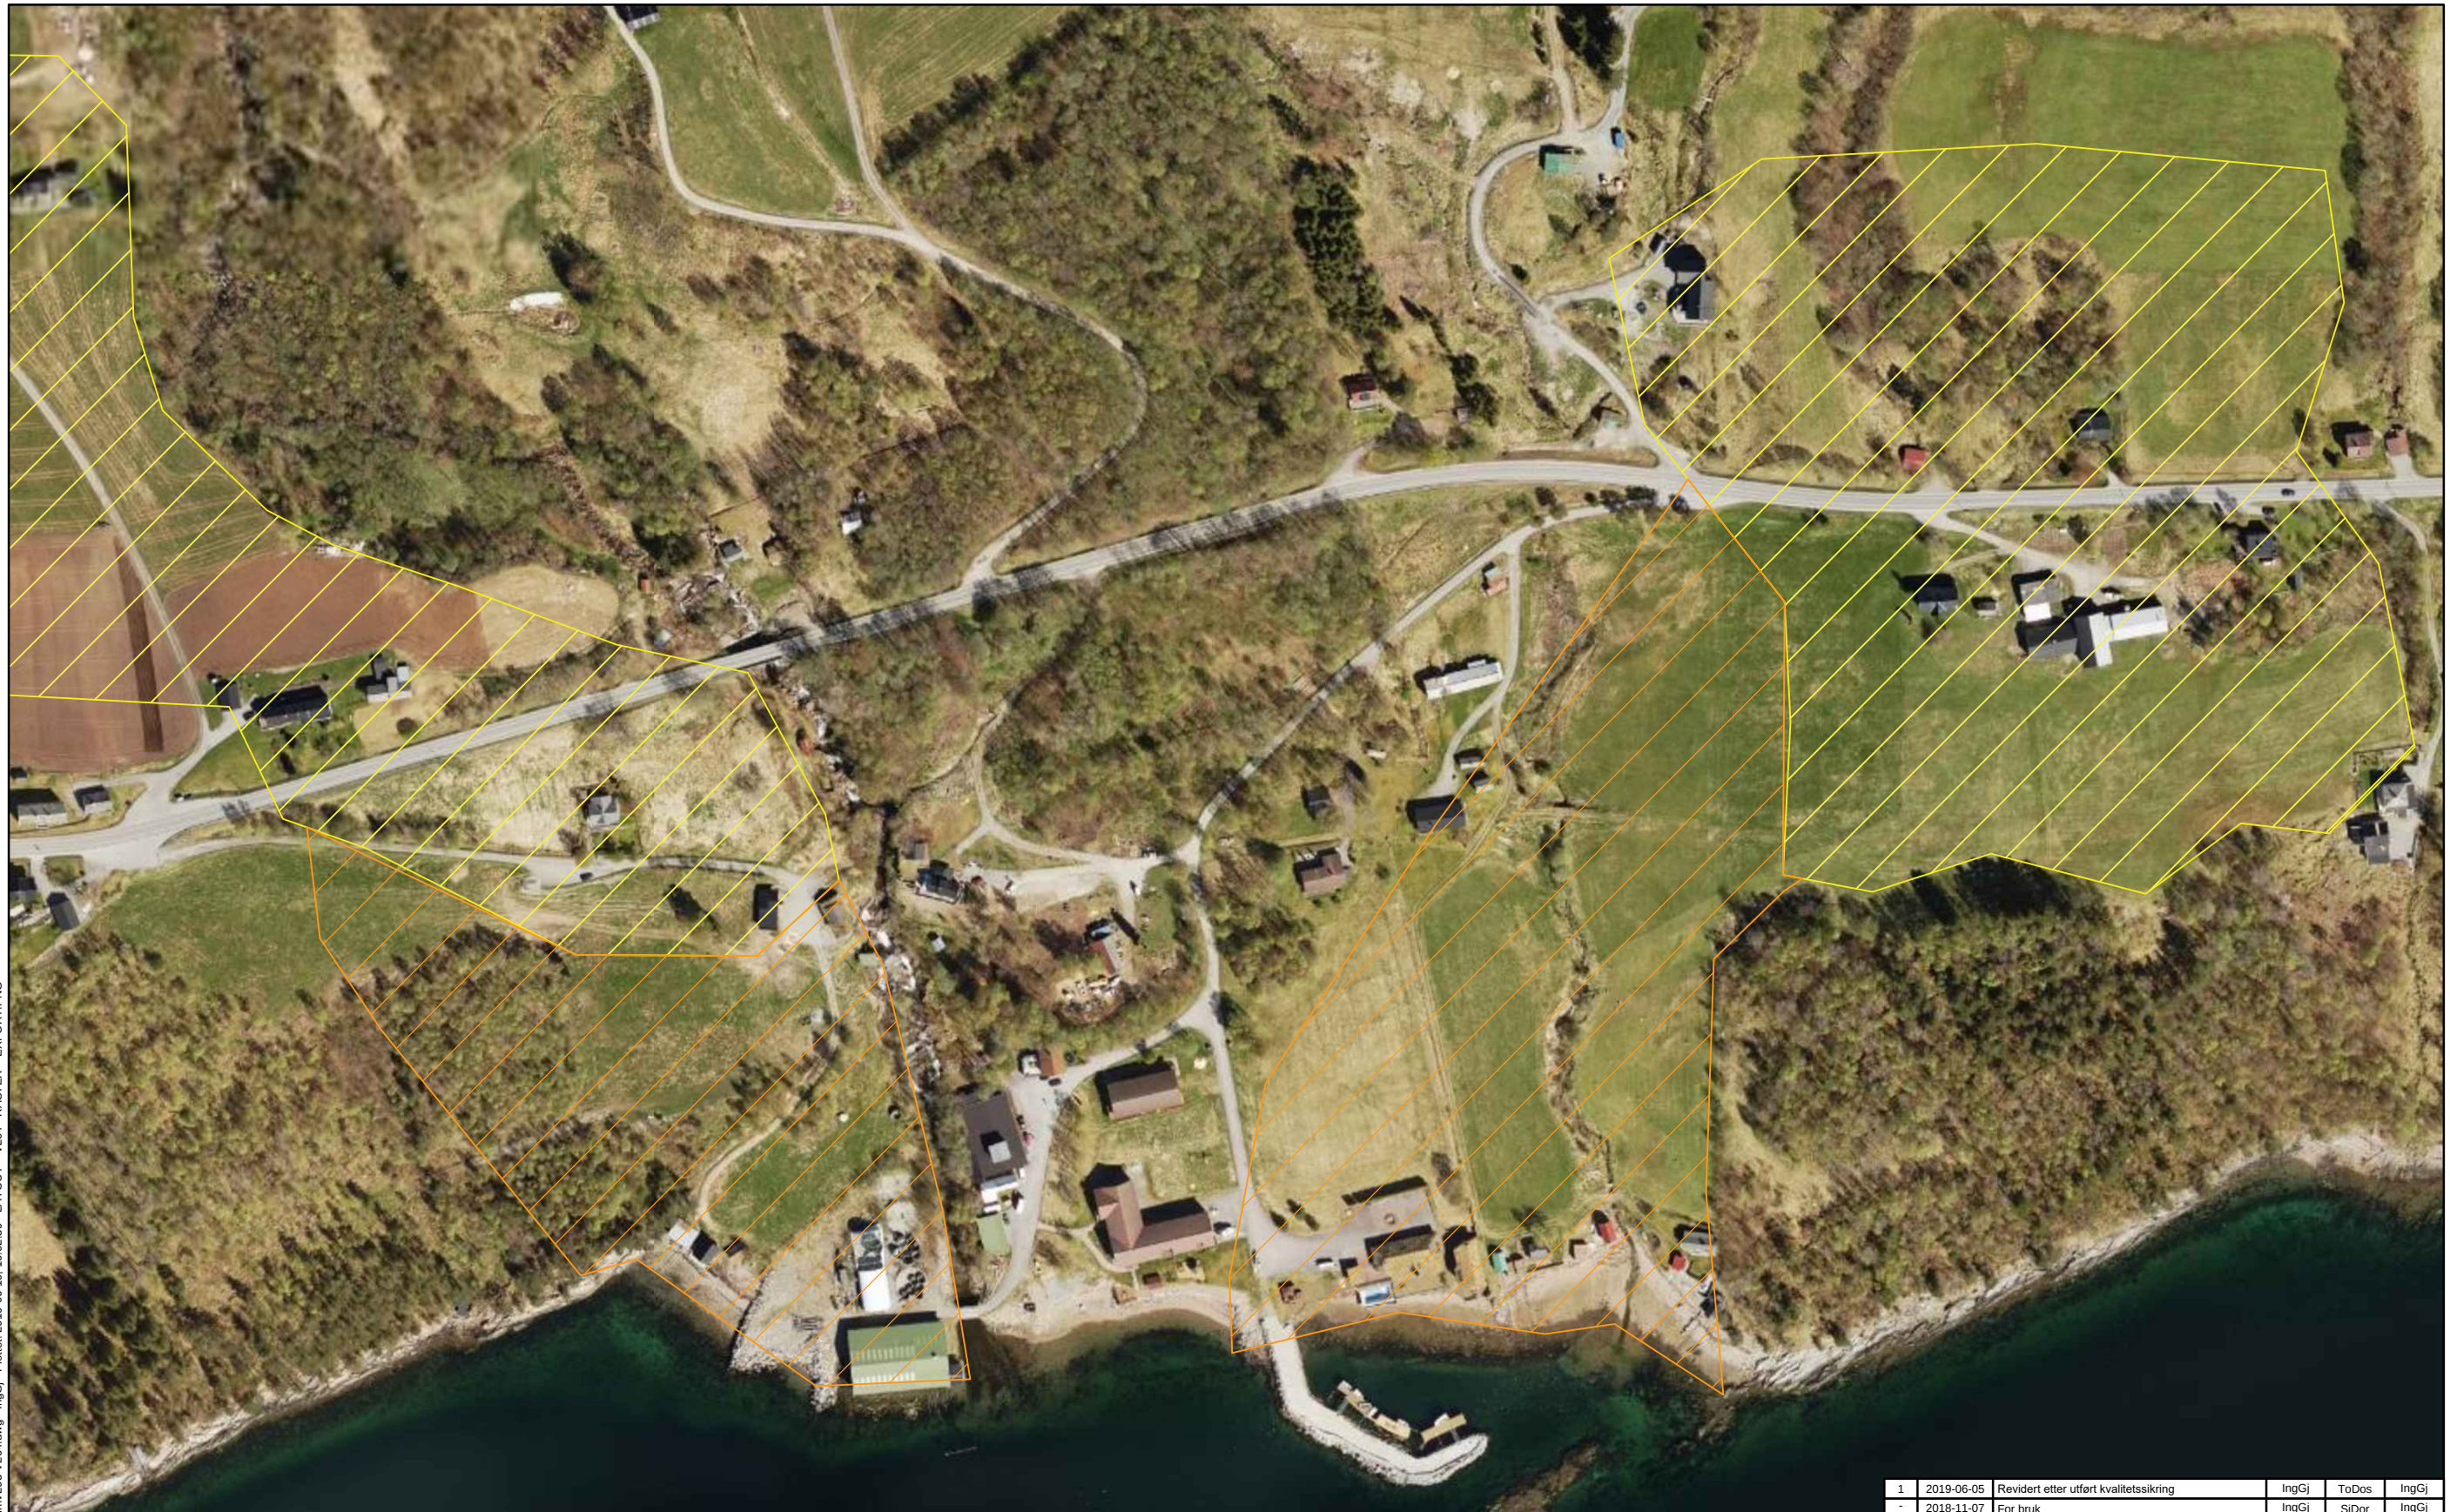
| <b>Norconsult</b> | Oppdragsnummer<br>5184198 | Tegningsnummer<br>V204 | Revisjon<br>- |

Område 2 og 3
