Neset kommune

Eidsvåg - Kvikkleireutredning

Sentrumsområdet og Eidsvåg badeplass

Vurderingsrapport

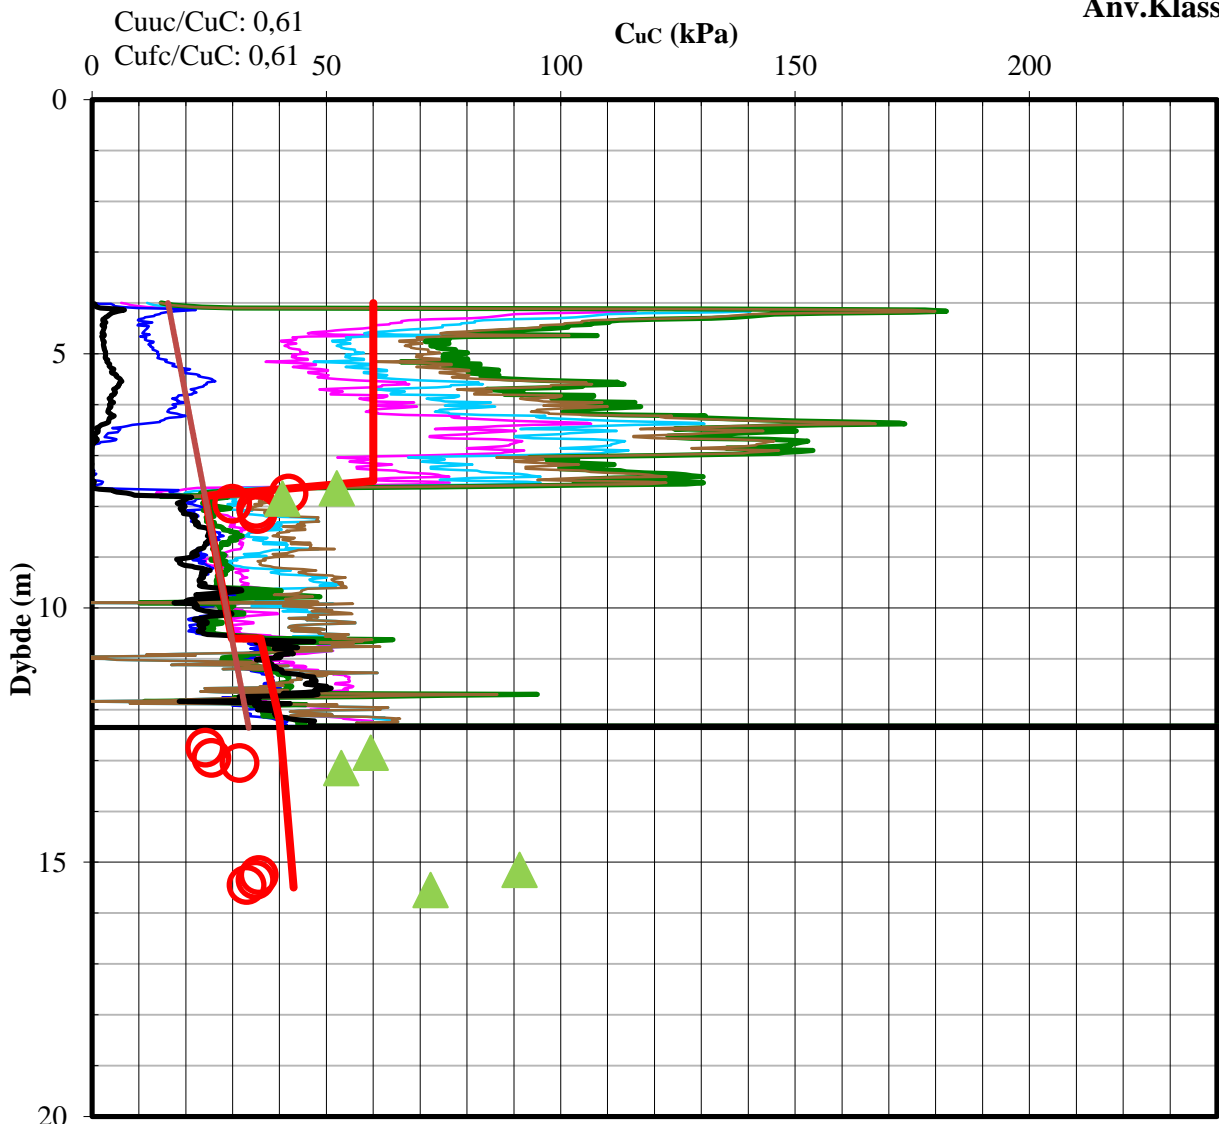
Hol nr.: 2
Anv.Klasse: 2

- Nkt var. - Lunne et al (1997)
- Nke var. - Lunne et al (1997)
- Ndu var. - Lunne et al (1997)
- Nkt var. OCR3 - Karlsrud et al (2005)
- Nke var. OCR3 - Karlsrud et al (2005)
- Ndu var. OCR3 - Karlsrud et al (2005)
- Anbefalt
- NC-linje
- Enaks
- ▲ Konus

z (m)	Δz (m)	Cuc (kPa)
4,0	4,0	60,0
7,5	3,5	60,0
7,8	0,3	24,1
10,6	2,8	29,8
10,6	0,0	36,0
12,2	1,6	40,0
15,5	3,3	43,0

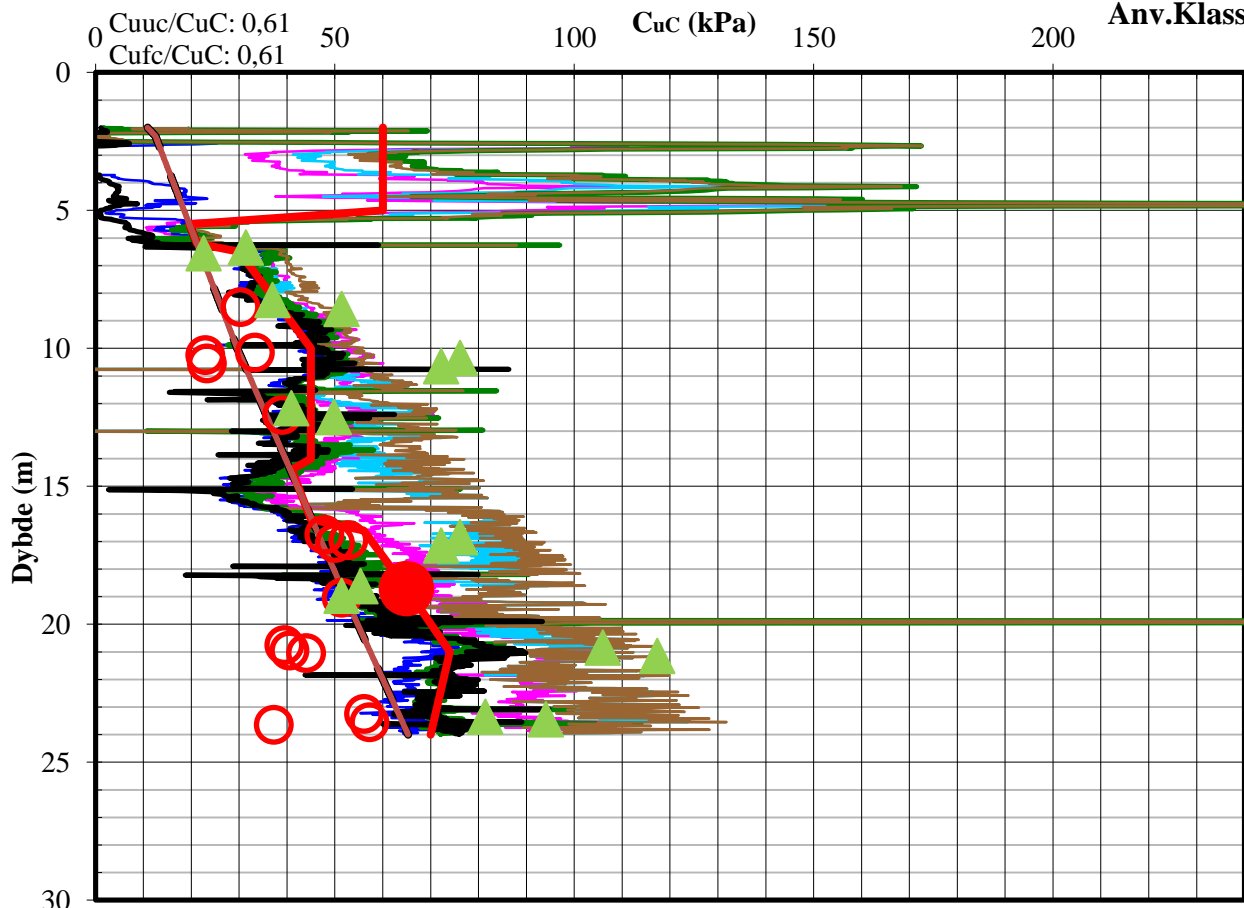
Hol nr.: 10
Anv.Klasse: 3

— Nkt var. - Lunne et al (1997) — Nke var. - Lunne et al (1997) — Ndu var. - Lunne et al (1997)
— Nkt var. OCR3 - Karlsrud et al (2005) — Nke var. OCR3 - Karlsrud et al (2005) — Ndu var. OCR3 - Karlsrud et al (2005)
— SHANSEP ● Anbefalt — NC-linje

z (m)	Δz (m)	C_{uc} (kPa)
2,0	2,0	60,0
5,0	3,0	60,0
5,5	0,5	19,6
6,2	0,7	21,2
6,5	0,3	30,0
10,0	3,5	45,0
14,0	4,0	45,0
14,4	0,4	41,0
16,2	1,8	45,0
16,6	0,4	56,0
18,7	2,1	65,0
21,0	2,3	74,0
24,0	3,0	70,0

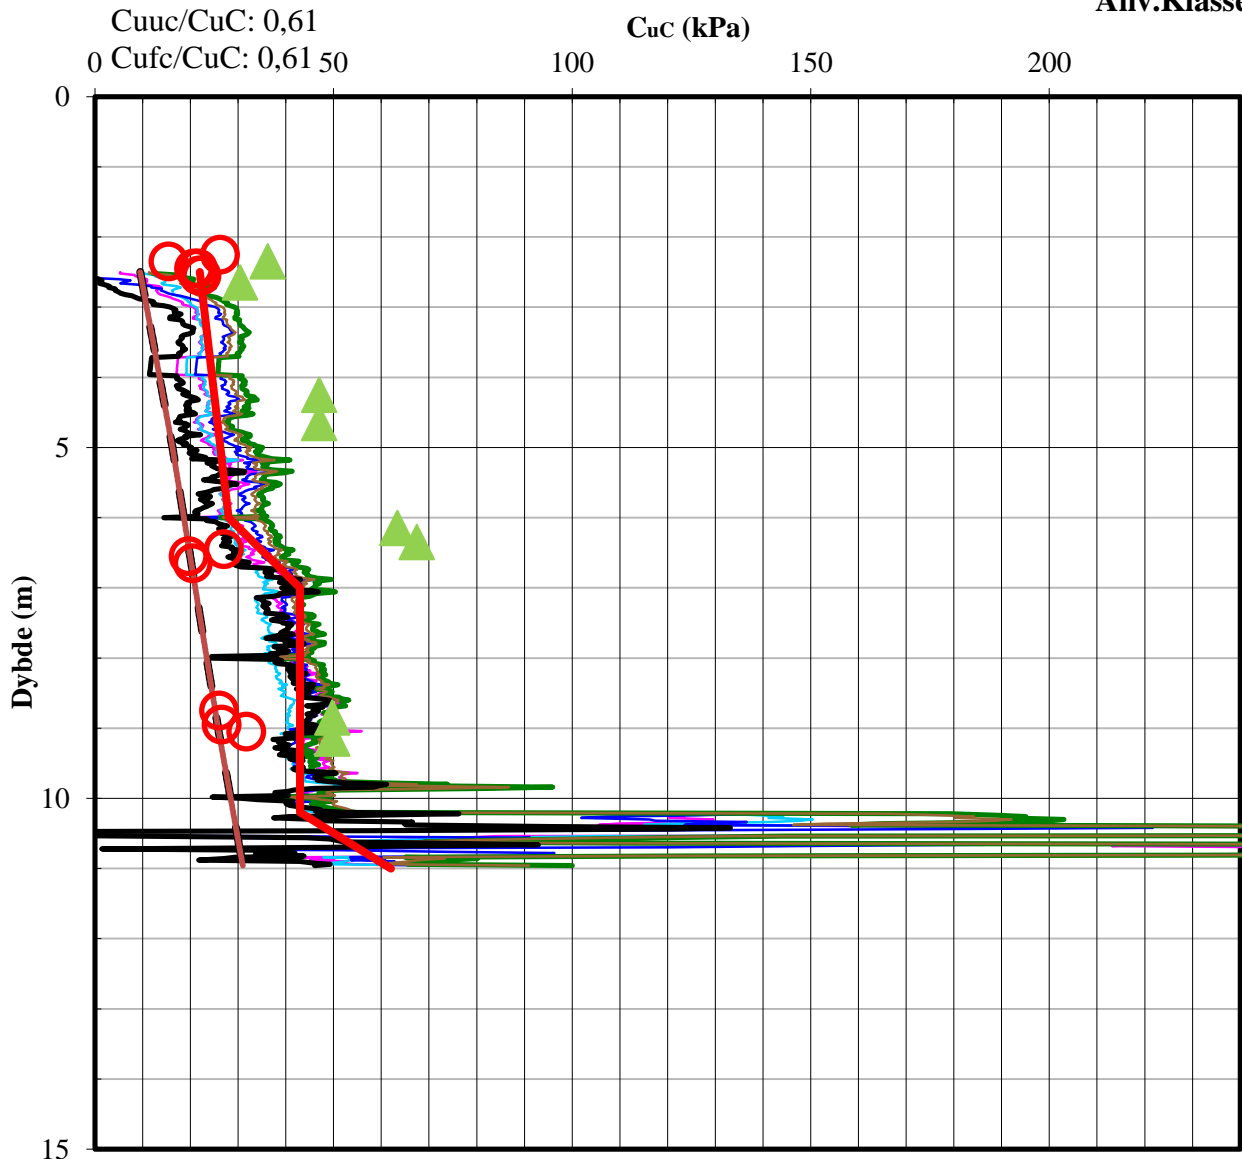
Hol nr.: 19
Anv.Klasse: 3

Nkt var. - Lunne et al (1997)	Nke var. - Lunne et al (1997)	Ndu var. - Lunne et al (1997)
Nkt var. OCR3 - Karlsrud et al (2005)	Nke var. OCR3 - Karlsrud et al (2005)	Ndu var. OCR3 - Karlsrud et al (2005)
SHANSEP	Anbefalt	NC-linje
Enaks	Konus

z (m)	Δz (m)	Cu _c (kPa)
2,5	2,5	22,0
6,0	3,5	28,0
7,0	1,0	43,0
10,2	3,2	43,0
11,0	0,8	62,0
11,0	0,0	62,0

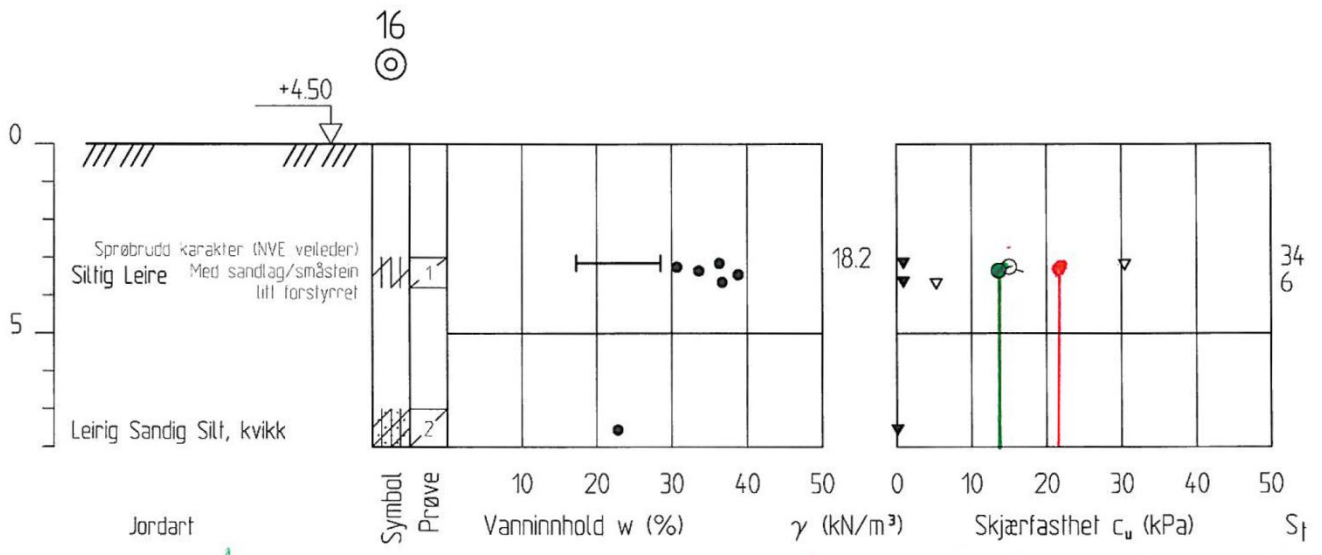
Pos. 16		
z (m)	Δz (m)	c_{uc} (kPa)
3,4	3,4	22
9,0	5,7	22

Neset kommune			
Eidsvåg - Kvikkleireutredning Sentrumsområdet og Eidsvåg badeplass - geoteknisk vurdering			
Figur A12 Tolket aktiv udrenert skjærfasthet (c_{uc}) fra enkle skjærforsøk i Pos. 16.		MÅLESTOKK	DATO
		M = 1 :	2013-10-01
UTFØRT	KONTROLLERT	RAPPORT	FORMAT
Sigurður Már Valsson	Torgeir Døsland	5123694-4	A4

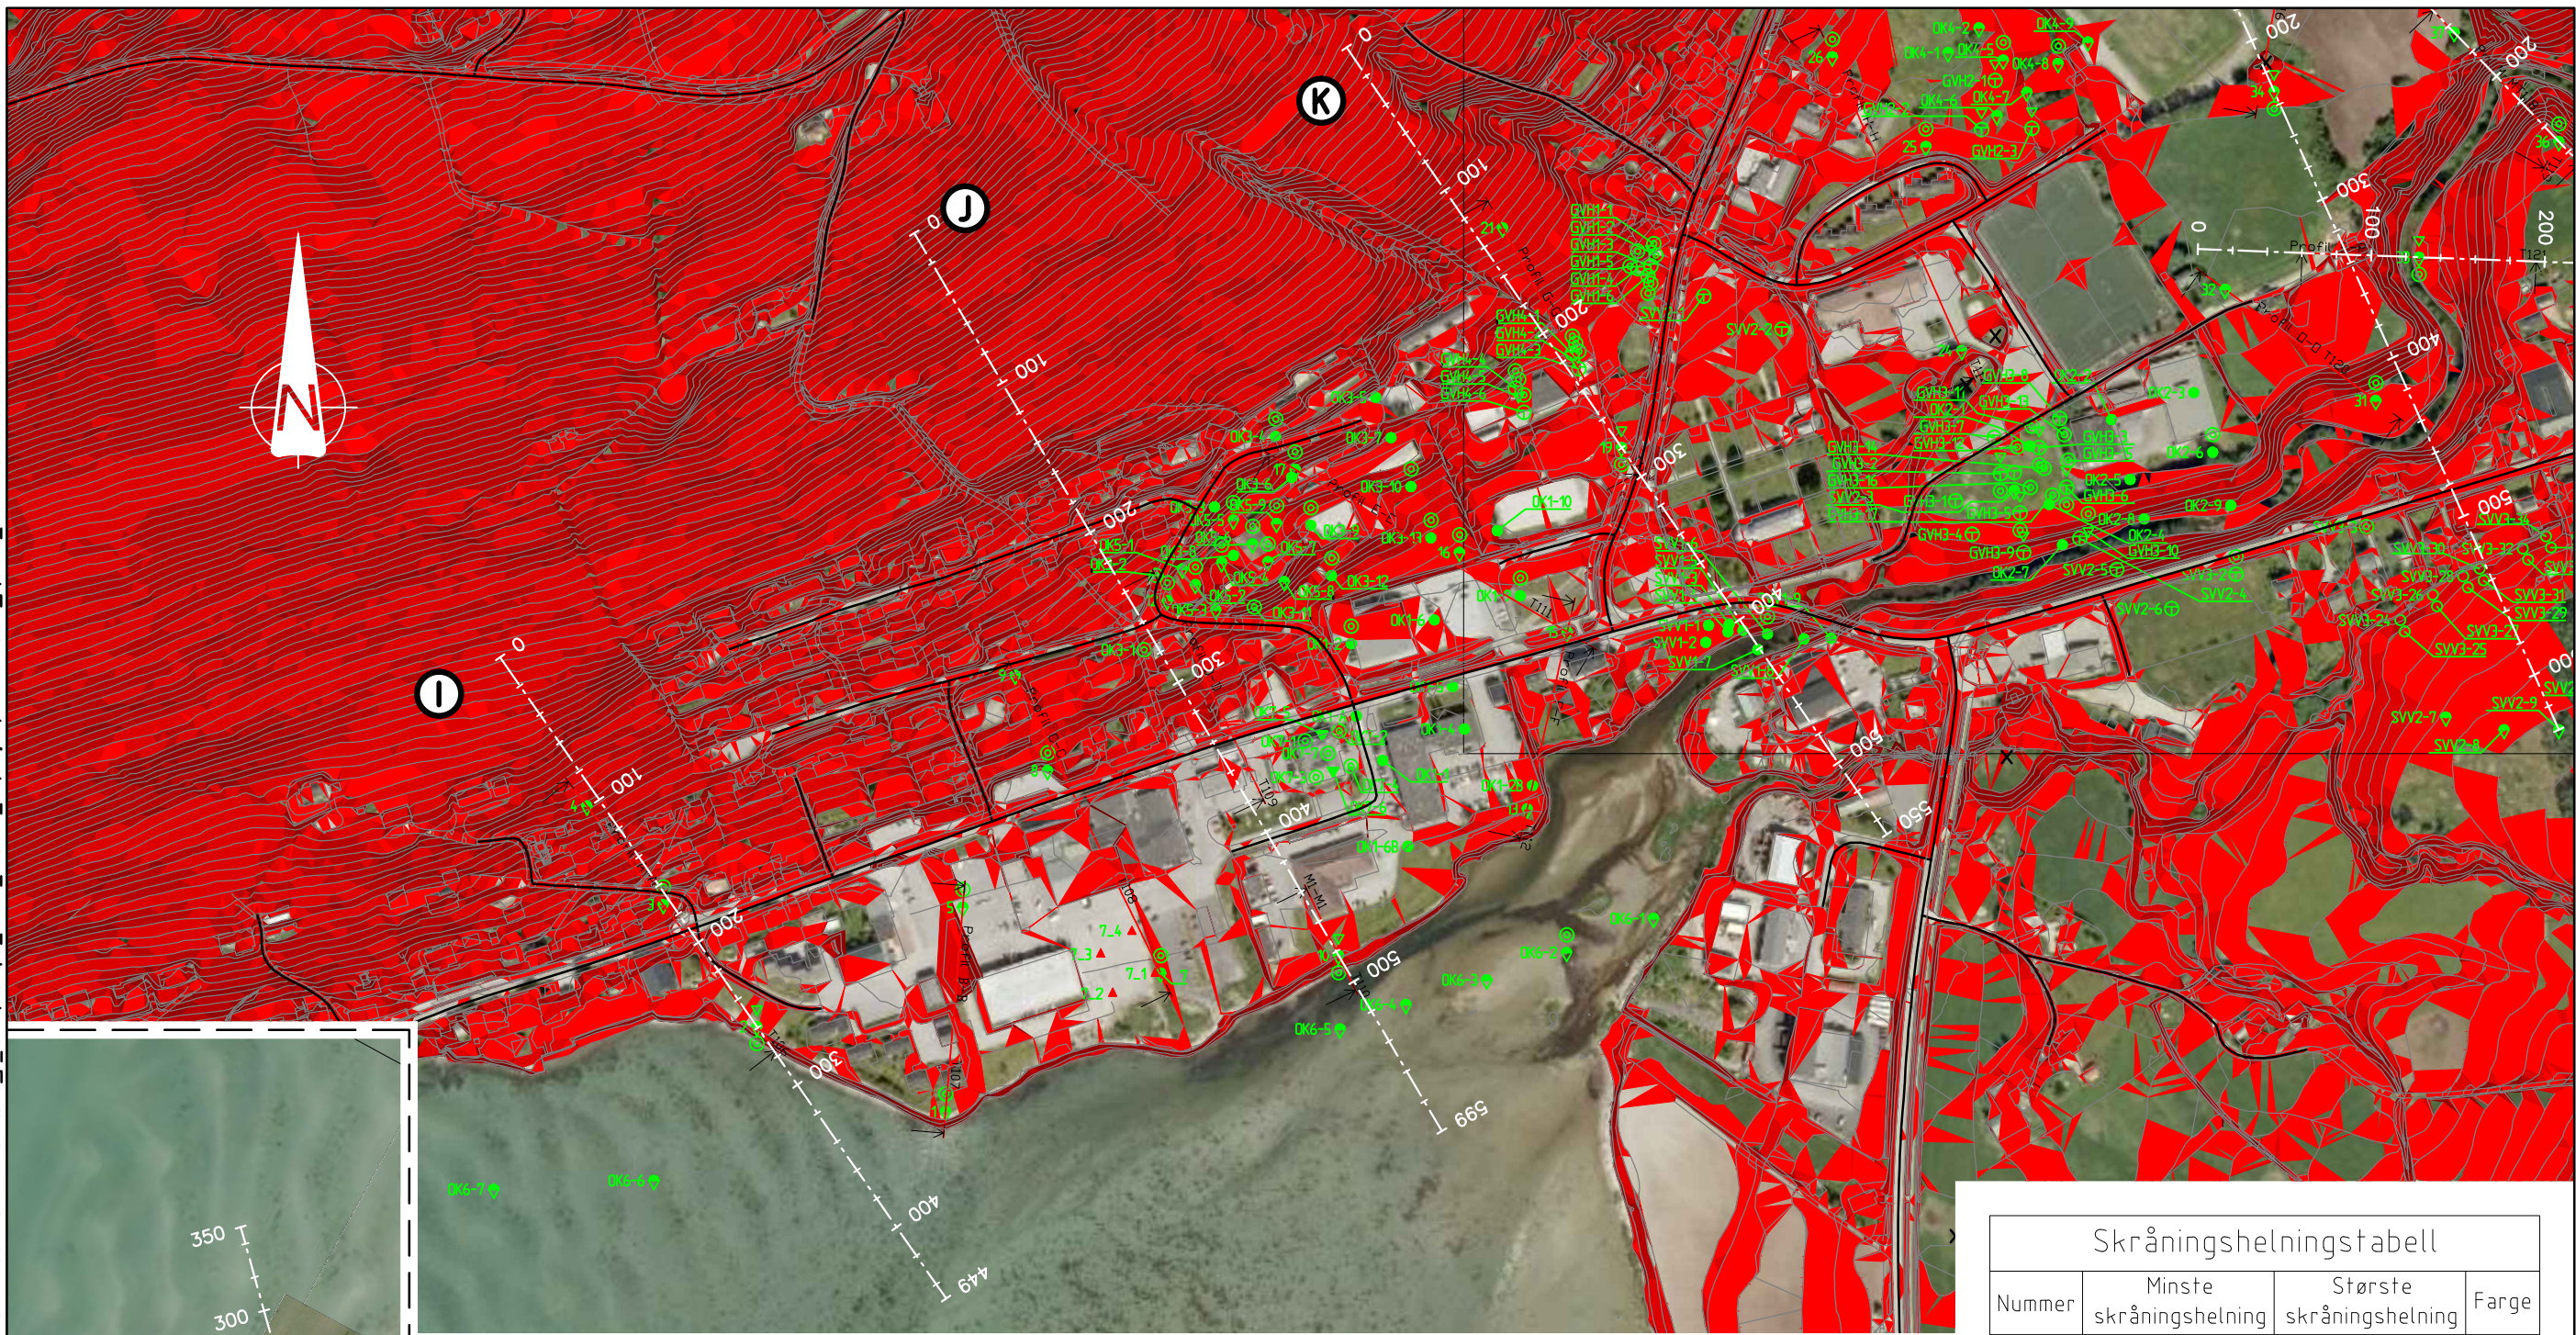
Skråningshelningstabell

Nummer	Minste skråningshelning	Største skråningshelning	Farge
1	3,8%	12%	
2	12%	19%	
3	19%	26%	
4	26%	49%	
5	49%	-->
