Skredfareberedskap i Geiranger

Faresonekart over skredområder

964035-1

1 mars 1997

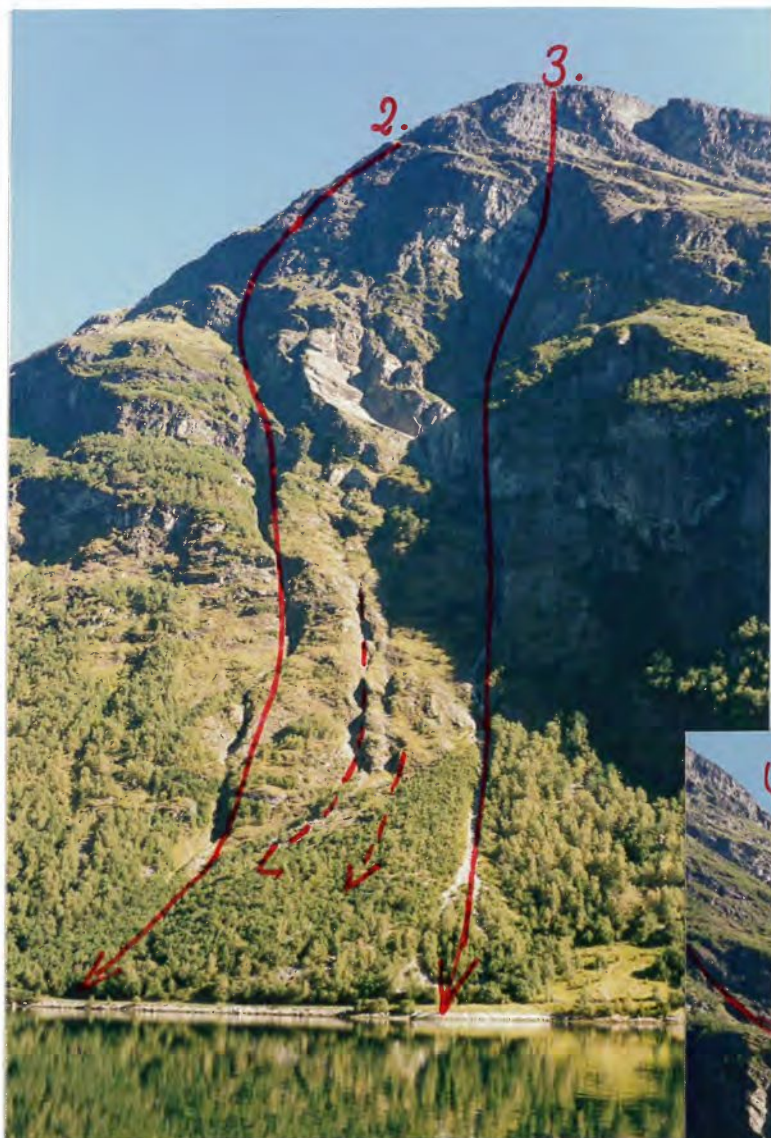
Foto 3

Skredbane nr. 2, Sildesteinen, og
nr. 3, Sandefonna

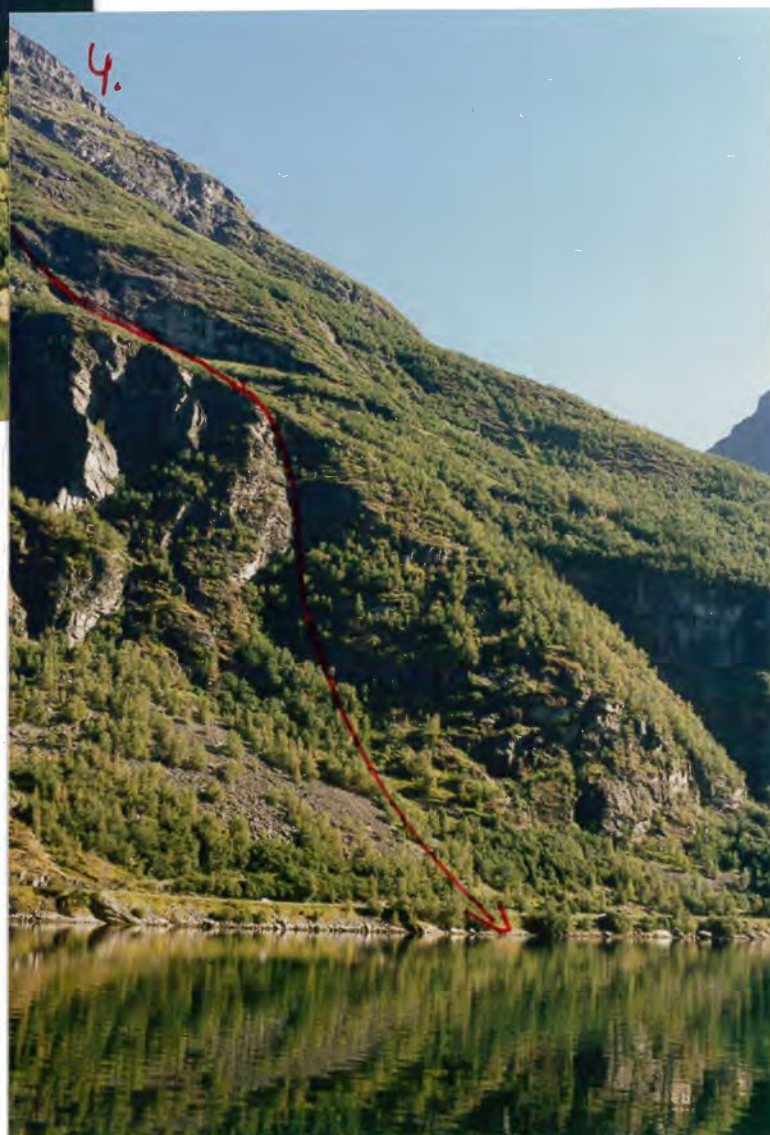
Foto 4

Skredbane nr. 4,
Saudesletta

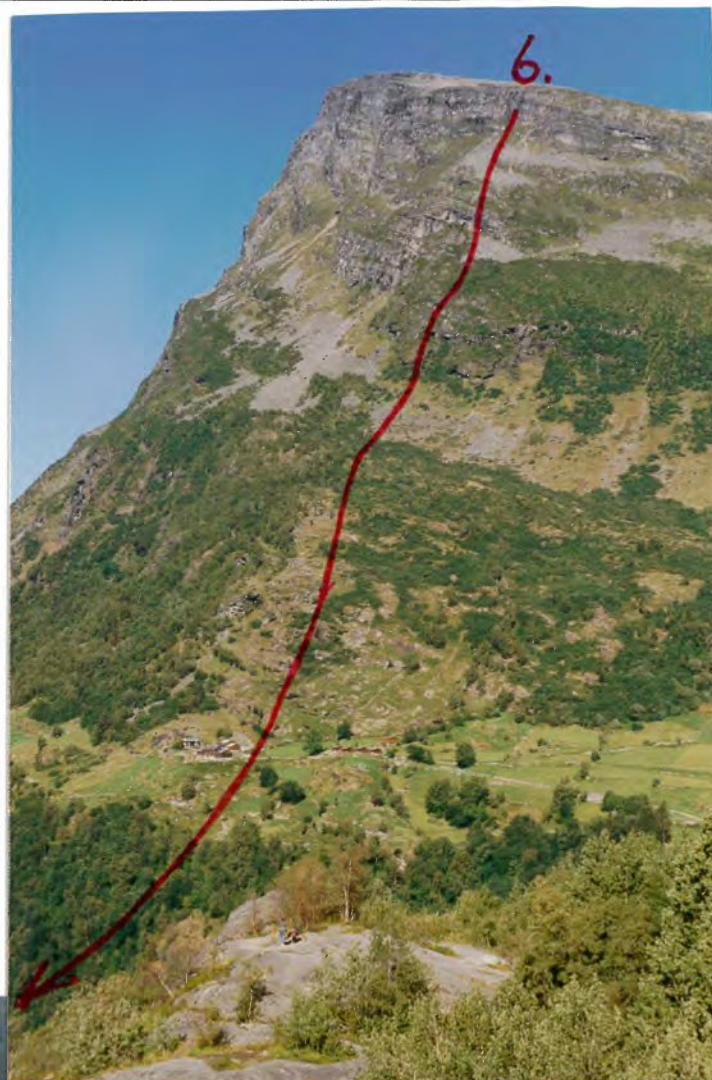
Foto 7

Vesterås med skredbanen
til skred nr. 6, Vesteråsfonna

Skredet som har skadet gardshusa på Vesterås løses ut ved foten av en bratt-hammer mellom kote 1100 og 1180 (fig. 3 og foto 7 og 8). Skredet kan løsne ved at skavlen i toppen av skrenten faller ned på den ca. 45° bratte og innpå 150 m brede flata innunder hengt. Skredet kan henge sammen med Bøfonna lenger øst. Vesteråsfonna vider seg ut til ca. 200 m bredde ned til kote 600, og går deretter i slakere terreng ned til kote 400. Mindre skred vil stanse i denne delen av fjellsiden. Forholdene må ligge til rette for lange utløp for at skredet skal gå over dette partiet. Dette skjer når fjellsida er dekket av løs og lett snø helt ned mot gården.

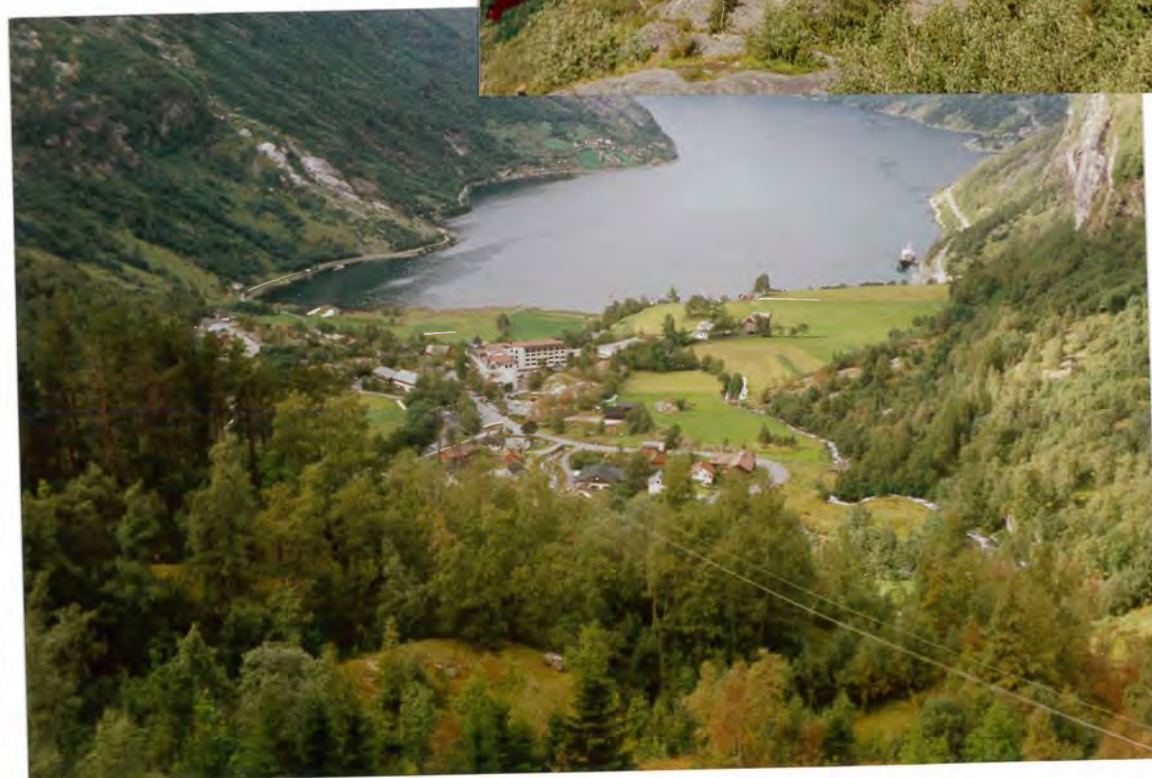
Foto 8 Vinjesletta, hotell Union og bebyggelsen på Gjerdet

Det er ikke registrert skade på hus nede på Vinjesletta, foto 8, men det har kommet materiale fra Vesteråsgarden ned i "skredene" eller ura innved fjellveggen her.

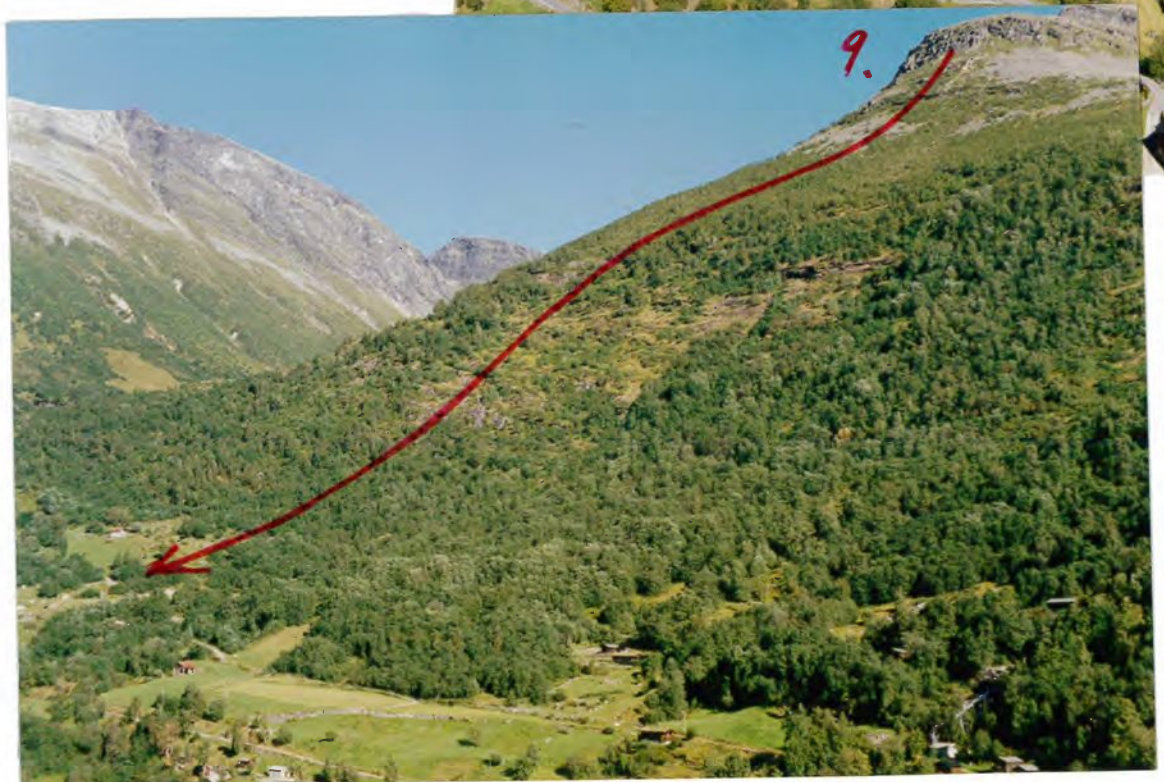
Foto 10 Skredbanen til skred nr. 9, Holebakk sør

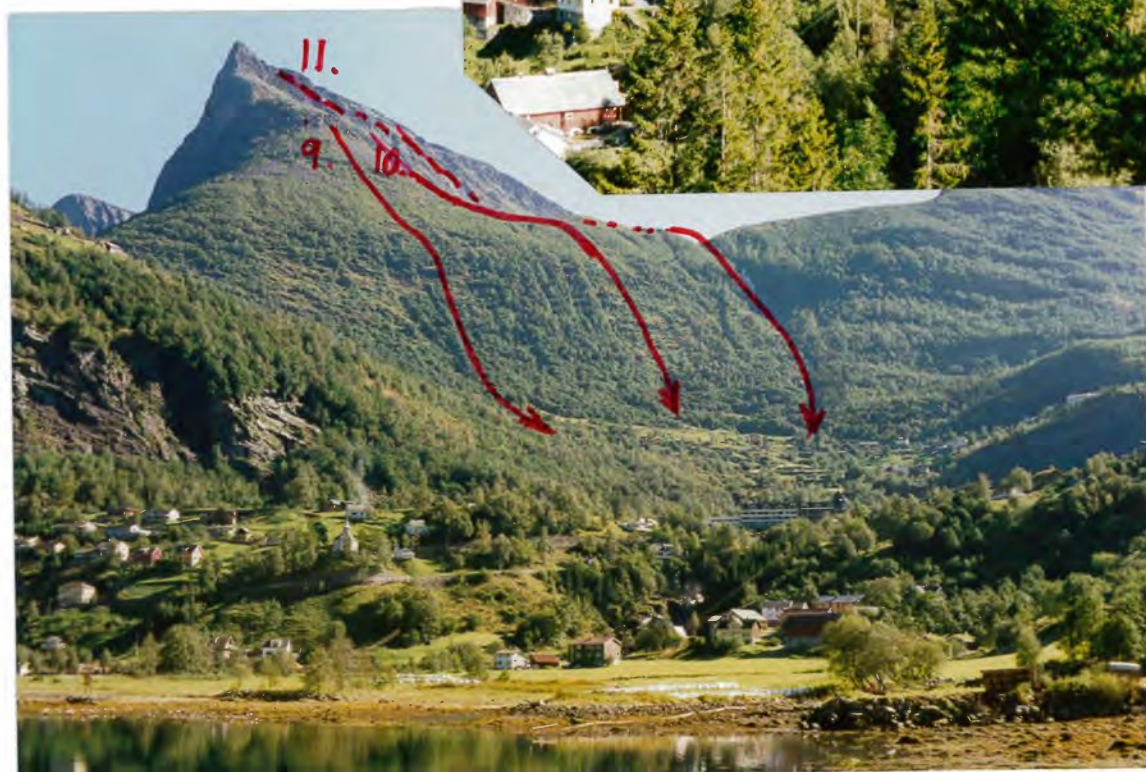
Foto 12 Avstandsbilde av skred nr. 9, 10 og 11 med Geiranger sentrum i forgrunnen

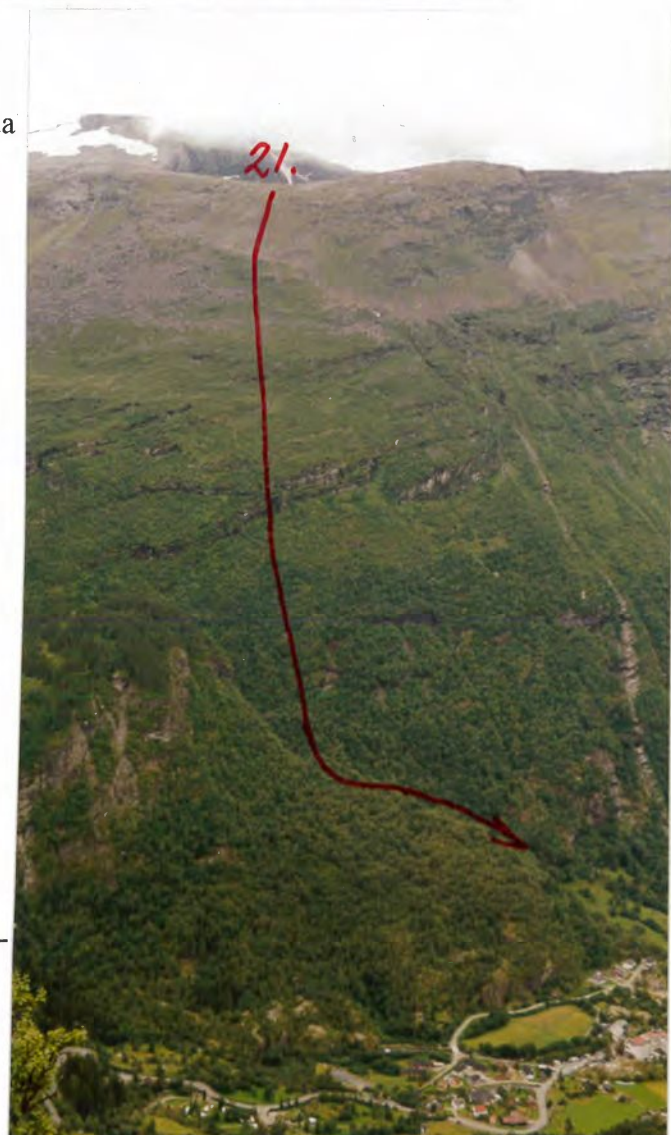
Foto 17

Skredbanen til skred nr. 21 som kommer ned mot og nord for Flydalsnakken og svinger nordover og ned mot Gjørva

På strekningen fra Homlong, Gjørva og Flydal, fig. 4 og foto 16-21, kan det forventes skred på deler av denne strekningen i gjennomsnitt hvert 12. år. Fongovet har i 9 tilfeller ført til skade på Maråk, dvs. i sentrumsområdet. I eldre tider lå det imidlertid kun naust i fjæra her. Sentrum har med dette blitt utsatt for skredvind hvert 22. år i gjennomsnitt på grunn av snøskred fra Keipen.

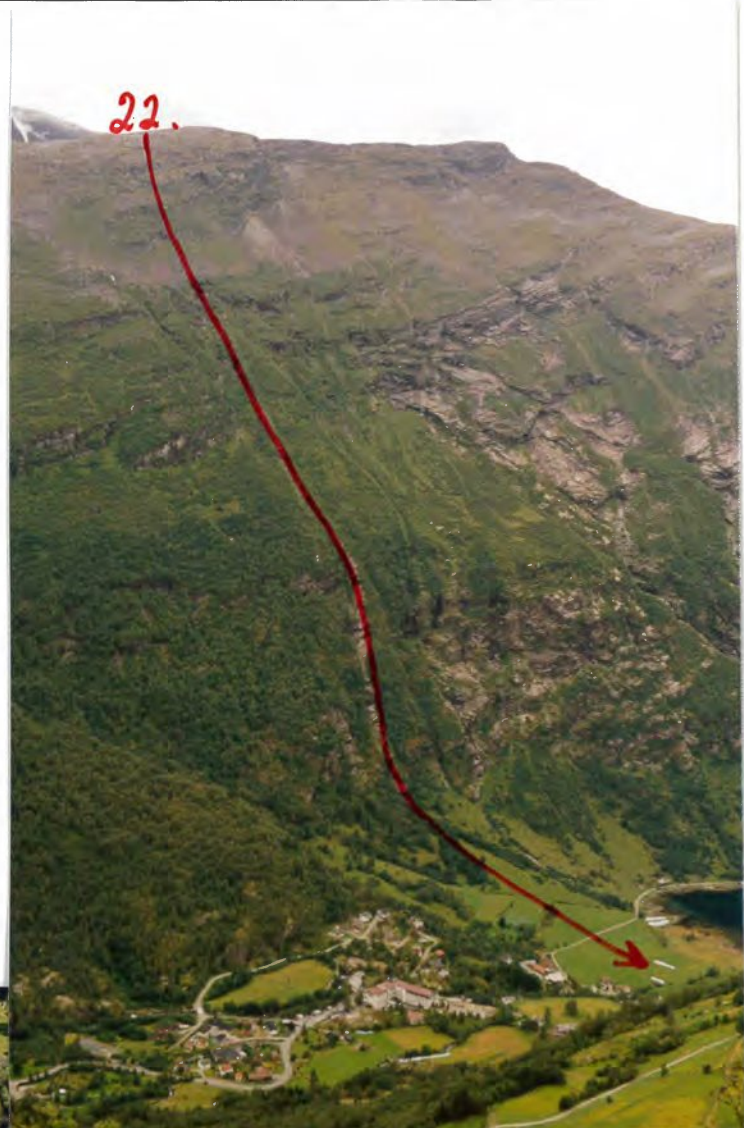
Foto 18

Skredbanen til skred nr. 22,
Gjørvaafonna

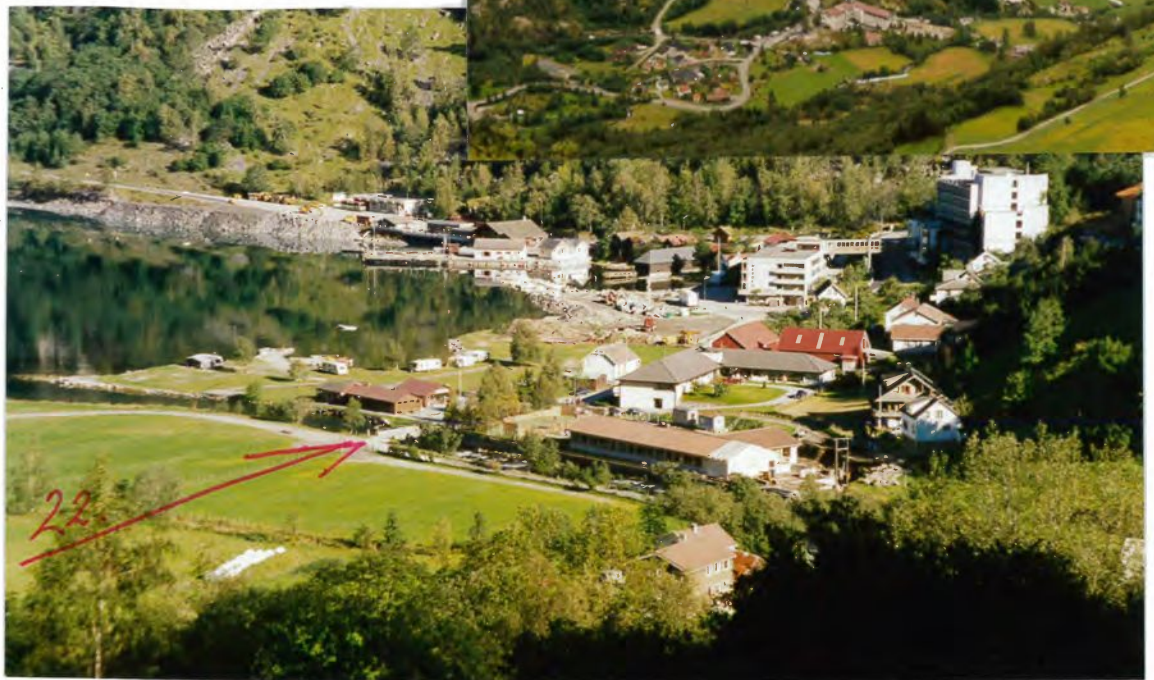
Foto 19 Detalj av sentrumsområdet sett fra sørvest med skolen i forgrunnen. Gjørvaafonna (skred nr. 22) kaster skredvinden innover hele bebyggelsen fra venstre kant av bildet

Snøskred som går i såvidt bratt terreng må forventes å utvikle en kraftig snøsky, og selv om den faste skredsnøen alltid stanser på sletta før skredet når elva, kan skredvinden fortsette videre over mot Maråk. De største skredene gjennom tidene har forårsaket skader på husene, om enn i begrenset omfang. Bebyggelsen nede på den flate elvesletta er ikke særlig gammel, og har ikke vært utsatt for de største trykkene som kan tenkes å forekomme. Vi antar at denne bebyggelsen inkludert skolen kan bli utsatt for relativt store trykkvirkninger fra skredvinden.

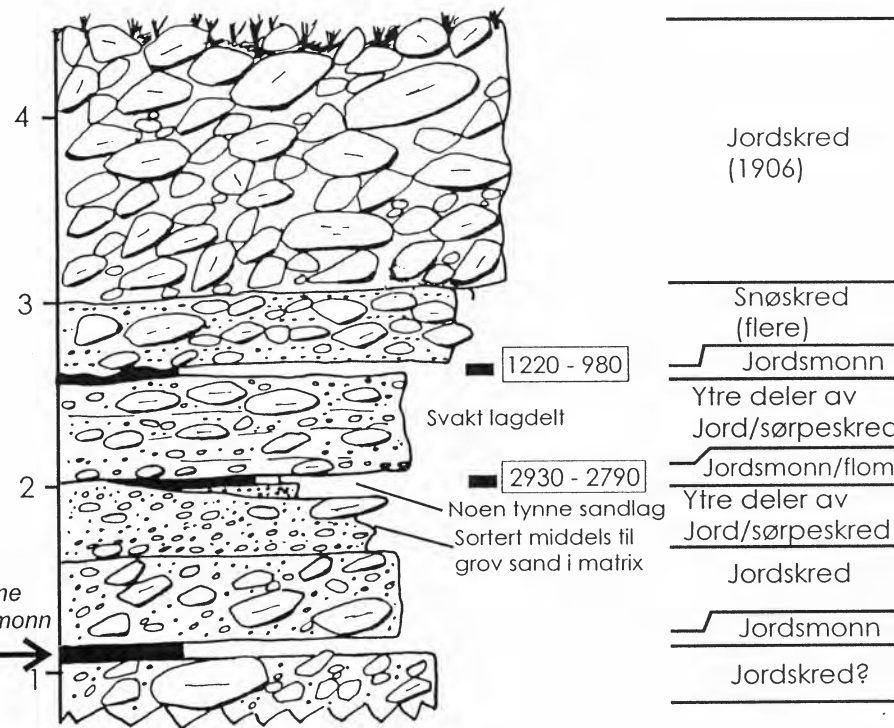
Godkjent	Kontrollert	Tegner	Rapport nr. 964035-1	Figur nr. 5
		Dato 97-03-01

Jordprofil i skredavsetninger ved Homlong

Jordskred
Snøskred (flere)
Jordsmonn
Snøskred (flere)
Jordskred (flere?)
?

Jordskred (1906)
Snøskred (flere)
Jordsmonn
Ytre deler av Jord/sørpeskred
Jordsmonn/floam
Ytre deler av Jord/sørpeskred
Jordskred
Jordsmonn
Jordskred?
