# 17079 Notat RIG06 Rev03

## Bjerke industriområde. Bekkekryssing Lindebergveien

### Geoteknisk vurdering av stabilitet

Geoteknisk notat

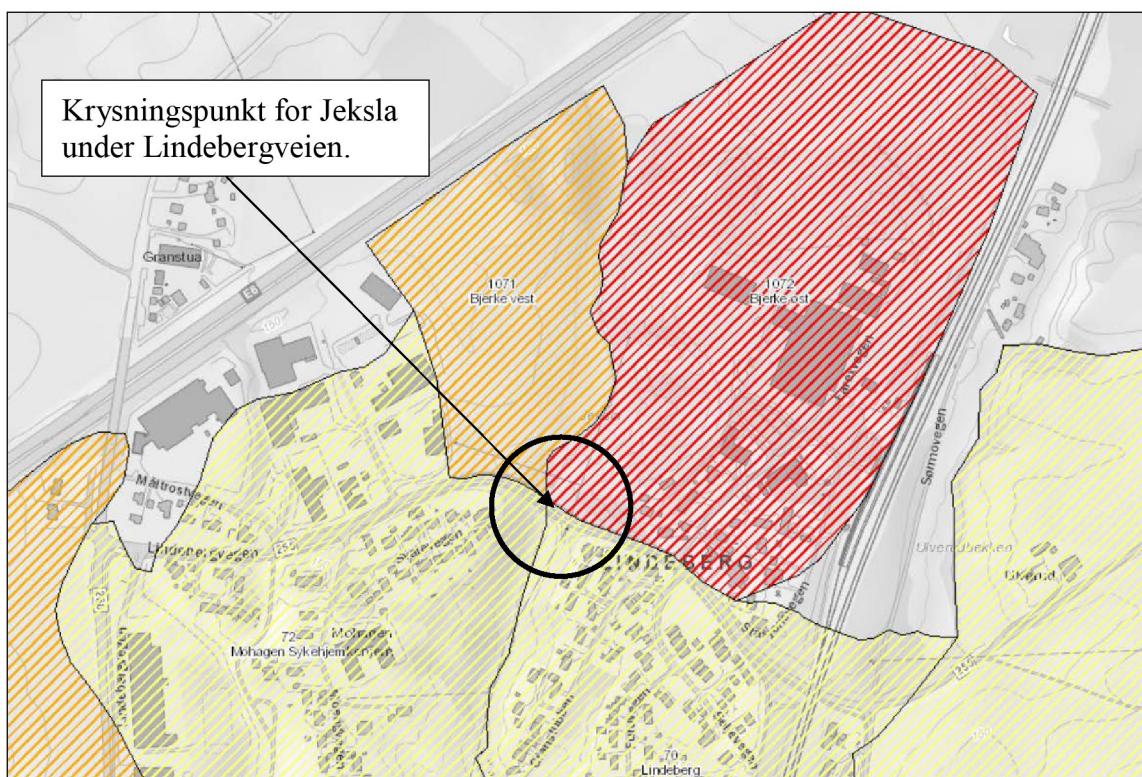
Figur 2.1 Kartlagte fareområder for kvikkleireskred. Hentet fra ref. [5]

Prosjektet ligger i et allerede kartlagt fareområde for kvikkleireskred. Nord for Lindebergveien er faregraden kartlagt som *høy* på østsiden av Jeksla og *middels* på vestsiden. Sør for Lindebergveien er faregraden kartlagt som *lav*, se figur 2.1.

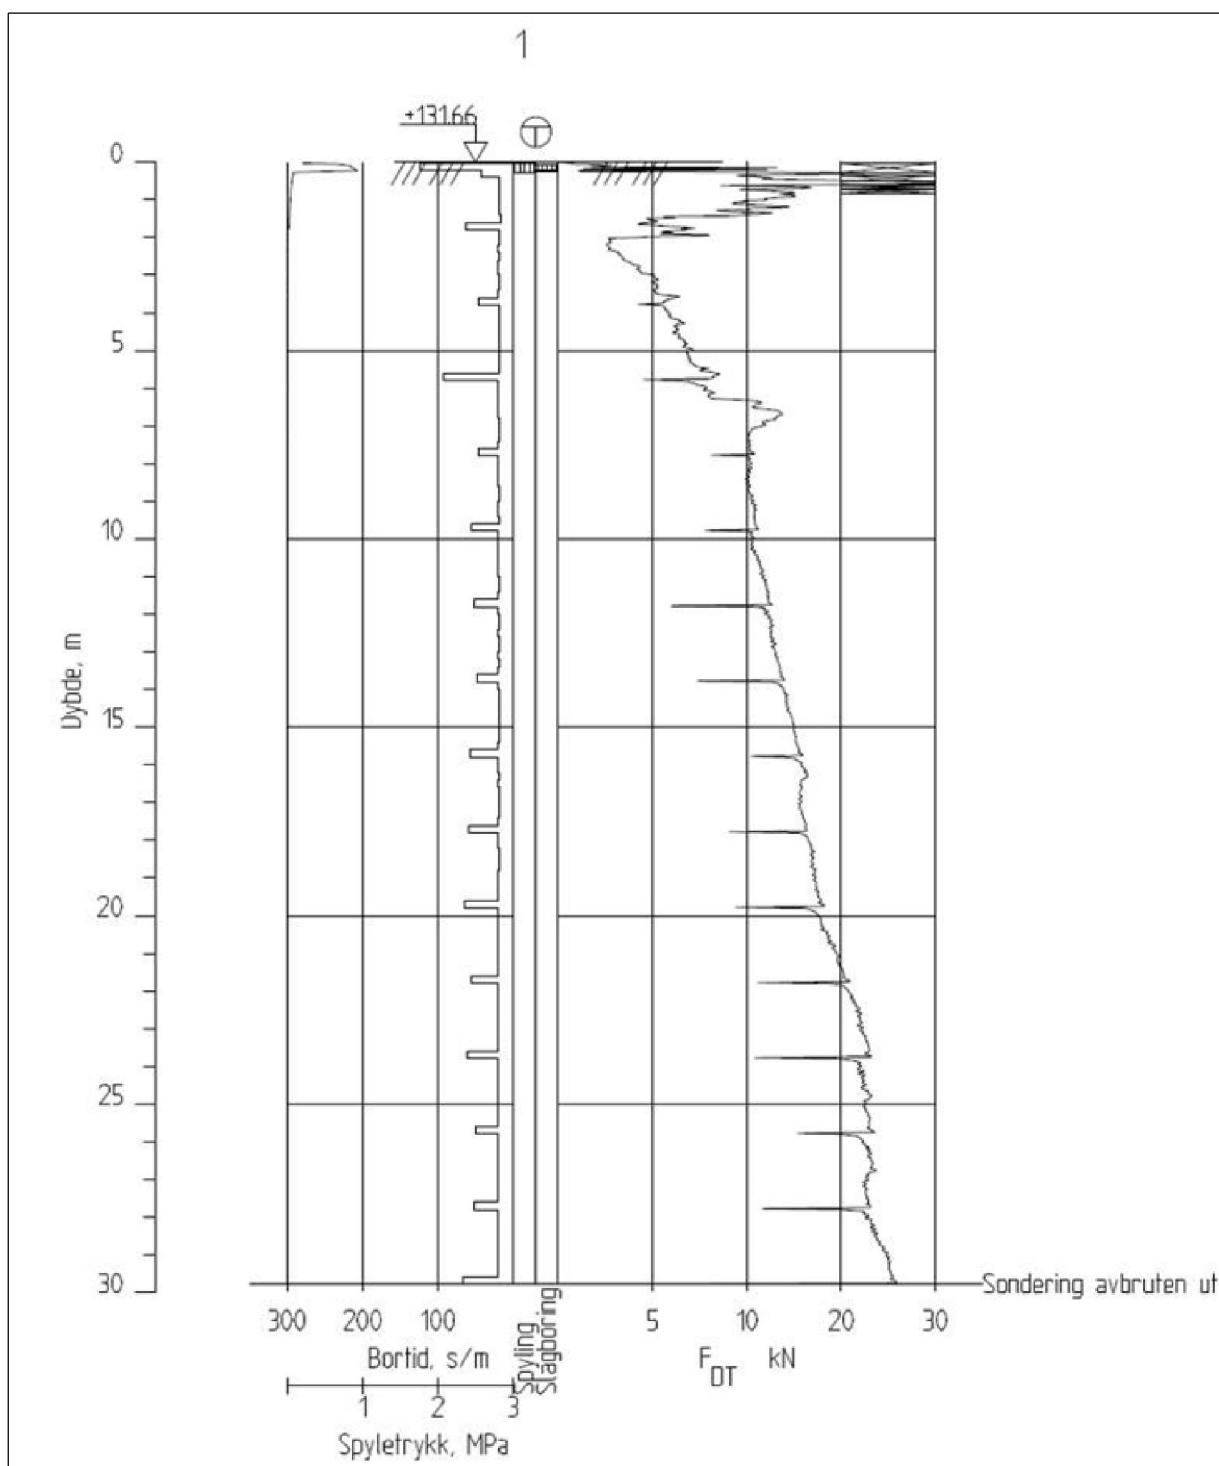
Figur 3.2: Totalsonderingsprofil gjennom GS-veg sør for Lindebergveien

Grunnundersøkelsene som ble utført i mai 2017 inkluderer 1 totalsondering i GS-veien like sør Lindebergveien (se figur 3.2). Sonderingen er avsluttet ved 30 m dybde og antyder grunnforhold bestående av 2 m fyllmasser over stedlig leire til minst 30 m dybde. Tidligere og supplerende undersøkelser som er utført ned mot Jeksla gir ingen indikasjoner på forekomster av sensitivt materiale, se blant annet figur 3.4.

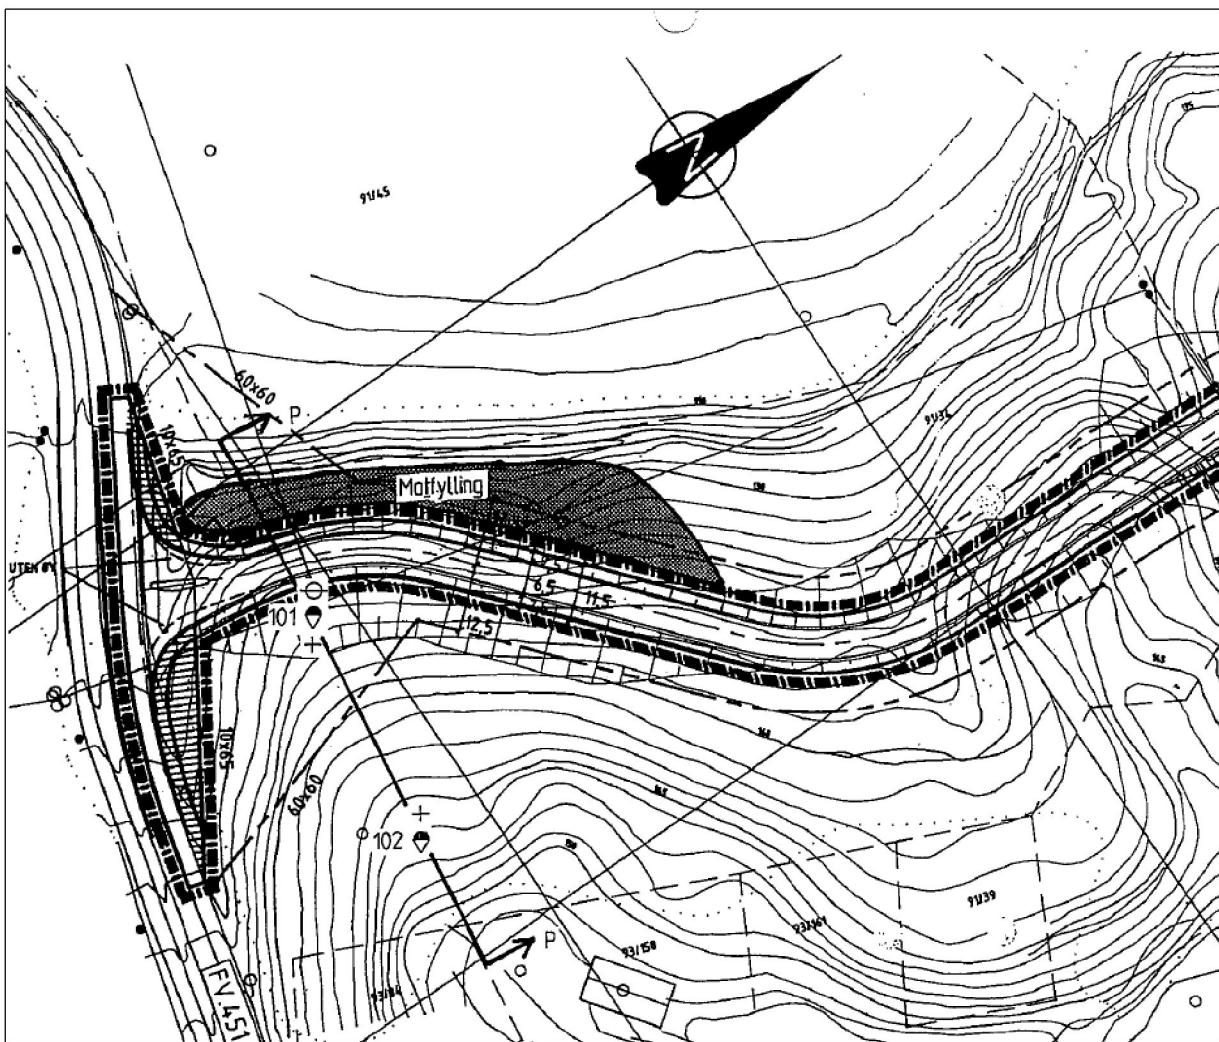
Figur 3.3: Utførte grunnundersøkelser i skråning (ref. [8])

For stabilitetsberegningene mot øst er det videre forutsatt samme lagdeling som NGI har lagt til grunn i sine stabilitetsberegninger som presenteres i ref. [7] og [8]. Figur 3.3 og figur 3.4 viser tidligere utførte grunnundersøkelser i skråningen øst for Jeksla og tolket lagdeling.

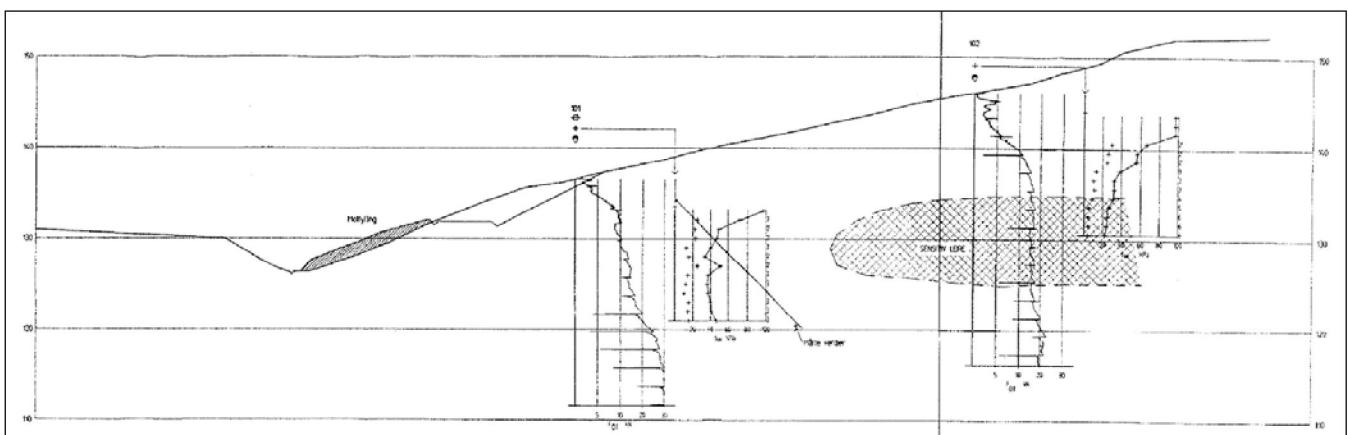
Figur 3.4: Tolket lagdeling fra NGI-rapport (ref. [8])

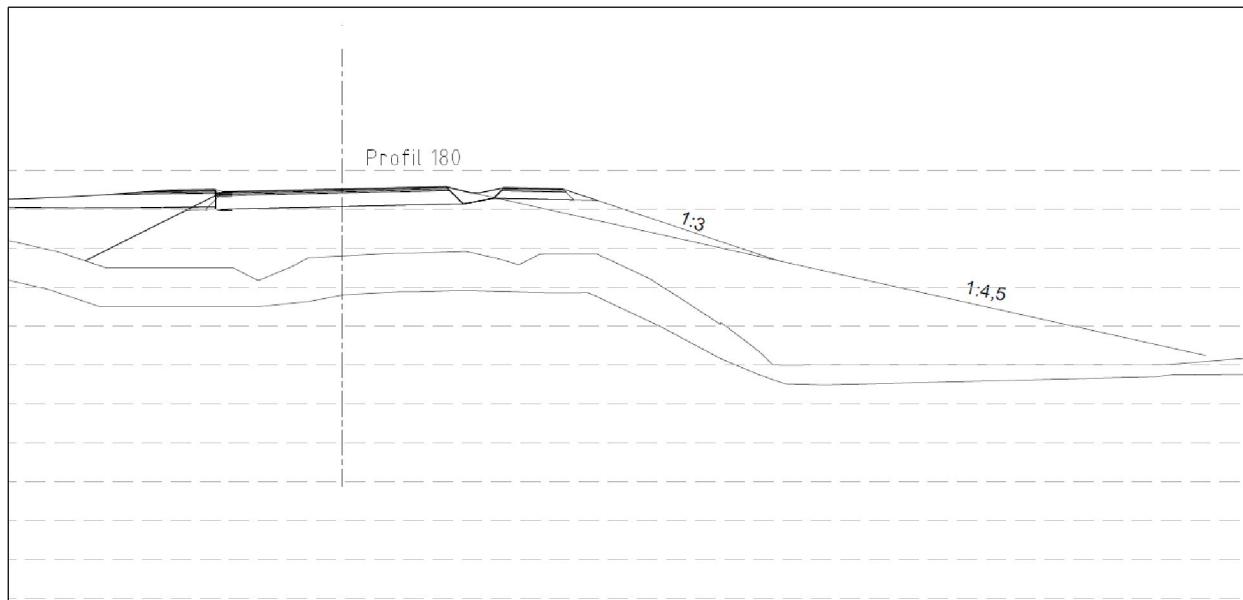
Figur 4.1 Profil for ny Lindebergvei

Beregningmessig sikkerhet for det valgte profilet er tilfredsstillende. Det kan følgelig legges opp til helning 1:4,5 fra veiskulder på Lindebergveien, og 1:3-heling fra kanten på GS-vegen, se figur 4.1. Det presiseres at oppfyllingsarbeider må starte i bunn, slik at stabiliteten ivaretas også i byggetiden.

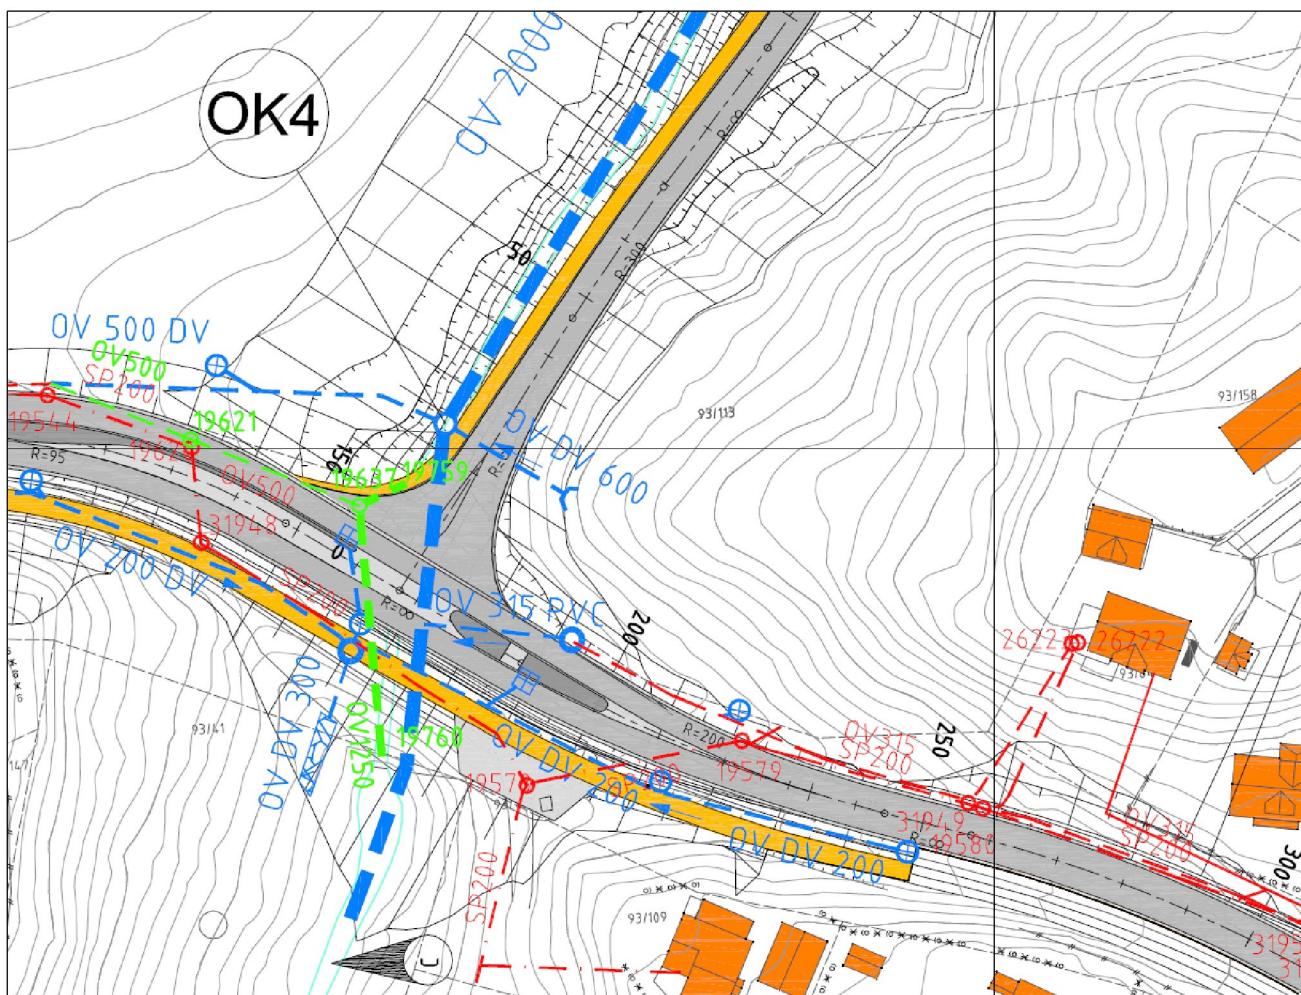
Fundamentet til ny overvannsledning vil ligge ca. på kote +125 til +126, mens dagens Lindebergvei ligger på ca. kote +132. Prosjektert overvannsledning er vist i blått på figur 4.2, mens eksisterende VA-kulvert er vist med grønn stiplet linje.

Figur 4.2: Prosjektert kryssing med overvannsledning under Lindebergveien

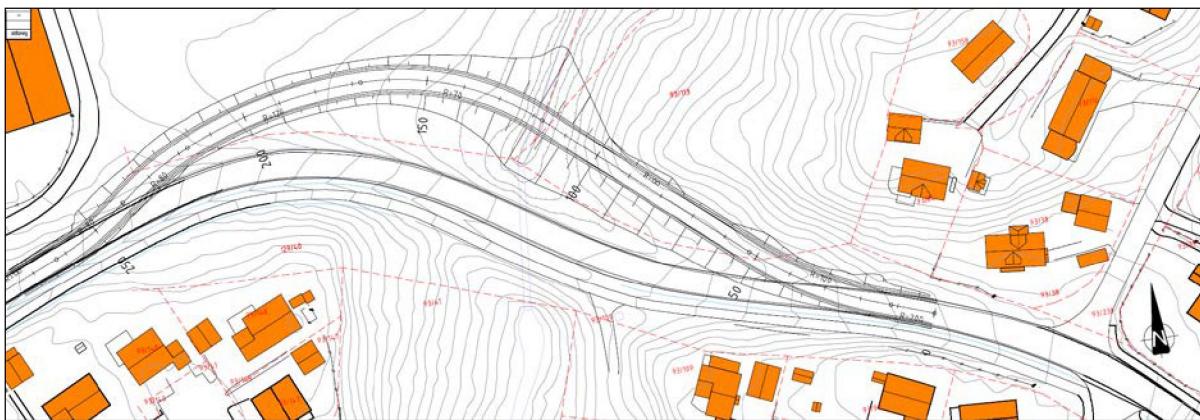
Figur 4.3: Midlertidig omkjøringsvei. Utklipp fra foreløpig tegning Y01 av 24.03.2017

Støttefyllingen etableres før arbeider knyttet til pressegrop nord for Lindebergveien igangsettes og kan utgjøre en del av den midlertidige omkjøringsveien som skal ta trafikken fra Lindebergveien i anleggsperioden, se figur 4.3.

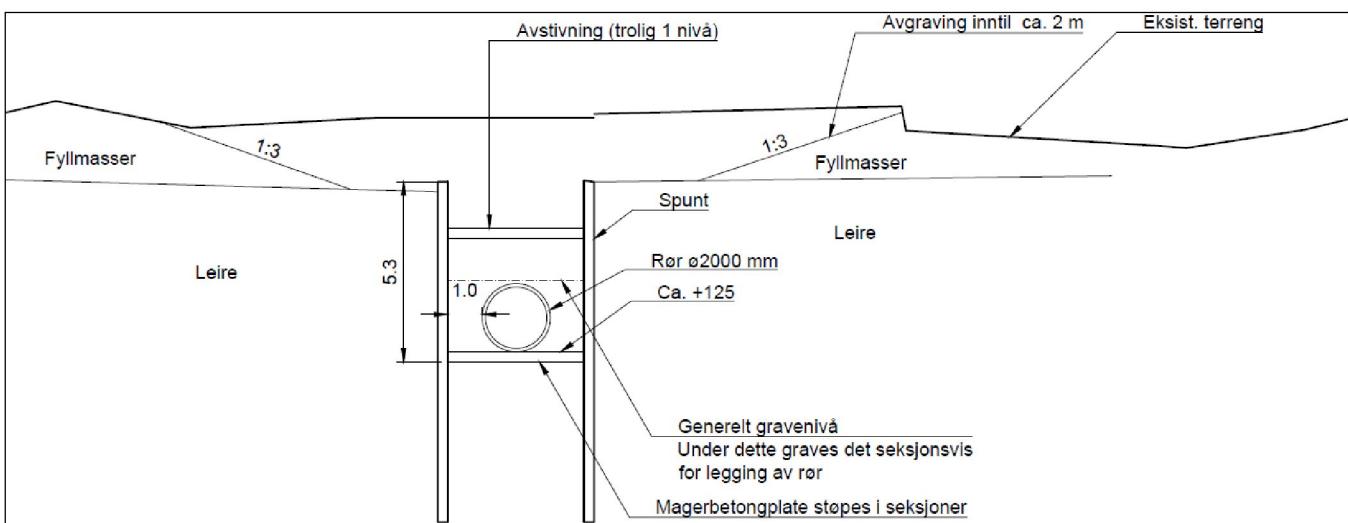
Et mulig prinsipp for en spuntet løsning er vist i figur 4.4. En spuntet løsning krever at trafikken fra Lindebergveien legges om før arbeidene med graving og sputting kan igangsettes. En vesentlig forutsetning for løsningen er at gravearbeidene og rørleggingen gjennom Lindeberg utføres seksjonsvis. Det kan ikke utelukkes at det kan være forekomster av sensitivt materiale basert på totalsonderingen som er utført i Lindebergveien. Entreprenør må derfor være forberedt på avbøtende tiltak (kortere seksjoner) dersom det påtreffes sensitivt materiale på traubunn.

Figur 4.4: Spuntet løsning, prinsippsnitt

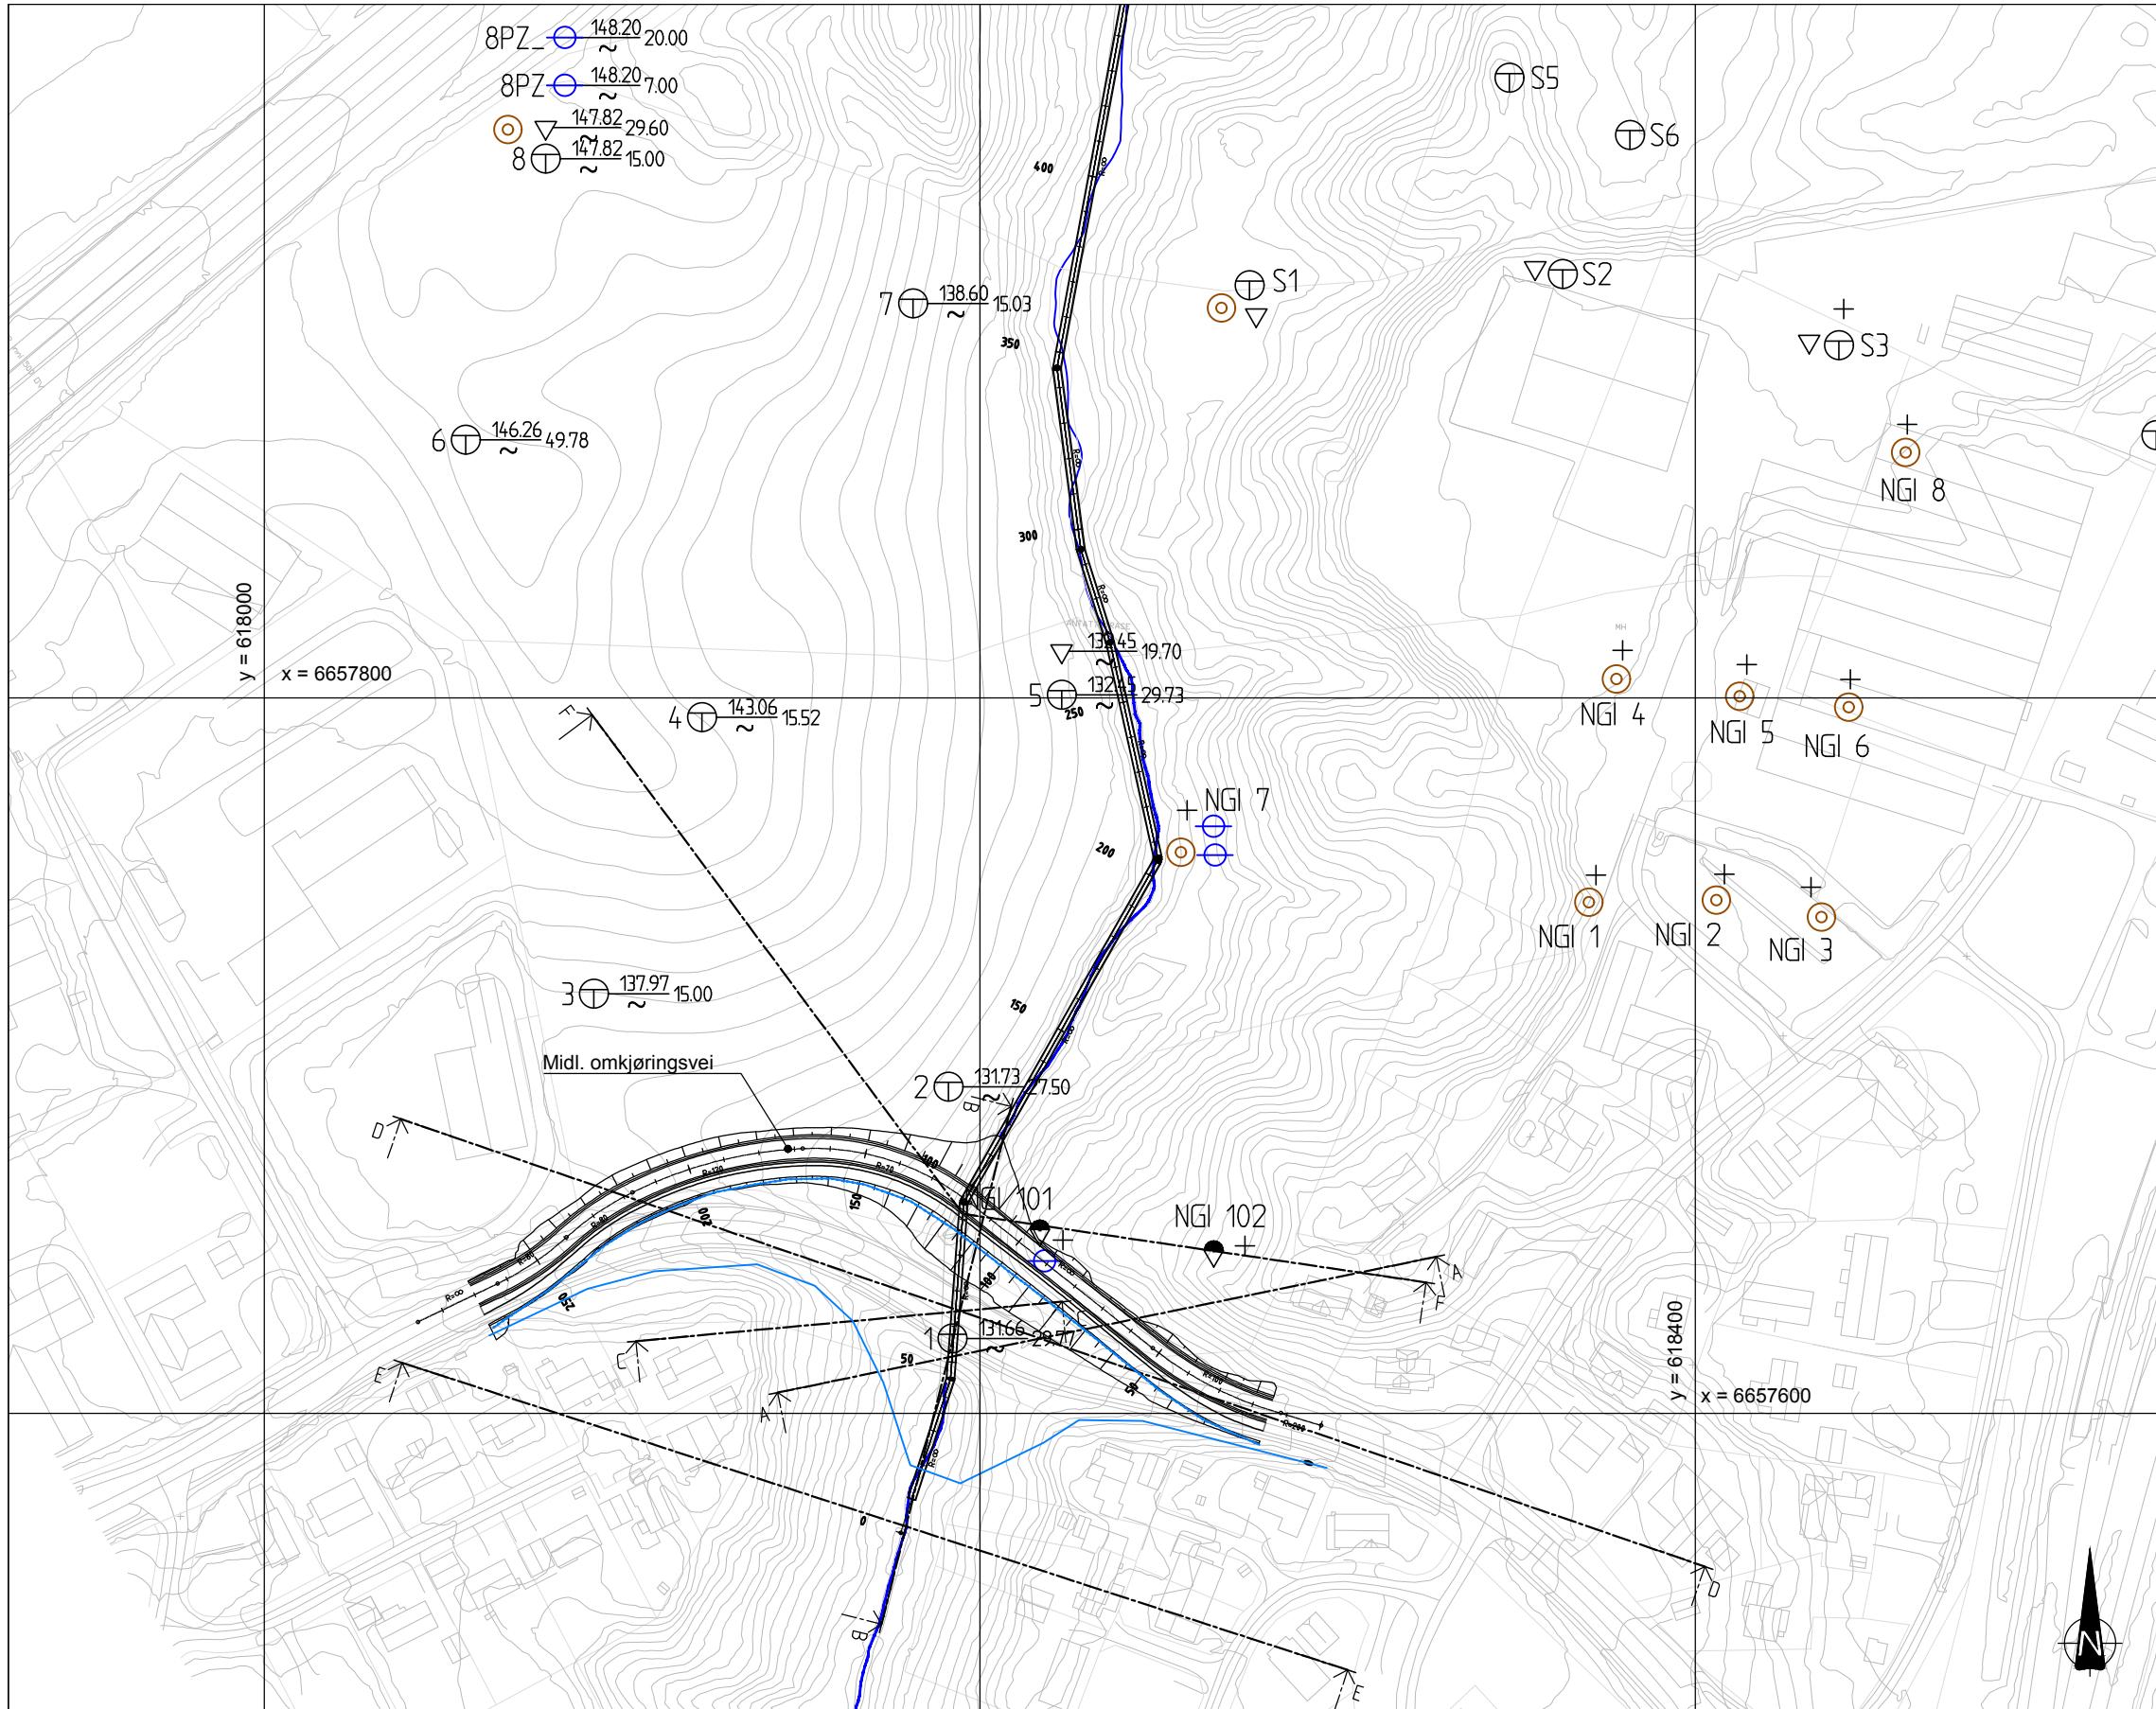
03	Kommentarer fra UAK	11.12.17	SKa	KR
Rev.	Revisjonstekst	Dato	Tegnet	Kontroll
Tiltakshaver	Bilag nr.	Tegning nr.		
-	A01	N06A01		
Oppdragsgiver	Prosjekt nr.	Målestokk		
Bulk Lindeberg II AS	17079	1:2000 (A3)		
Prosjekt	Dato	Revisjon		
Bjerke industriområde	11.12.17	03		
Tegningstittel	Ansværlig	Kontrollert		
Situasjonsplan	SKa	KR

Supplerende grunnundersøkelser ble utført i mai 2017, og resultater fra disse er presentert i egen datarapport, se ref. [4]. En situasjonsplan med sammenstilling av utførte undersøkelser i området er vist i tegning N06A01.

Det er utført stabilitetsberegninger langs 6 profiler (A-A til F-F) med beliggenhet som vist på tegning N06A01. Profilene er valgt for å kunne vurdere stabiliteten i forbindelse med følgende faser:

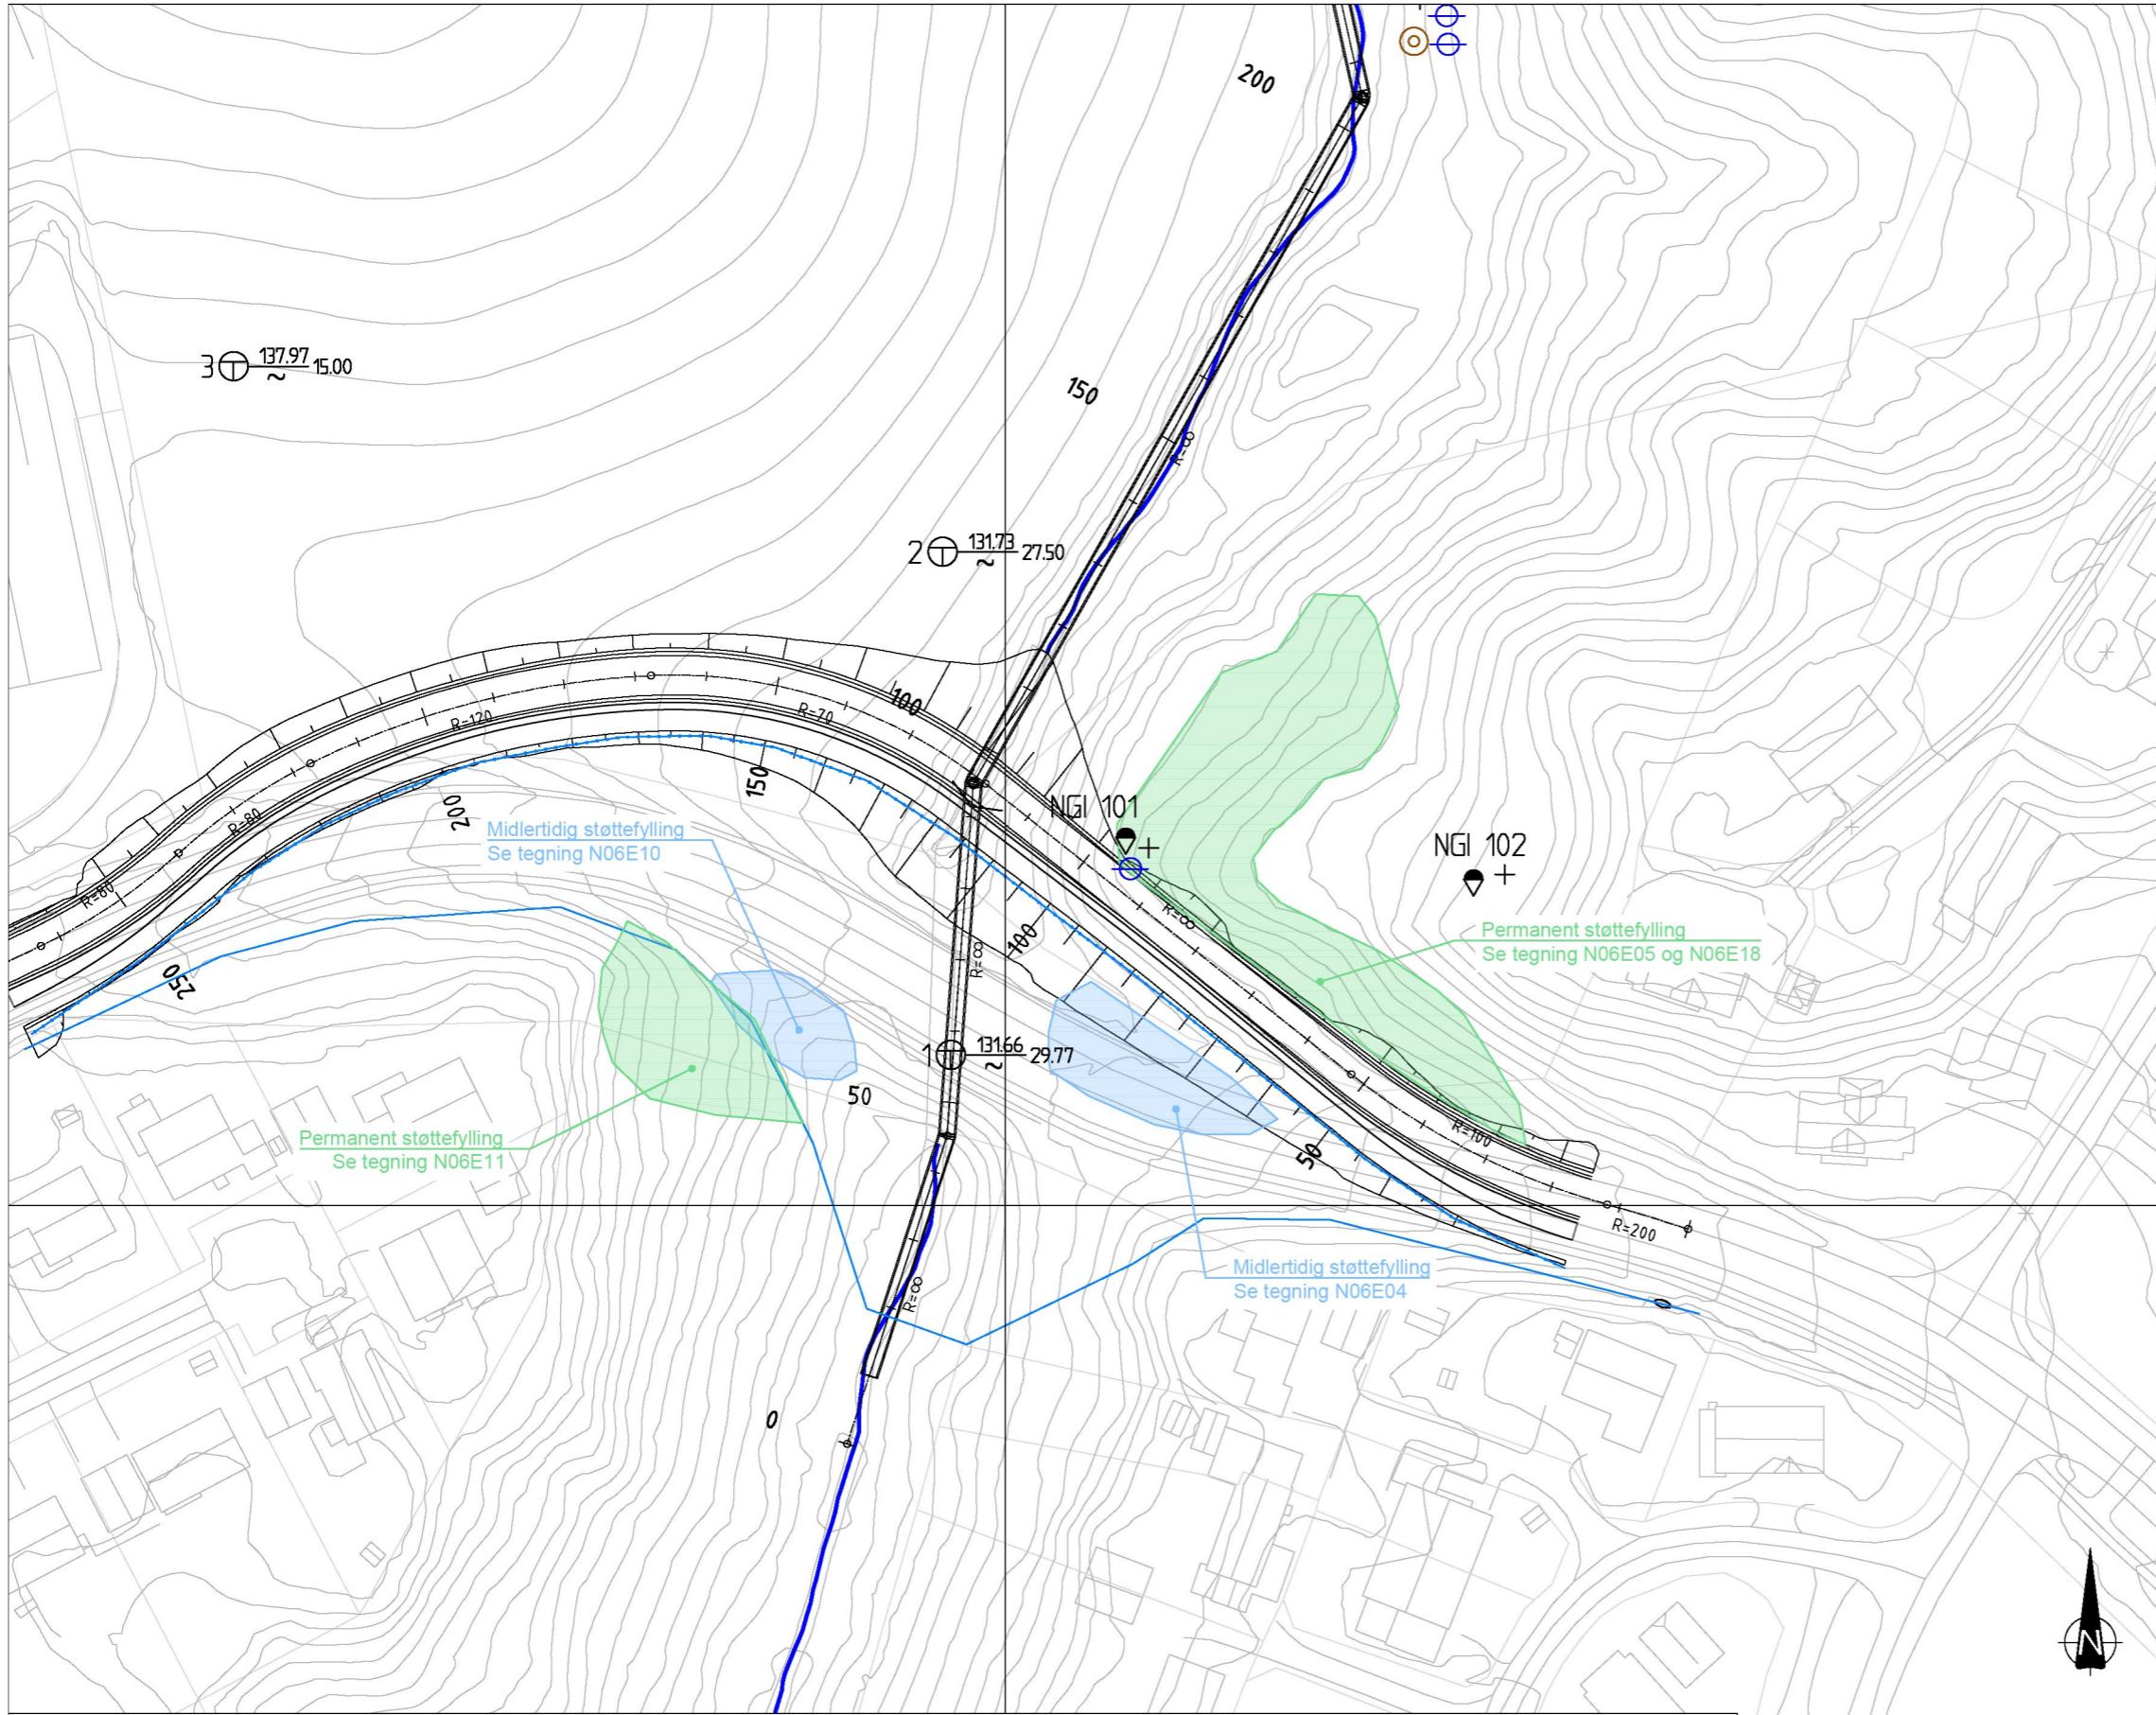
- Støttefylling midlertidig
- Støttefylling permanent

03	Kommentarer fra UAK	11.12.17	SKa	KR
Rev.	Revisjonstekst	Dato	Tegnet	Kontroll
Tiltakshaver	Bilag nr.	Tegning nr.		
-	A02	N06A02		
Oppdragsgiver	Prosjekt nr.	Målestokk		
Bulk Lindeberg II AS	17079	1:1000 (A3)		
Prosjekt	Dato	Revisjon		
Bjerke industriområde	11.12.17	03		
Tegningstittel	Ansværlig	Kontrollert		
Situasjonsplan med støttefyllinger	SKa	KR

Det må etableres permanente støttefyllinger på begge sidene av Jeksla for å tilfredsstille krav til forbedring iht. NVEs veileder for permanent situasjon, se tegning N06A02.

Totalt sett ansees derfor stabiliteten for de dype skjærflatene som tilfredsstillende forbedret for den midlertidige fasen når geometriske effekter tas med. Omfanget av den ekstra støttefyllingen er vist på tegning N06E04 (snitt) og N06A02 (plan).

Det må etableres en lokal støttefylling mellom dagens Lindebergvei og ryggen mot sørvest for å tilfredsstille krav til *ikke forverring* av stabilitetsforholdene. Omfanget av støttefyllingen er vist på tegning N06E10 (snitt) og N06A02 (plan).

For å tilfredsstille krav til *forbedring* mot vest og *vesentlig forbedring* mot øst for permanent situasjon må det i tillegg til bekkelukkingen fylles ytterligere mot skråningene i øst og vest. Dette stemmer overens med NGIs vurderinger av stabiliteten mot øst etter bekkelukkingen, se ref. [7]. Et omtrentlig omfang av de permanentene støttefyllingene er vist på situasjonsplan i tegning N06A02. Støttefyllingene må innarbeides på arbeidstegninger.

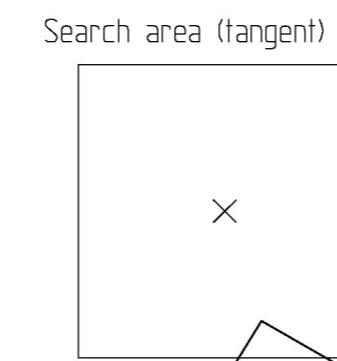
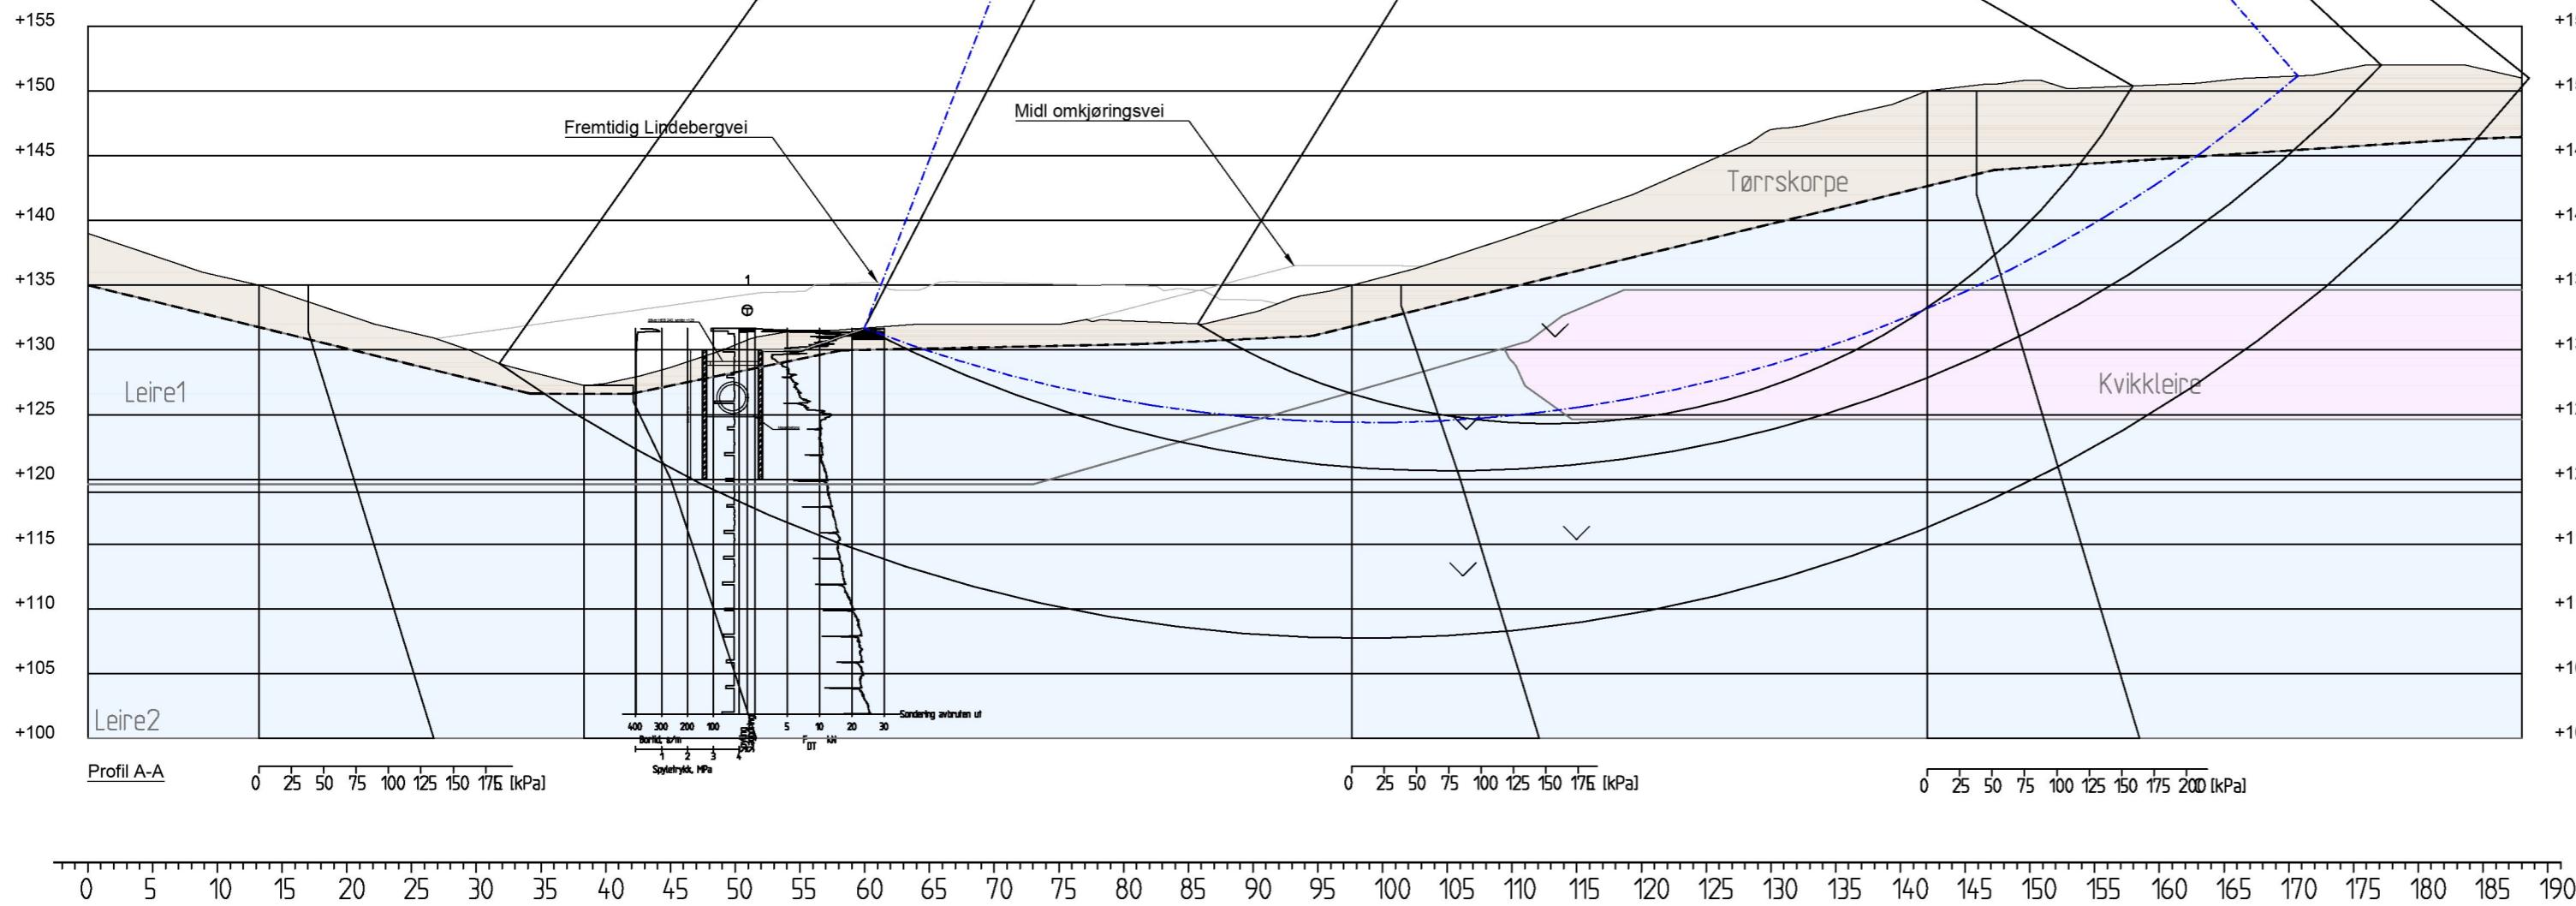
$F_c = 0.89$

$F_c = 1.28$

3D Side Friction: 0.03  
(Ensidig støtte mot profil D-D)

03	Kommentarer fra UAK	11.12.17	SKa	KR
Rev.	Revisjonstekst	Date	Tegnet	Kontroll
Tiltakshaver	Bilag nr.	Tegning nr.		
-	E01	N06E01		
Oppdragsgiver	Prosjekt nr.	Målestokk		
Bulk Lindeberg II AS	17079	1:500 (A3.2)		
Prosjekt	Date	Revisjon		
Bjerke industriområde	11.12.17	03		
Tegningstittel	Ansvarlig	Kontrollert		
Profil A-A. Dagens situasjon.	SKa	KR

Den midlertidige omkjøringsveien vil forbedre lokalstabiliteten i profil A-A med ca. 10 %, som er tilfredsstillende ( $S_f$  øker fra 0,89 til 0,98).

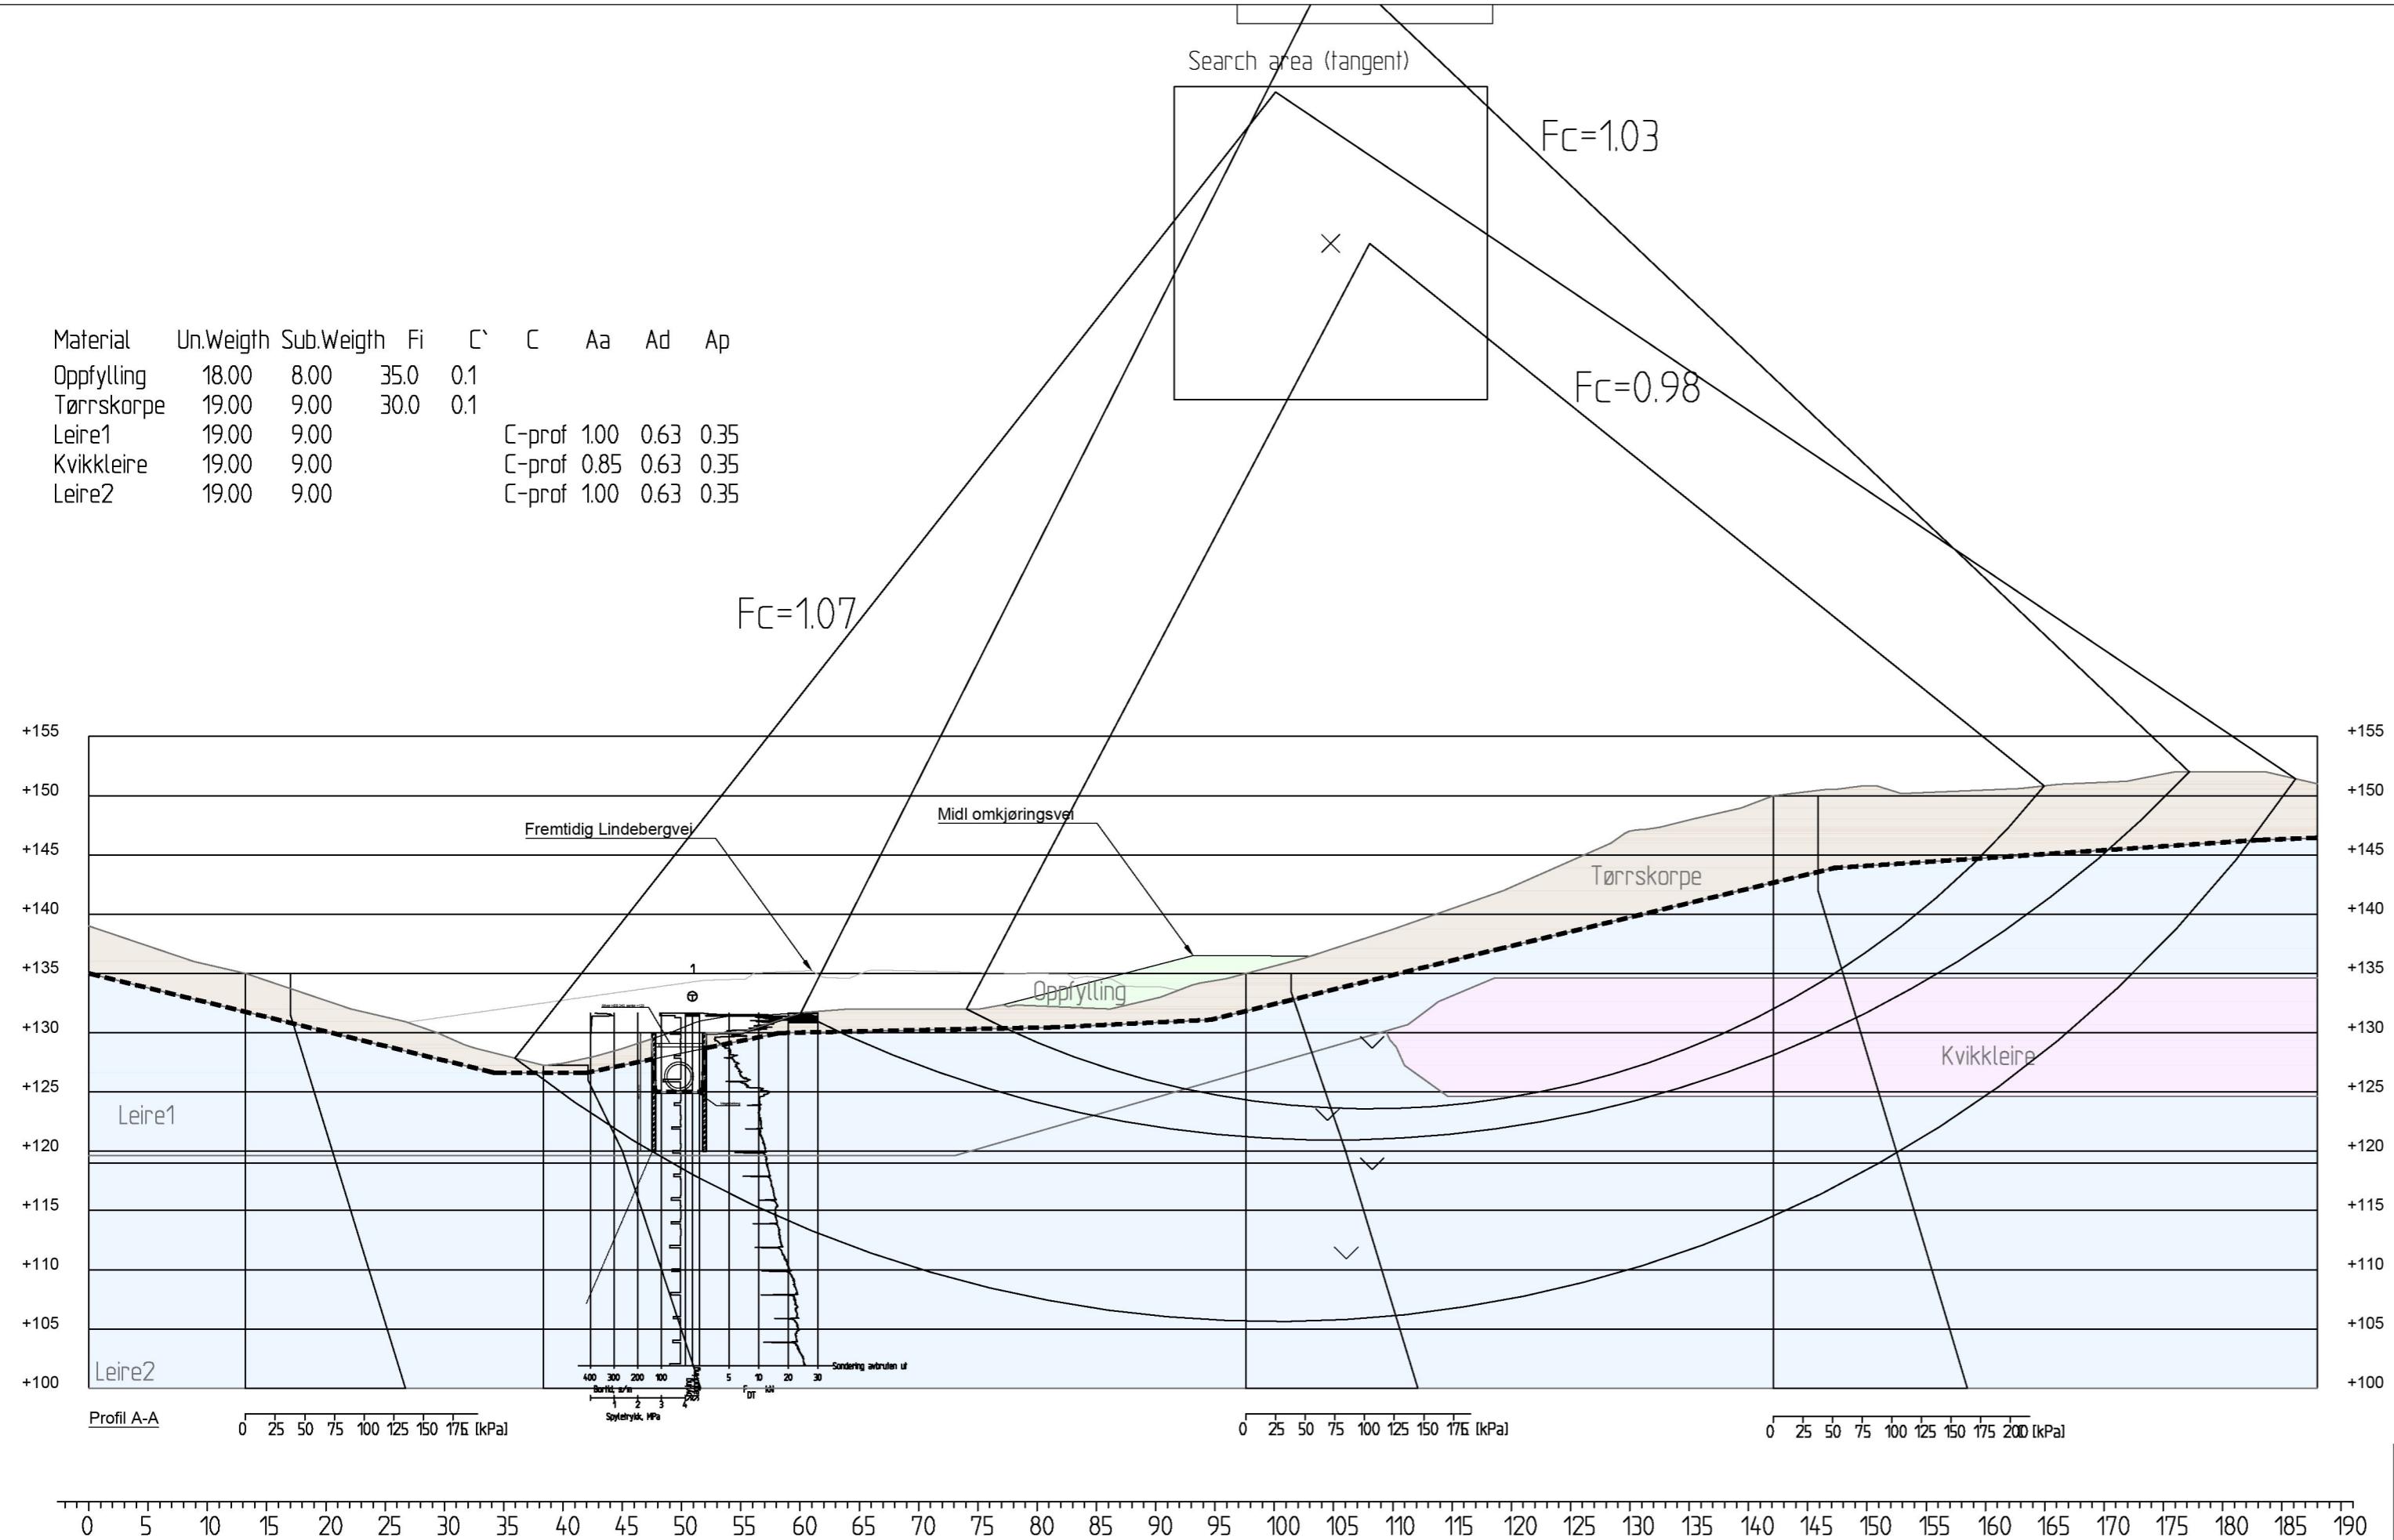
03	Kommentarer fra UAK	11.12.17	SKa	KR
Rev.	Revisjonstekst		Dato	Tegnet
Tiltakshaver		Bilag nr.	Tegning nr.	
-		E03	N06E03	
Oppdragsgiver		Prosjekt nr.	Målestokk	
Bulk Lindeberg II AS		17079	1:500 (A3.2)	
Prosjekt		Dato	Revisjon	
Bjerke industriområde		11.12.17	03	
Tegningstittel		Ansvarlig	Kontrollert	
Profil A-A. Bekkelukking		SKa	KR
