# 17079 Notat RIG06 Rev03

## Bjerke industriområde. Bekkekryssing Lindebergveien

### Geoteknisk vurdering av stabilitet

Geoteknisk notat

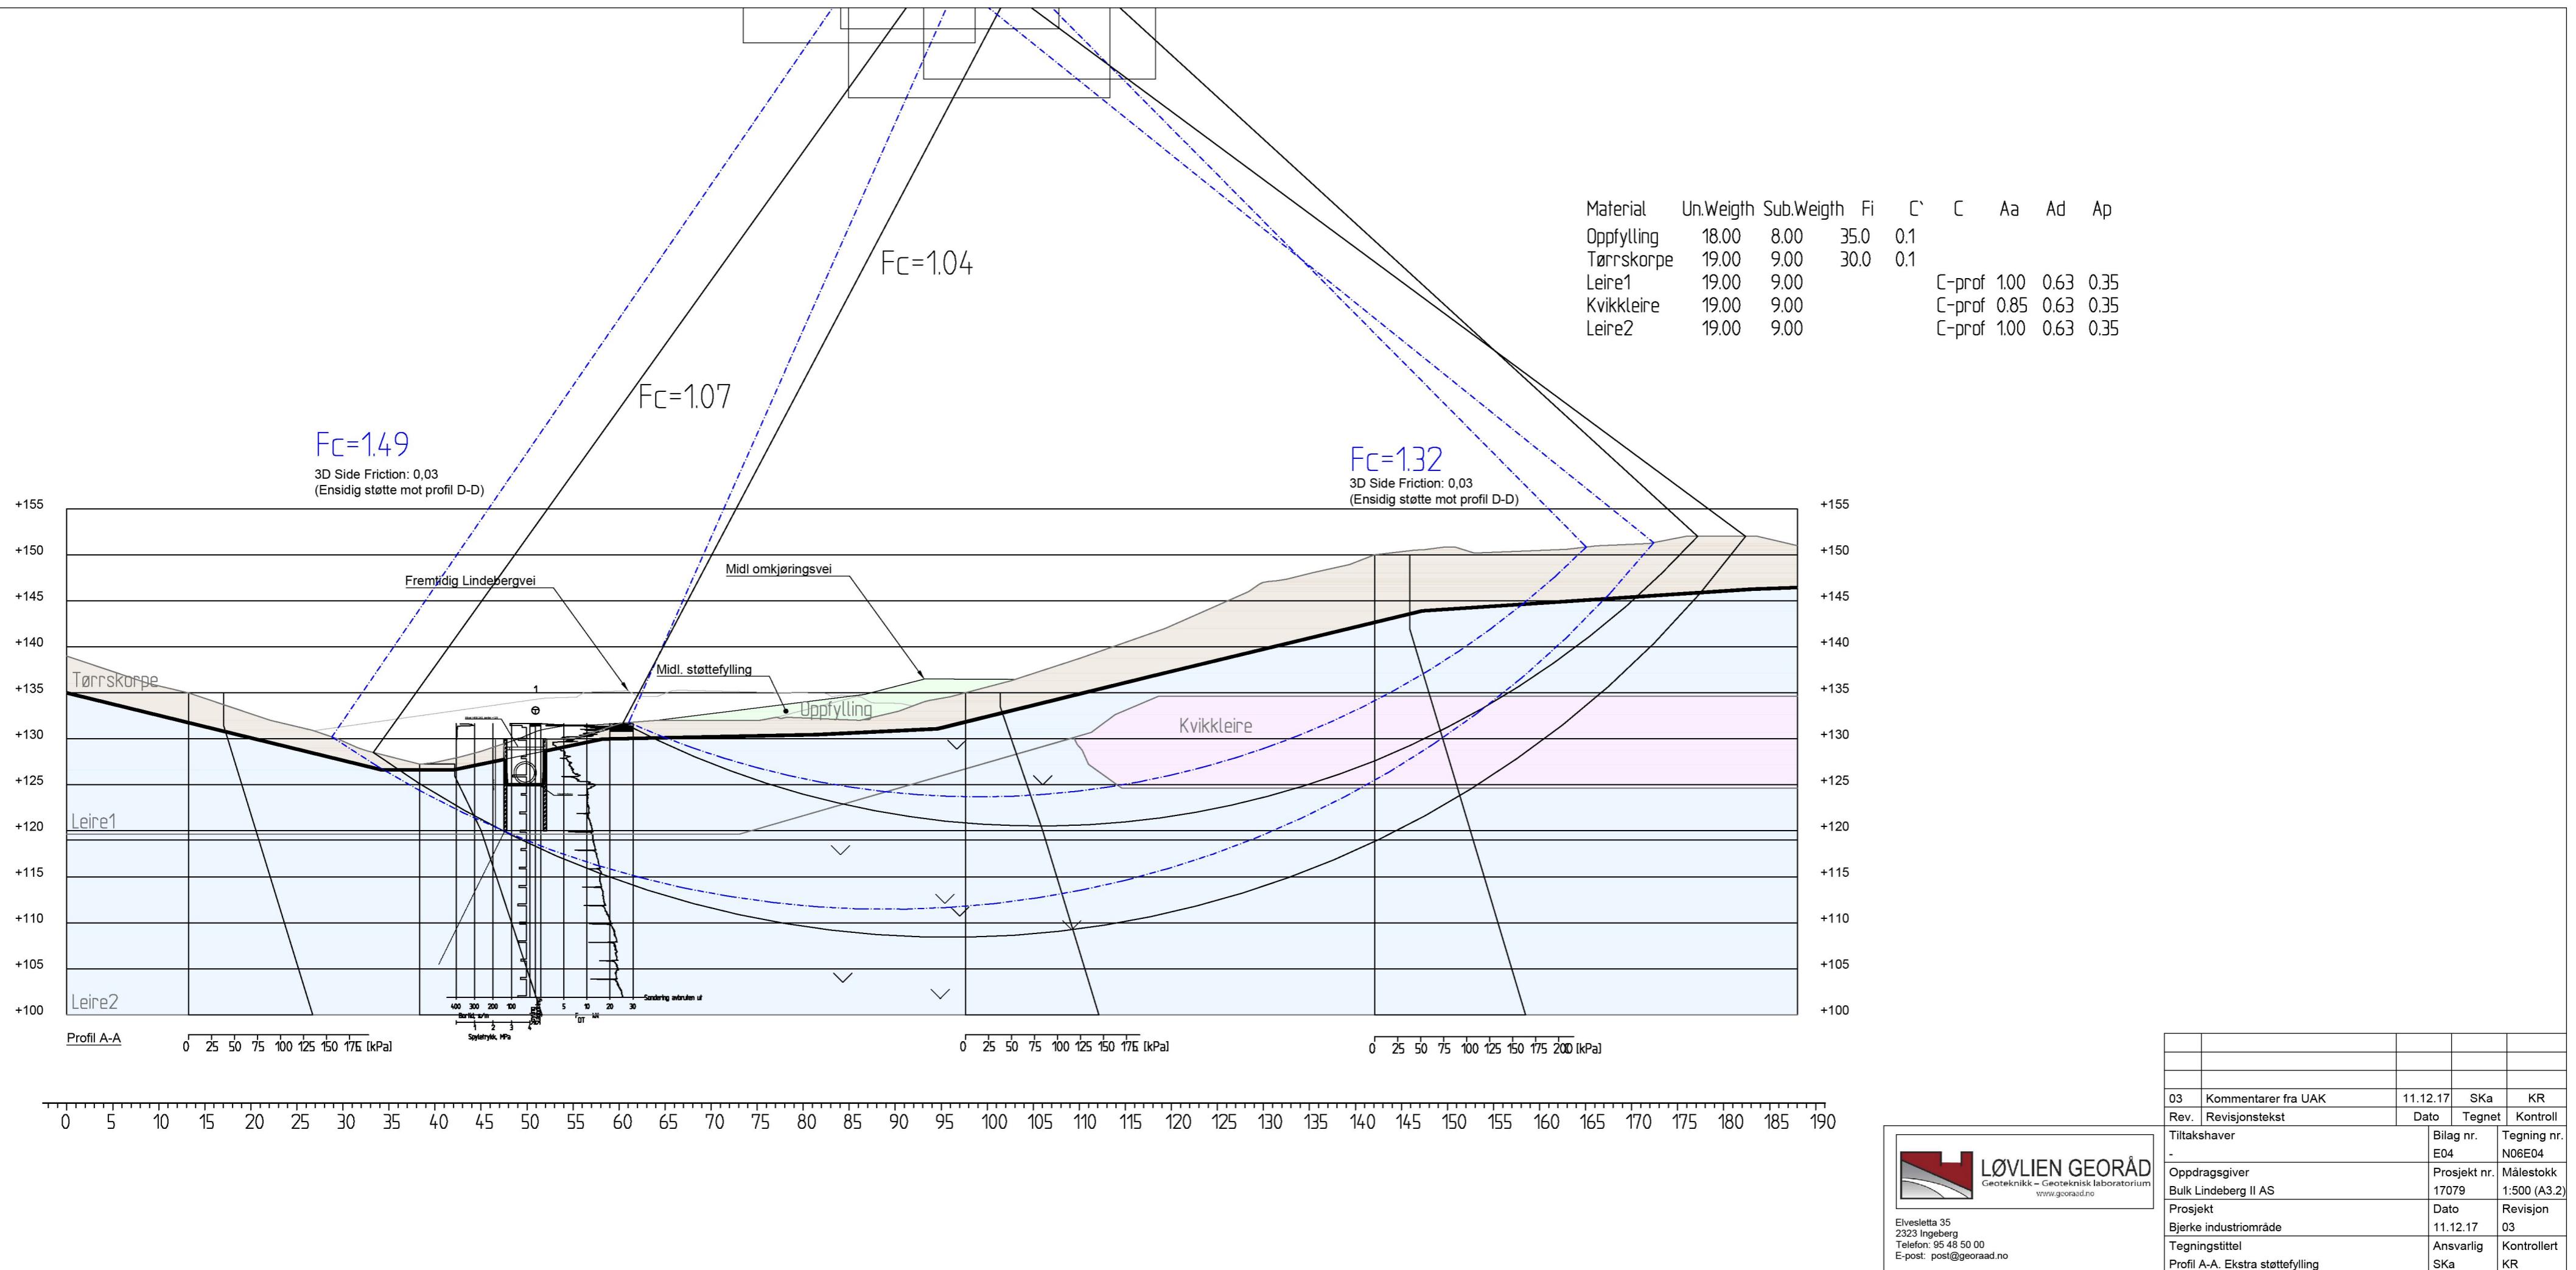
03	Kommentarer fra UAK	11.12.17	SKa	KR
Rev.	Revisjonstekst	Dato	Tegnet	Kontroll
Tiltakshaver	Bilag nr.	Tegning nr.		
-	E04	N06E04		
Oppdragsgiver	Prosjekt nr.	Målestokk		
Bulk Lindeberg II AS	17079	1:500 (A3.2)		
Prosjekt	Dato	Revisjon		
Bjerke industriområde	11.12.17	03		
Tegningstittel	Ansvarlig	Kontrollert		
Profil A-A. Ekstra støttefylling	SKa	KR

Totalt sett ansees derfor stabiliteten for de dype skjærflatene som tilfredsstillende forbedret for den midlertidige fasen når geometriske effekter tas med. Omfanget av den ekstra støttefyllingen er vist på tegning N06E04 (snitt) og N06A02 (plan).

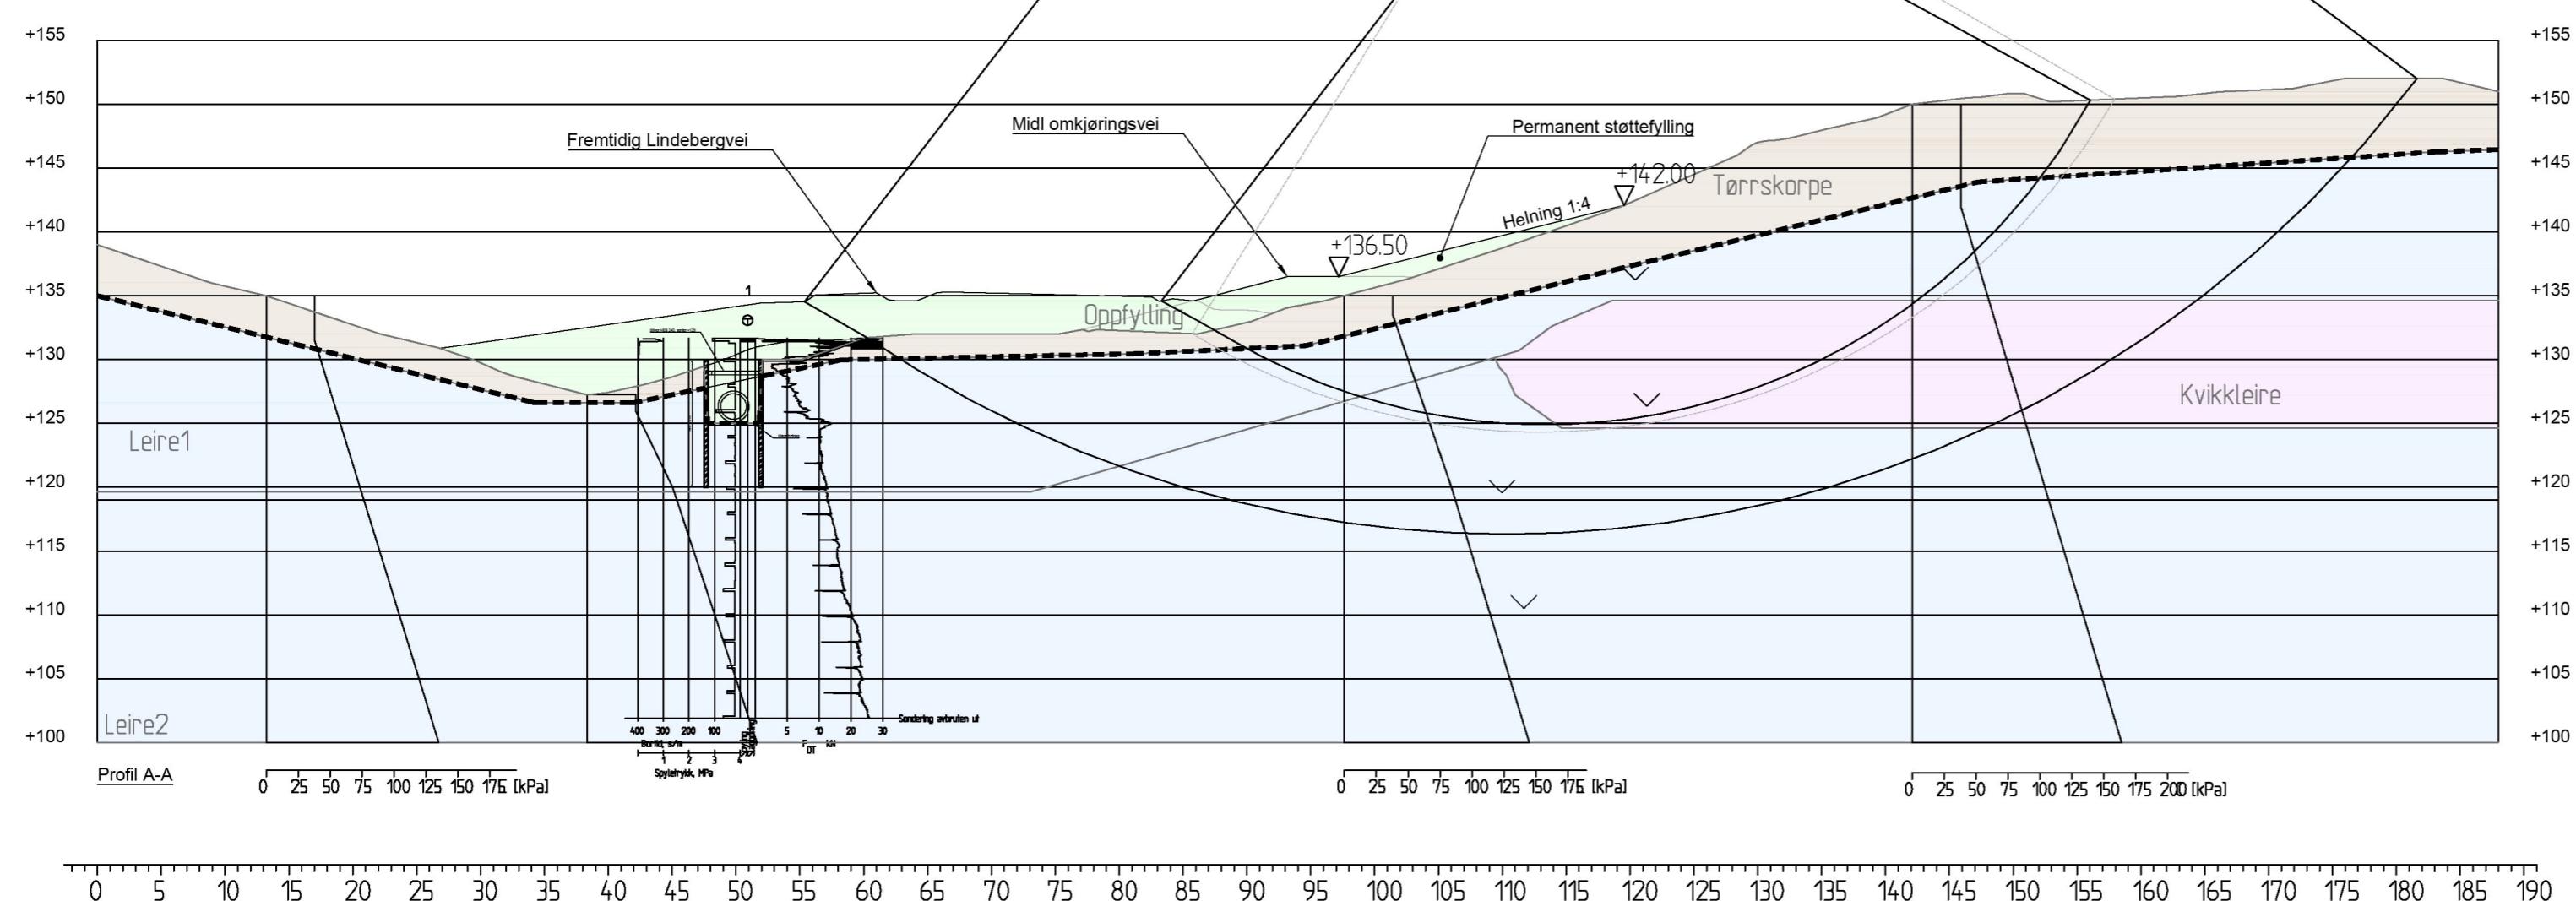
03	Kommentarer fra UAK	11.12.17	SKa	KR
Rev.	Revisjonstekst	Date	Tegnet	Kontroll
Tiltakshaver	Bilag nr.	Tegning nr.		
-	E05	N06E05		
Oppdragsgiver	Prosjekt nr.	Målestokk		
Bulk Lindeberg II AS	17079	1:500 (A3.2)		
Prosjekt	Date	Revisjon		
Bjerke industriområde	11.12.17	03		
Tegningstittel	Ansvarlig	Kontrollert		
Profil A-A. Ferdig situasjon	SKa	KR

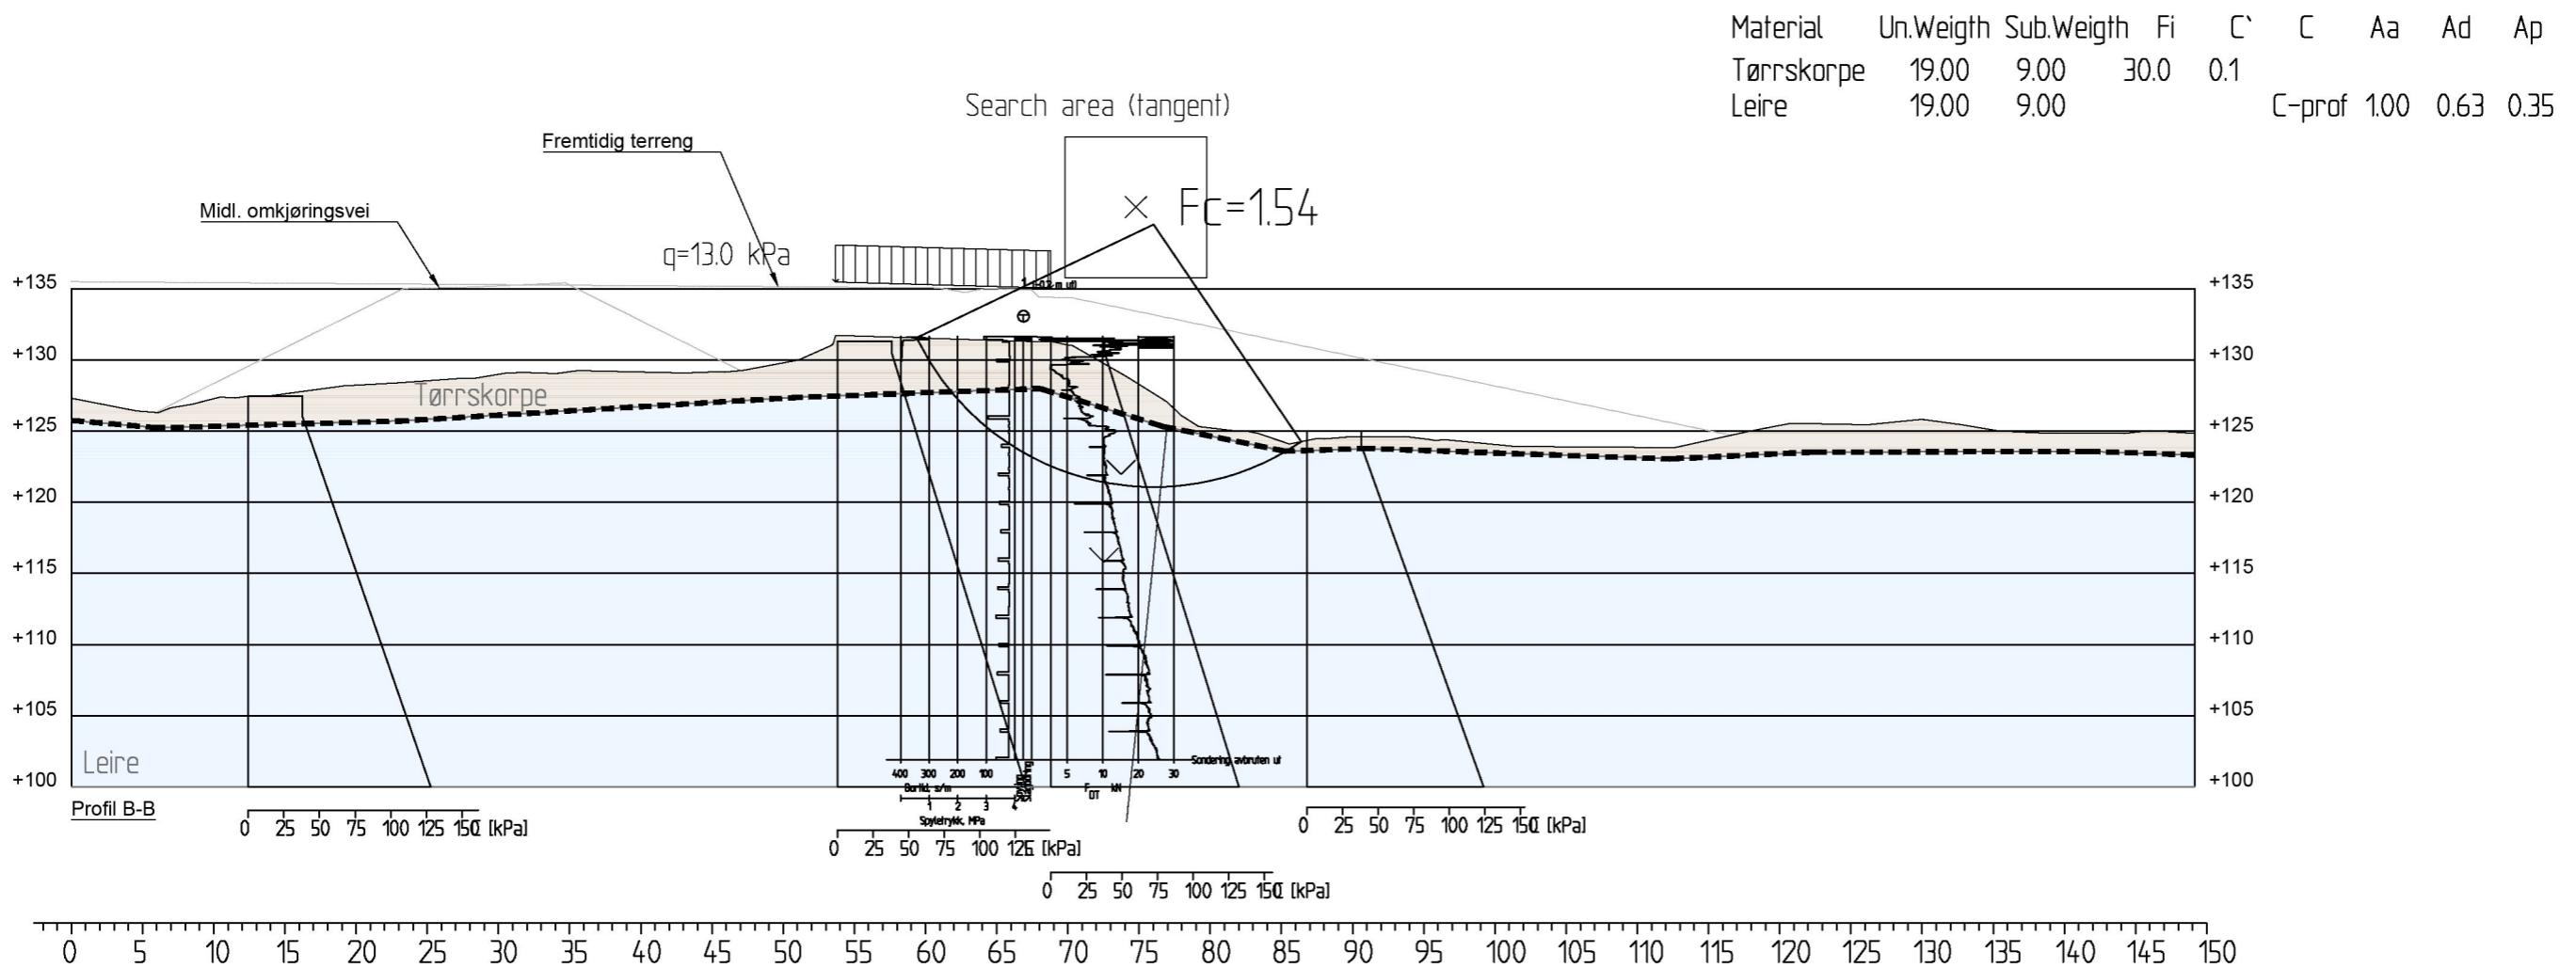
03	Kommentarer fra UAK	11.12.17	SKa KR
Rev.	Revisjonstekst	Dato	Tegnet Kontroll
Tiltakshaver	Bilag nr.	Tegning nr.	
-	E06	N06E06	
Oppdragsgiver	Prosjekt nr.	Målestokk	
Bulk Lindeberg II AS	17079	1:500 (A3)	
Prosjekt	Dato	Revisjon	
Bjerke industriområde	11.12.17	03	
Tegningstittel	Ansværlig	Kontrollert	
Profil B-B. Dagens situasjon	SKa	KR

Planlagt veikryss som skal forbinde Lindebergveien og ny adkomstvei til industriområdet ligger ca. 4 m over dagens terrengnivå. Først skal det etableres en midlertidig omkjøringsvei oppstrøms Jeksla for eksisterende Lindebergveien. Geoteknisk stabilitet for de ulike fasene er vist på tegninger N06E06 til N06E08.

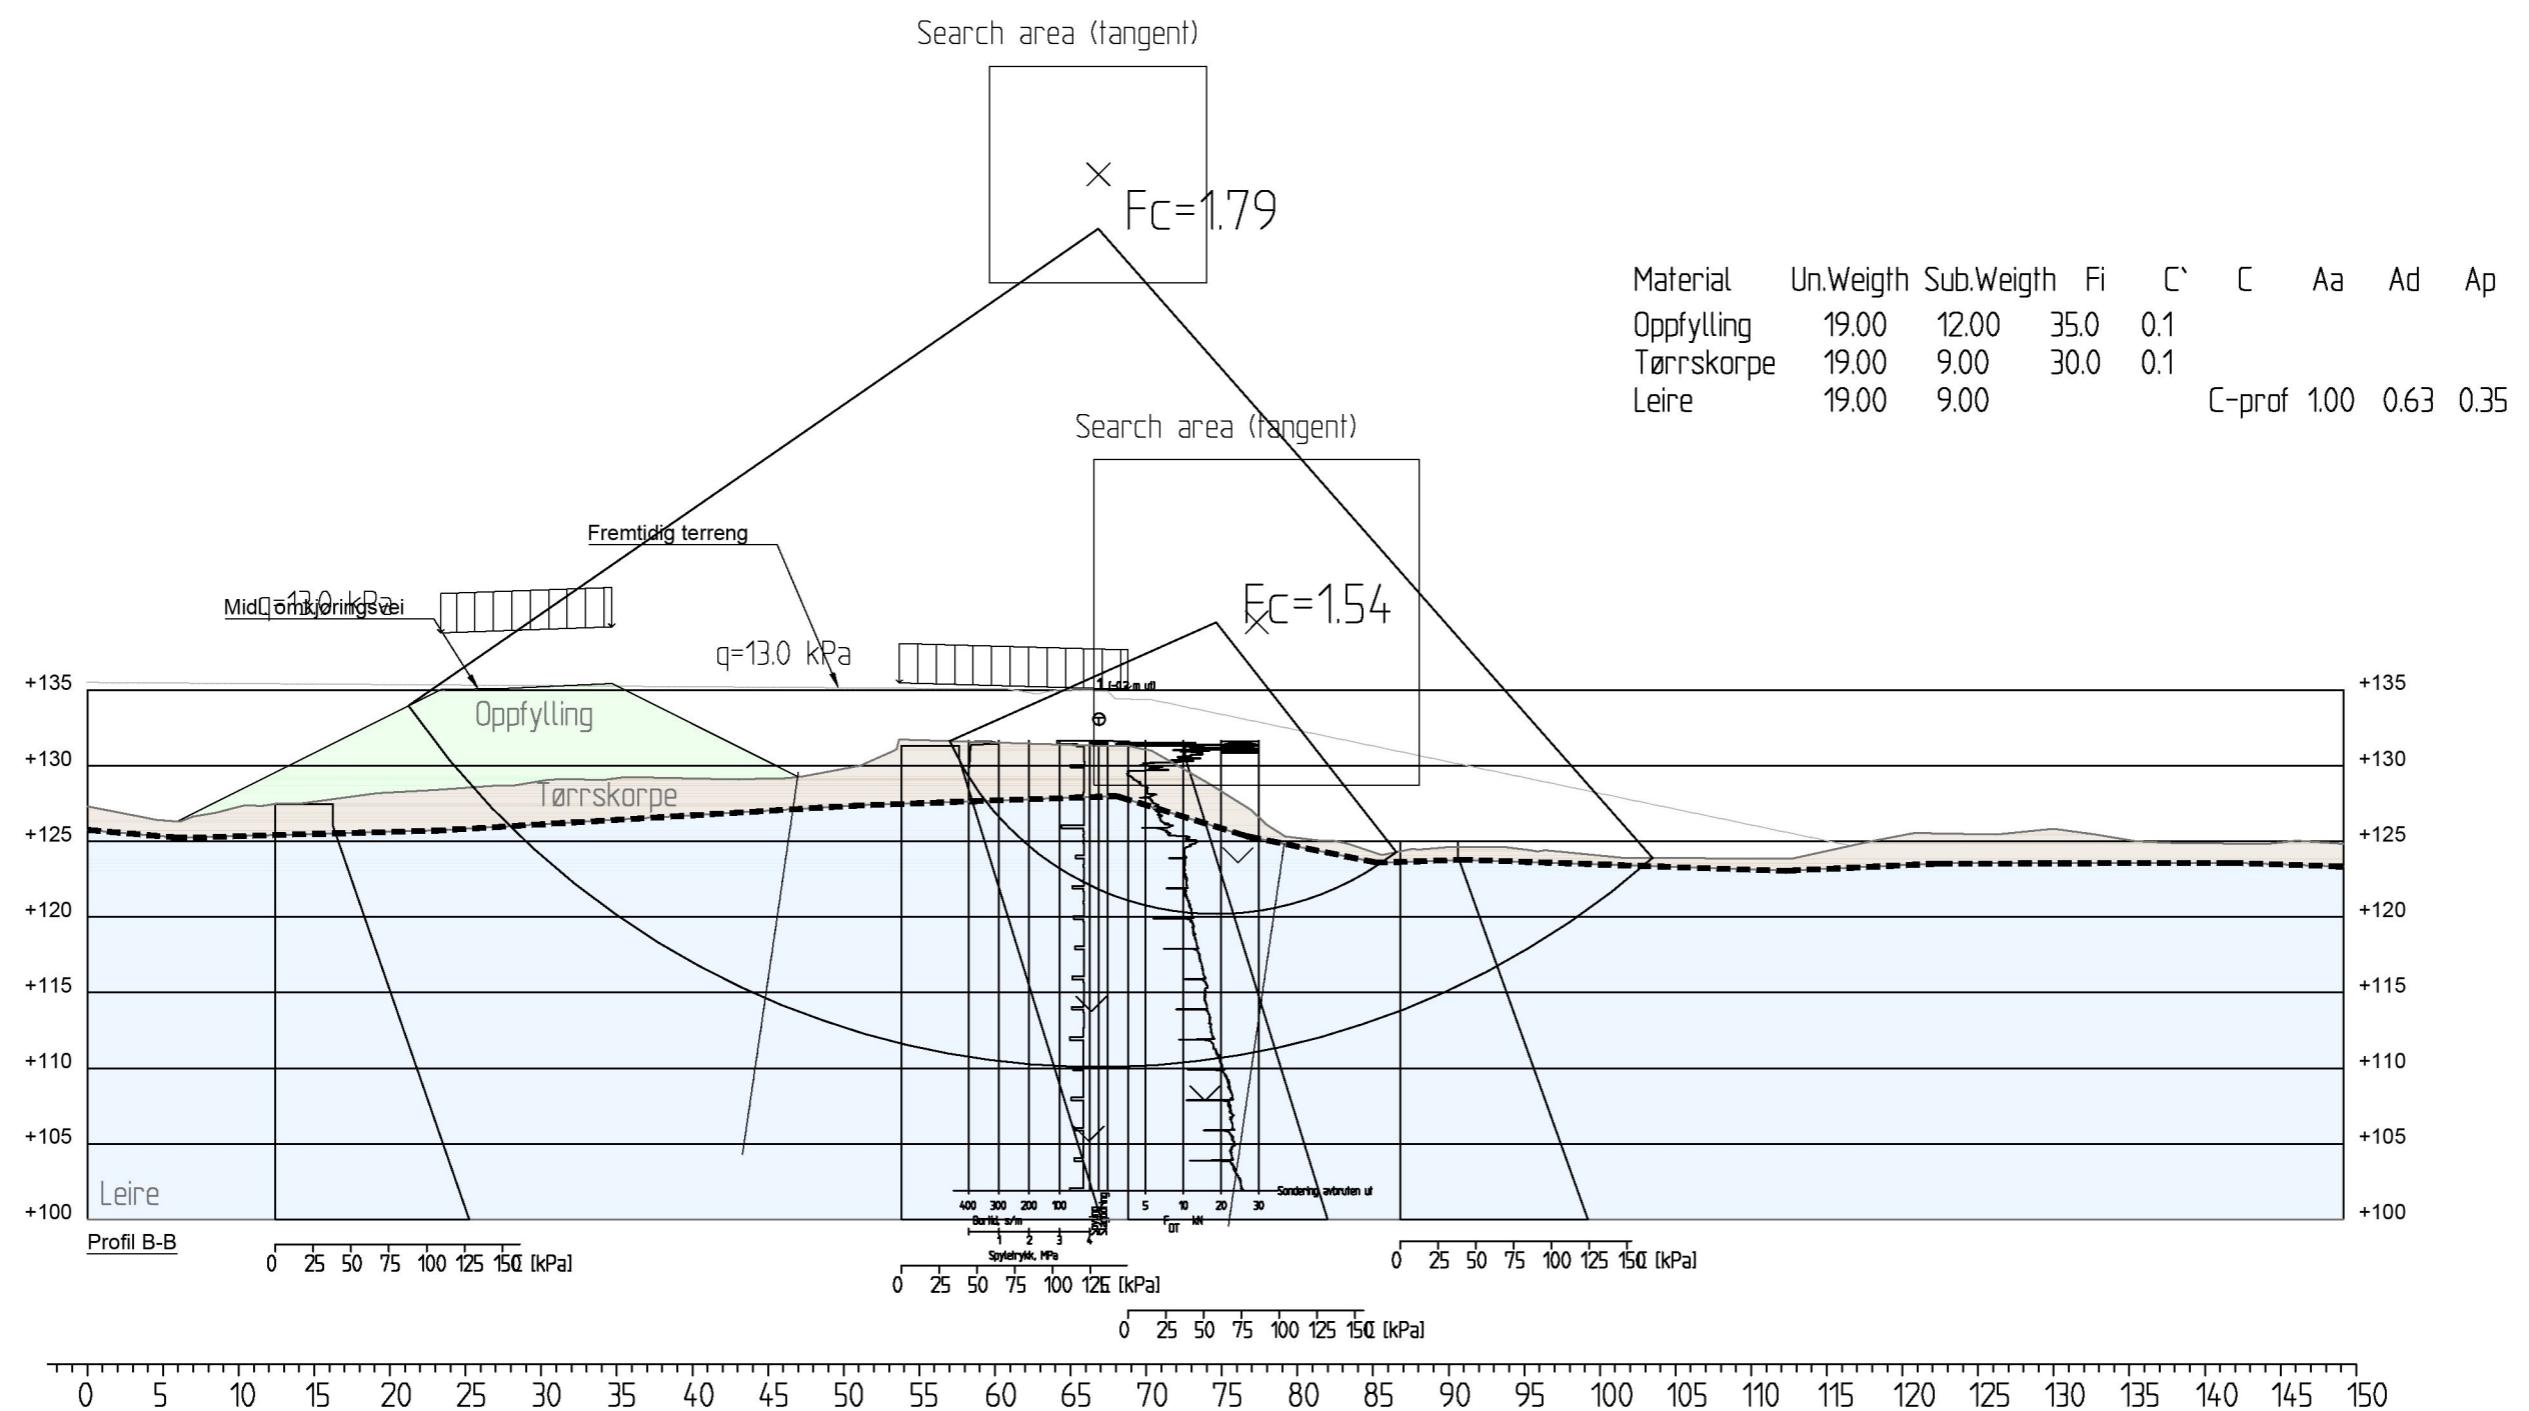
03	Kommentarer fra UAK	11.12.17	SKa	KR
Rev.	Revisjonstekst	Dato	Tegnet	Kontroll
Tiltakshaver	Bilag nr.	Tegning nr.		
-	E07	N06E07		
Oppdragsgiver	Prosjekt nr.	Målestokk		
Bulk Lindeberg II AS	17079	1:500 (A3)		
Prosjekt	Dato	Revisjon		
Bjerke industriområde	11.12.17	03		
Tegningstittel	Ansværlig	Kontrollert		
Profil B-B. Omkjøringsvei	SKa	KR

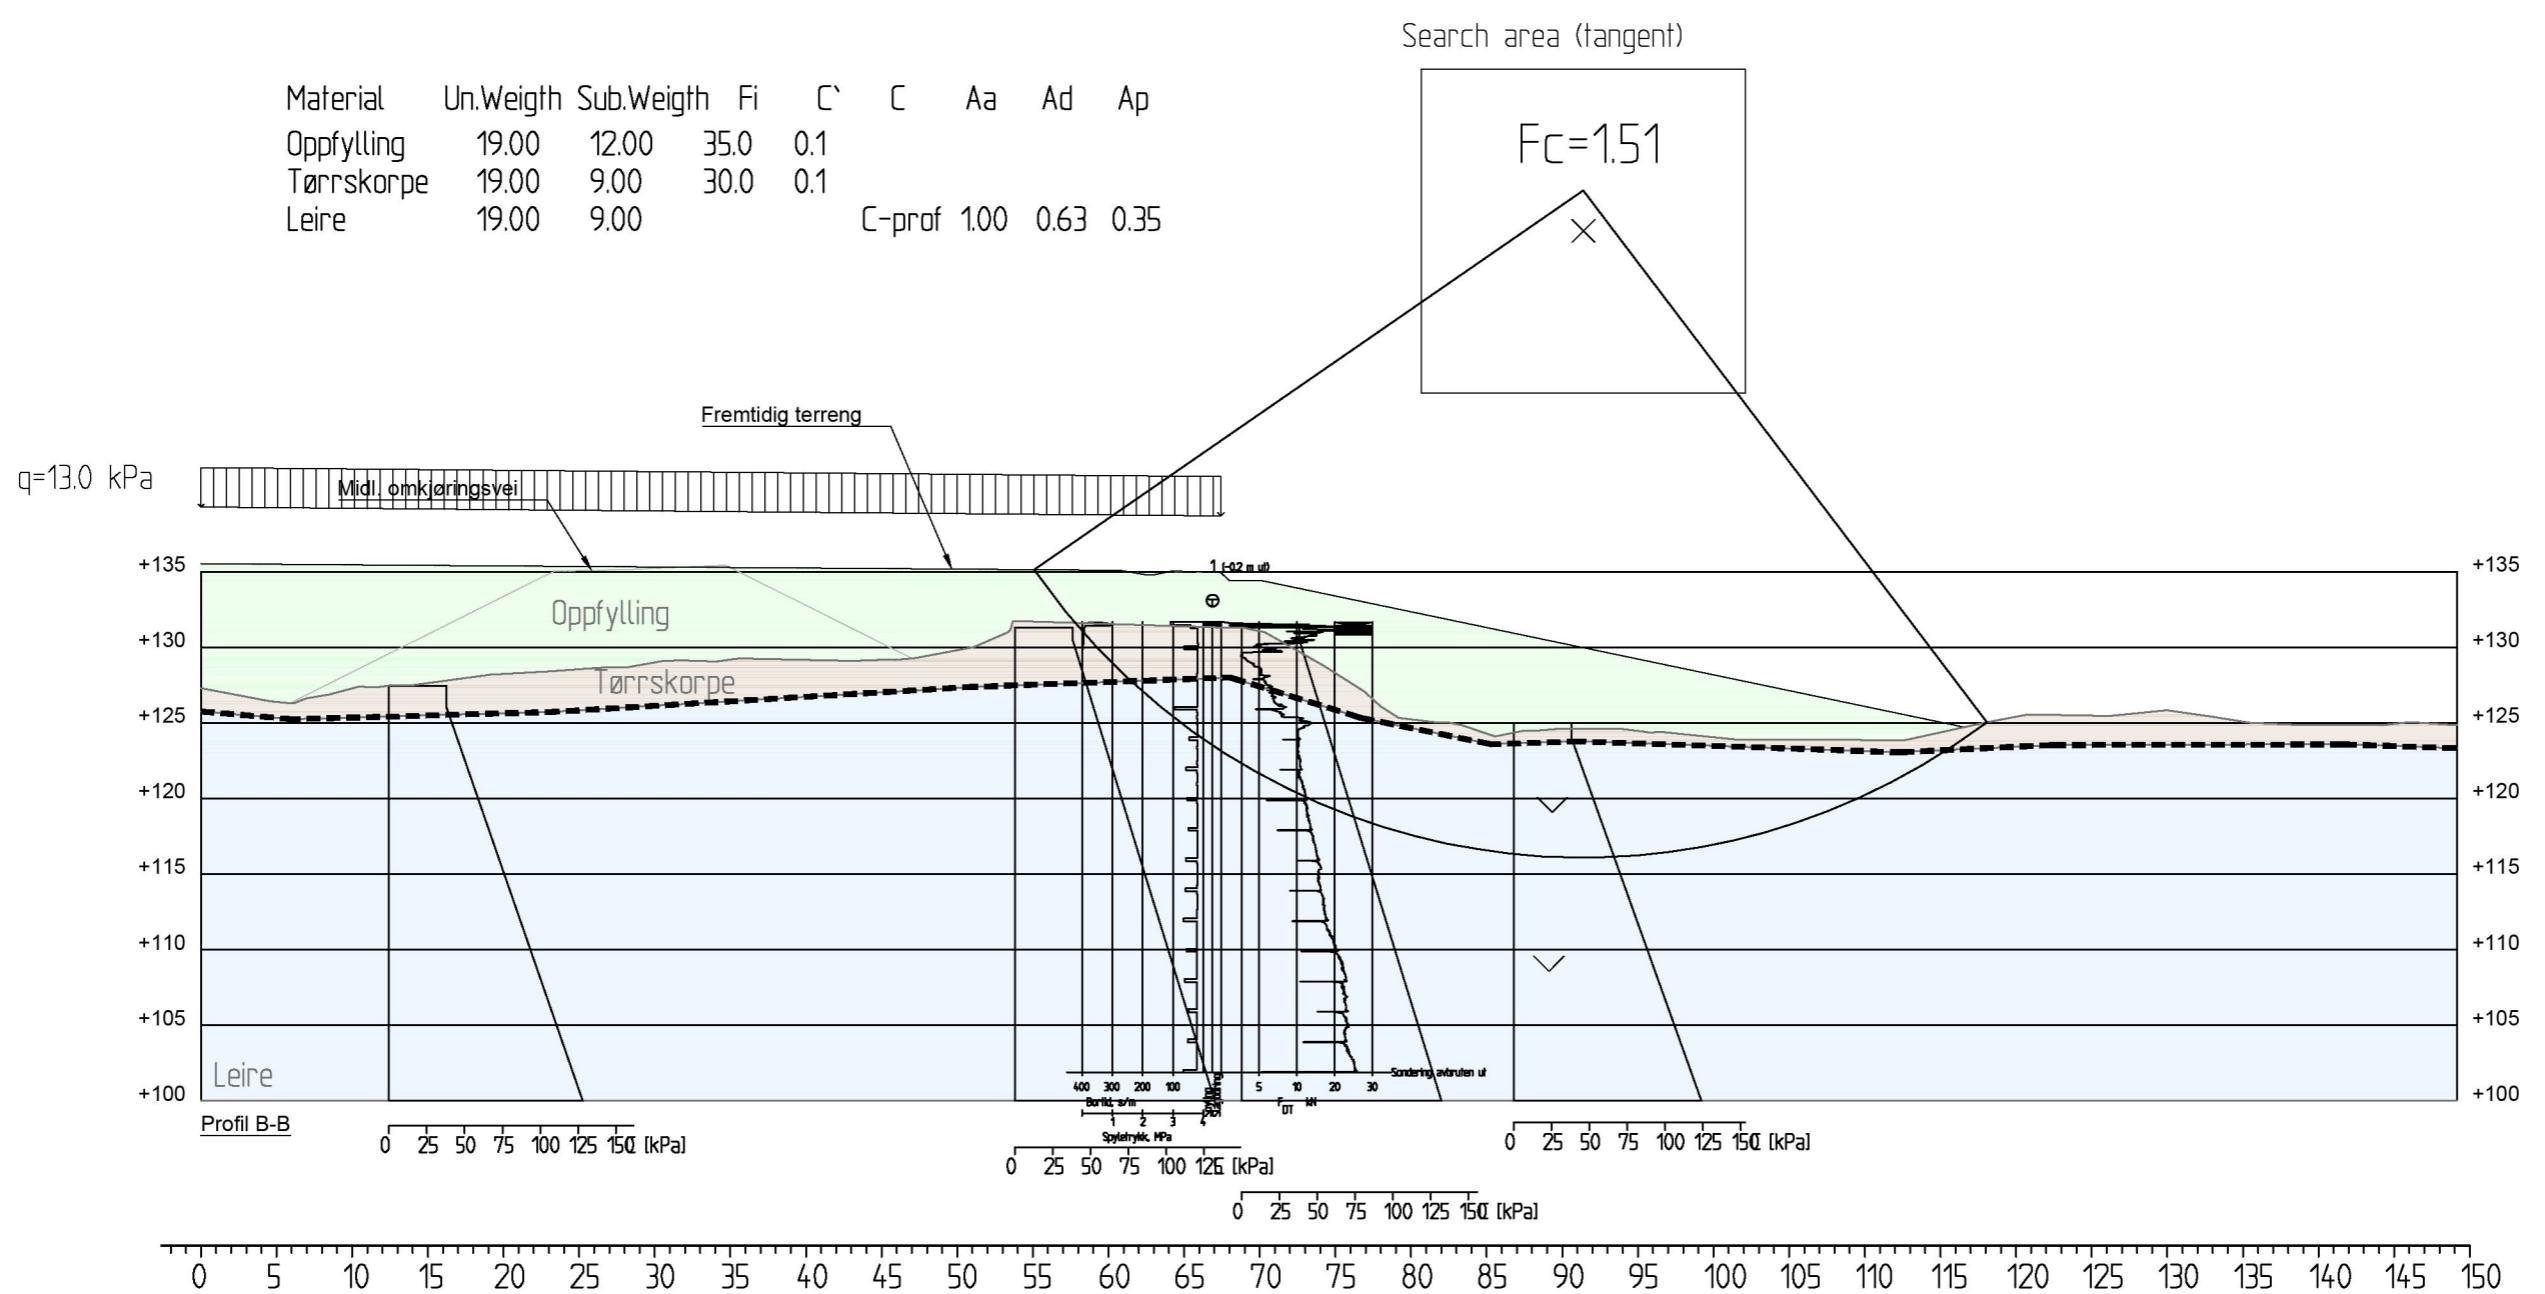
03	Kommentarer fra UAK	11.12.17	SKa	KR
Rev.	Revisjonstekst	Dato	Tegnet	Kontroll
Tiltakshaver	Bilag nr.	Tegning nr.		
-	E08	N06E08		
Oppdragsgiver	Prosjekt nr.	Målestokk		
Bulk Lindeberg II AS	17079	1:500 (A3)		
Prosjekt	Dato	Revisjon		
Bjerke industriområde	11.12.17	03		
Tegningstittel	Ansværlig	Kontrollert		
Profil B-B. Ferdig situasjon	SKa	KR

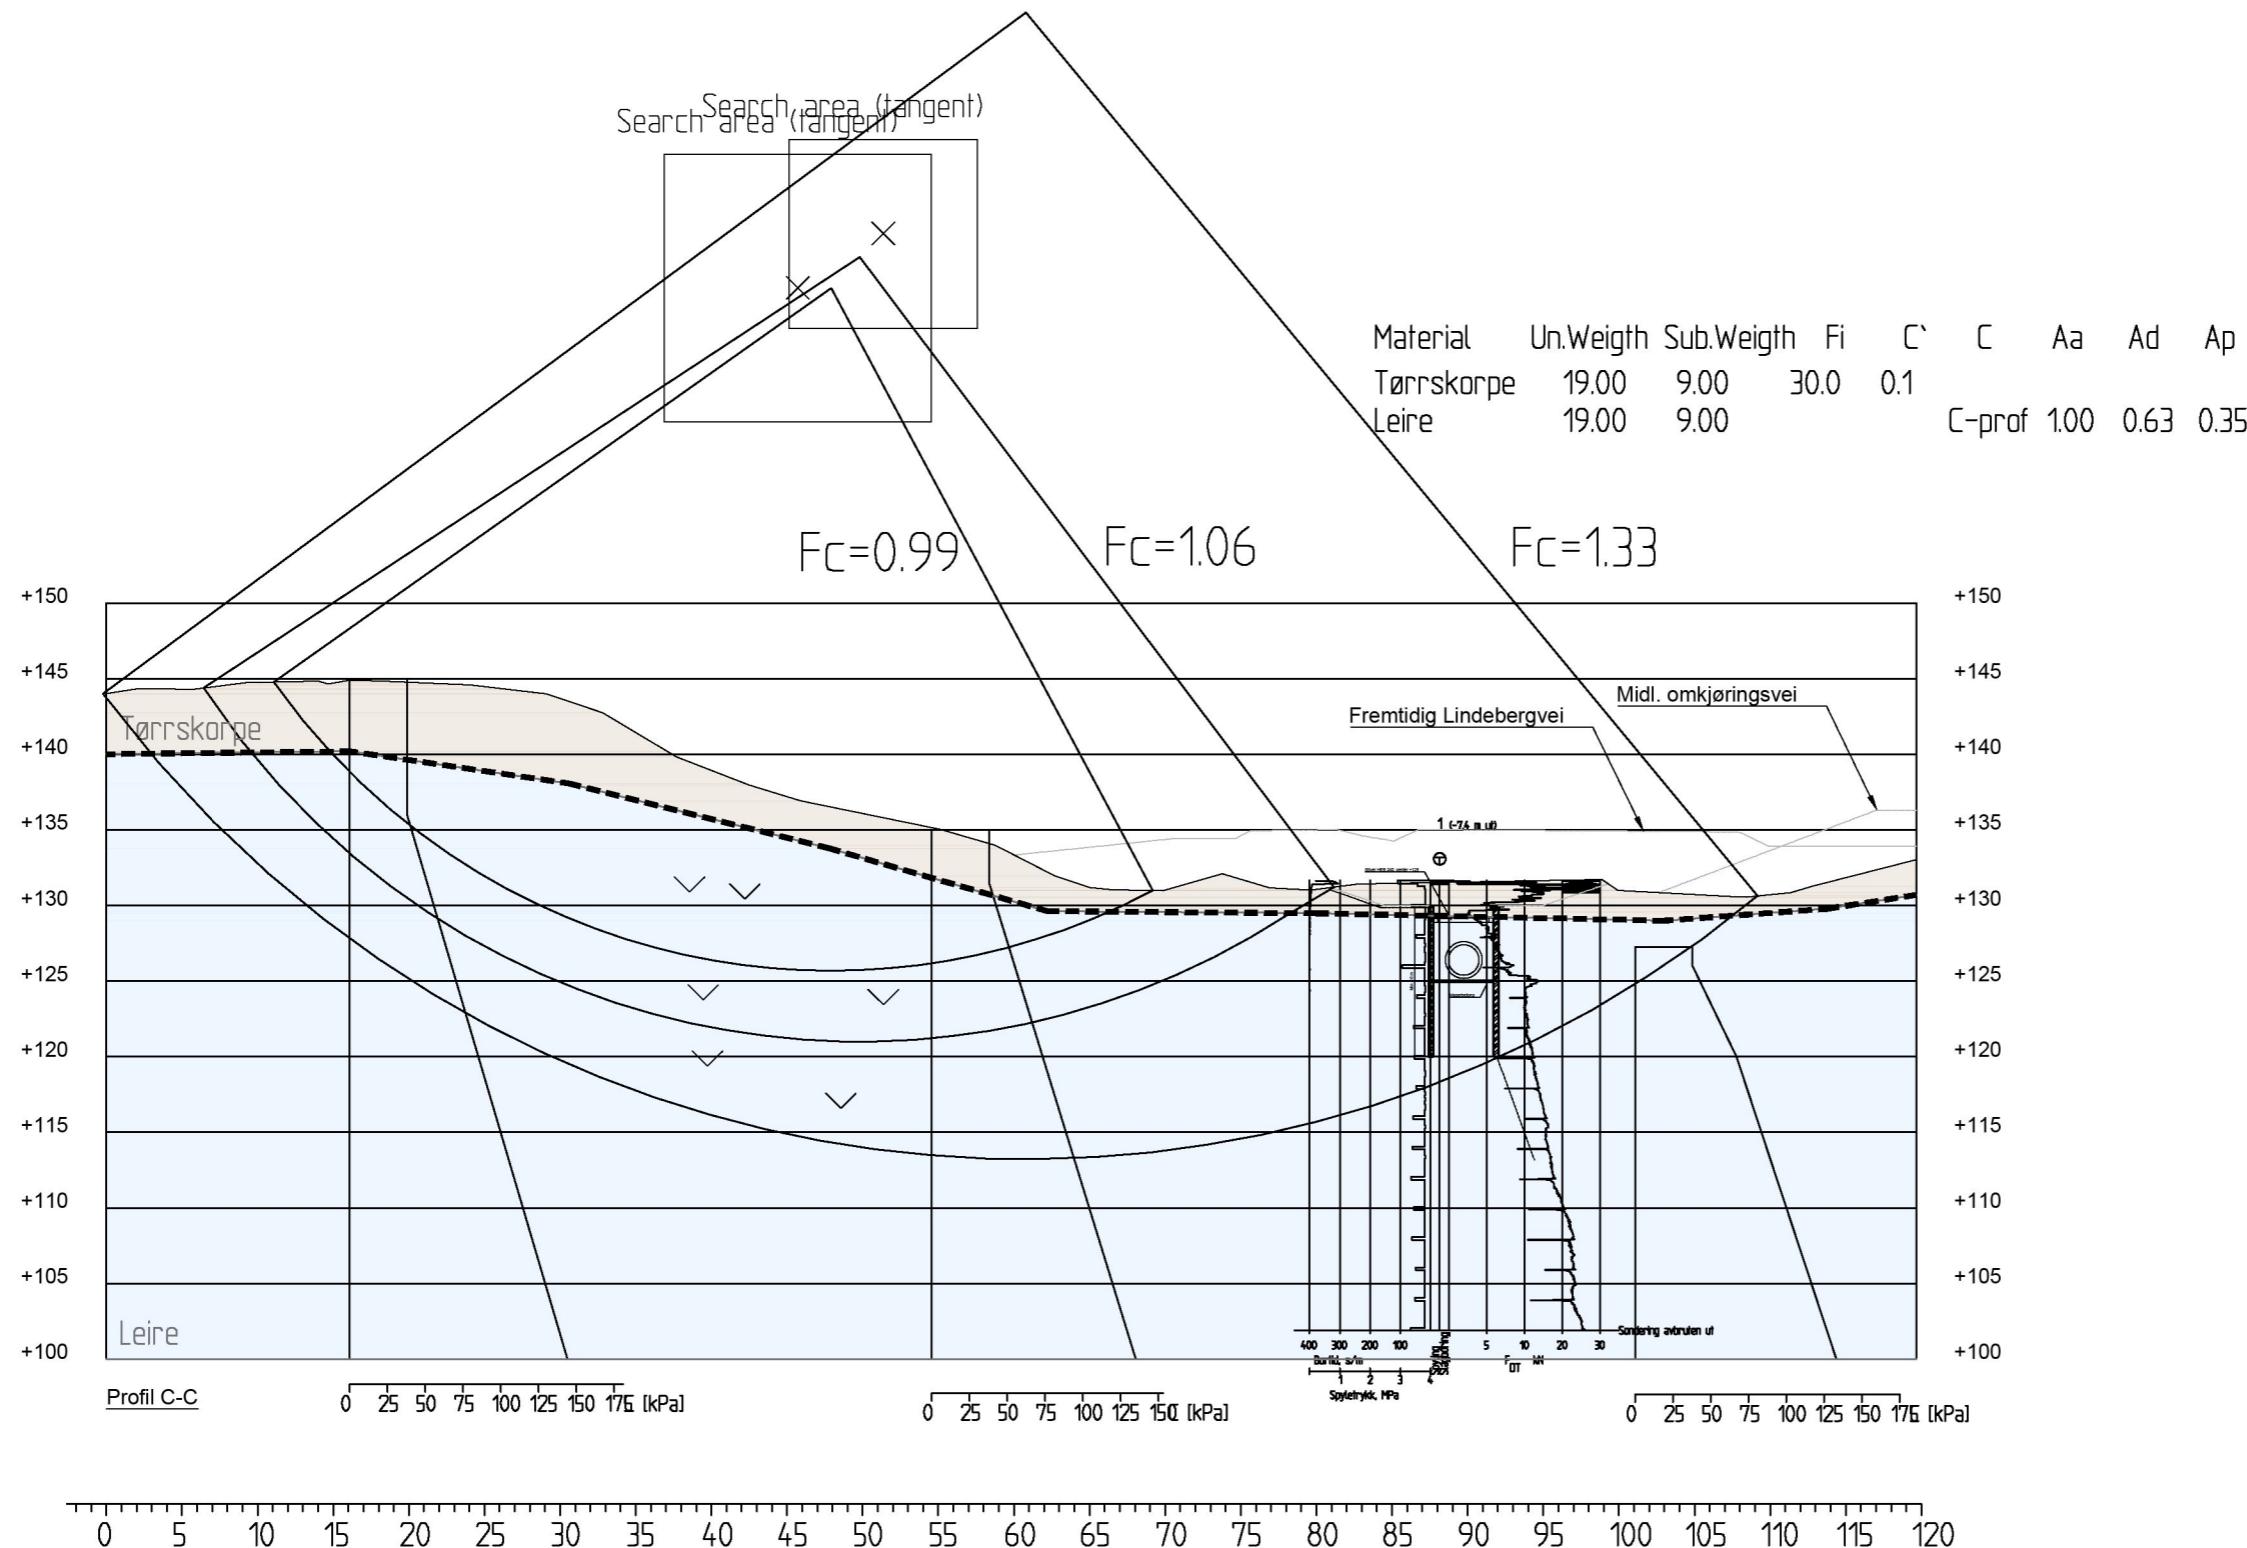
03	Kommentarer fra UAK	11.12.17	SKa	KR
Rev.	Revisjonstekst	Dato	Tegnet	Kontroll
Tiltakshaver	Bilag nr.	Tegning nr.		
-	E09	N06E09		
Oppdragsgiver	Prosjekt nr.	Målestokk		
Bulk Lindeberg II AS	17079	1:500 (A3)		
Prosjekt	Dato	Revisjon		
Bjerke industriområde	11.12.17	03		
Tegningstittel	Ansværlig	Kontrollert		
Profil C-C. Dagens situasjon	SKa	KR

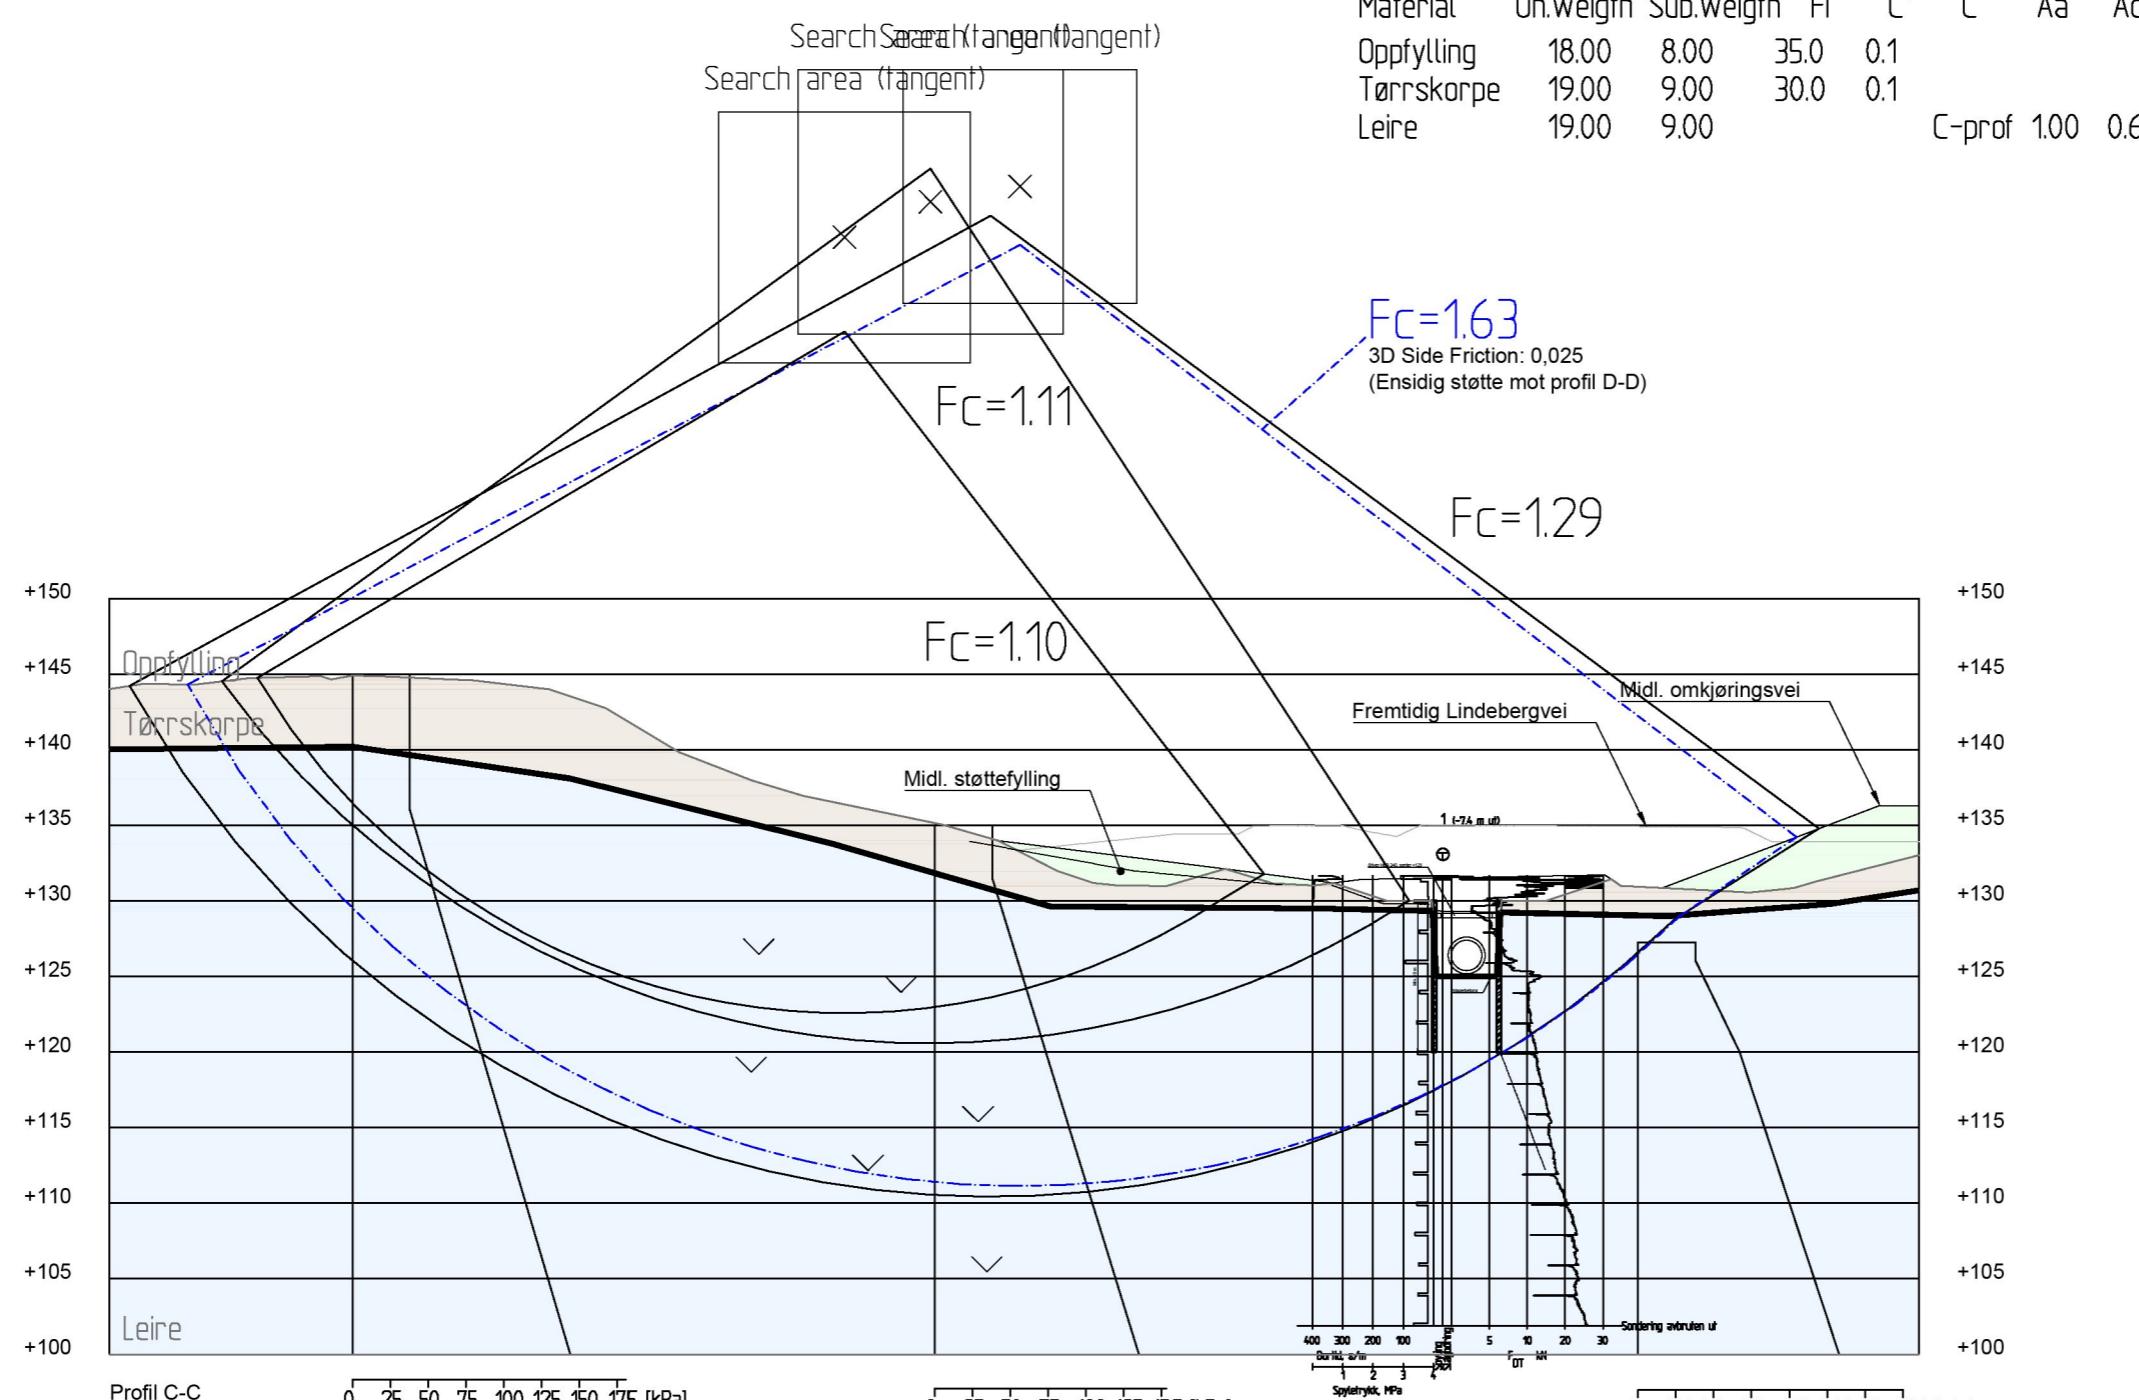
03	Kommentarer fra UAK	11.12.17	SKa	KR
Rev.	Revisjonstekst	Dato	Tegnet	Kontroll
Tiltakshaver	Bilag nr.			
-	E10			N06E10
Oppdragsgiver	Prosjekt nr.			Målestokk
Bulk Lindeberg II AS	17079			1:500 (A3)
Prosjekt	Dato			Revisjon
Bjerke industriområde	11.12.17			03
Tegningstittel	Ansværlig			Kontrollert
Profil C-C. Bekkelukking	SKa			KR

Det må etableres en lokal støttefylling mellom dagens Lindebergvei og ryggen mot sørvest for å tilfredsstille krav til *ikke forverring* av stabilitetsforholdene. Omfanget av støttefyllingen er vist på tegning N06E10 (snitt) og N06A02 (plan).
