# 17079 Notat RIG06 Rev03

## Bjerke industriområde. Bekkekryssing Lindebergveien

### Geoteknisk vurdering av stabilitet

Geoteknisk notat

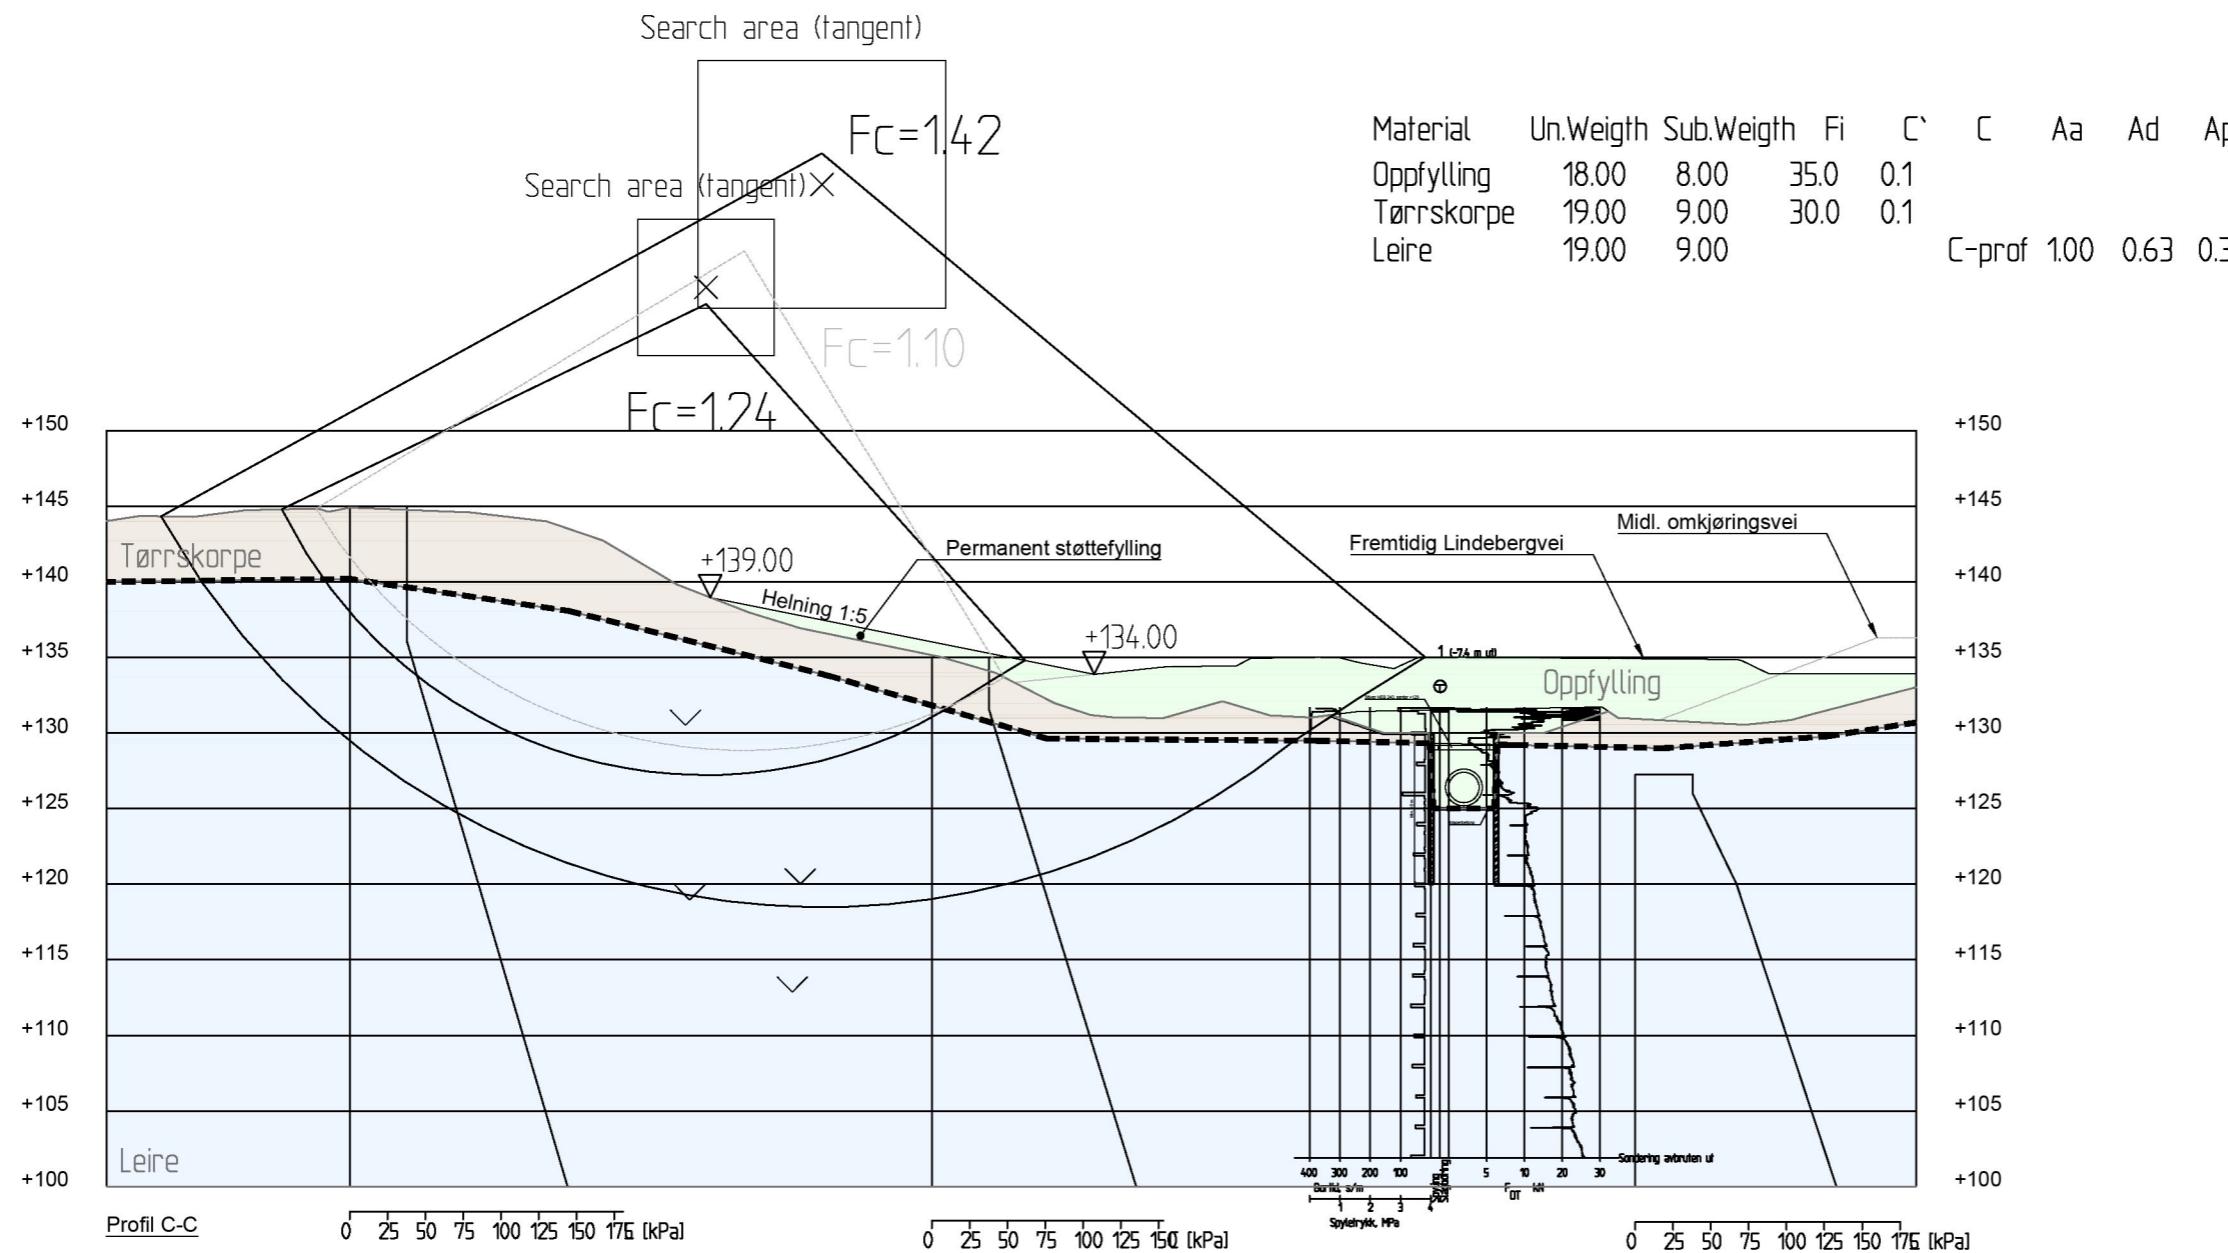
03	Kommentarer fra UAK	11.12.17	SKa	KR
Rev.	Revisjonstekst	Dato	Tegnet	Kontroll
Tiltakshaver		Bilag nr.	Tegning nr.	
-		E11	N06E11	
Oppdragsgiver		Prosjekt nr.	Målestokk	
Bulk Lindeberg II AS		17079	1:500 (A3)	
Prosjekt		Dato	Revisjon	
Bjerke industriområde		11.12.17	03	
Tegningstittel		Ansværlig	Kontrollert	
Profil C-C. Ferdig situasjon		SKa	KR

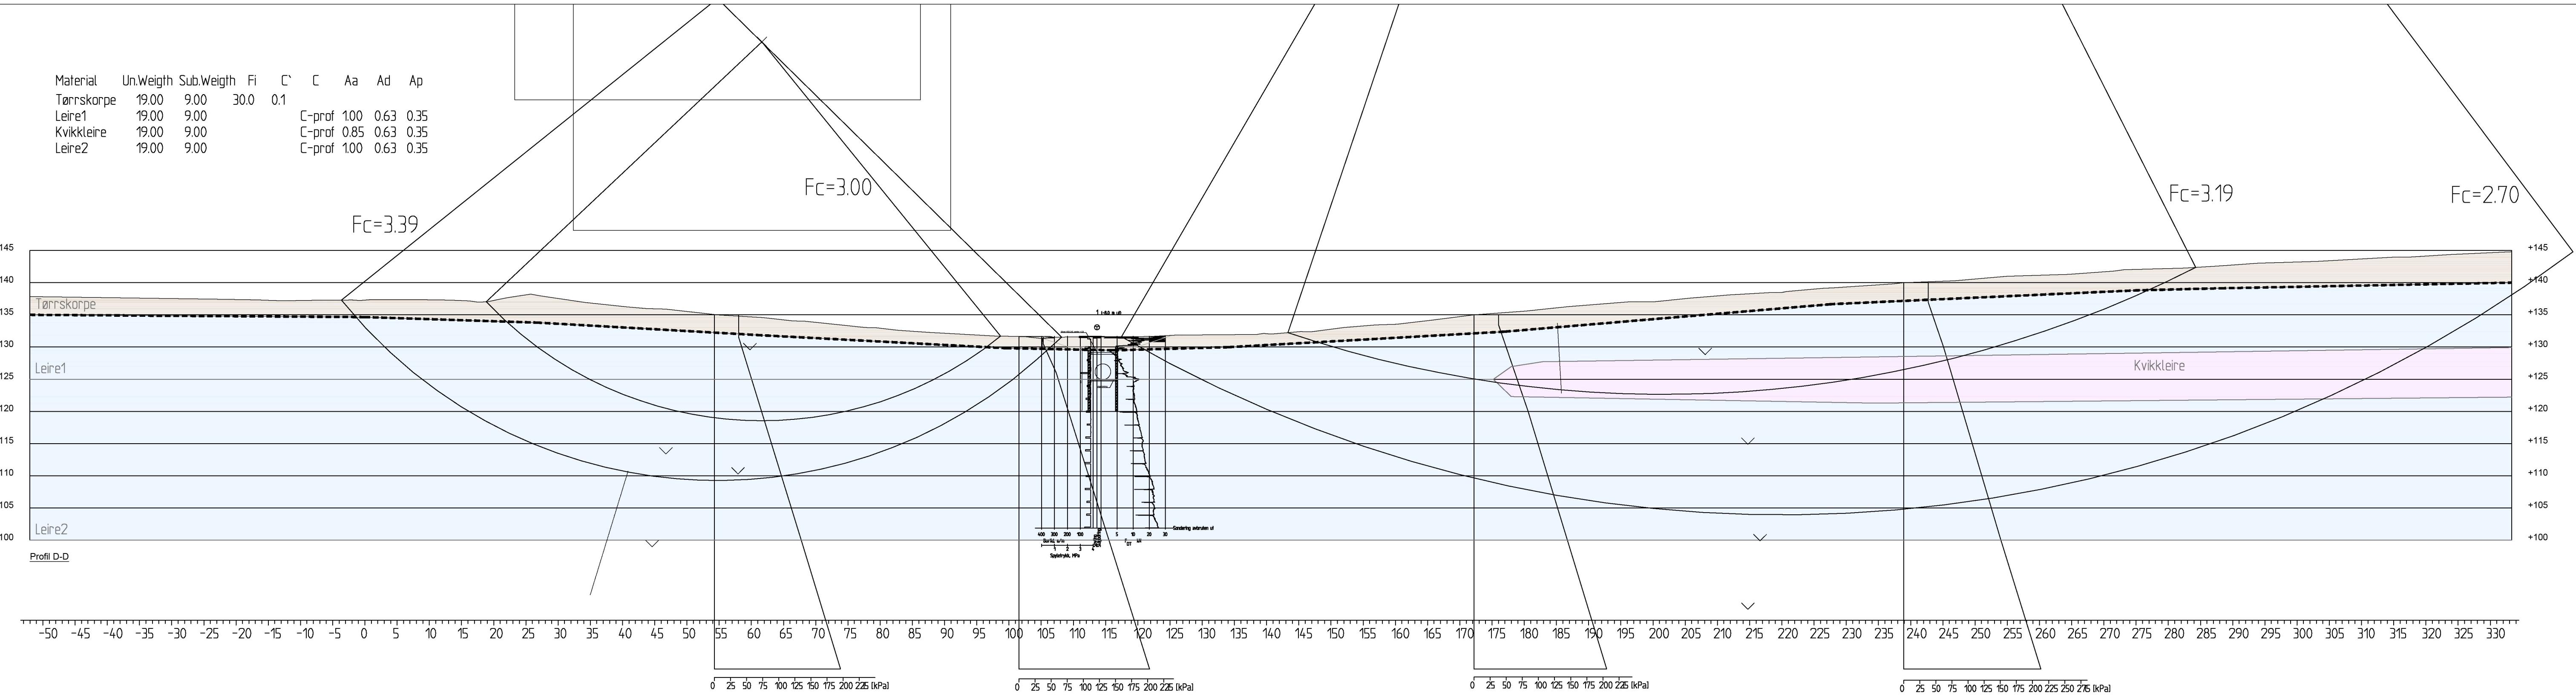
Tegningstittel Ansvarlig Kontrollert  
Profil D-D. Dagens situasjon SKa KR

Fc=2.97

Fc=2.65

For de dype skjærflatene er stabiliteten vurdert ved å ta hensyn til geometrieffekter fra profil D-D som har svært god stabilitet for dype skjærflater ( $S_f = 2,65$ ).

For de dype skjærflatene er stabiliteten vurdert ved å ta hensyn til geometrieffekter fra profil D-D som har svært god stabilitet for dype skjærflater ( $S_f = 2,97$ ). Beregningmessig sikkerhet for skjærflater som presses ned under u.k. spunt er som forventet tilfredsstillende god når geometrieffekter legges inn i beregningsprogrammet,  $S_f = 1,63$  ved utgraving for bekkelukkingen.

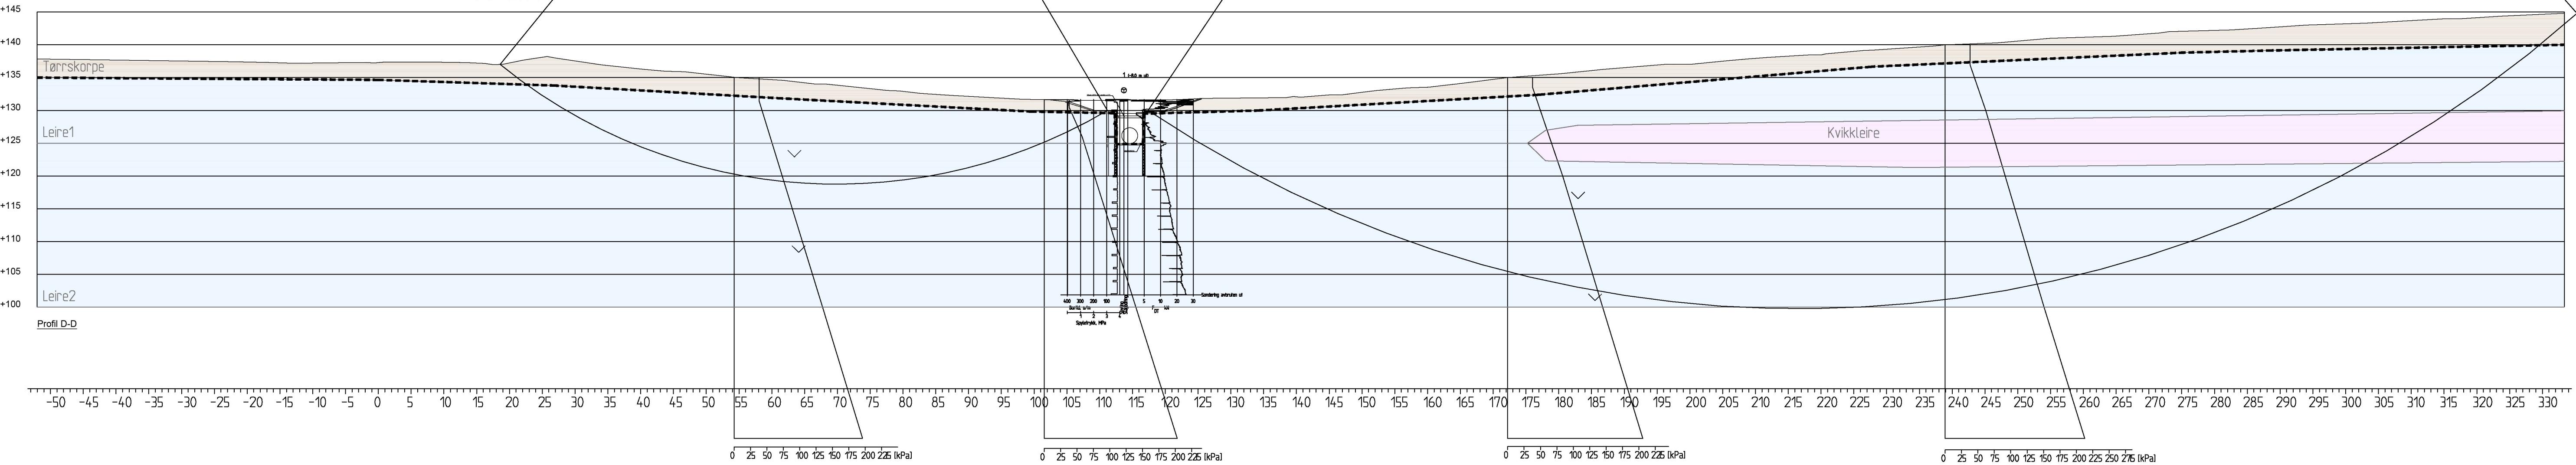
03	Kommentarer fra UAK	11.12.17	Ska	KR
Rev.	Revisjonstekst		Dato	Tegnet
Tiltakshaver		Bilag nr.	Tegning nr.	
-		E13	N06E13	
Oppdragsgiver		Prosjekt nr.	Målestokk	
Bulk Lindeberg II AS		17079	1:500 (A3.1)	
Prosjekt		Dato	Revisjon	
Bjørke industriområde		11.12.17	03	
Tegningstittel		Ansværlig	Kontrollert	
Profil D-D. Bekkelukking		Ska	KR

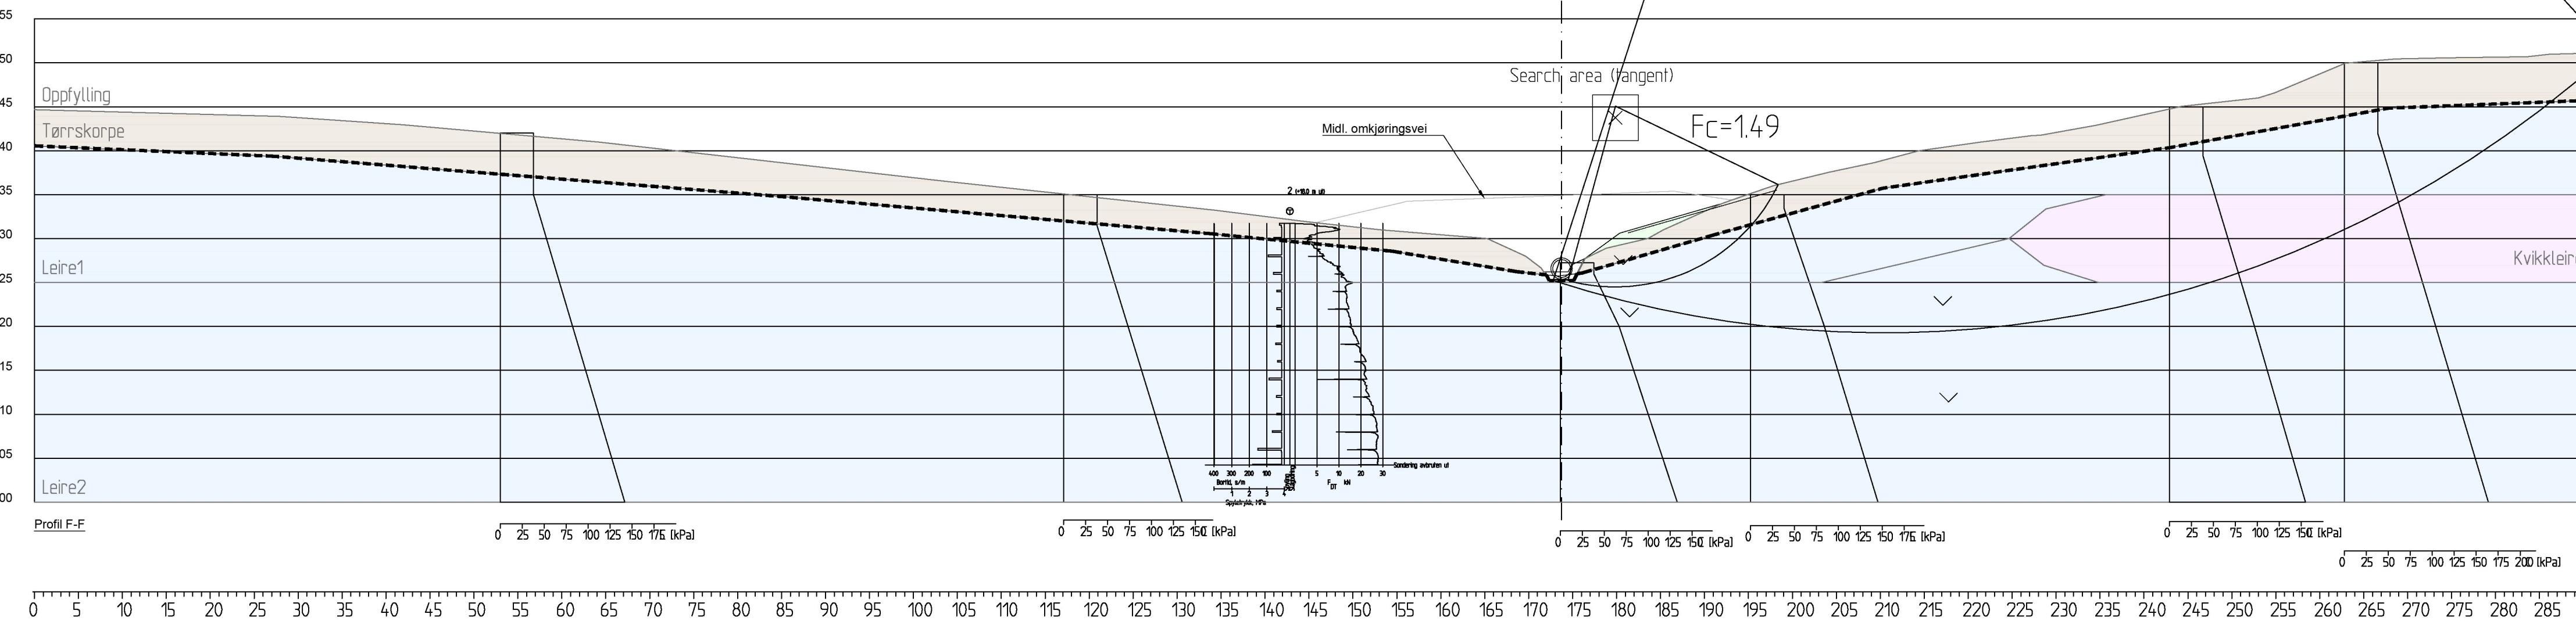
03	Kommentarer fra UAK	11.12.17	Ska	KR
Rev.	Revisjonstekst	Dato	Tegnet	Kontroll
Tiltakshaver		Bilag nr.		
-		E16		N06E16
Oppdragsgiver		Prosjekt nr.		Målestokk
Bulk Lindeberg II AS				1:500 (A3.1)
Prosjekt	Dato		Revisjon	
Bjørke industriområde				11.12.17
Tegningstittel	Ansværlig	Kontrollert		
Profil F-F. Beklukking	Ska	KR

Geoteknisk stabilitet er vurdert langs beregningsprofil F-F og er vist på tegninger N06E15 til N06E18. Jeksla må midlertidig legges i rør og oppfylling i bunnen av ravinedalen må påbegynnes før den arbeidene med den permanenten bekkelukkingen under omkjøringsveien kan igangsettes. I oppstarten skal det derfor ikke utføres gravearbeid som medfører avlastning i bunn av ravinedalen. Lokalstabiliteten i forbindelse med bekkelukkingen er tilfredsstillende (se tegning N06E16).

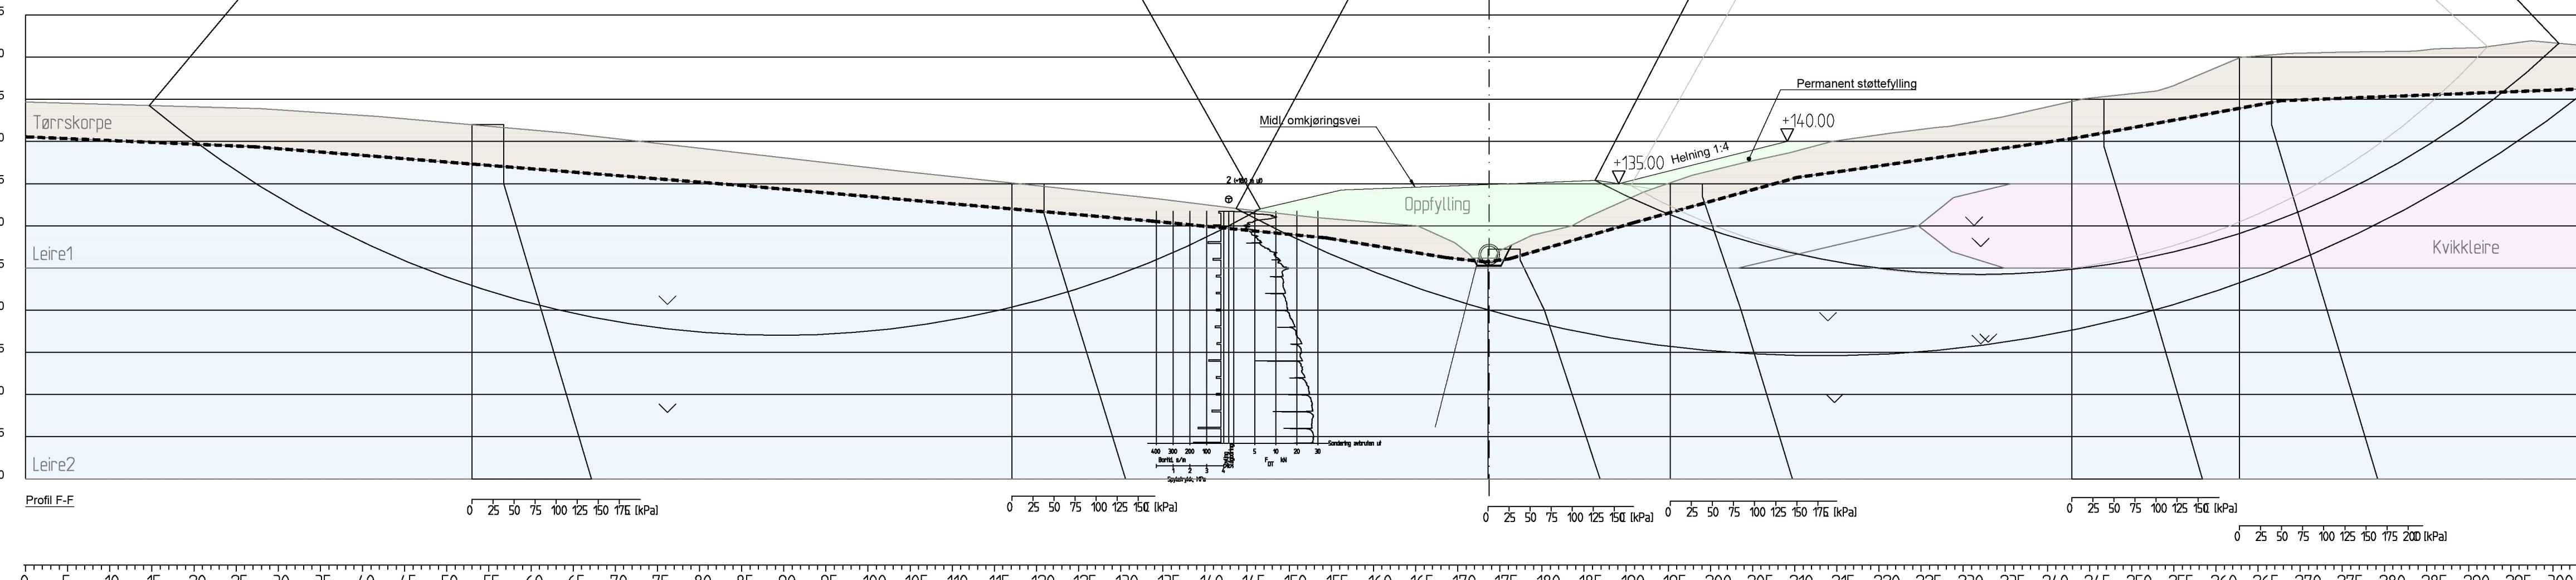
03	Kommentarer fra UAK	11.12.17	Ska	KR
Rev.	Revisjonstekst	Date	Tegnet	Kontroll
Tiltakshaver	Bilag nr.	Tegning nr.		
-	E18	N06E18		
Oppdragsgiver				
Bulk Lindeberg II AS				
Prosjekt	Dato	Målestokk		
Bjørke industriområde				
Tegningstittel	Revisjon			
Profil F-F. Ferdig situasjon	11.12.17	03		
	Ansværlig	Kontrollert		
	Ska	KR

Etter oppfyllingen for den midlertidige omkjøringsveien er igangsatt, vil stabiliteten gradvis forbedres etter hvert som oppfyllingen pågår. Etter omkjøringsveien er etablert, vil stabiliteten for de dype skjærflatene mot øst være forbedret med 30 % (1,02 til 1,32).
