## Skredfarekartlegging Ibestad kommune

PROSJEKTNUMMER 10213849

SKREDFAREKARTLEGGING AV OMRÅDEAVGRENSINGANE LAUPSTAD, YTRE Å OG KRÅKRØ

RAPPORTNUMMER: 10213849-G01

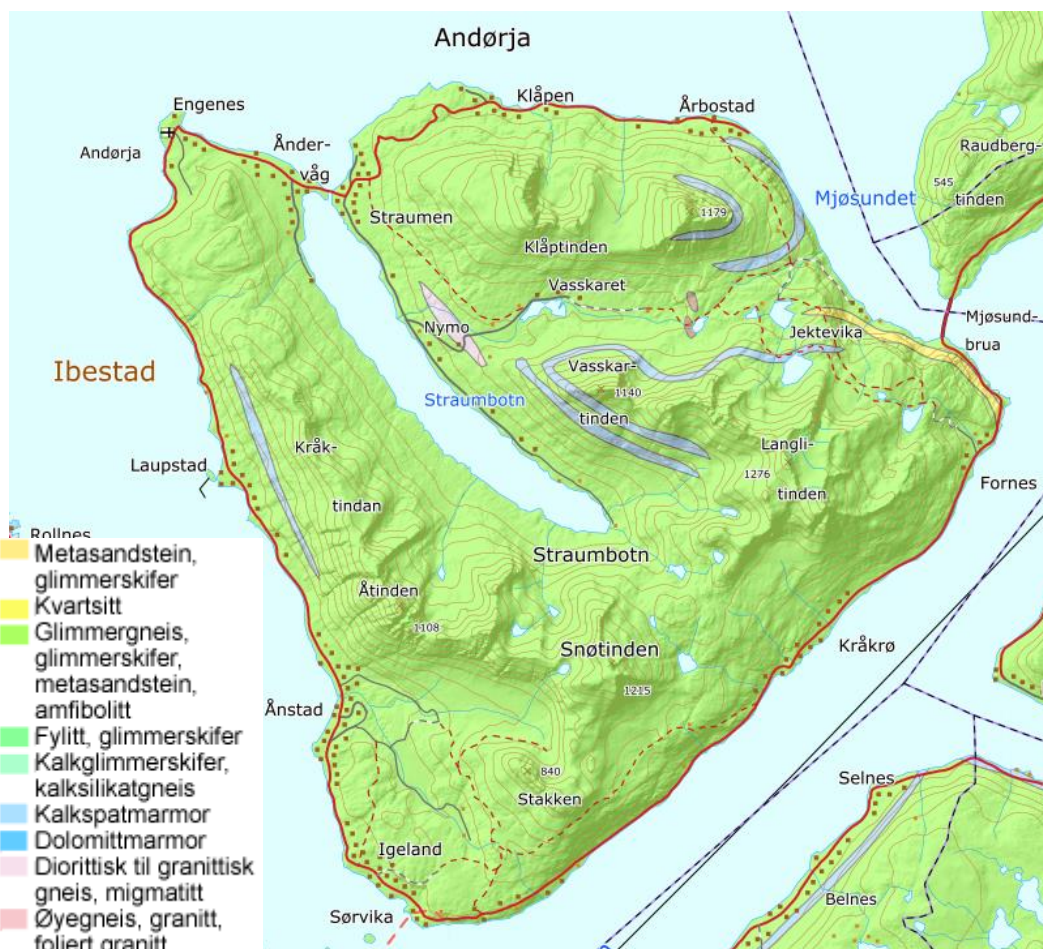
Figur 2 Berggrunnskart frå NGU over Andørja, Ibestad kommune [8]. Glimmergneis og glimmerskifer er dominerande bergartar på øya.

Berggrunnen på Andørja er kartlagt og vist i NGU sine berggrunnskart [8]. Kartet viser at bergartane glimmerskifer og glimmergneis er dominerande på øya. Ved Laupstad er det i tillegg registrert ei sone med kalkspatmarmor som ligg på om lag kote 100 parallelt med strandsona. Berggrunnskartet er gitt i Figur 2.

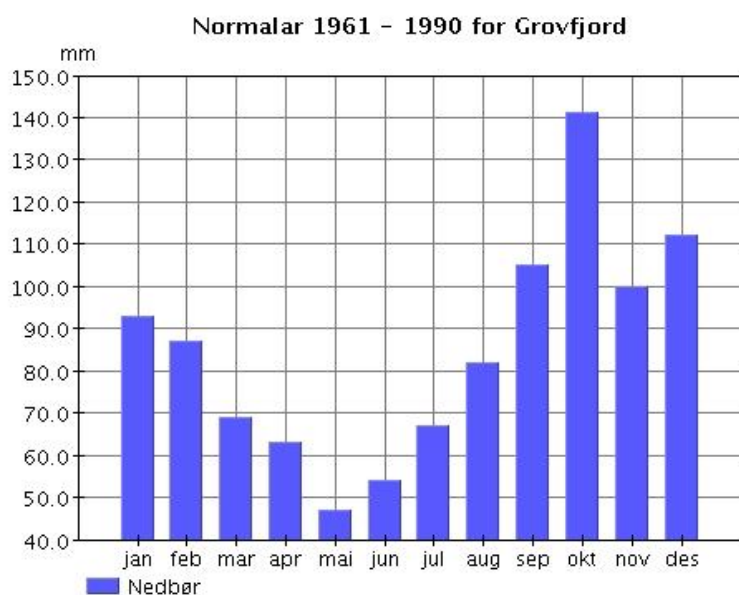
Figur 6 Nedbør i normalperioden 1961-1990 for målestasjon Grovfjord

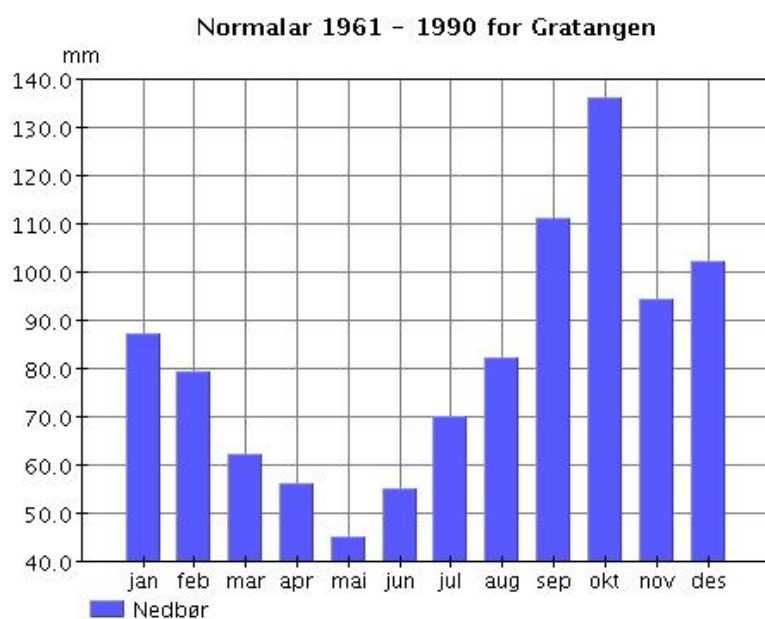
Figur 7 Nedbør i normalperioden 1961-1990 for målestasjon Gratangen

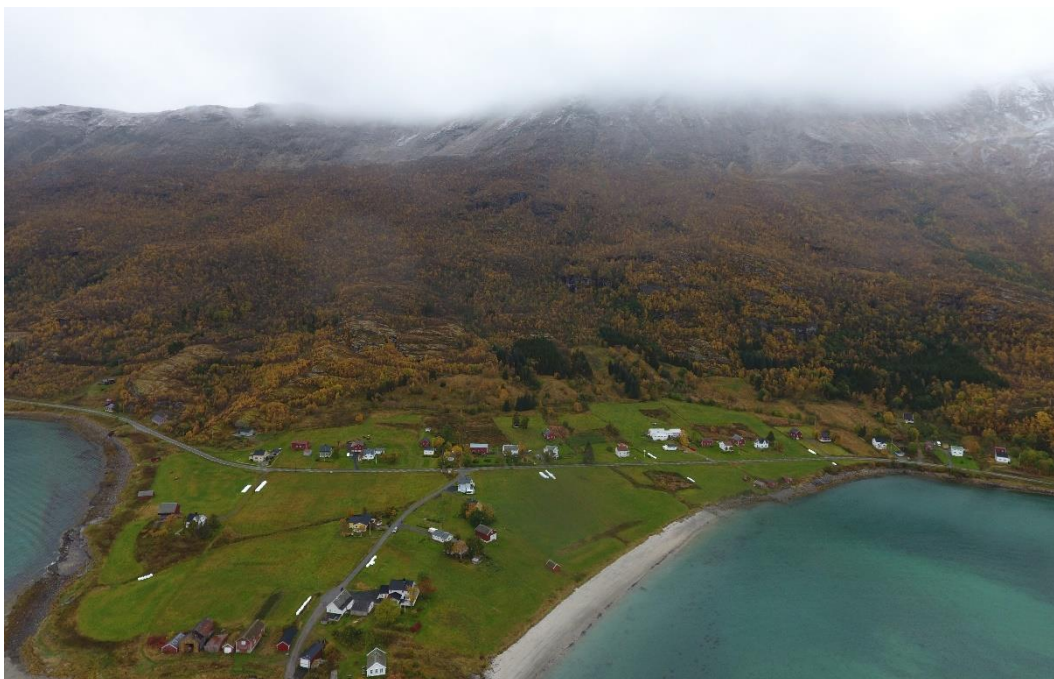
Bilde 1 Oversiktsbilete over bygda Laupstad. Dronebilete tatt ved synfaring.

Laupstad ligg på vestsida av Andørja, om lag 5 km nord for Ånstad. Grenda består av bustadhus og hytter som er plassert på strandflata mellom sjøen i vest og fjellsida opp mot Kråktindan i aust (Bilde 1).

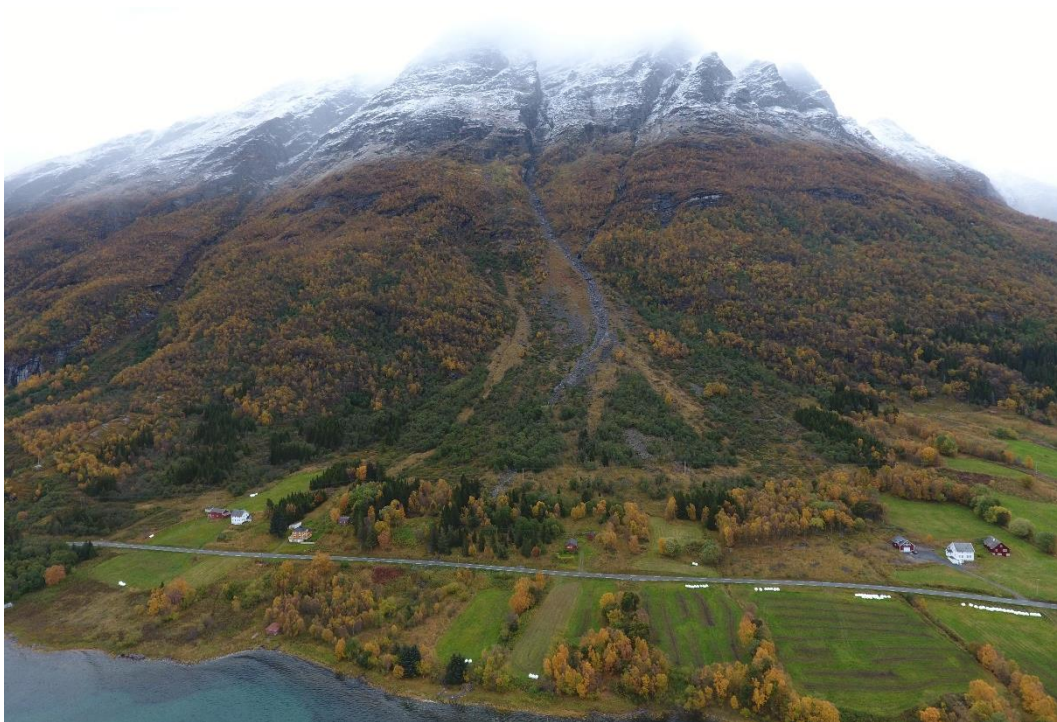
Bilde 2 Oversikt over deler av områdeavgrensinga Ytre Å.

Ytre Å ligg på vestsida av Andørja, like nord for tettstaden Ånstad (Figur 1). Områdeavgrensinga ligg langs kysten og har spreidd busetnad i form av to husklynger i den sørlege delen og enkelte bygg nordover langs Fv. 7804 Andørjaveien. Busetnaden er plassert på strandflata og delvis på ein terrasseformasjon mellom sjøen i vest og fjellsida opp mot Åtinden i aust.

Det kartlagde området ved Ytre Å er avgrensa ved bekken mellom Ytter-Å og Inner-Å i sør, langs kystlinja i vest, ved Leberget i nord og om lag ved kraftlinja som går langs fjellsida i aust. Sjå Figur 1 og Bilde 2.

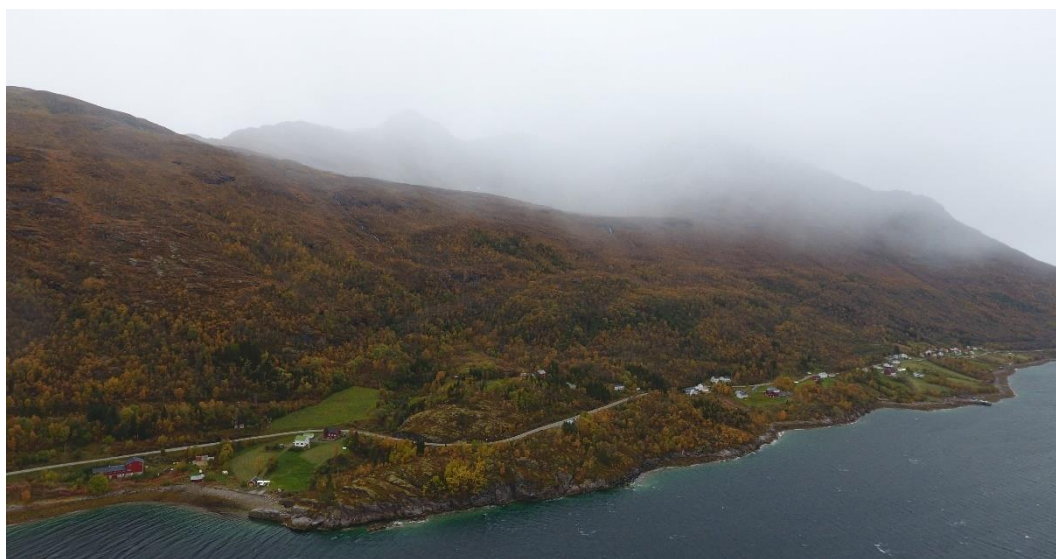
Bilde 3 Oversiktsbilete over bygda Kråkrø.

Kråkrø ligg på austsida av Andørja, sjå Bilde 3. Områdeavgrensinga ligg langs kysten og har spredt busetnad langs FV. 848 Ibestadveien.
