Skredfarevurdering for Moseidmoen reguleringsplan

SKREDFAREVURDERING

MOSEIDMOEN REGULERINGSPLAN

Oppdragsnavn **Vurdering av sikkerhet mot skred i bratt terreng - Moseidmoen**
Prosjekt nr. **1350039035**
Mottaker **Vennesla kommune**
Dokument type **Rapport**
Versjon **1**
Dato **28.05.2020**
Utført av **JOFJ**
Kontrollert av **TANS**
Godkjent av **JOFJ**
Beskrivelse **Vurdering av sikkerhet mot skred i bratt terreng for reguleringsplan på Moseidmoen i Vennesla kommune.**

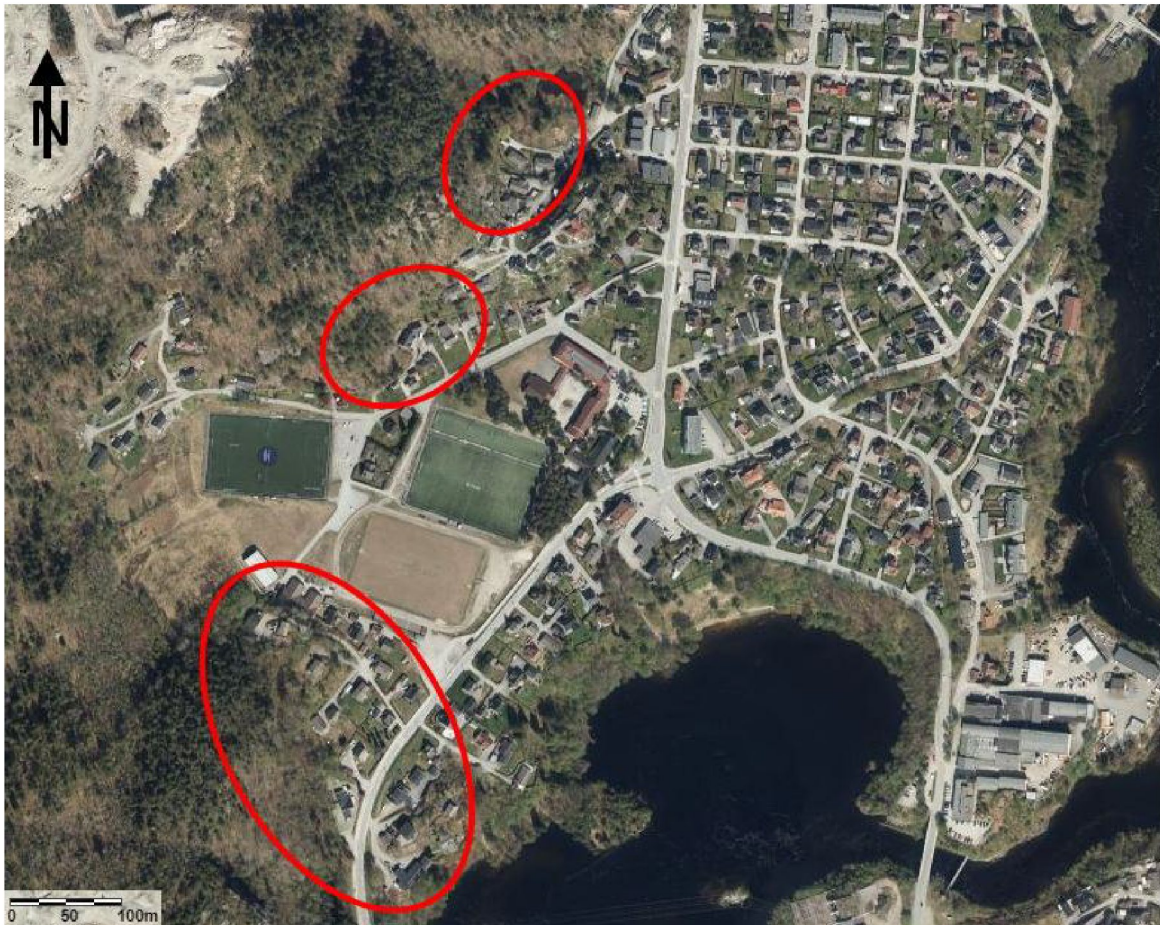
Figur 4. Flyfoto med de tre separate vurderingsområdene skissert med rødt (Kartverket).

Moseidmoen består i hovedsak av en sandflate dannet under siste istid, begrenset av Otra mot øst og av fjellknauser og dalside mot vest. Figur 4 viser flyfoto av den sørlige delen av Moseidmoen med de tre separate vurderingsområdene skissert med rødt. Skrentene og skråningene i vest består ofte av bratte skrenter med slakere skråningspartier imellom, ganske typisk for topografien på Sørlandet. De bratteste skrentene finnes med Montjønn i nord og ved Ravnåsvegen/Stadion i sør. Figur 5 viser helningskart fra området. Skyggerelieffkart er vist i Figur 29 sammen med sporlogg fra befaringen.

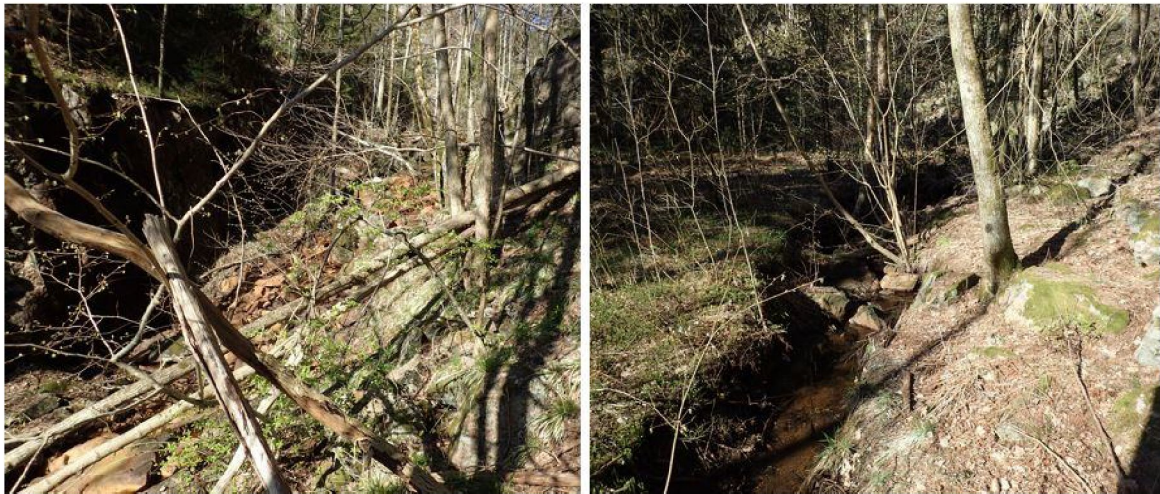
Figur 10. Bekk i nordvestre del av området ved Montjønn.

Helningskartet i Figur 5 viser tydelig brattheten av skråningene, med de slakere partiene nedenfor. I nordvest er det et skar i terrenget der det renner en bekk. Bekken er kun stedvis fremme i overflaten i terrenget ovenfor flaten. Bekkeløpet går i en steinur med stedvis store blokker. Det er enkelte tegn til mindre massetransport i de brattere delene av bekken, men ikke i nedre deler og ut på flaten. Ved befaringen var det heller ikke mye vann som rant. Bekkens influensområde er begrenset til en forsenkning i terrenget på toppen av skråningen, og områdene direkte til side for denne. Hele området på toppen av skråningen er under utbygging for etablering av et stort boligfelt. Flere harde/tette flater vil gjøre at mindre overflatevann trekker ned i grunnen, samtidig vil overvannssystem i boligfeltet i hovedsak gi mindre vannføring i bekken enn tidligere. Det er registrert lite til ingen løsmasser av betydning i og langs bekkeløpet.

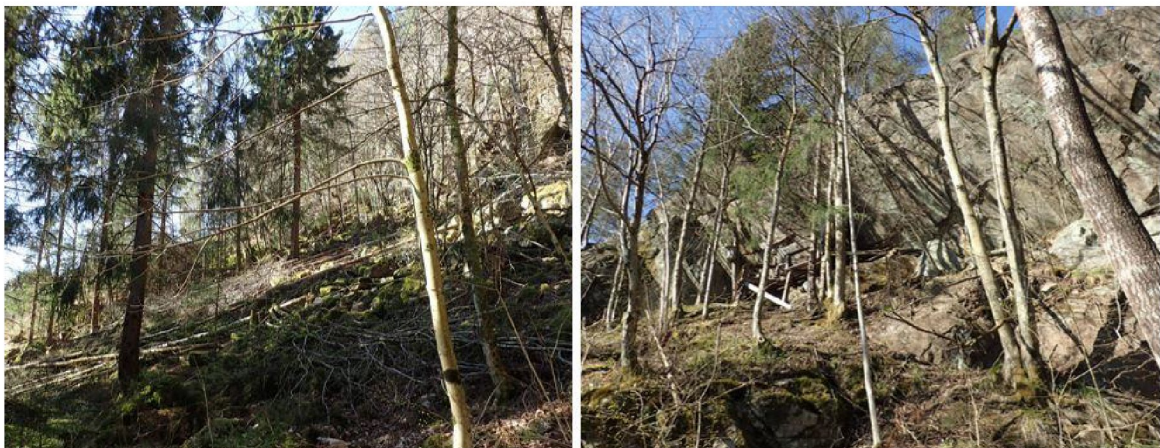
Figur 11. Venstre: Ur sett fra nordre del sørover. Høyre: Overheng ved Montjønnåsen 6B.

Videre mot sør blir høydeforskjellen mindre og uras utbredelse minsker frem til den til slutt opphører. Bak Montjønna 6B ligger det kun spredte store blokker i skråningen, og skrenten danner et overheng. Berget i overhengen virker å være såpass fast at det ikke er sannsynlig med hyppig rasaktivitet. Det finnes likevel avgrensede blokker som vil velte ut over tid. Vegetasjonen i denne delen av skråningen er tynn.

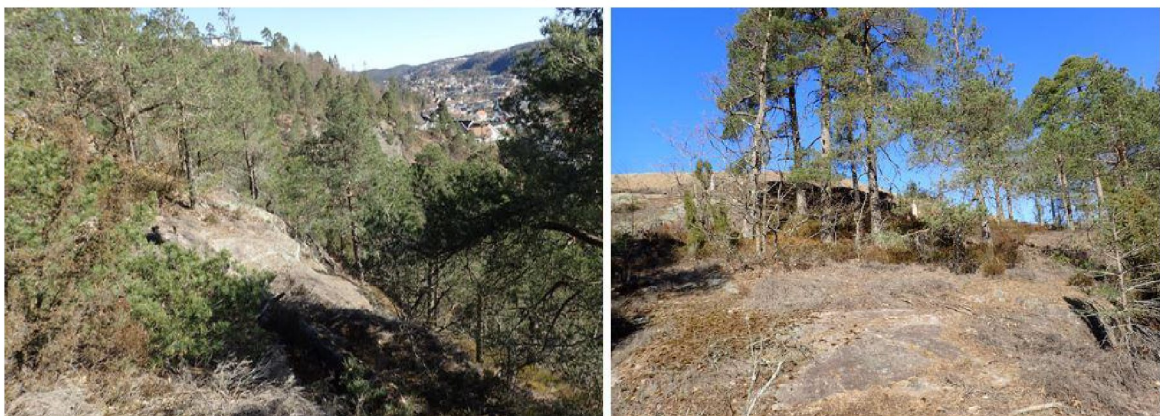
Figur 12. Terrang ovenfor brattkantene. Generelt slake svabergsflater.

Terrenget ovenfor brattkanten er preget av slake svabergsflater uten nevneverdige mengder av løsmasser. Det er spredt vegetert med hovedsakelig furu, bjørk og mindre busker.

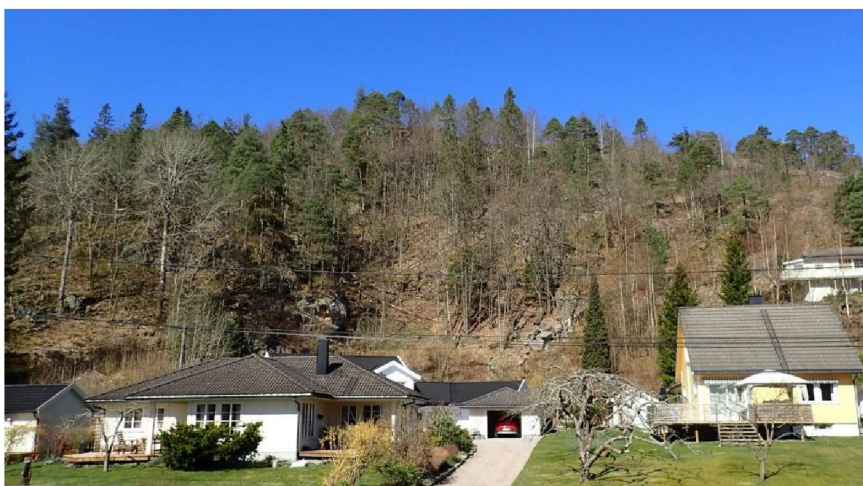
Figur 14. Oversikt over østlig og midtre område. Omtalt renne ses sentralt i bildet.

Den omtalte renna/skaret har en helning mellom 30° og 50° mellom kote 82 og 55. Det er ikke tegn etter markerte vannveier eller en bekk i dette partiet. I sentrale deler av renna består løsmassene hovedsakelig av forvittringsmasser, sannsynligvis med tynn morene eller ur under. Antatt dybde er 2-3 m.

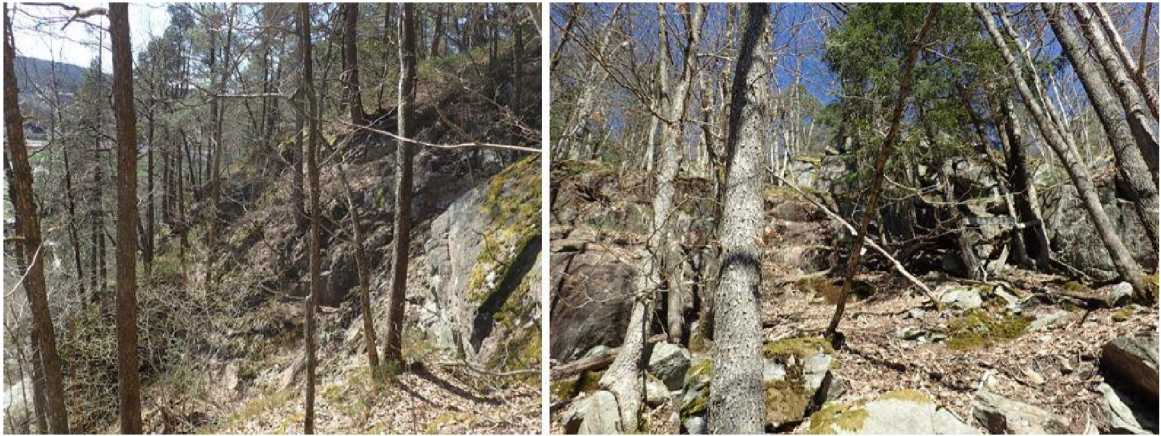
Figur 16. Omtalt renne i midtre del av området. Venstre: Vestlig del. Høyre: Skrentparti i østlig del.

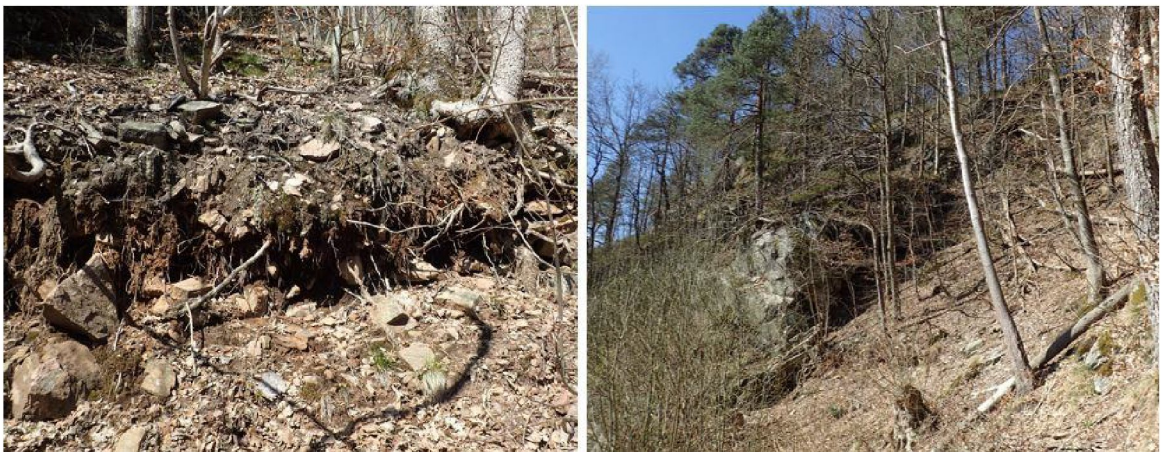
Figur 17. Omtalt renne i midtre del av området. Venstre: Løsmassene består i hovedsak av forvitningsmasser. Høyre: Nedre del av skråningen.

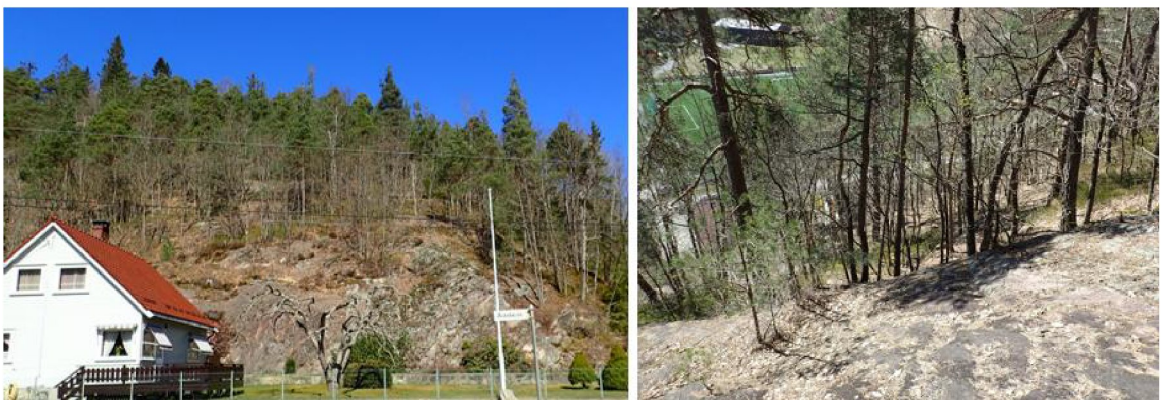
Figur 18. Vestlig del av området. Venstre: Oversiktsbilde. Høyre: Svaberg i skråningen.

Videre mot vest inn Askedalen er terrenget slakere og består stort sett av svabergsflater med stedvis tynt løsmassedekke. Enkelte steder løsner det blokker fra mindre brattkanter i svabergene, uten at de når særlig langt. Generelt er terrenghelningen mellom 25° og 40°, men enkelte steder er svabergene brattere. Dette gjelder bare områder med begrenset utstrekning. Mellom svabergene er terrenget halvtett vegetert med løvtrær i nedre del og større bartrær i de øvre delene.

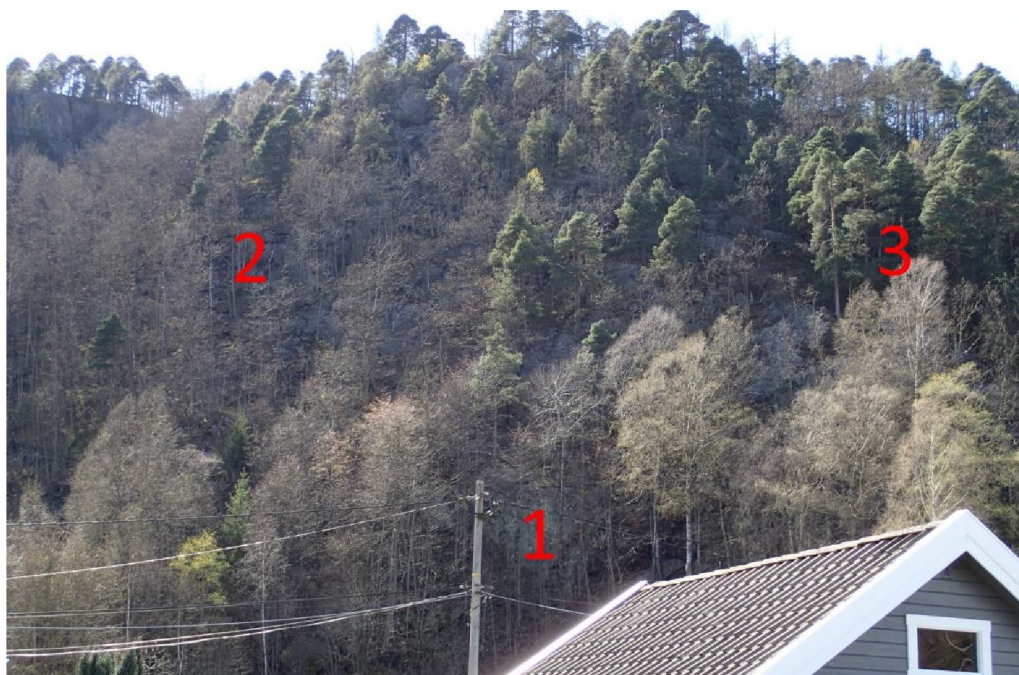
Figur 20. Oversikt over midtre deler av området. Punkt 1 viser skar med større rasblokker. Punkt 2 viser mindre skrentparti i sør med utstrakt, men tettvegetert ur nedenfor. Punkt 3 viser mindre svaberg og vegetasjon ovenfor den nordlige delen av skrenten.

relativt tett vegetert i skråningen både ovenfor og nedenfor skrenten. Svabergsflatene har begrenset utstrekning og er omkranset av større trær (se punkt 3 i Figur 20). Berget ovenfor det bratteste skrentpartiet er mindre oppsprukket og det er få fremstikkende partier med høyde av betydning for rasfare. Blokkene på flaten har sannsynligvis opphav i det omtalte skrentpartiet.

Lengre mot sør er det et mindre skrentparti med samme retning som det lengre nord (punkt 2 i Figur 20). Utstrekningen er derimot mye kortere og det vrir seg mot sørvest i de sørlige delene, der det også består av flere avsatser og enkelte sva helt opp til toppen av Svinefjell. Det ligger jevnt over urmasser, med både store og små blokker, fra den nordlige delen av dette skrentpartiet nedover skråningen til like ovenfor bygget i Ravnåsvegen 421. Ura er tett vegetert med løvtrær og det er ikke registrert spor etter nylige rashendelser. I området nedenfor den sørlige delen ligger det kun spredte blokker med utstrekning et godt stykke opp i lia.

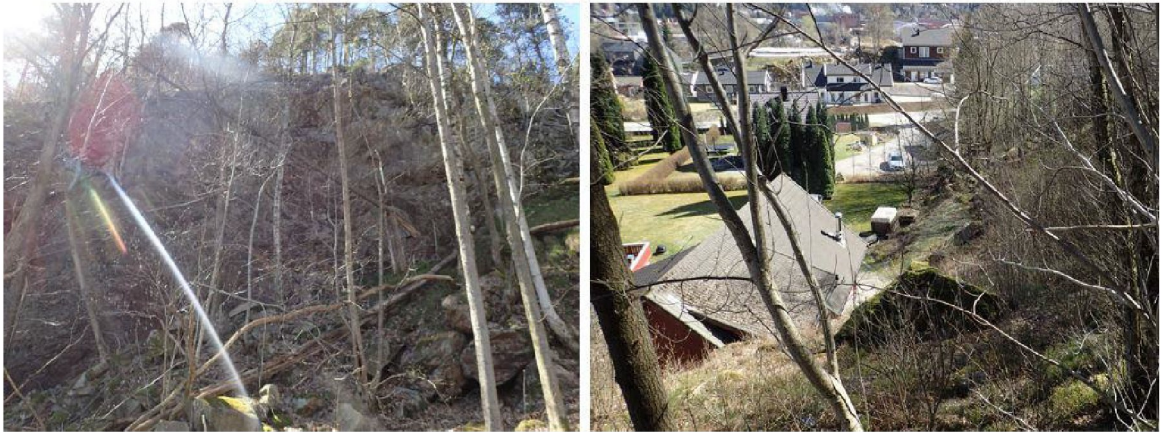
Figur 23. Venstre: Skar i sørlig del av nordligste skrent. Høyre: Blokkutløp ned mot eksisterende bygg på flaten.

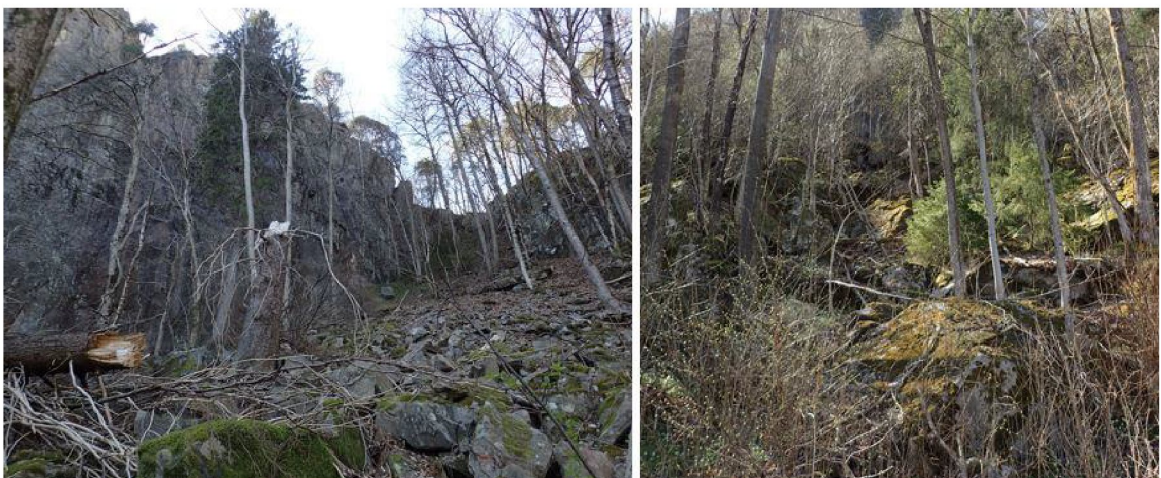
Figur 24. Venstre: Øvre del av fjellskrenten og ura i sør. Høyre: Nedre del av ura i sør, ved veien.

I sørligste del av området er det en høy fjellskrent med lignende retning som de andre dominerende skrentpartiene i området. Nedenfor denne er det en grov steinur med stedvis noe vegetasjon, særlig i nedre deler. Det er tydelige spor etter nylig rasaktivitet fra skrenten og det antas at det raser herfra jevnlig. Nylig rasaktivitet har dog ikke hatt utløp lengre enn halvveis ned skråningen/ura. Fra veien og noen ti-talls meter oppover ligger det svært store blokker. Veien er lagt i fylling gjennom nedre del av ura.

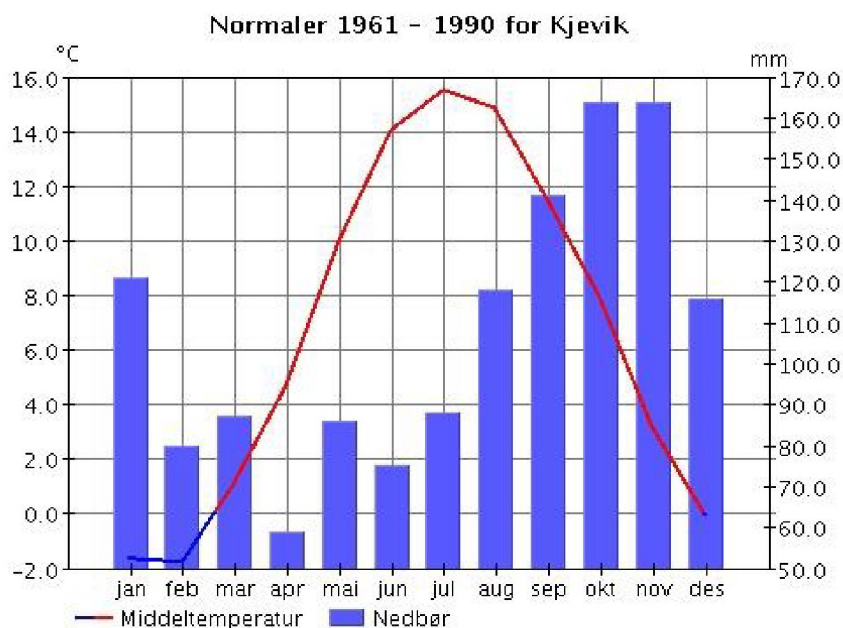
Figur 25. Månedsnormal for temperatur og nedbør basert på registreringer i perioden 1961-1990 (met.no).

Det er hentet klimadata og statistikk tilgjengelig i webportalen eKlima publisert av Meteorologisk institutt. Det er benyttet data registrert av værstasjon Kjevik (39040), som ligger nær havnivå ca. 10 km unna det aktuelle området. Årsnedbøren i området er om lag 1300 mm, mens gjennomsnittstemperaturen er 6,6 °C. Figur 25 viser månedsnormal for middeltemperatur og nedbør.

Mest nedbør faller om høsten, mens aktiviteten er noe lavere i vintermånedene. Middeltemperaturene antyder at nedbøren fra januar til mars ofte faller som snø, men de senere år har andelen nedbør som faller som regn om vinteren vært økende. Figur 26 viser estimert ekstrem døgnnedbør basert på to ulike beregningsmodeller. Med en returperiode på 1000 år kan det falle opp til 163 mm nedbør på et døgn. Til sammenlikning er 229,6 mm høyeste observerte nedbørsverdi i løpet av 1 døgn, registrert av alle Meteorologisk institutts målestasjoner i landet. Dominerende vindretninger er NØ og SV.
