Etnedal kommune

Skredfarevurdering Nordfjellstølen

Utgave: 2

Dato: 2015-02-27

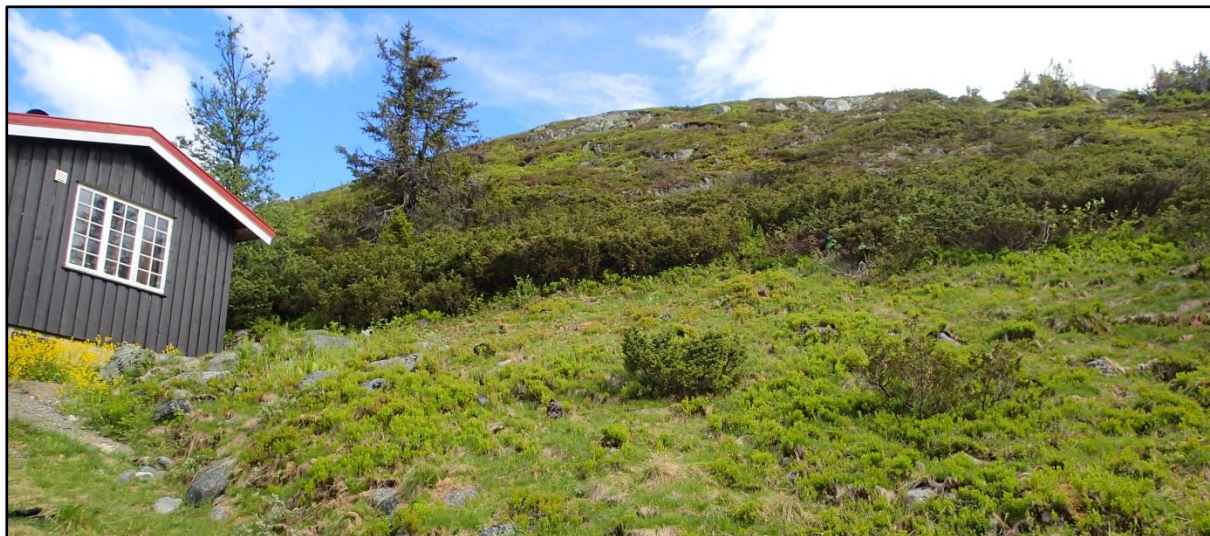
Figur 4 Hytta på Øvre Vardelie 25 og fjellsiden ovenfor.

En mindre fjellside ligger ovenfor hytta på Øvre Vardelie 25. Fjellsiden er vendt mot sør-sørvest og har toppunkt i kote 1061. Fjellsiden er forholdsvis jevn, men med mindre forsenkninger og dekket med lav vegetasjon (Figur 4). To enkeltstående trær står ovenfor hytta. Rundt kote 1040 var det spor etter mindre bjørker som hadde blitt saget ned.

De to trær over hytta i Øvre Vardelie 25 ble undersøkt for tegn på snøskred, men det ble ikke observert slike tegn. Bjørka hadde tegn etter snøsig. Det var ikke tegn på problemer med snøsig mot veggen av hytta.

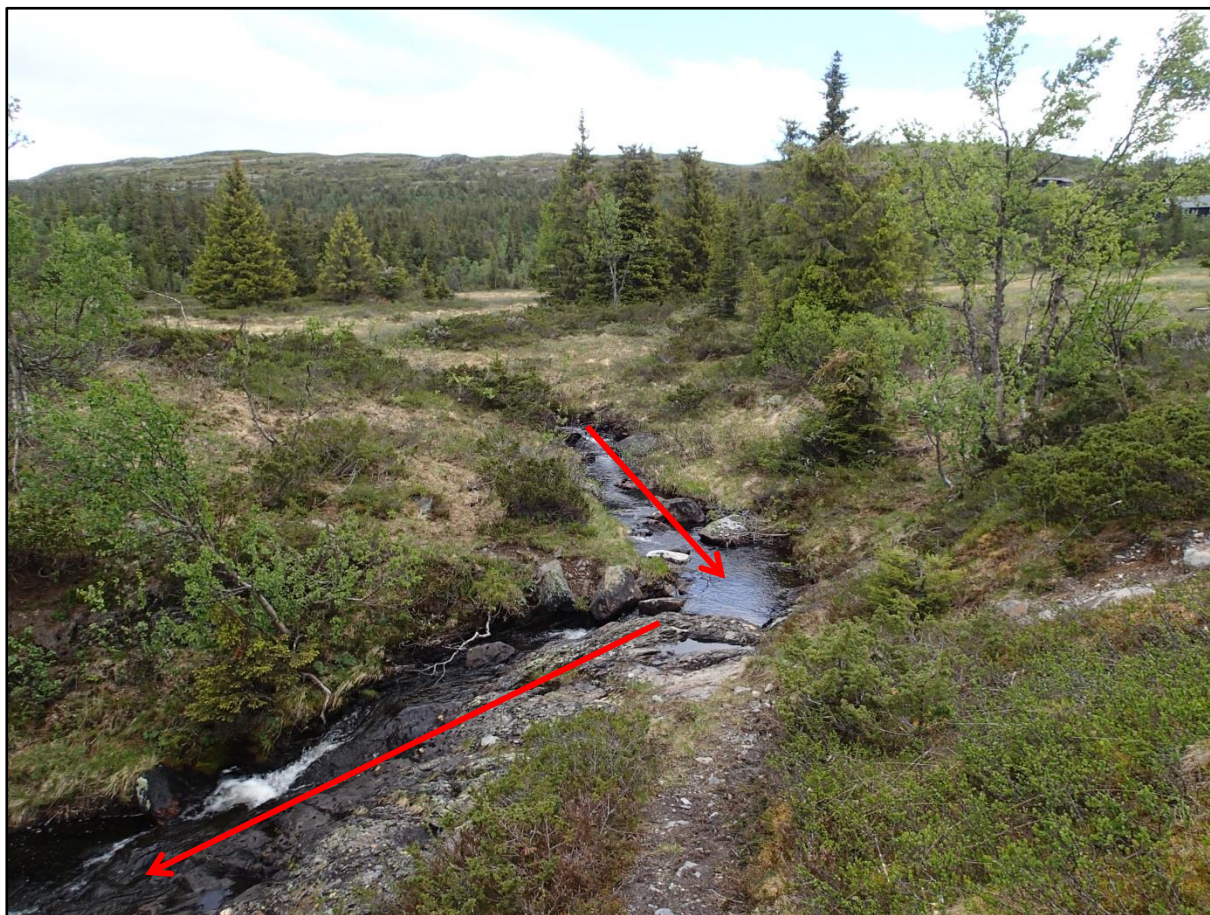
Figur 7 Overgang fra myr til bekken ved nordlig hjørne av Gnr/Bnr 137/91, omtrent i kote 947. Bildet er tatt mot nord. Piler angir vannets retning.

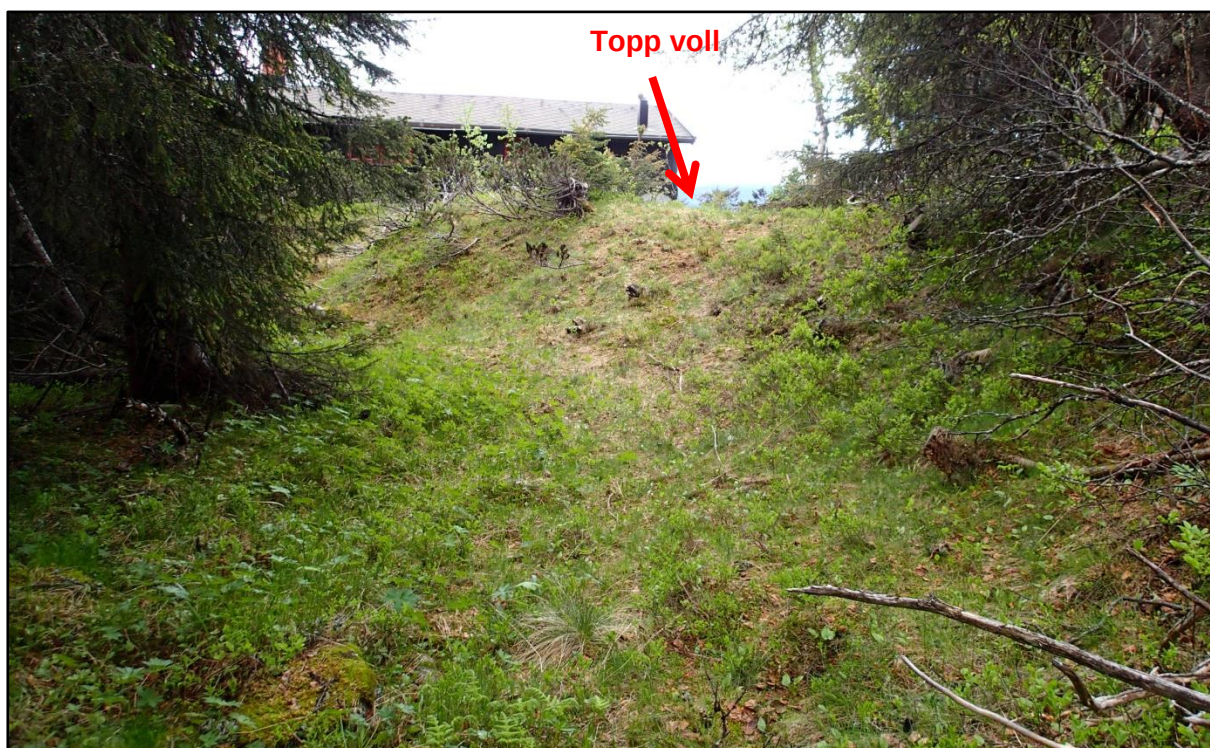
Hytta ligger omtrent 10 m vest for bekken. Nordvest for hytta ligger en skrent med fjell i dagen. Nord for hytta er det skog, hovedsakelig større graner (Figur 8) og en naturlig voll ligger mellom bekken og hytta. Høydeforskjellen mellom voll og bunn av forsenkning nord for vollen er 1,5-2 m.

Landskapsformen med en forsenkning og voll nord for hytta (Figur 8) tolker vi som et tidligere bekkeløp. Dagens bekkeløp går litt lenger øst for forsenkningen, og er brattere.

Figur 8 Naturlig voll ovenfor hytta på 137/24.

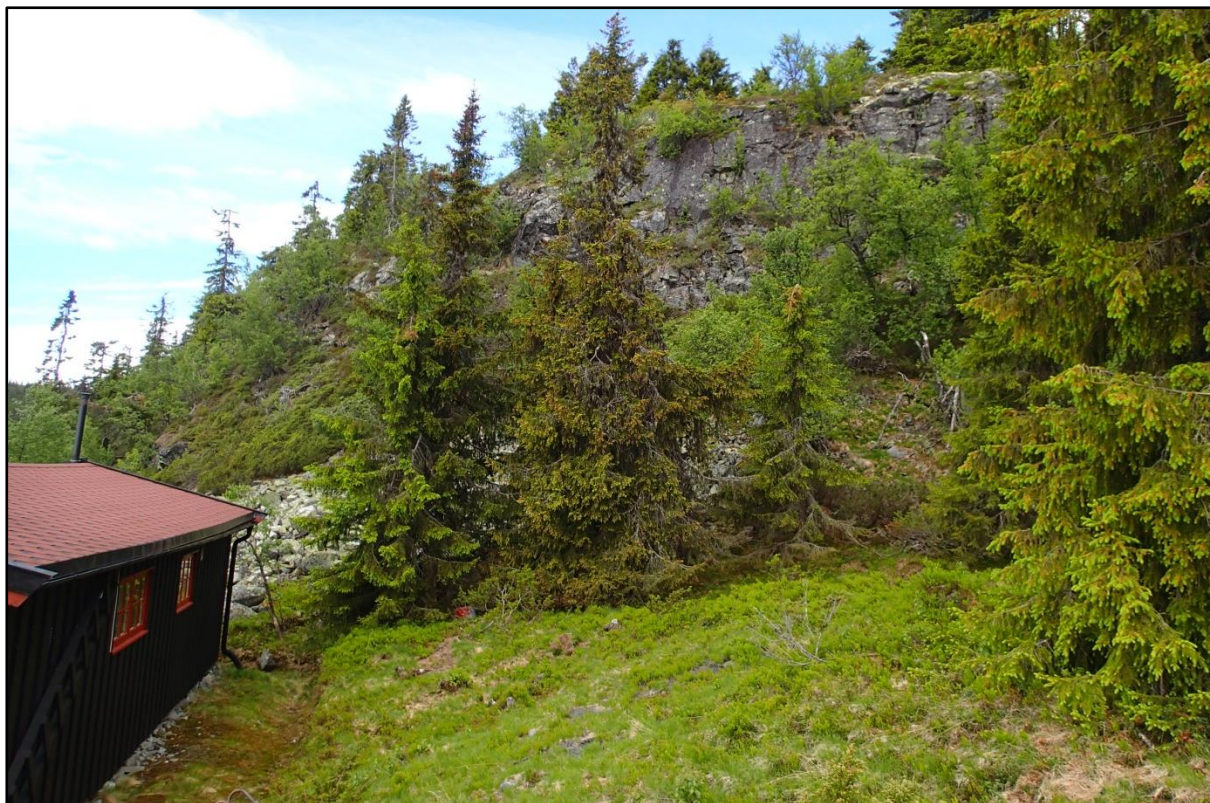
Figur 9 Hytta på Nordfjellstølvegen 436 med skrent og ur bak.

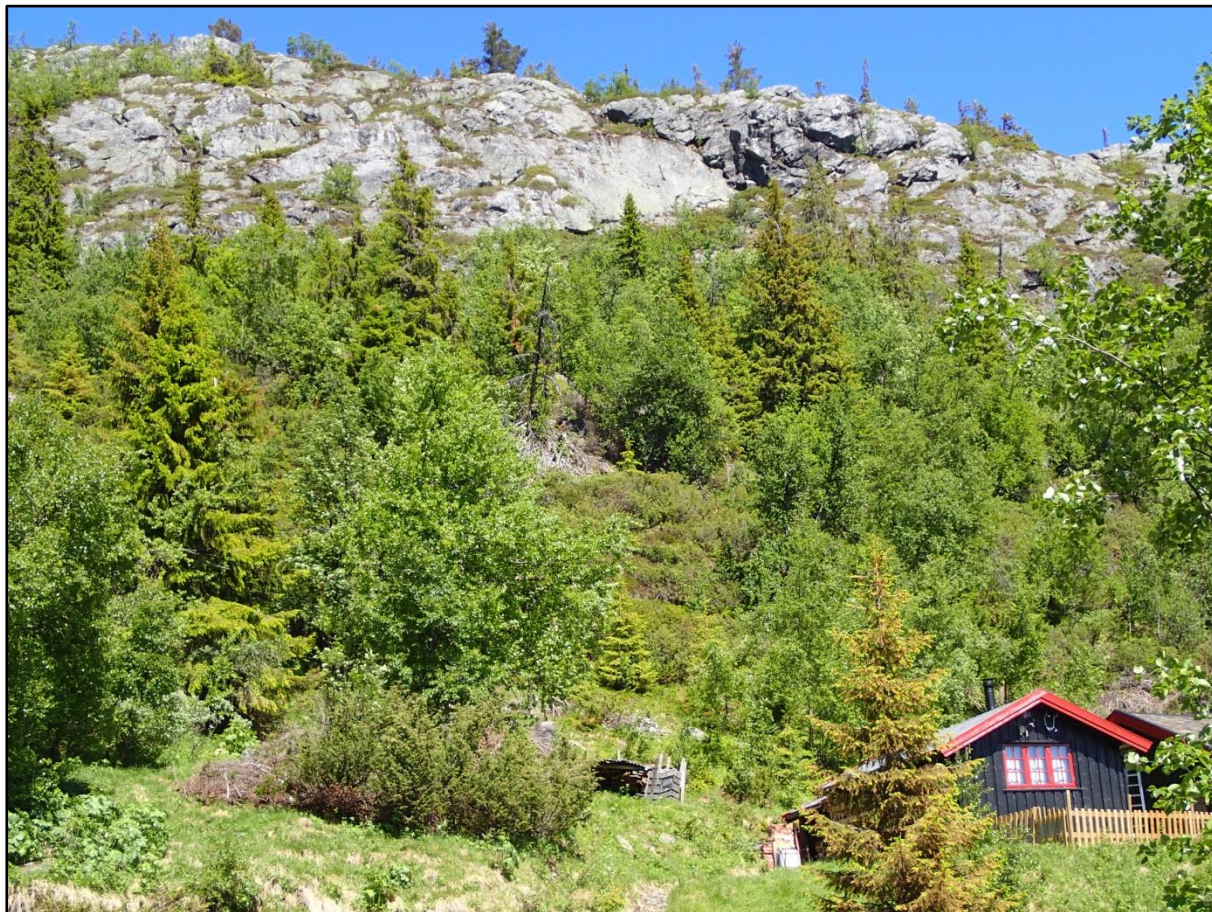
De vurderte hyttene ligger nedenfor en fjellskrent ("Fjellkinnlia", Figur 13). I øvre del av skrenten, mellom kote 950 og kote 910 er det fjell i dagen og lite vegetasjon.

Terrenghelningen her er hovedsakelig 45-55°, men deler av skrenten er vertikal. Terrenget mellom kote 910 og 850-870 er slakere, omtrent 20-40°, og består av skredavsetninger (ur). Her er det skog, hovedsakelig gran og bjørk. Enkelte trær har stammer med diameter på mer enn 15 cm. Området rundt hyttene, nedenfor kote 850-870, er slakere enn 20°. Løsmassedekket er morenemasse og myr. Deler av dette området er utmark uten skog, mens det er skog på andre deler av området. Det ble ikke observert vannsig eller bekker av betydning i terrenget ovenfor hyttene.

Figur 13 Anneks på Kippesjøvegen 18 og Fjellkinnlia ovenfor. Et utsnitt av utfallsområdet for blokker er vist i Figur 14.

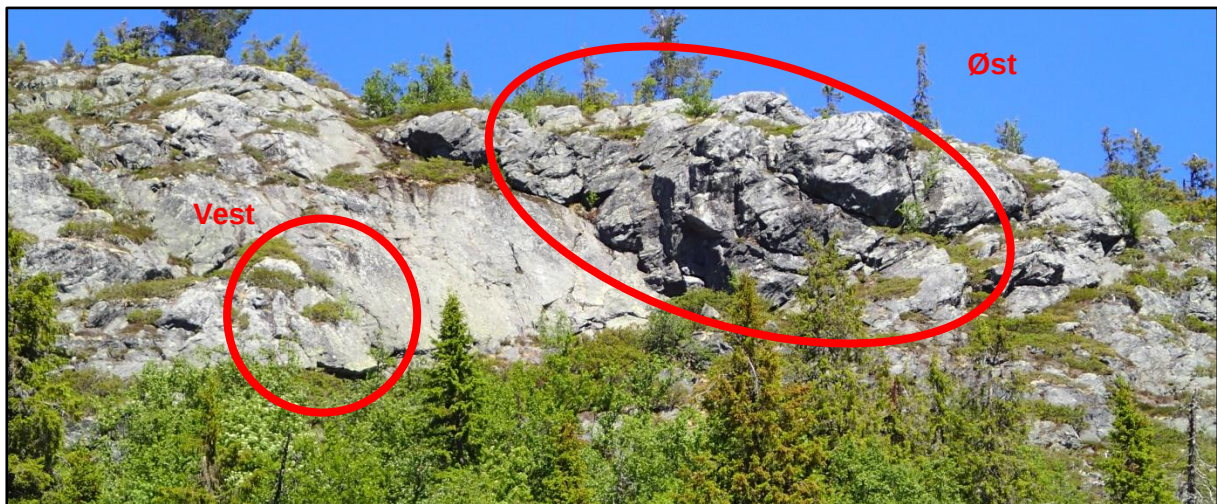
I det østlige området er et større volum relativt oppsprukket. Flere større blokker er helt avløst og et veldefinert sprekkeplan går inn under det ustabile partiet. Sprekkeplanet er eksponert i fjellet mellom det østlige og det vestlige utfallsområde. De fremste og nedre blokkene støtter blokkene bak. Enkelte blokker er uten understøttelse i foten og danner mindre overheng.

Figur 14 De to mest potensielle områder for utfall av blokker. Se tekst for detaljer.

En sprekk går bak fjellet i det østlige utfallsområdet med et fall på 50-60° utover (helning mot sørvest). I berget ovenfor baksleppa er det flere andre sprekkesett, og fjellpartiet har en høy grad av oppsrekking. Det er flere avløste og delvis avløste blokker på rundt 1 m<sup>3</sup>, men enkelte av disse er betydelig større, omtrent som størrelsen på blokker fra det vestlige utfallsområdet.

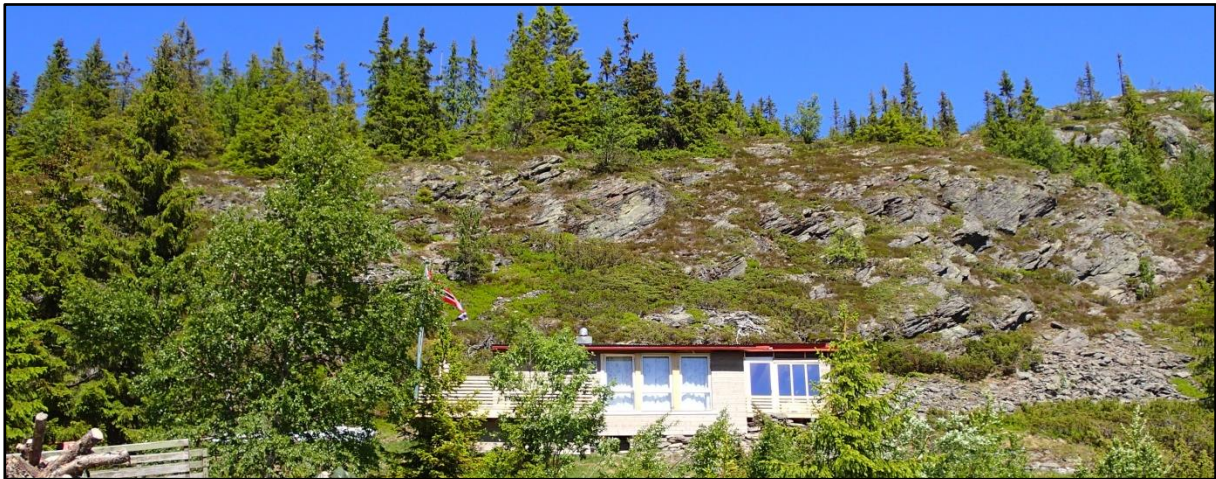
Figur 19 Hytta på Nordfjellstøvegen 413 med fjellsiden bak. Bildet er tatt nord nordøst.

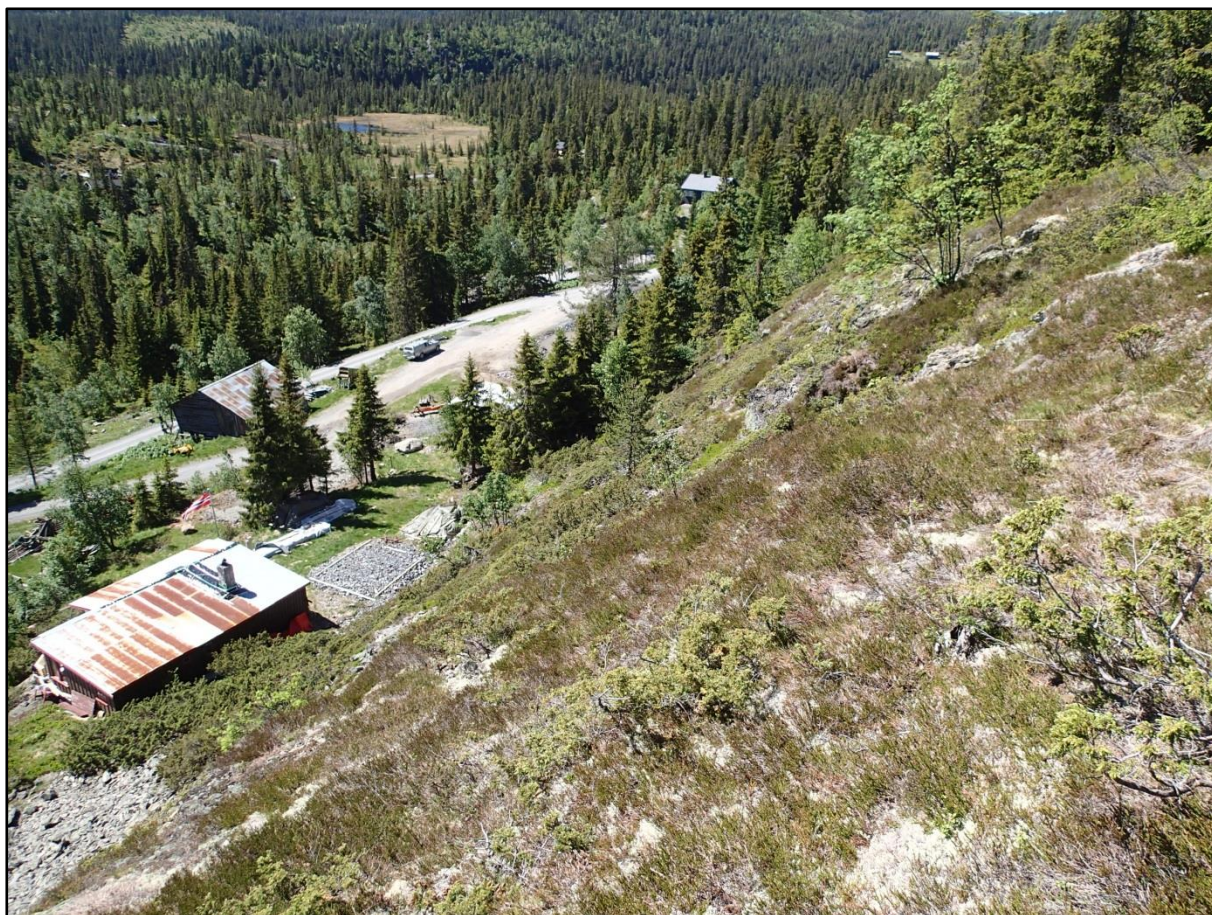
Figur 20 Hytta med terrenget ovenfor. Bildet er tatt mot vest.
