## Otta jernbanebru - oppstarts- og forberedende arbeider

### Kartlegging av naturmangfold

Oppdragsnavn **Otta jernbanebru - oppstarts- og forberedende arbeider**  
 Prosjekt nr. **1350057693-004**  
 Mottaker **BaneNor**  
 Dokument type **Notat**  
 Versjon **001**  
 Dato **28.11.23**  
 Utført av **Aidan Cameron MacDougald**  
 Kontrollert av **Paul Andreas Aakerøy**  
 Godkjent av **Therese Fosholt Moe**

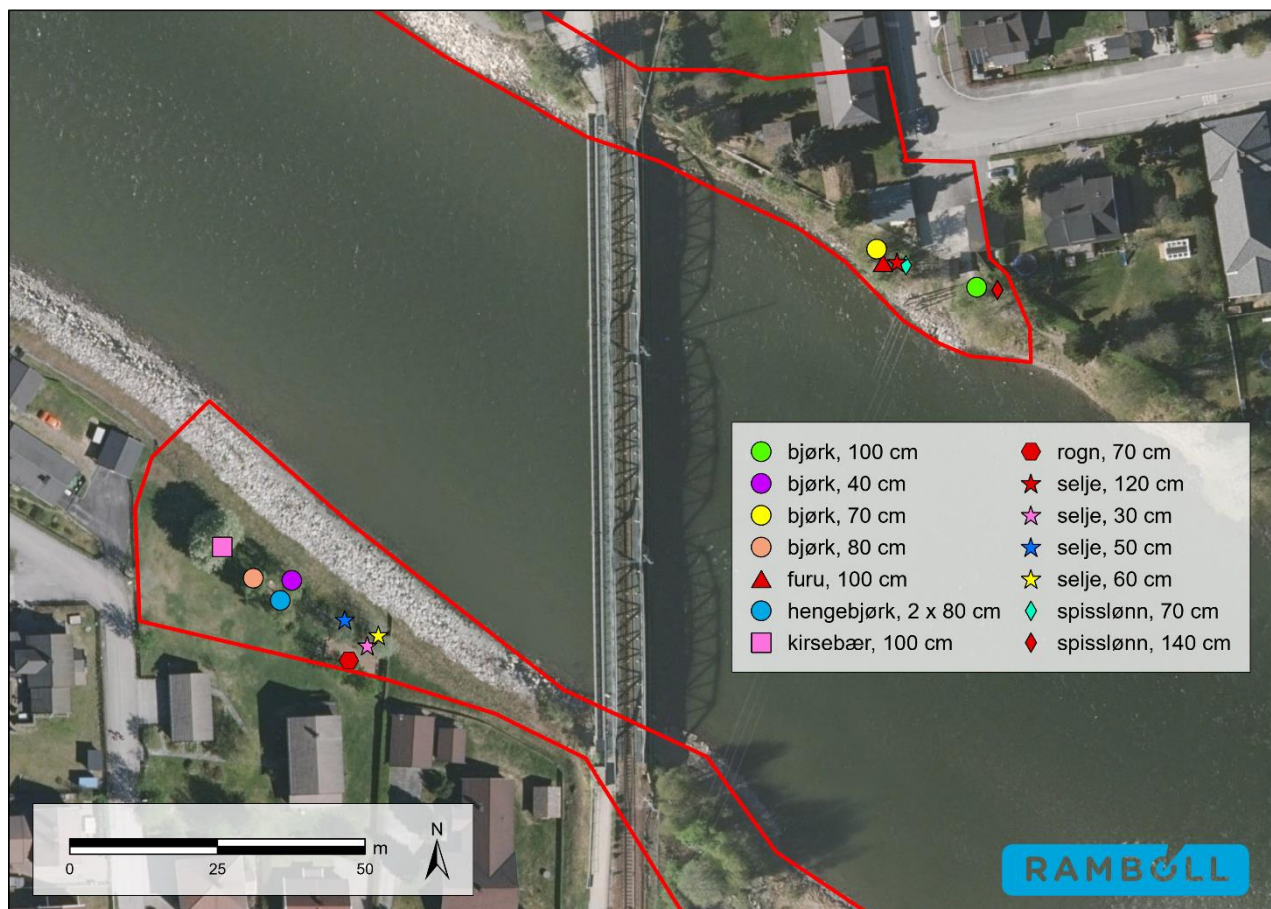
Det ble registrert enkelttrær av bjørk, hengebjørk, selje, rogn, spisslønn og kirsebær under befaringen. Samtlige er kategorisert som livskraftige (LC). Trærne er av ulike aldre og forekommer både naturlig langs den skjøttede nordsiden av Ottaelven og plantet i hagen til eiendom 209/101 på sørsiden (Figur 4). Det ble ikke observert noe grov bark, hulheter eller dødvedpartier/-elementer som vil kunne ha noen spesiell betydning for naturmangfold. I de begrensede delene av undersøkelsesområdet som består av skogsmark/naturlige ansamlinger av trær dominerer artene rogn, bjørk og selje. I det tynne beltet med trær langs vestsiden av Ottbragdøya (Figur 1) er det også innslag av gråor (LC).

Figur 4. Registrerte forekomster av enkelttrær i undersøkelsesområdet.

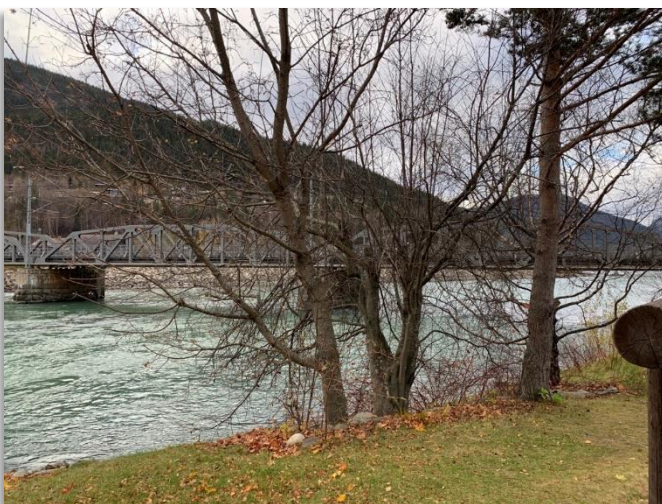
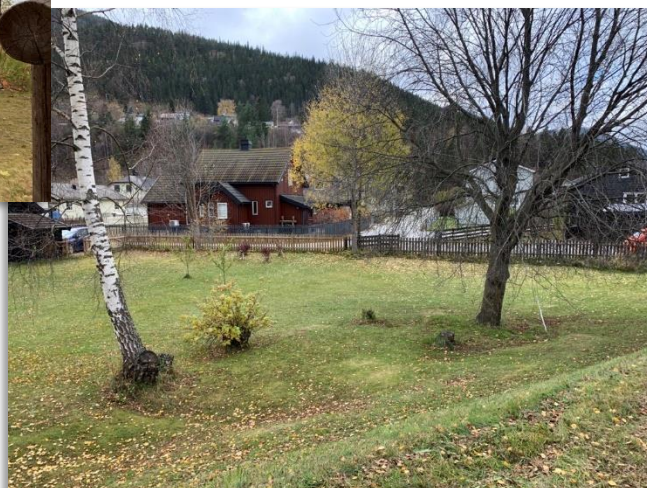
Figur 5. Registrerte forekomster av spisslønn, selje og furu (t.v.) på nordsiden av elven samt bjørk og kirsebær i hage på sørsiden (t.h.).

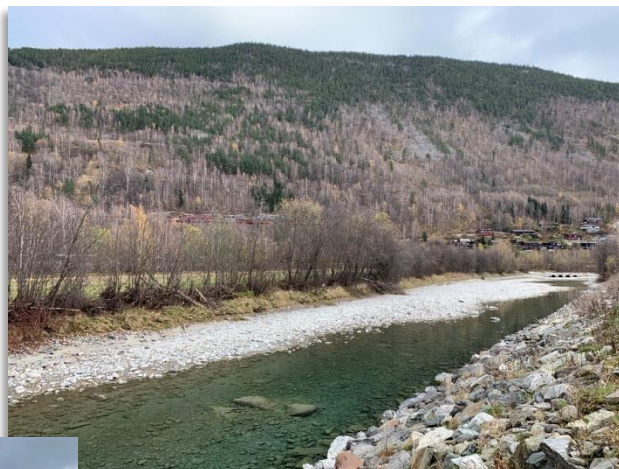
Under den prosjektspesifikke befaringen ble undersøkelsesområdet kartlagt for naturtyper etter Miljødirektoratets instruks (M-2209). Det ble tatt ut en lokalitet med naturtypen *A8 åpen flomfastmark* (Figur 7 og 8). Naturtypen er rødlistet (NT) grunnet vassdragsregulering og flomforbygging. Lokaliteten overlapper med den tidligere registreringen av åpen flommark etter DN-håndbok 13, men er mindre og omfatter kun det arealet som utsettes ofte nok av flom at vedvekster ikke klarer å etablere seg der. Denne lokaliteten er så å si fullstendig fri for all vegetasjon, noe som tyder på regelmessig oversvømmelse.

**Figur 7. Registrert forekomst av naturtypen A8 åpen flomfastmark etter Miljødirektoratets instruks (M-2209) ved Ottbragdøya.**

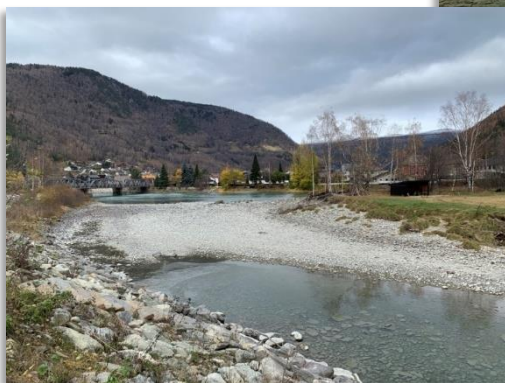
**Tabell 1. Ny registrering av naturtypen A8 åpen flomfastmark etter Miljødirektoratets instruks i undersøkelsesområdet.**

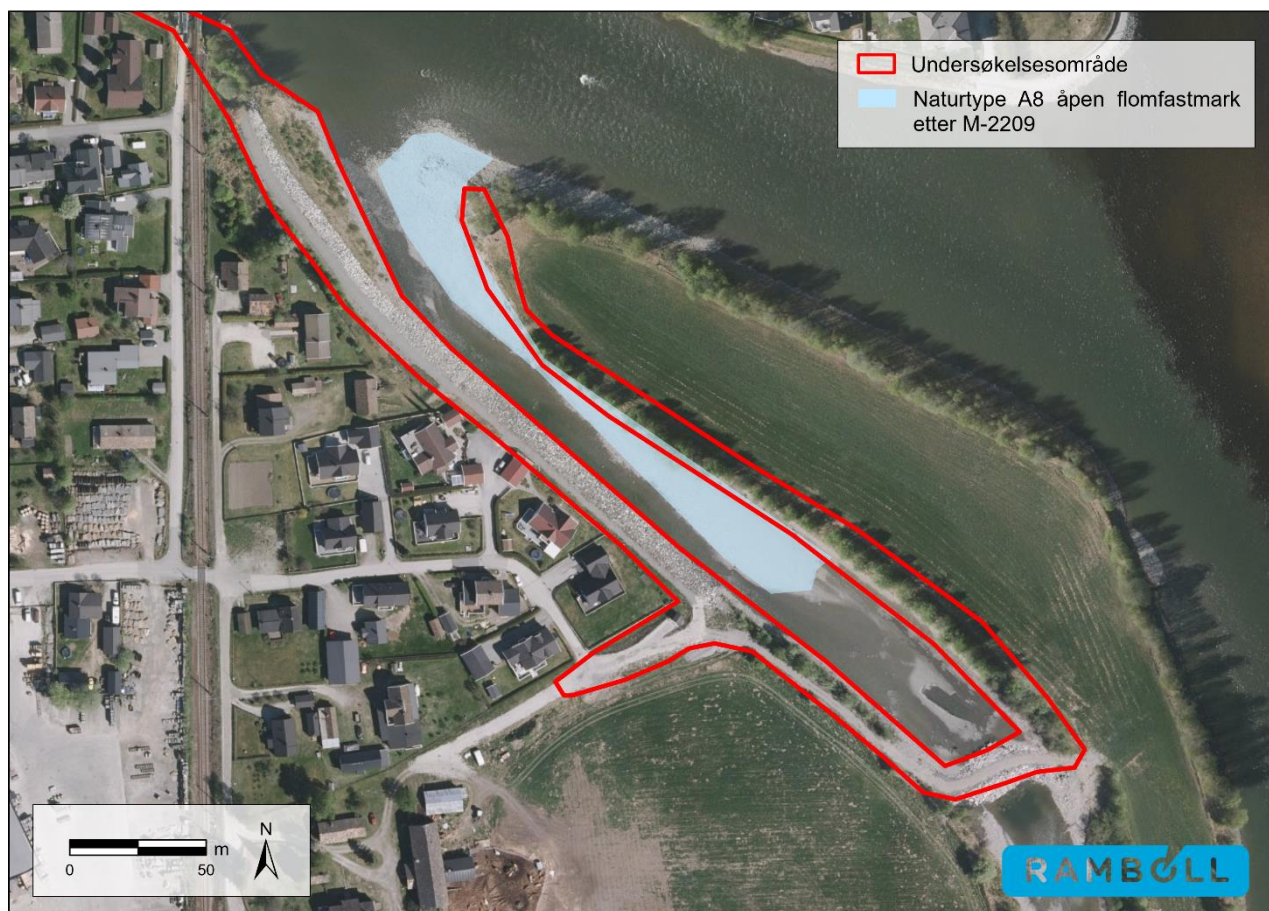
| Områdenavn | Ottbragdøya |
|---|---|
| Tilstandsbeskrivelse og vurdering | Tilstanden settes til god da effekten av vassdragsregulering vurderes til ubetydelig. Det ble ikke observert fremmede arter, spor etter slitasje eller ferdsel med tunge kjøretøy. Området blir ikke beitet. Området inngår ikke i en arealbrukskategori og antall menneskeskapte objekter settes derfor til null. |
| Naturmangfoldbeskrivelse og vurdering | Naturmangfold settes til lite siden det ikke ble funnet habitatspesifikke arter. Området har liten størrelse (ca. 3,7 daa). Ingen rødlistearter av karplanter, moser, sopp og lav ble registrert og ingen rødlistearter av karplanter, moser, sopp og lav er kjent fra før. |

Figur 8. Ny registrering av naturtypen A8 åpen flomfastmark etter Miljødirektoratets instruks i undersøkelsesområdet.
