## Spillvannsledning Solheim – Ask og Hellen – Kjærstadsletta, Gjerdrum kommune

### Grunnundersøkelser, stabilitetsberegninger og mulige trasevalg

20120772-01-R  
17. desember 2013  
Rev. nr.: 0

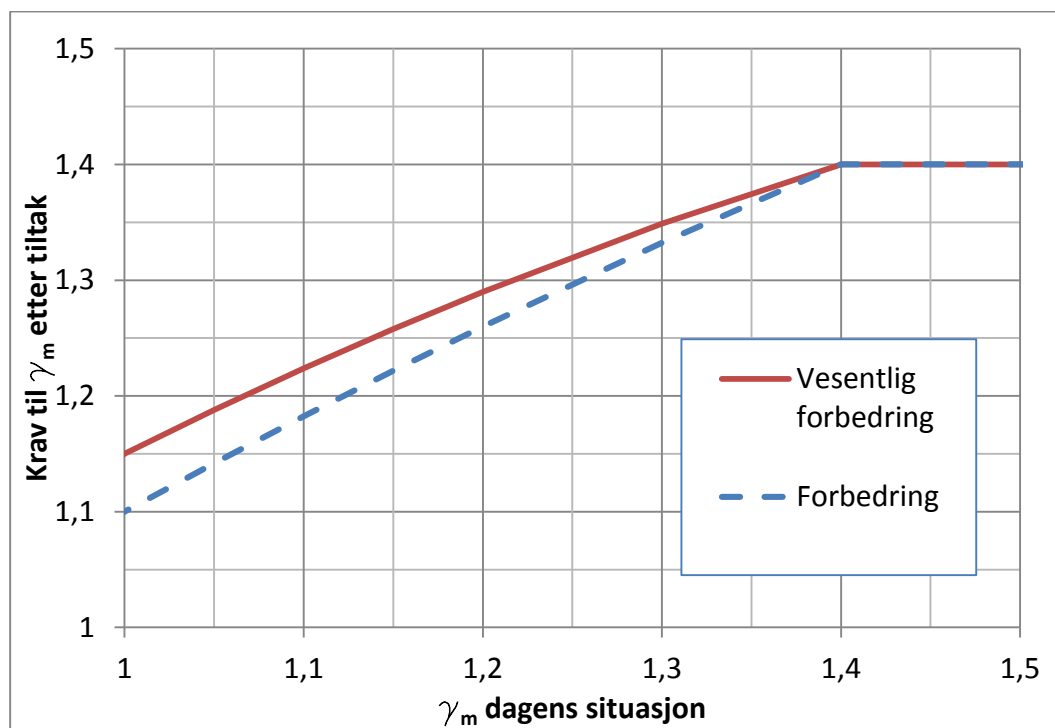
Figur 6: Krav til materialfaktor etter stabiliserende tiltak ut fra beregnet materialfaktor for dagens situasjon. Krav for hhv. "forbedring" og "vesentlig forbedring" i henhold til ref. /8/ er vist.

Krav til materialfaktor etter tiltak med utgangspunkt i beregnet materialfaktor for dagens situasjon er oppsummert i Figur 6. I denne rapporten er det tatt utgangspunkt i tiltak som sikrer forbedring og vesentlig forbedring, ut fra at tiltaket plasseres i tiltakskategori K2 og kvikkleireklassene innenfor planområdet har faregradsklasse "lav, middels eller høy", jfr. ref. /8/.

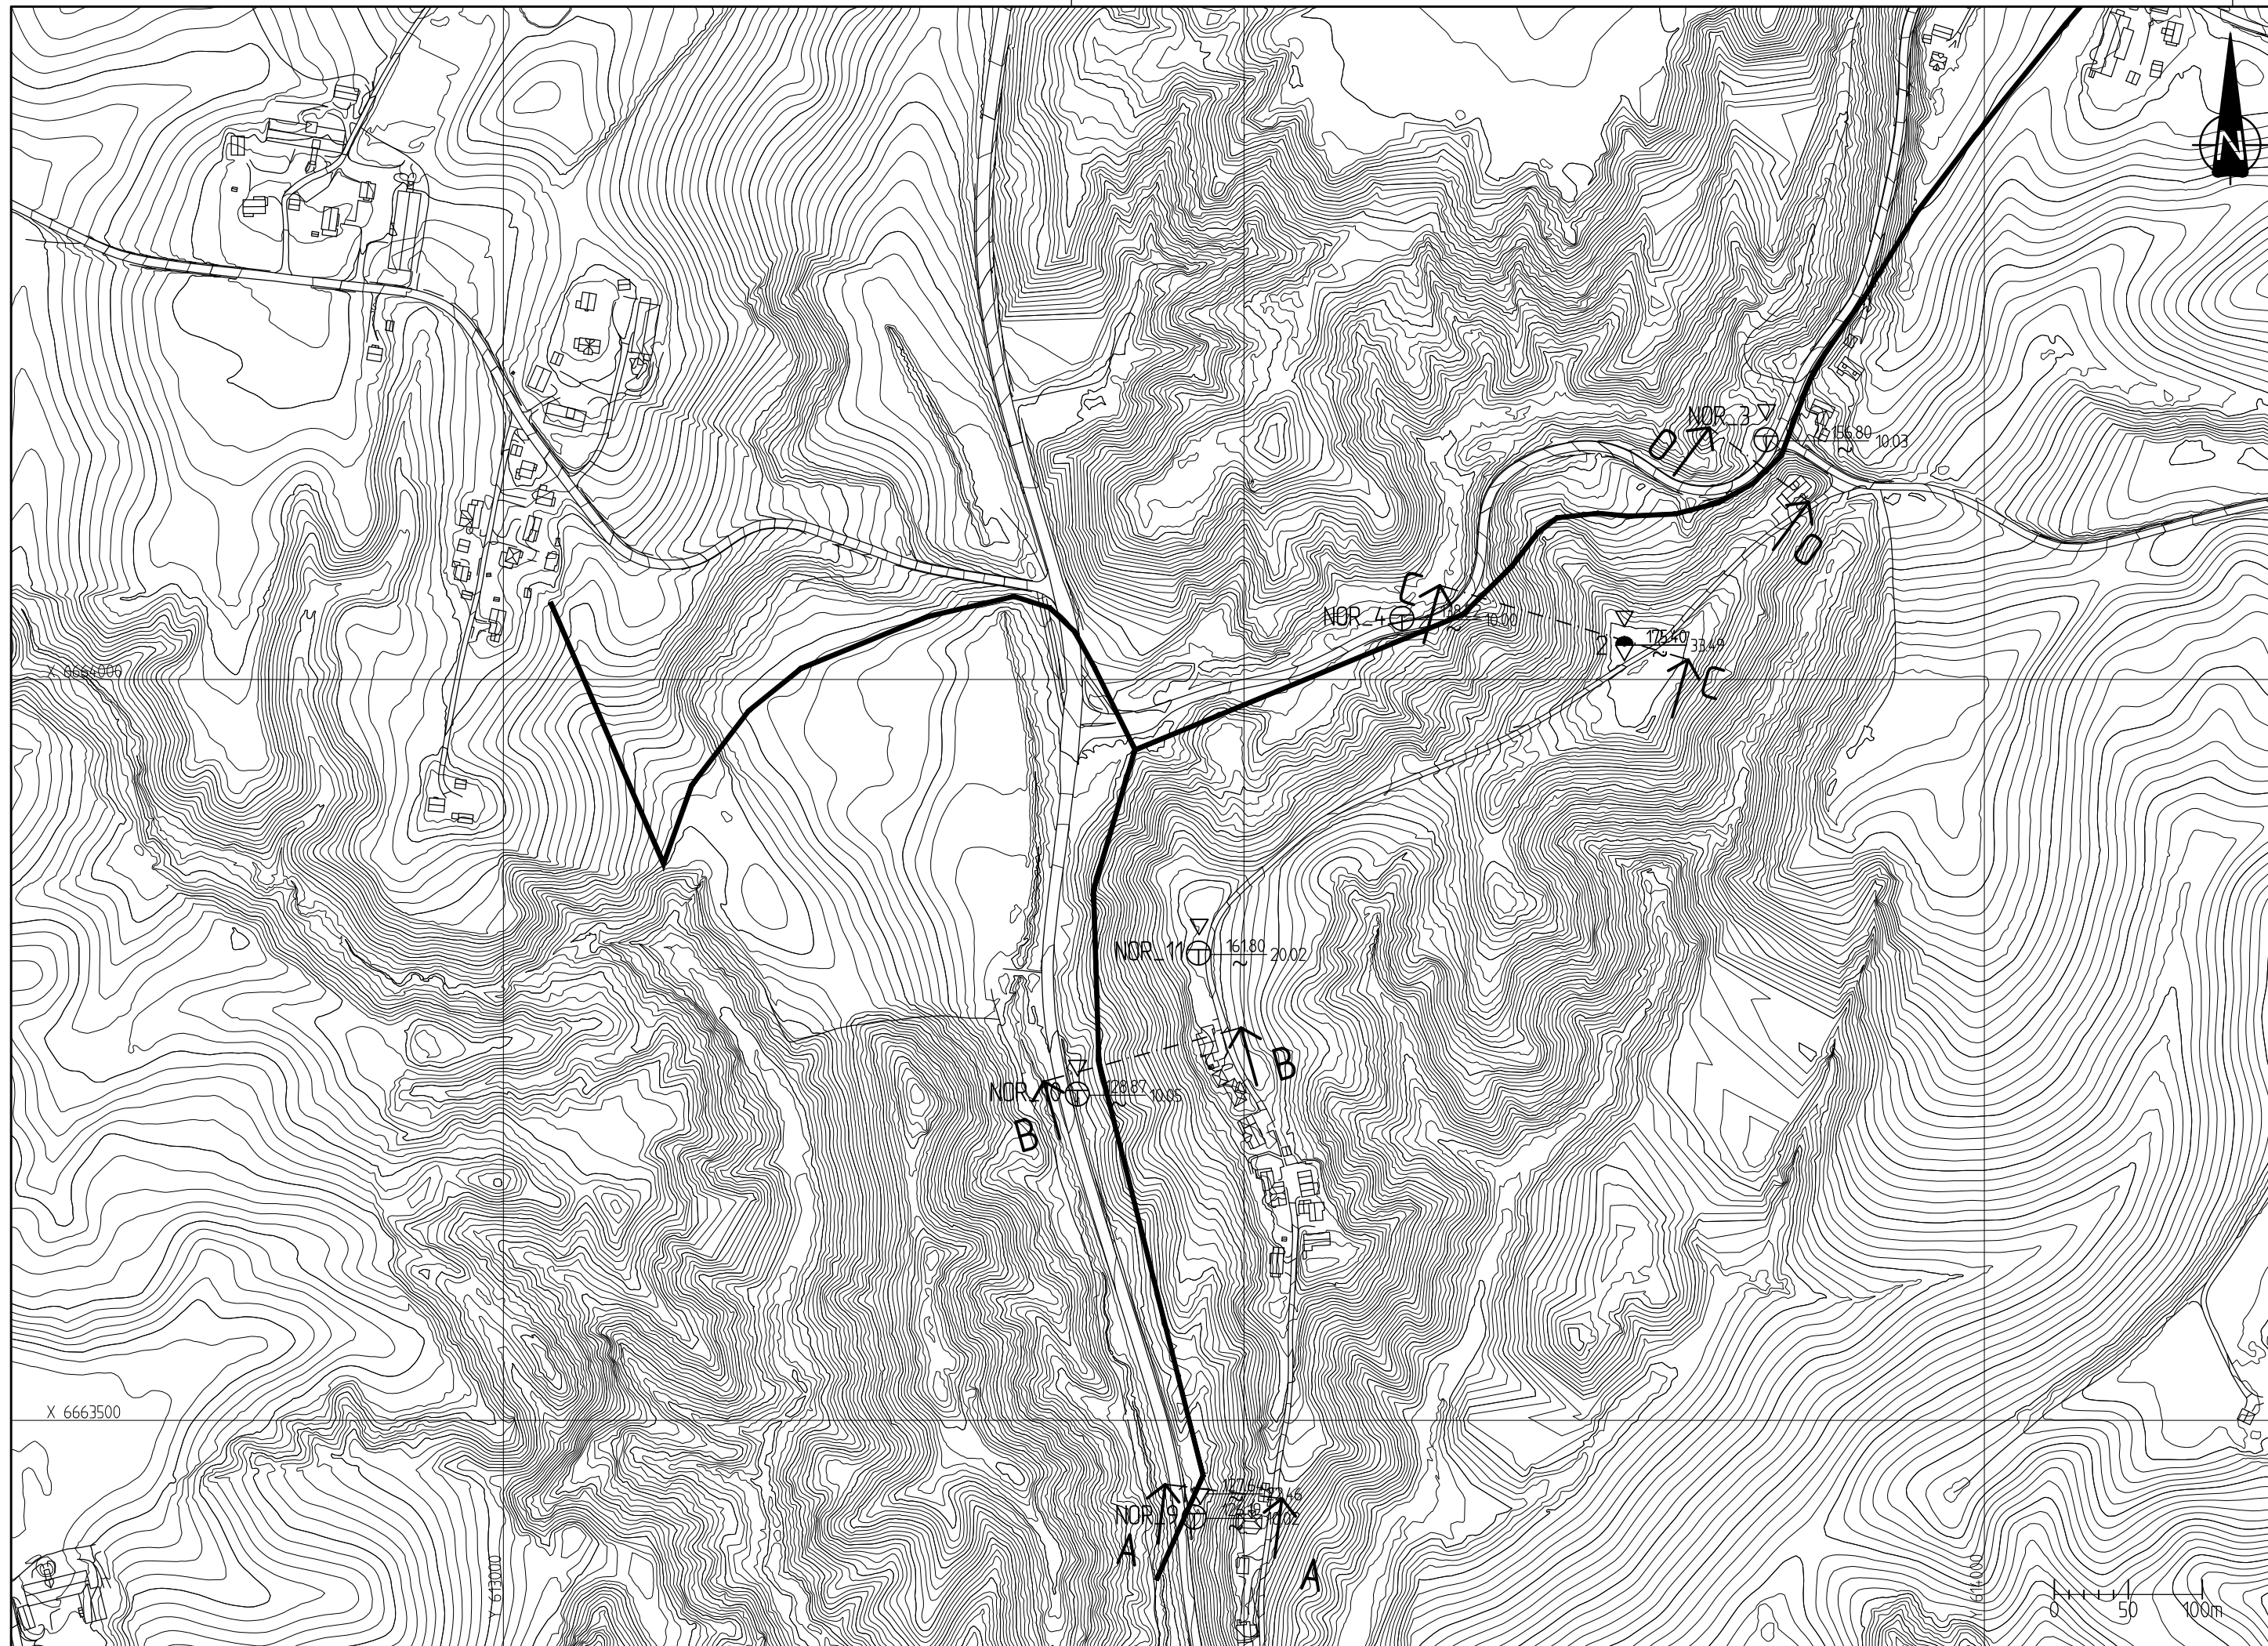
### *Stabilitetsberegninger. Profil, m/stabiliserende tiltak. Drenert analyse.*

- 125 Stabilitetsberegninger. Profil B-B', m/stabiliserende tiltak. Drenert analyse.
- 126 Stabilitetsberegninger. Profil C-C', m/stabiliserende tiltak. Drenert analyse.

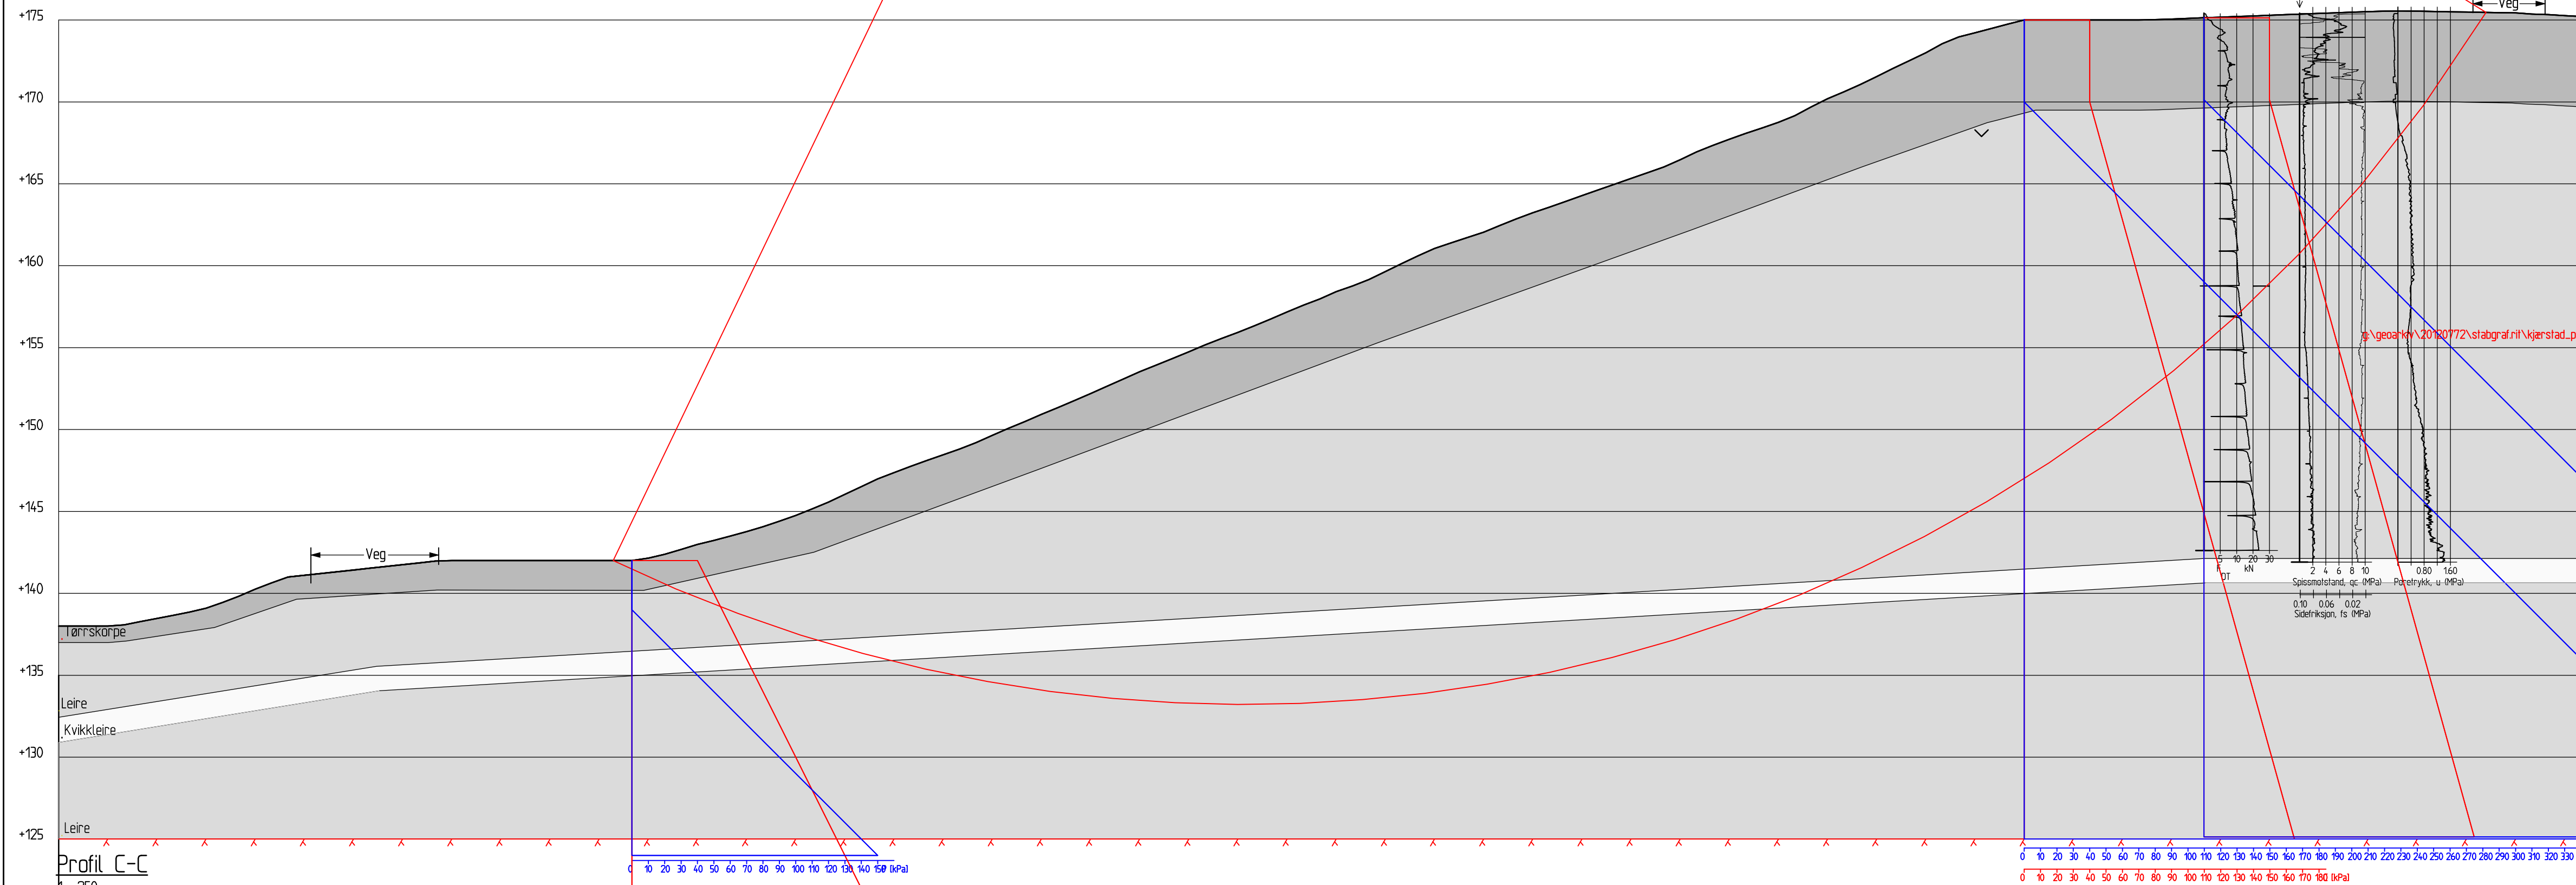
Merk: Sikkerhetsfaktoren for C-C' er labil og har trolig Fc ≈ 1,0
