SEPTEMBER 2022  
LIER KOMMUNE

# SØKNAD OM MIDLERTIDIG NEDTAPPING AV MAGASIN LØKEN/VRANGEN

RAPPORT

7513\_A237976\_BRE\_002\_01

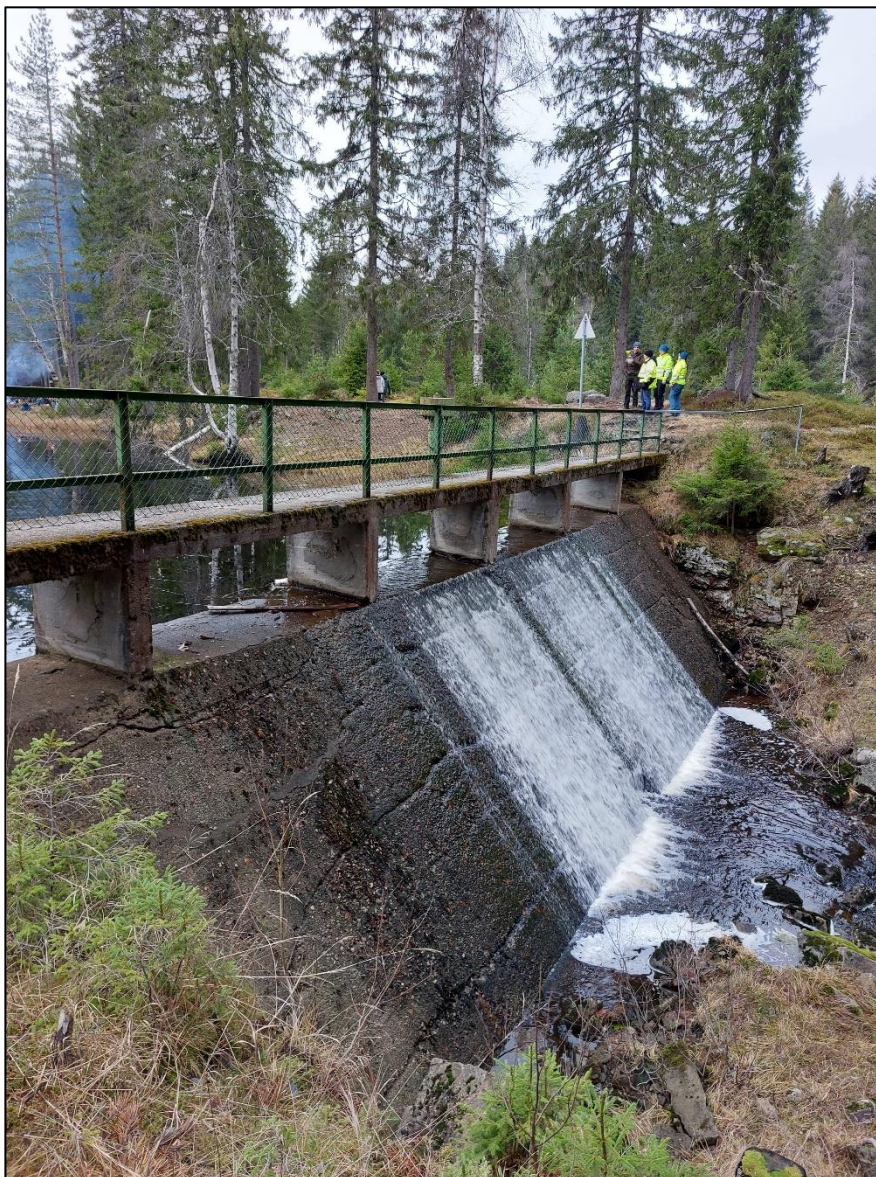
Figur 1-1. Dammen ved Løken som skal rehabiliteres.

Dam Løken tilfredsstiller ikke myndighetenes krav til sikkerhet, og skal derfor rehabiliteres.

Dammen gis en betongpåstøp på vannsiden på ca 0,5 m, og det boltes til fjell. På luftsiden får dammen en betongpåstøp på 0,2 m. Eksisterende betongoverflate pigges opp for fjerning av dårlig betong og for bedre heft mot ny. Eksisterende bunntappeluken erstattes med ny luke i samme størrelse. Gangbanen over dammen fjernes, og det skal etableres krysning av elva for turgåere like nedstrøms dammen. Damhøyden blir ikke endret. Vannstanden i Løken/Vrangenmagasinet vil etter tiltaket være uforandret.
