# Fisk og bunndyrundersøkelser i forbindelse med etablering av ny terskel i Straumvatn

Fisk og bunndyrundersøkelse

DATO / REVISJON: 11. august 2022 / 00

DOKUMENTKODE: 10205197-01-RIM-RAP-01

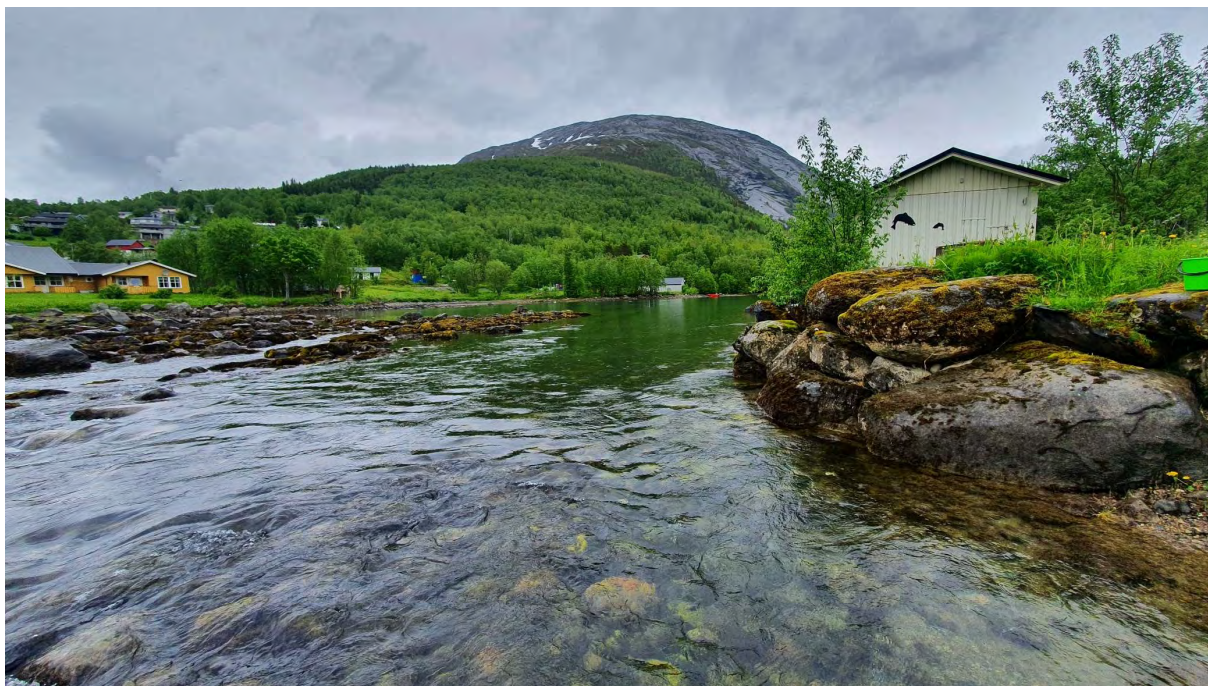
Ved elfisket ble det gjennomført tre ganger overfiske. Mye av fisken sto langs land og ikke midt i trauet. Bunndyrprøver ble tatt på samme sted. 100m<sup>2</sup> ble avfisket. Se *figur 4*.

*Figur 4. Øvre stasjon ved terskel. Foto: Multiconsult.*

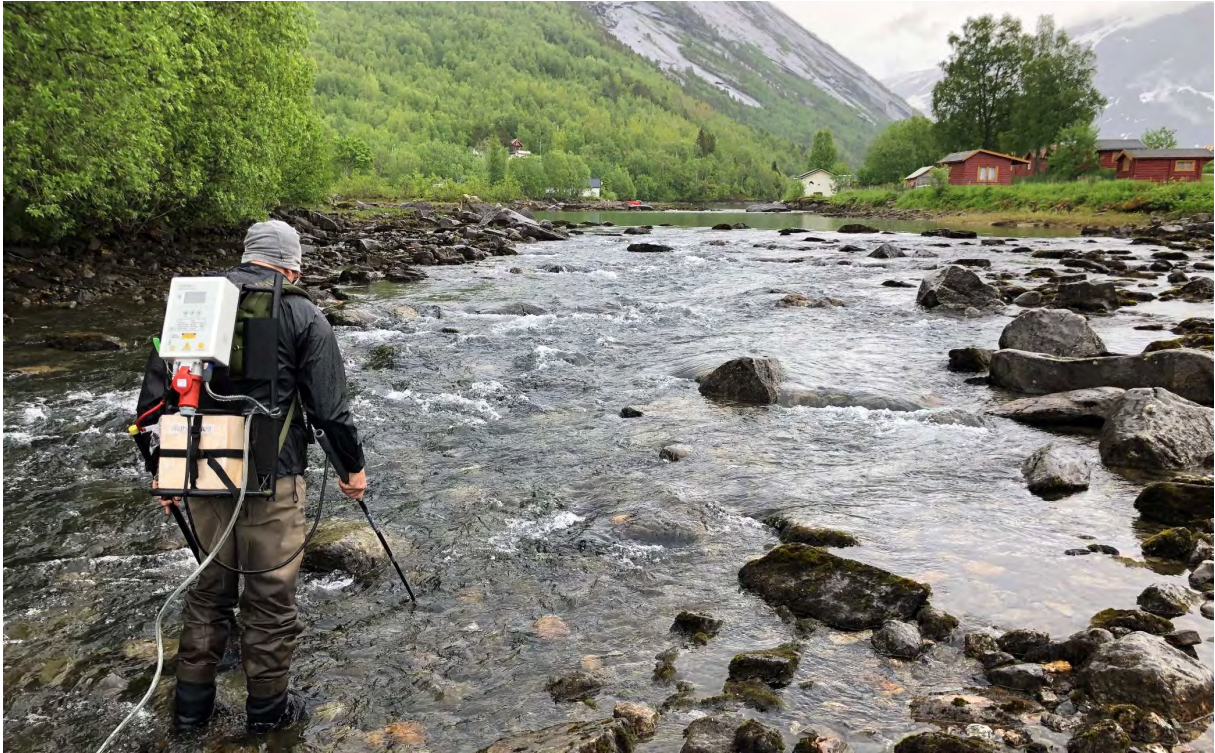
Elfisket ble gjennomført langs land i 3-4 meter bredde i et område på østsiden av elva der det ikke var for hard vannstrøm. Fisken stod i hovedsak i hulrommene mellom steinene langs land. Det var lite fisk i dette området, så det ble kun elfisket en omgang a' 150m<sup>2</sup>. Bunndyrprøven ble tatt i utløpet av kulpen grunnet meget grovt substrat der det ble elfisket.

Figur 5. Nedre stasjon ved stryk. Foto: Multiconsult.

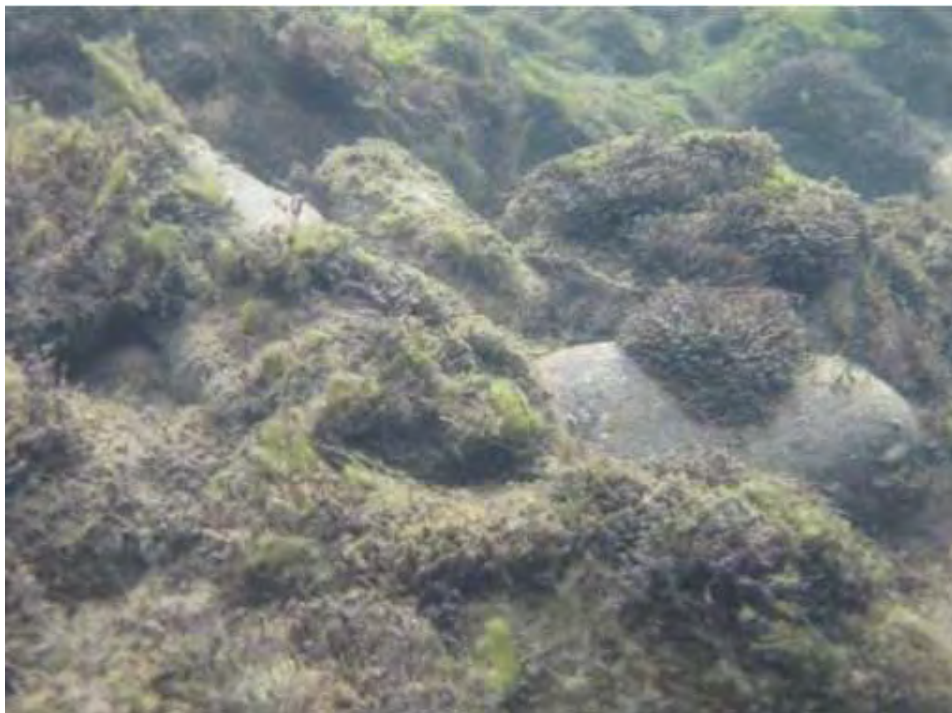
Under elfiske og bunndyrprøvetaking ble det observert at bunnssubstratet var svært pakket og tett, og at mye av bunnen var mosedekket som et teppe (figur 7). Ved elfiske ble nesten all fisk fanget tett inntil land der det fortsatt fantes hulrom.

Figur 7. Pakket bunn med mosedekke. Foto: Multiconsult.

Våre observasjoner tyder på at det er mangel på hulrom og at bunnssubstratet derfor burde vendes eller rippes med gravemaskin. Dette vil løsne opp i substratet og få vekk silt og mose som pakker bunnen, samt skape hulrom i substratet. For å sørge for nok hulrom i det 200 meter korte elvestryket, kan det vurderes om utlegging av trær og større stein kan være aktuelle tiltak.

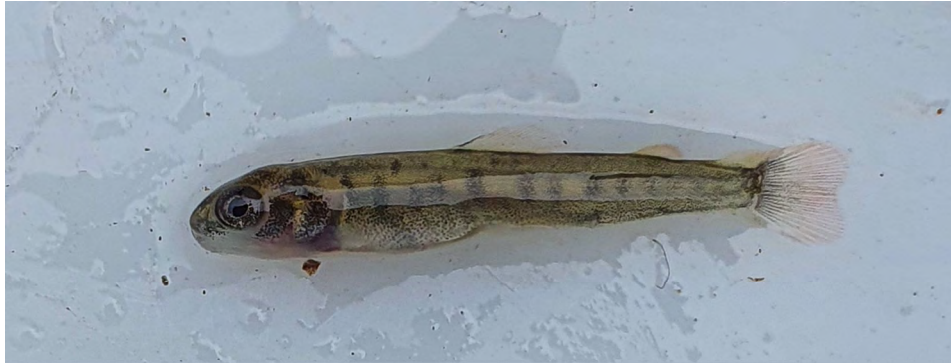
Det ble sett etter gyteområder i det undersøkte området. Det ble observert enkelte plasser som så interessante ut og der det så ut som om det hadde vært graving høsten 2021. Under sparkeprøvene nedstrøms og oppstrøms ble det raskt fastslått at vi hadde havnet midt oppi gytegroper på begge plasser, da det strømmet ut småyngel (figur 8) når vi rottet i grusen. Dette kan være fordi områder man velger som bunndyrstasjoner ofte også er gode gyteplasser grunnet steinstørrelse som er lettere å flytte med beina.

Figur 8 Yngel på 25mm. Enkelte hadde fortsatt plommesekk. Foto: Multiconsult.

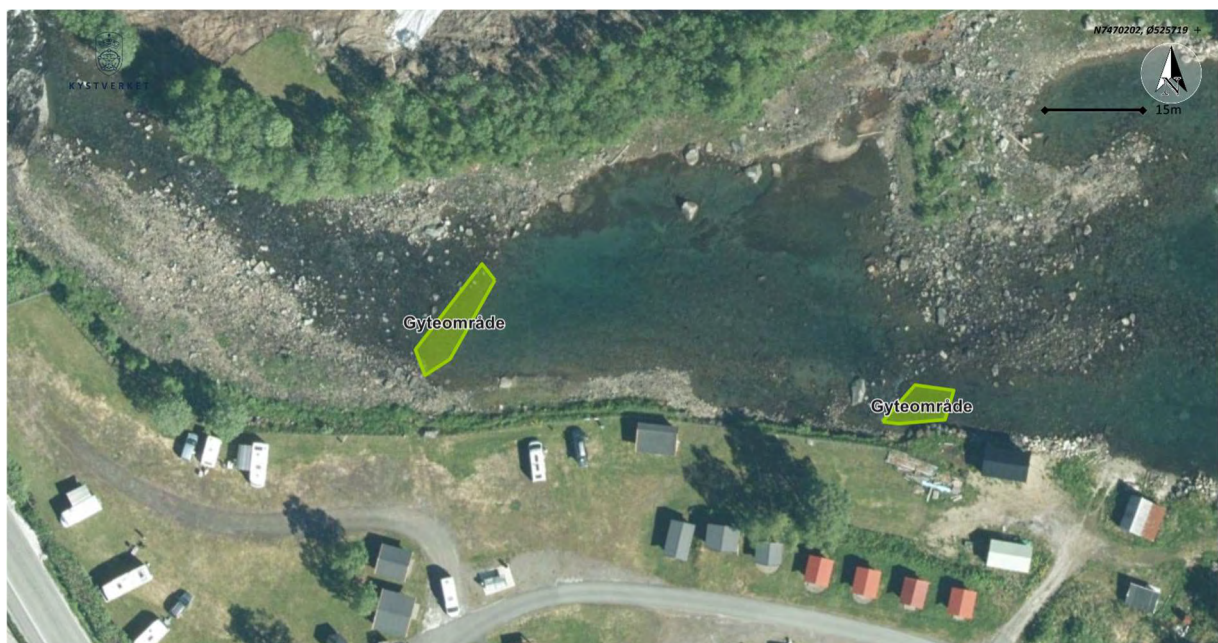
Fra våre observasjoner var det få gode gyteplasser i det undersøkte området. Gyteplassene som ble observert var lokalisert i utløpet i traует ved planlagt terskel og i utløpet av kulpen nedstrøms planlagt terskel, se figur 9. Det var også mangel på gytesubstrat. Dette kan være forårsaket av at mye av bunnen var mosedekket slik at dette substratet var lite synlig – noe som eventuelt vil bli avdekket ved eventuell ripping/vending av substratet. Hvis det viser seg å fremdeles være mangel på gytesubstrat etter ripping/vending kan det være aktuelt med tilførsel av gytegrus.

Figur 9. Registrerte områder med yngel og spor etter graving. Kartgrunnlag: <https://kart.kystverket.no/>

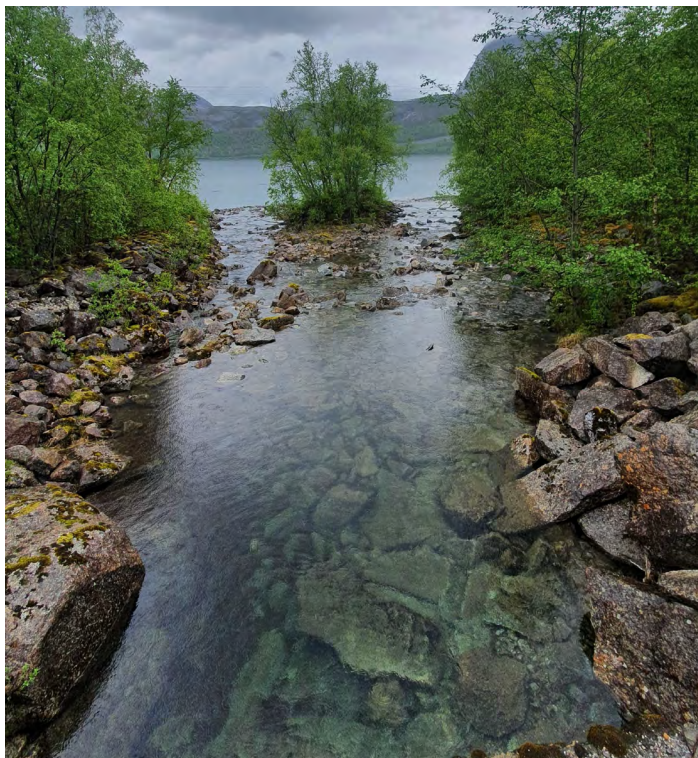
Det ble gjort en utsjekk av bekker som renner inn i Straumvatnet. De fleste er veldig bratte og har korte strekk som er tilgjengelig for fisk. Kun Røyrvasselva hadde et lite område som var tilgjengelig for fisk, se figur 10. Total tilgjengelig elvestrekning var på ca. 80 meter. Røyrvatnet er regulert med konsesjon fra 1974 og det er ikke pålegg om slipp av minstevannføring i Røyrvasselva. Det er derfor usikkert om det er årssikker vannføring her.

Figur 10 Røyrvasselva med utløp til Straumvatn. Foto: Multiconsult.
