| Oppdragsgiver | Navn<br>Lom kommune | Kontaktperson<br>Sander Sælthun |
| Dokument | Nummer<br>21489-03-1<br>Utført av<br>Sondre Lunde og Hallvard Skaare<br>Nordbrøden | Dato<br>2021-12-03<br>Kontrollert av<br>Hallvard Skaare Nordbrøden<br>og Hedda Breien |

## Oppdatert skredfarevurdering for et område ved Lyngved, Lom kommune

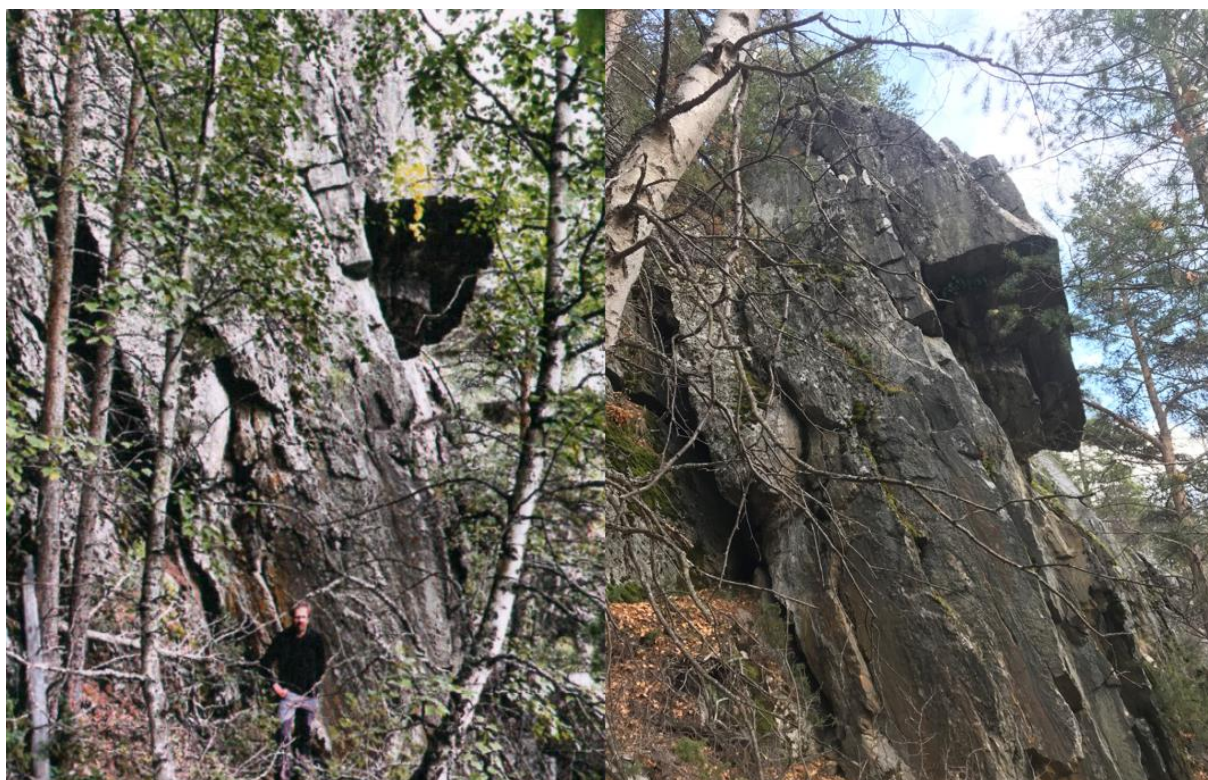
*Figur 3: Sammenligning av bildene tatt av NGI under befaringen i 2010 og bildene tatt av Skred AS under befaringen i 2021.*

Basert på sammenligning av bilder i NGI-rapporten fra 2010 og bilder fra befaringen foretatt av Skred AS i 2021, samt flybilder fra 2010, 2015 og 2020, har det ikke vært synlige endringer ved klippeframspringet på 525 moh. Under befaringen ble heller ikke observert tegn etter ferske utfall i kildeområdene eller i skredavsetningene nedenfor klippeframspringet. Dette gjelder også det overhengende partiet (Figur 3). Figur 3 viser at både det overhengende partiet, samt bergmassen som partiet hviler på, fremstår som det gjorde i 2010. På grunnlag av dette vurderes ikke forholdene ved klippeframspringet på 525 moh. å være endret etter NGIs skredfarevurdering i 2010.

De overhengende partiene ved klippeframspringet på 525 moh., samt flakene i tilknytning til kildeområdet i 2006, vurderes å være de mest aktuelle kildeområdene (Figur 3 og Figur 5). I

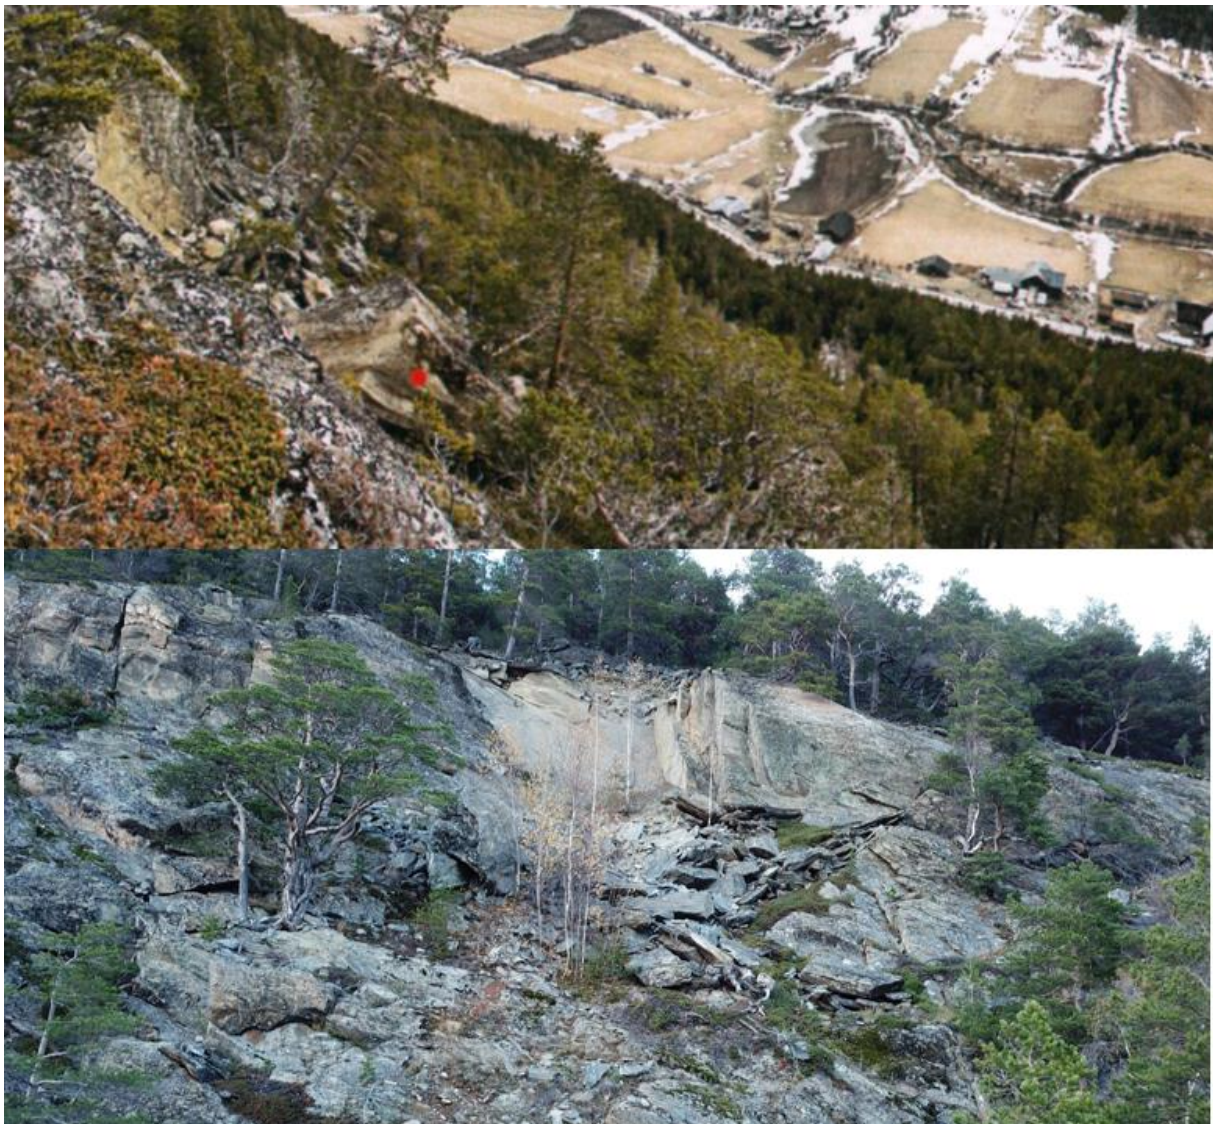
*Figur 4: Øverst: Forholdene i kildeområdet like etter steinspranget i 2006, men før den utraste blokken (rød prikk) ble fragmentert. Nederst: Forholdene i kildeområdet slik det framsto under befaringen i 2021, og dermed etter den utraste blokken ble fragmentert.*

Kildeområdet til steinspranget i 2006 fremstår som uforandret etter NGIs vurdering i 2010. Like øst for bergmassen som raste ut er det fortsatt et parti med potensielt utgående glideplan i foten. Foten av glideplanet til dette bergpartiet er noe slakere sammenlignet med foten av glideplanet til bergmassen som raste ut i 2006. Dette, samt en avløsende, vertikal sprekk, førte til at noe av bergmassen raste ut, mens noe ble stående igjen. Like nedenfor kildeområdet er det fragmenter av blokken som raste ut. Blokken, som i utgangspunktet var 50 m<sup>3</sup>, ble sprengt til mindre deler med mål om at den ikke skulle remobiliseres, for eksempel ved stor vanntilførsel. Ifølge NGI rapporten hadde dette tilfredsstillende resultat. Skred AS har ikke tilgang på bilder like etter blokken ble fragmentert, og mangler dermed sammenligningsgrunnlag. Siden det er en betydelig andel blokker og steiner i det aktuelle området vurderes det likevel at mesteparten av blokkansamlingen er relativt stabil.

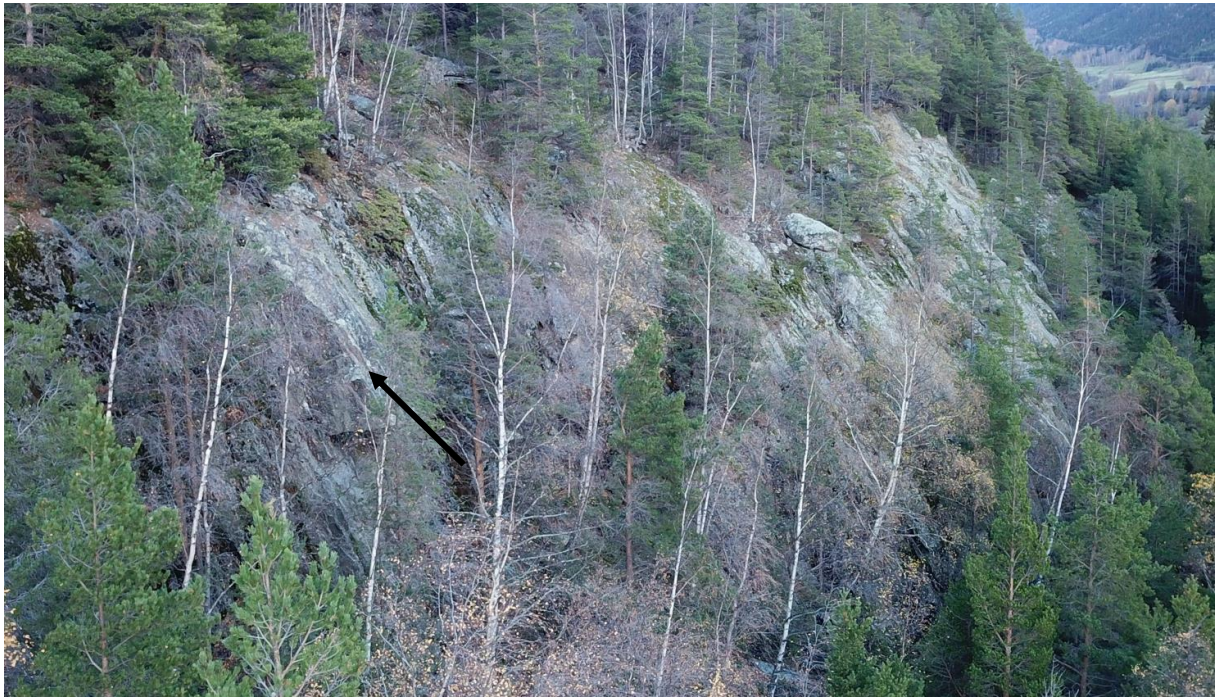
*Figur 5: Dronebilde av klippeframspringer på 525 moh. Det overhengende partiet er vist med svart pil.*

| GPS-punkt | Forklaring |
|---|---|
| 516 | Overhengende parti vist i NGI rapporten. Et svært grovt anslag av blokkvolum er 50 m <sup>3</sup> (5 m x 5 m x 2 m). Den har en smal «list» den hviler på området midt på blokken. Glideplanets helning (eksfoliasjonen) er ca. 70-80°. |

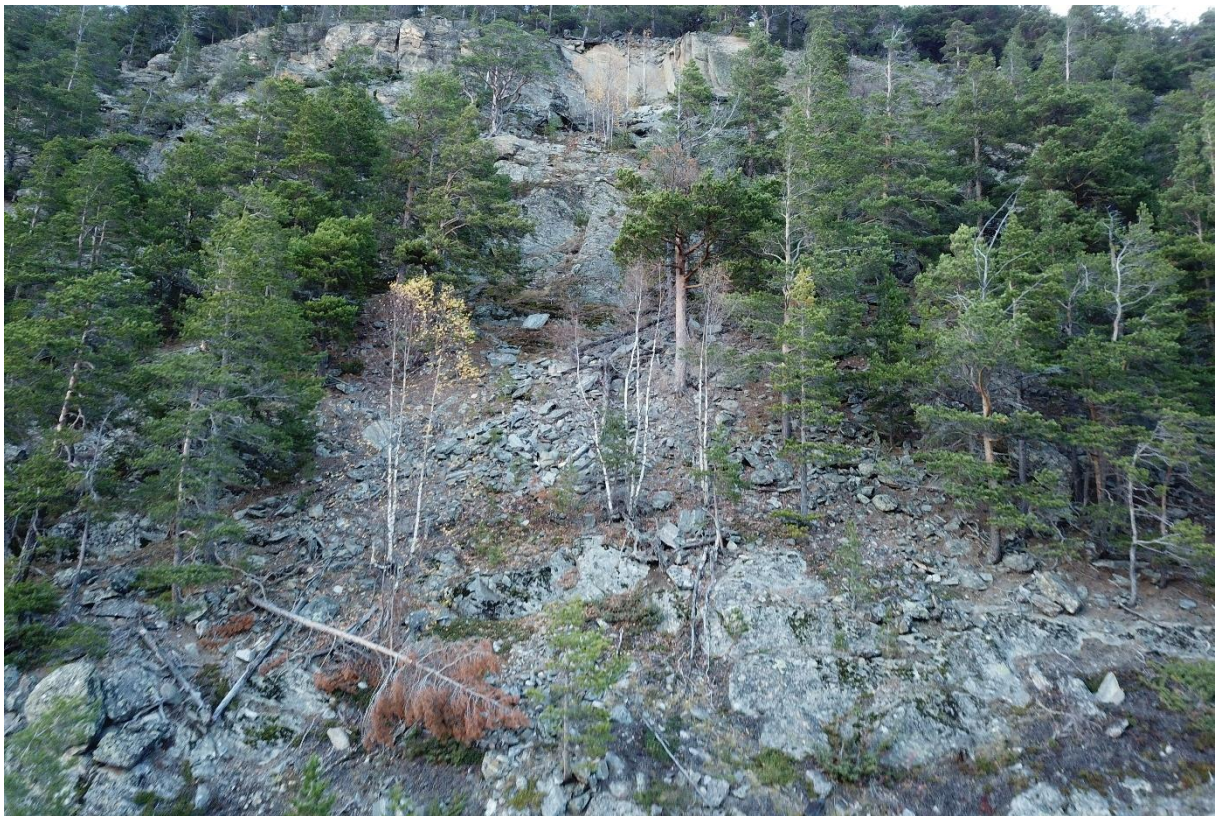
*Figur 6: Øverste del av skredbanen til steinspranget i 2006, samt kildeområdet helt øverst.*

Oppover i skredbanen etter steinspranget i 2006, samt generelt mellom de bratte bergskrentene i fjellsiden, er det mye steinsprangavsetninger. Det var kun i tilknytningen til skredbanen fra 2006 det ble observert ferske blokker. Siden ikke hele fjellsiden ble befart i detalj kan det likevel ikke fullstendig utelukkes at det har gått steinsprang i tiden etter NGIs vurdering i 2010.

tillegg til disse kildeområdene, vurderes det at steinsprangavsetningene i fjellsiden (Figur 6) kan remobiliseres der disse ligger brattere enn 40-45°.
