Vedlegg 4 - Fotografier av berørt område og tekniske inngrep.

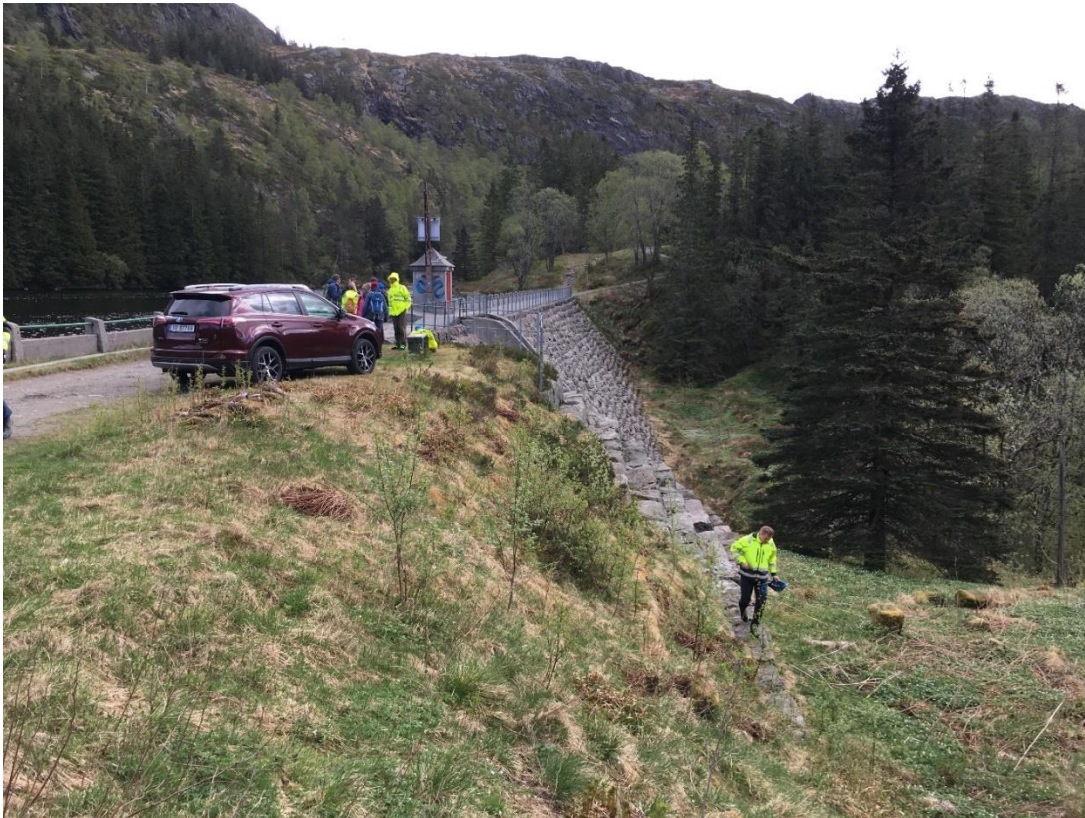
Figur 1: Dagens dam, med jordvoll-delen i forgrunnen.

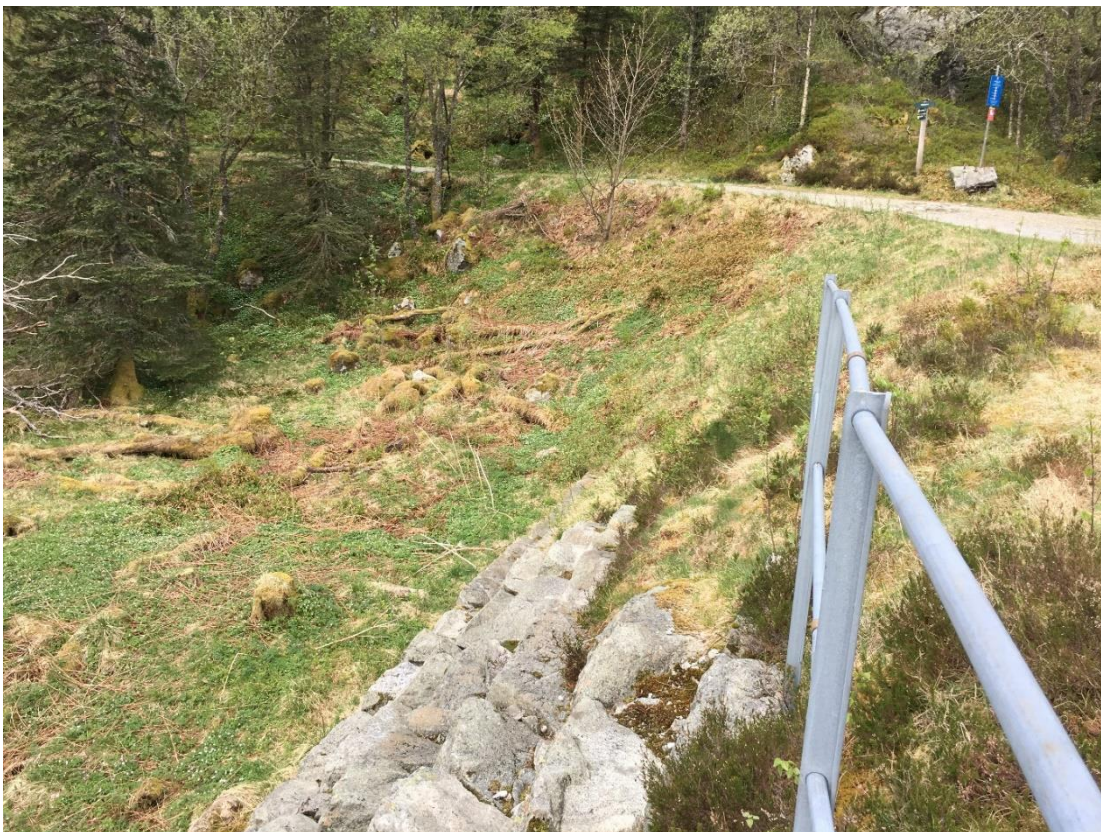
Figur 2: Jordvoll-delen av dagens dam. Her vil kanalen bli anlagt.

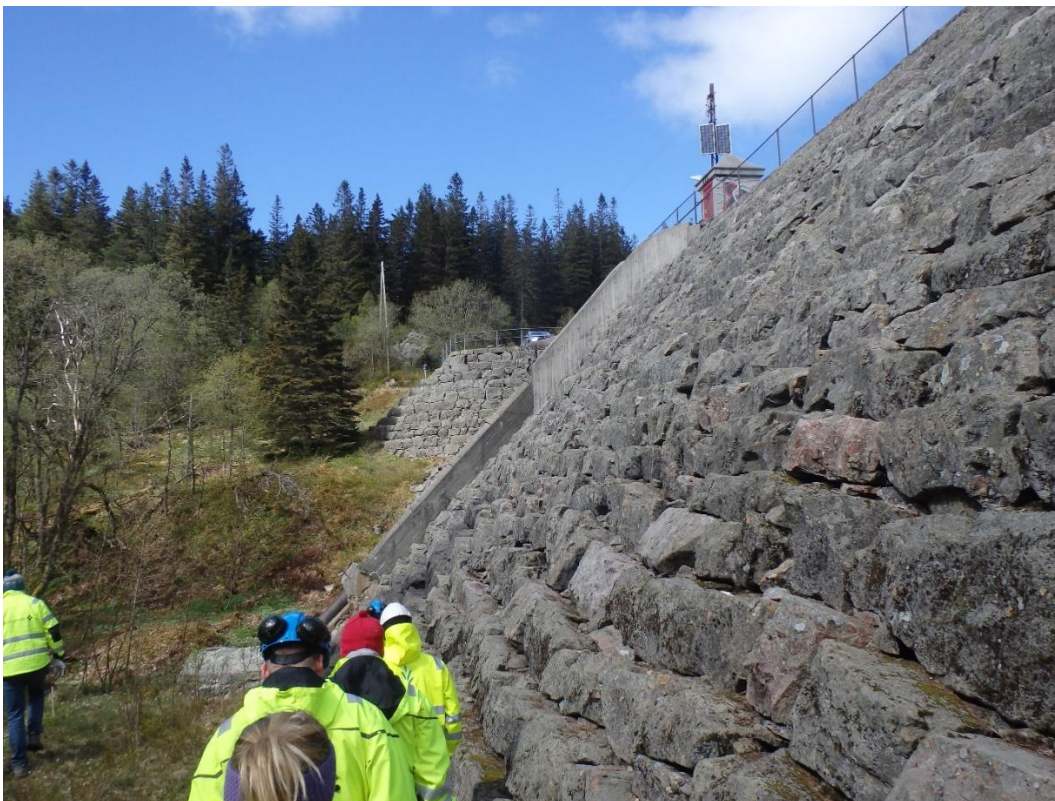
Figur 4: Dagens situasjon. Murdam med overløp midt i bildet.

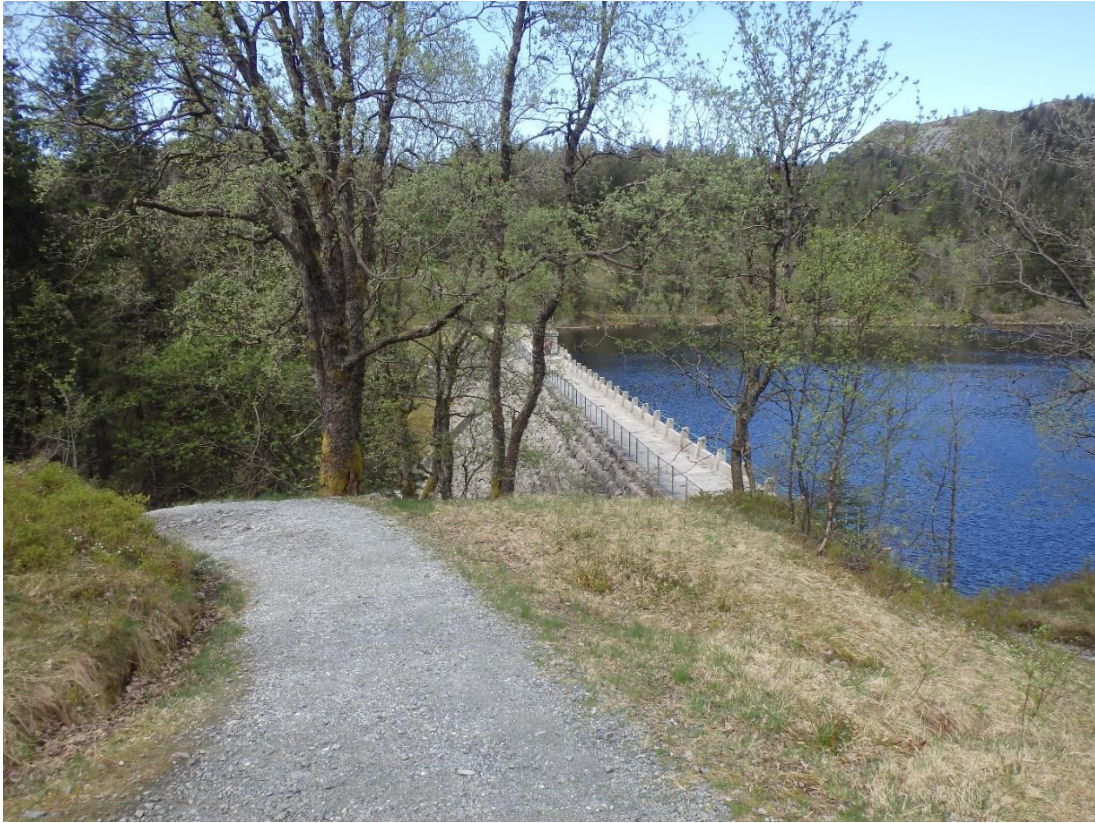
Figur 5: Dagens murdam, magasin og turvei.

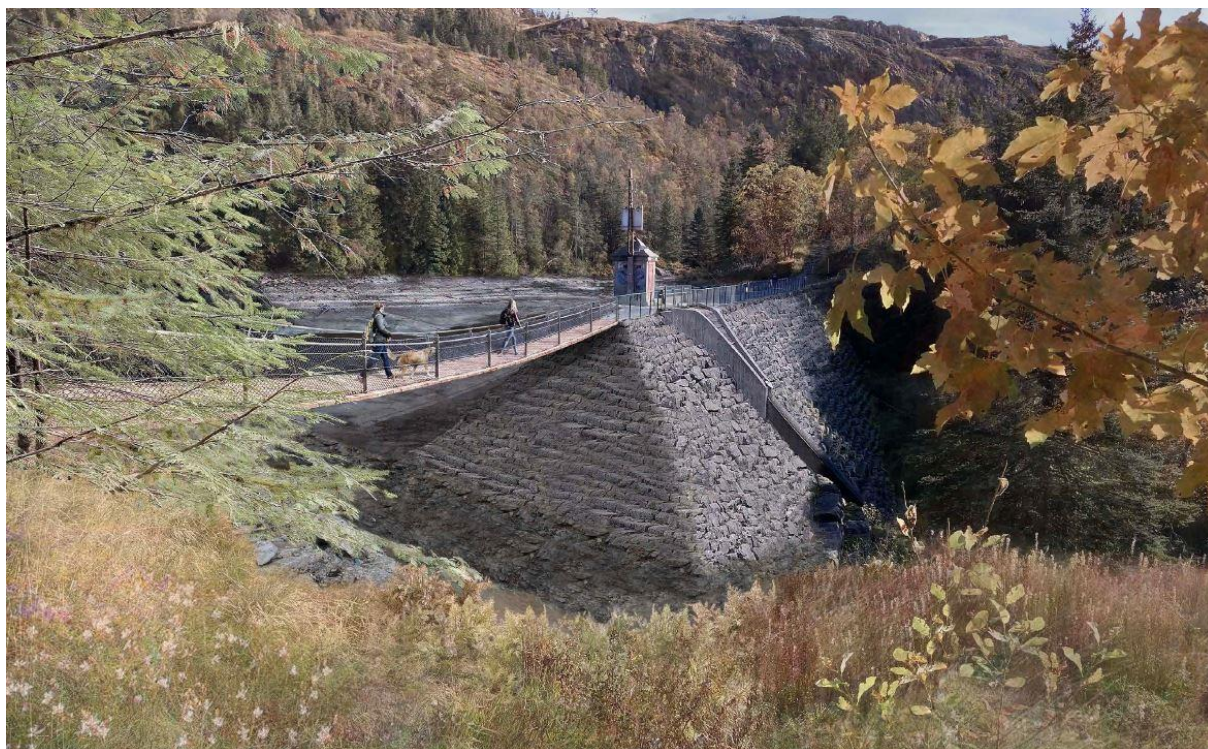
Figur 10: Illustrasjon som viser hvordan området rundt dammen er tenkt å bli. Kanal der det i dag er jordvoll, med bro over.

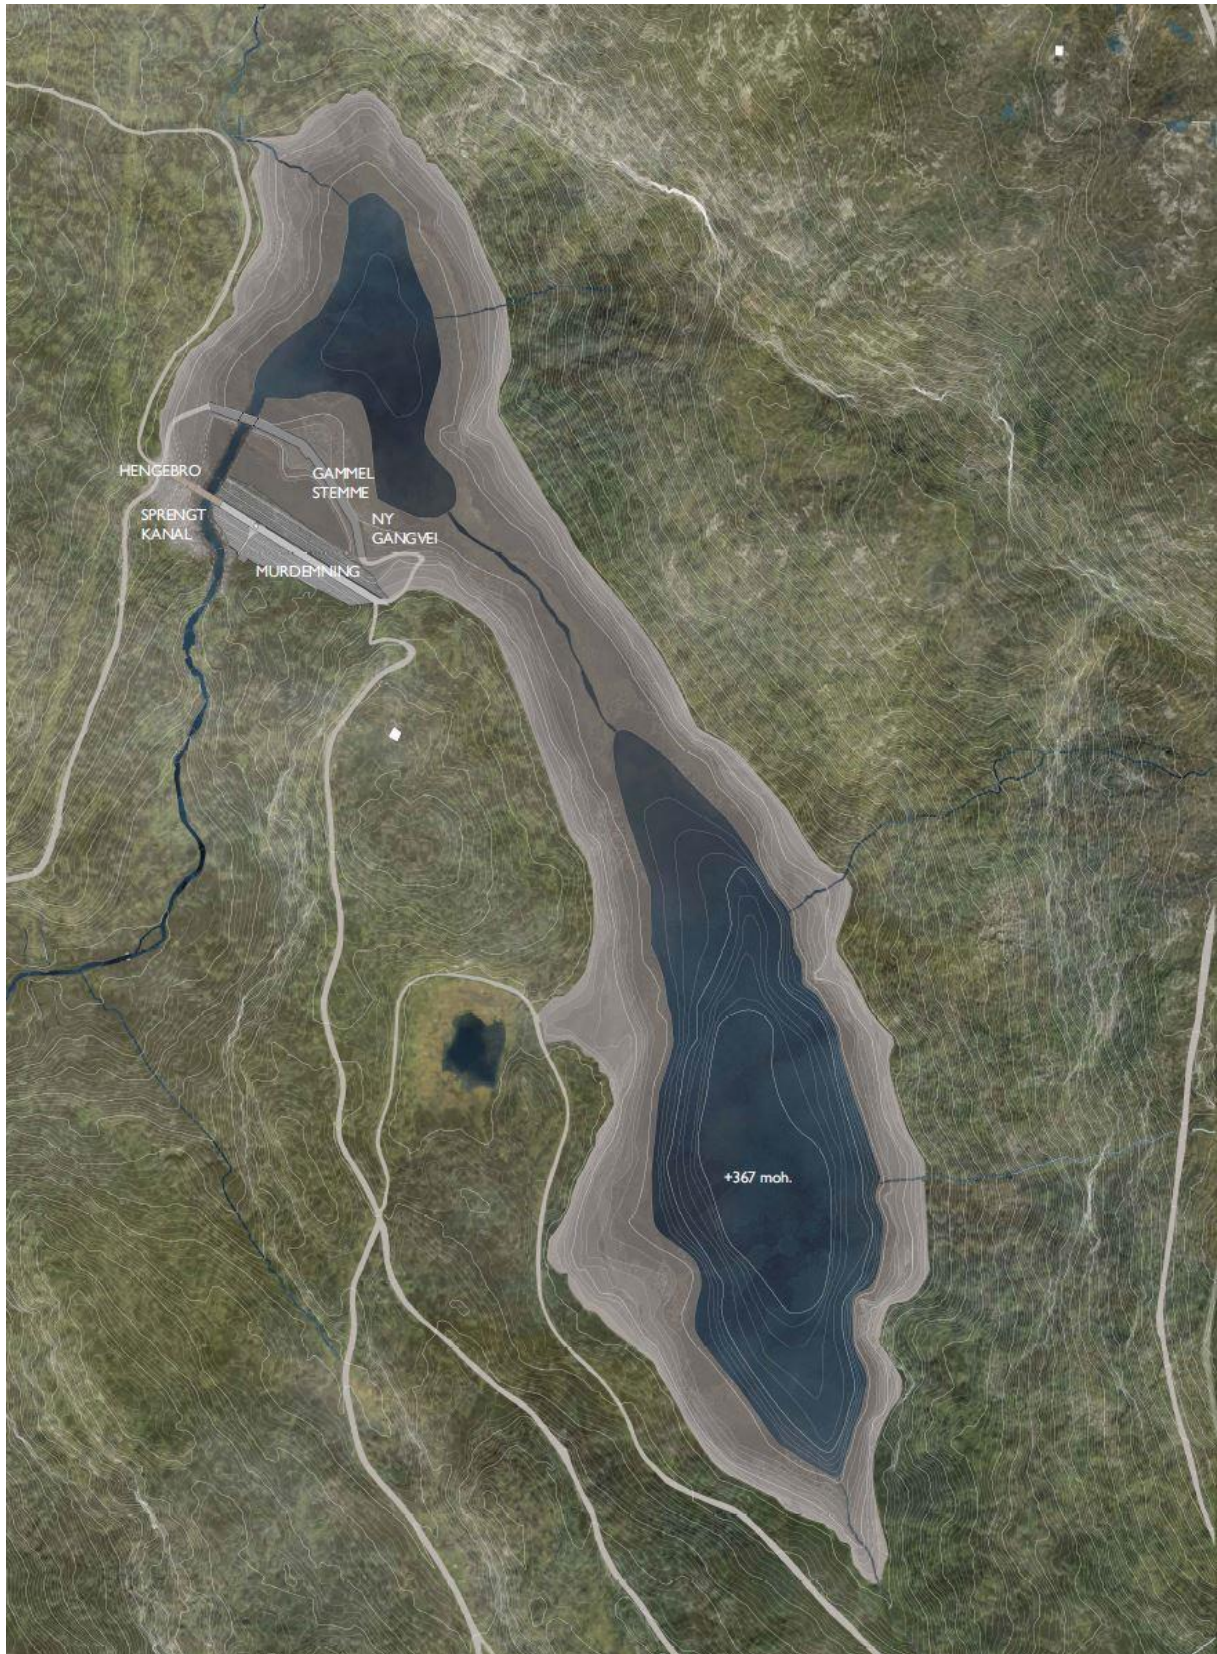
Figur 12: Mulig vannstand (367 moh) ved planlagt tiltak. Det grå området er områder som i dag er dekt av vann, men som blir eksponert etter nedleggelsen av Dam Stordiket. Ny kanal og bro i nordvestre del av området. Den gamle dammen «Den gamle stemme» krysser også den nye kanalen, litt lenger nord.

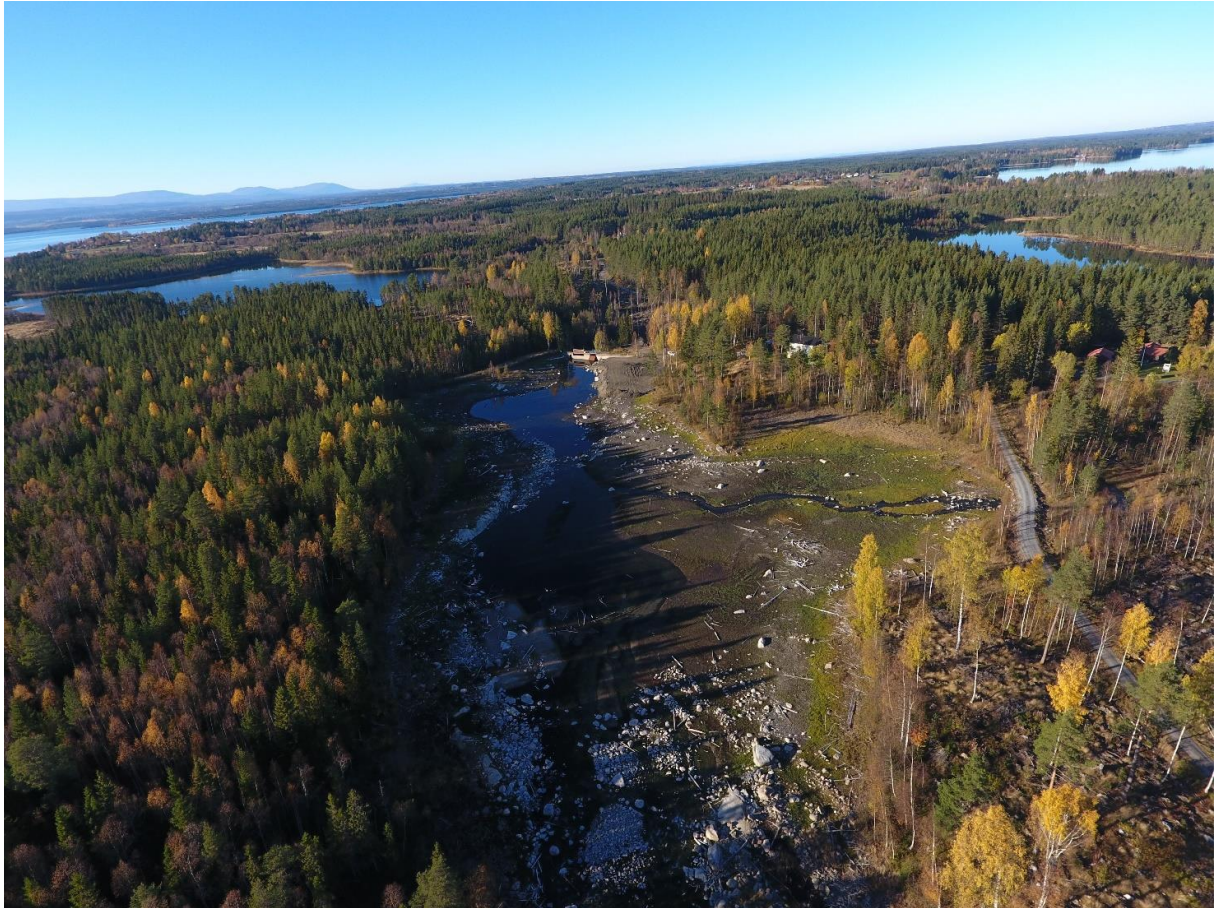
Figur 13: Ävjendammen i Sverige etter nedtapping. Bildet er tatt i samme år som nedtappingen skjedde. Vegetasjonen begynte å etablere seg allerede samme vekstsesong som nedtappingen.
