| Oppdrag | Nummer og navn<br>25578 Oslo, Nordstrand - Skredfarevurdering for gbnr. 194/827, påbygg bolig. Birgitte Hammers vei 17 | Oppdragsleder<br>Nils Arne K. Walberg |
| Dokument | Nummer<br>25578-01-1<br>Utført av<br>Nils Arne K. Walberg | Dato<br>2025-09-17<br>Kontrollert av<br>Pål Lohne |

## Utredning av sikkerhet mot skred i bratt terreng for gbnr. 194/827 i Oslo kommune

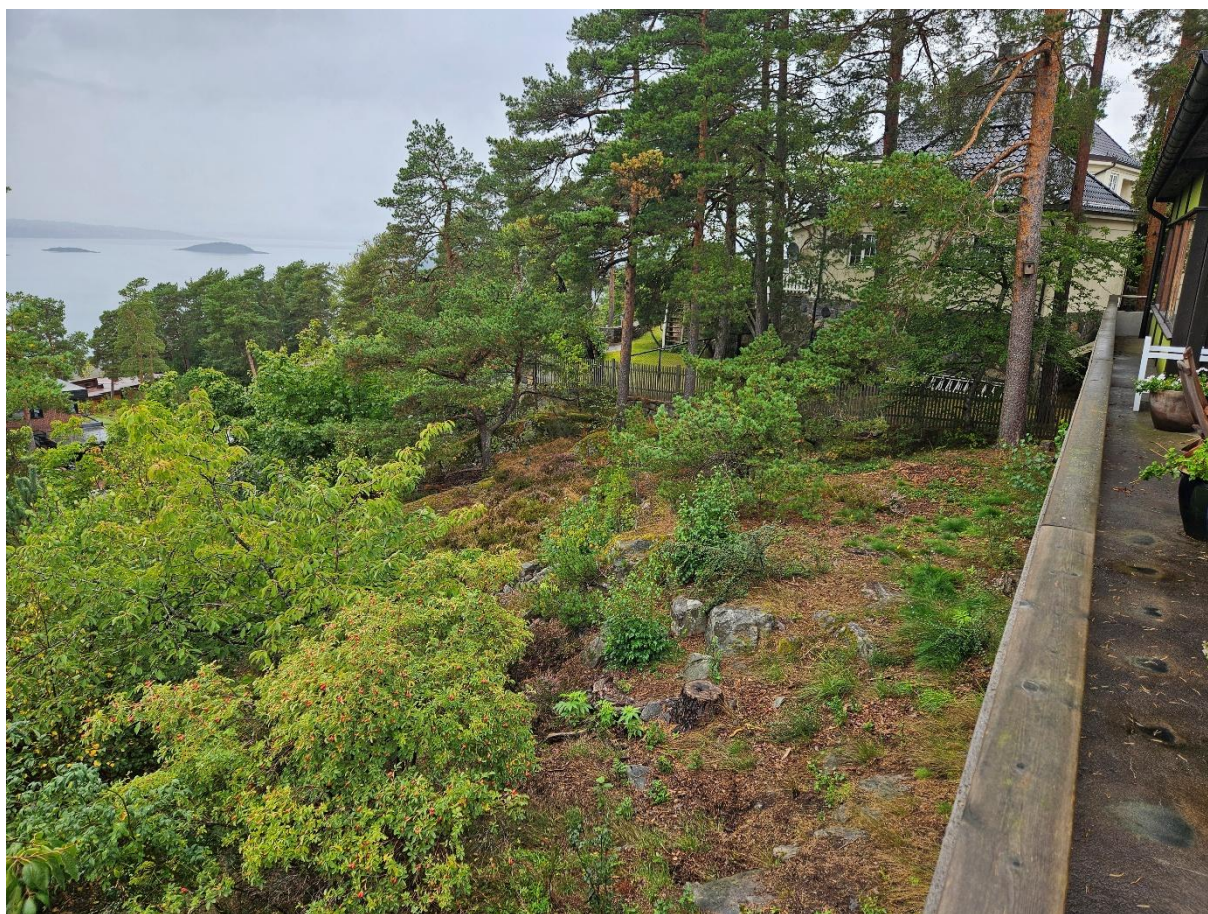
*Figur 2: Oversiktsbilde over vestlige det kartlagte området (tomten) tatt fra veranda.*

Det kartlagte området ligger i et etablert boligområde på Nordstrand i Oslo kommune (Figur 1 og Figur 2). Påvirkningsområdet er begrenset til selve tomten, som har en skrent i den vestlige delen. Eiendommen strekker seg fra ca. 97-112 moh.

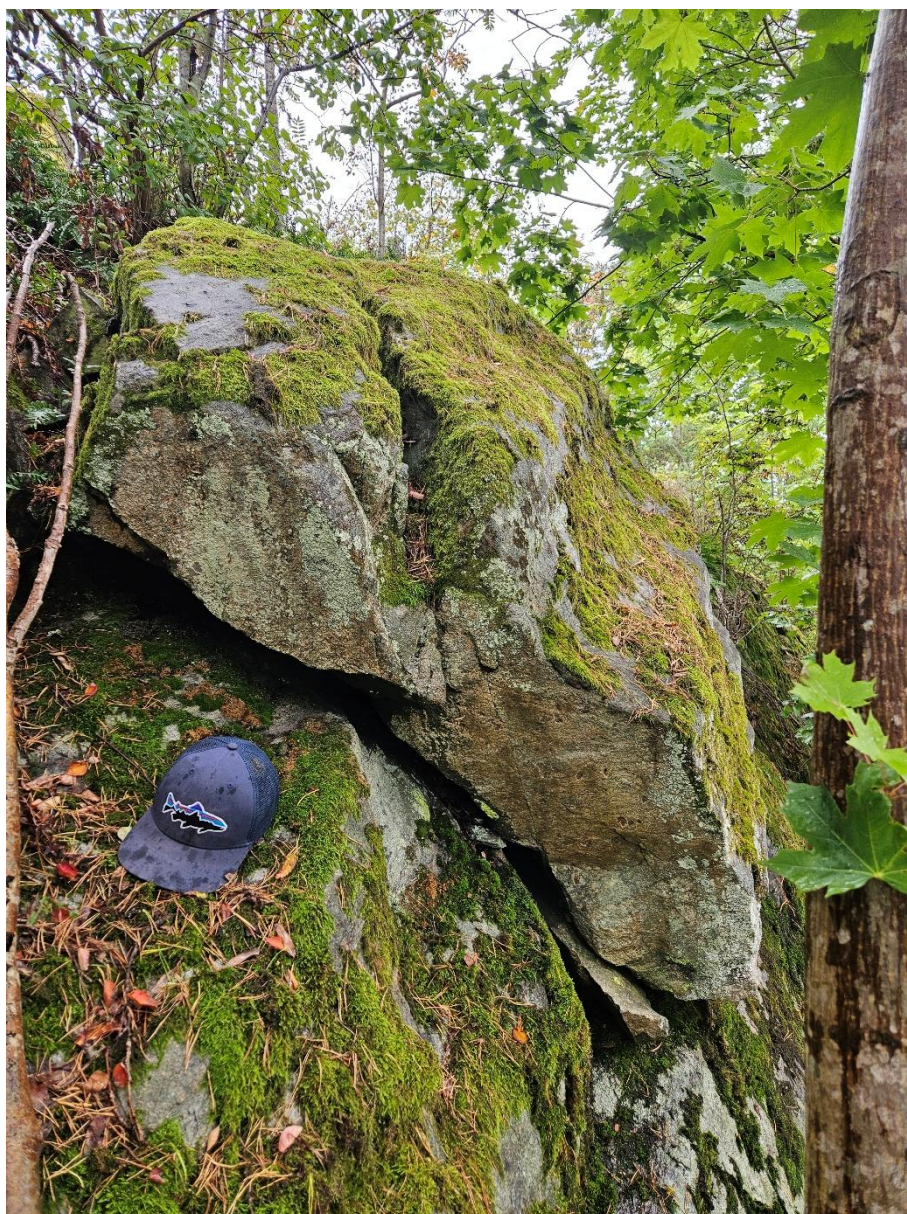
| Skredtype | Vurdering | Oppfyller S2-krav |
|---|---|---|
| Steinsprang | <ul style="list-style-type: none"> <li>- I den vestlige delen av tomten er det en skrent med totalt 10 m høydeforskjell ned mot nabotomten. Selve skrenten i seg selv er inntil 3-4 m med terrenghelningen inntil 55°.</li> <li>- Det var ikke synlige utfall, men vanskelig å skille forvitring på stedet, små utfall eller evt. menneskelig påvirkning.</li> <li>- Det var en avløst blokk hvor vi vurderer løsnesevne som større enn 1/100 (Figur 4). På grunn av liten høydeforskjell forventes det begrenset momentum og kort utløp for blokken, og utløpsområde er lokalt rett i nedkant.</li> <li>- Forøvrig vurderer vi at løsnesevne for steinsprang er mindre enn 1/1000 grunnet manglende reelle kildeområder.</li> </ul> | Delvis, en liten del av tomten tilfredsstiller ikke kravet. |

| | Vi vurderer at den årlige nominelle sannsynligheten for steinsprang er større enn 1/100 grunnet en avløst blokk i skrenten. | |

*Figur 4: Detaljfoto av avløst blokk nederst i skrenten.*

- Bolting av blokk
- Fjerning av blokk
