# KUNNSKAPSBYEN - NY UNGDOMSSKOLE KJELLER

OMRÅDESTABILITETSVURDERING

A286444-NOT-RIG-102

Geoteknisk notat

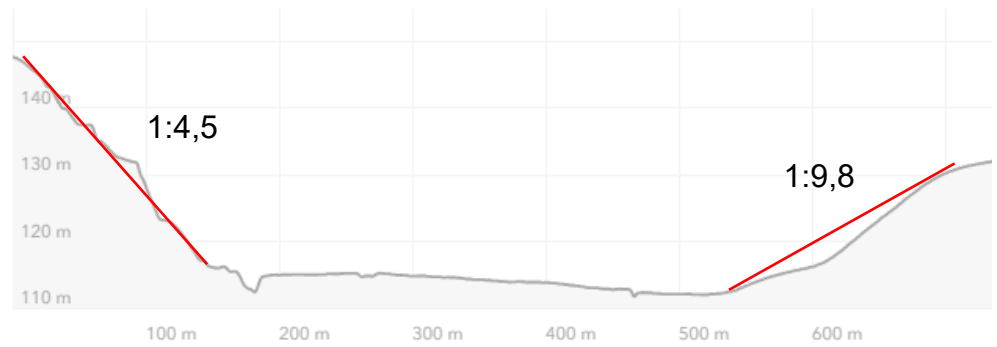
Figur 4-2 Høydeprofil av snitt A – A', utklipp fra hoydedata.no

Topografisk kart fra høydedata over planområdet med utvalgte snitt er vist i Figur 4-1. Det eksisterer skråninger vest for planområdet, vist med snitt A-A' og C-C' hhv. i Figur 4-2 og Figur 4-4. Bratteste skråning har en helning på 1:4,5, vist i snitt A-A'. I dette snittet fremtrer det også en skråning med helning på 1:9,8 omtrent 260 m øst for planområdet. Det registreres også en tilnærmet flat helning fra snitt B-B', der høydeforskjellen er 5 m på omtrent 500 m, vist i Figur 4-3.

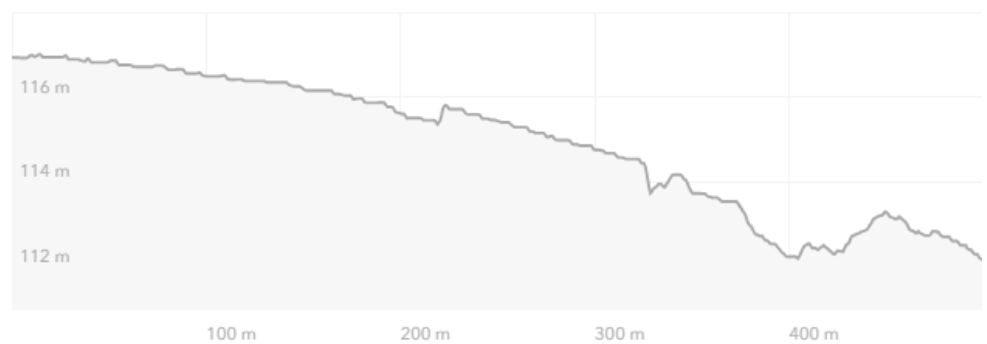
Figur 4-3 Høydeprofil av snitt B – B', utklipp fra hoydedata.no

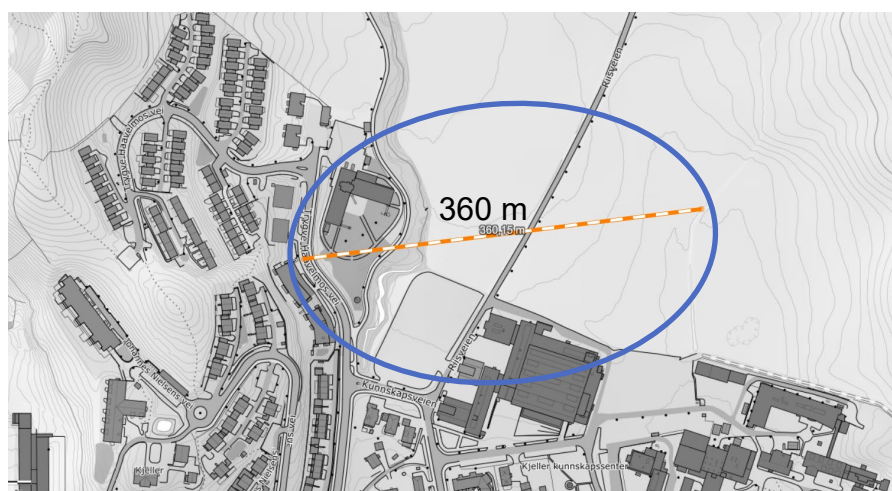
Figur 4-17 Skisse av minste utløpsområde, 360 m. Utklipp fra Hoydedata.no

Minste utløpsområde er skissert i Figur 4-17, hvor blå oval illustrerer utløpsområdet, og viser at planområdet er innenfor utløpsområdet.
