Mesta AS

Holmen Boligfelt,
Beiarn kommune

Geoteknisk datarapport
22676 nr. 1

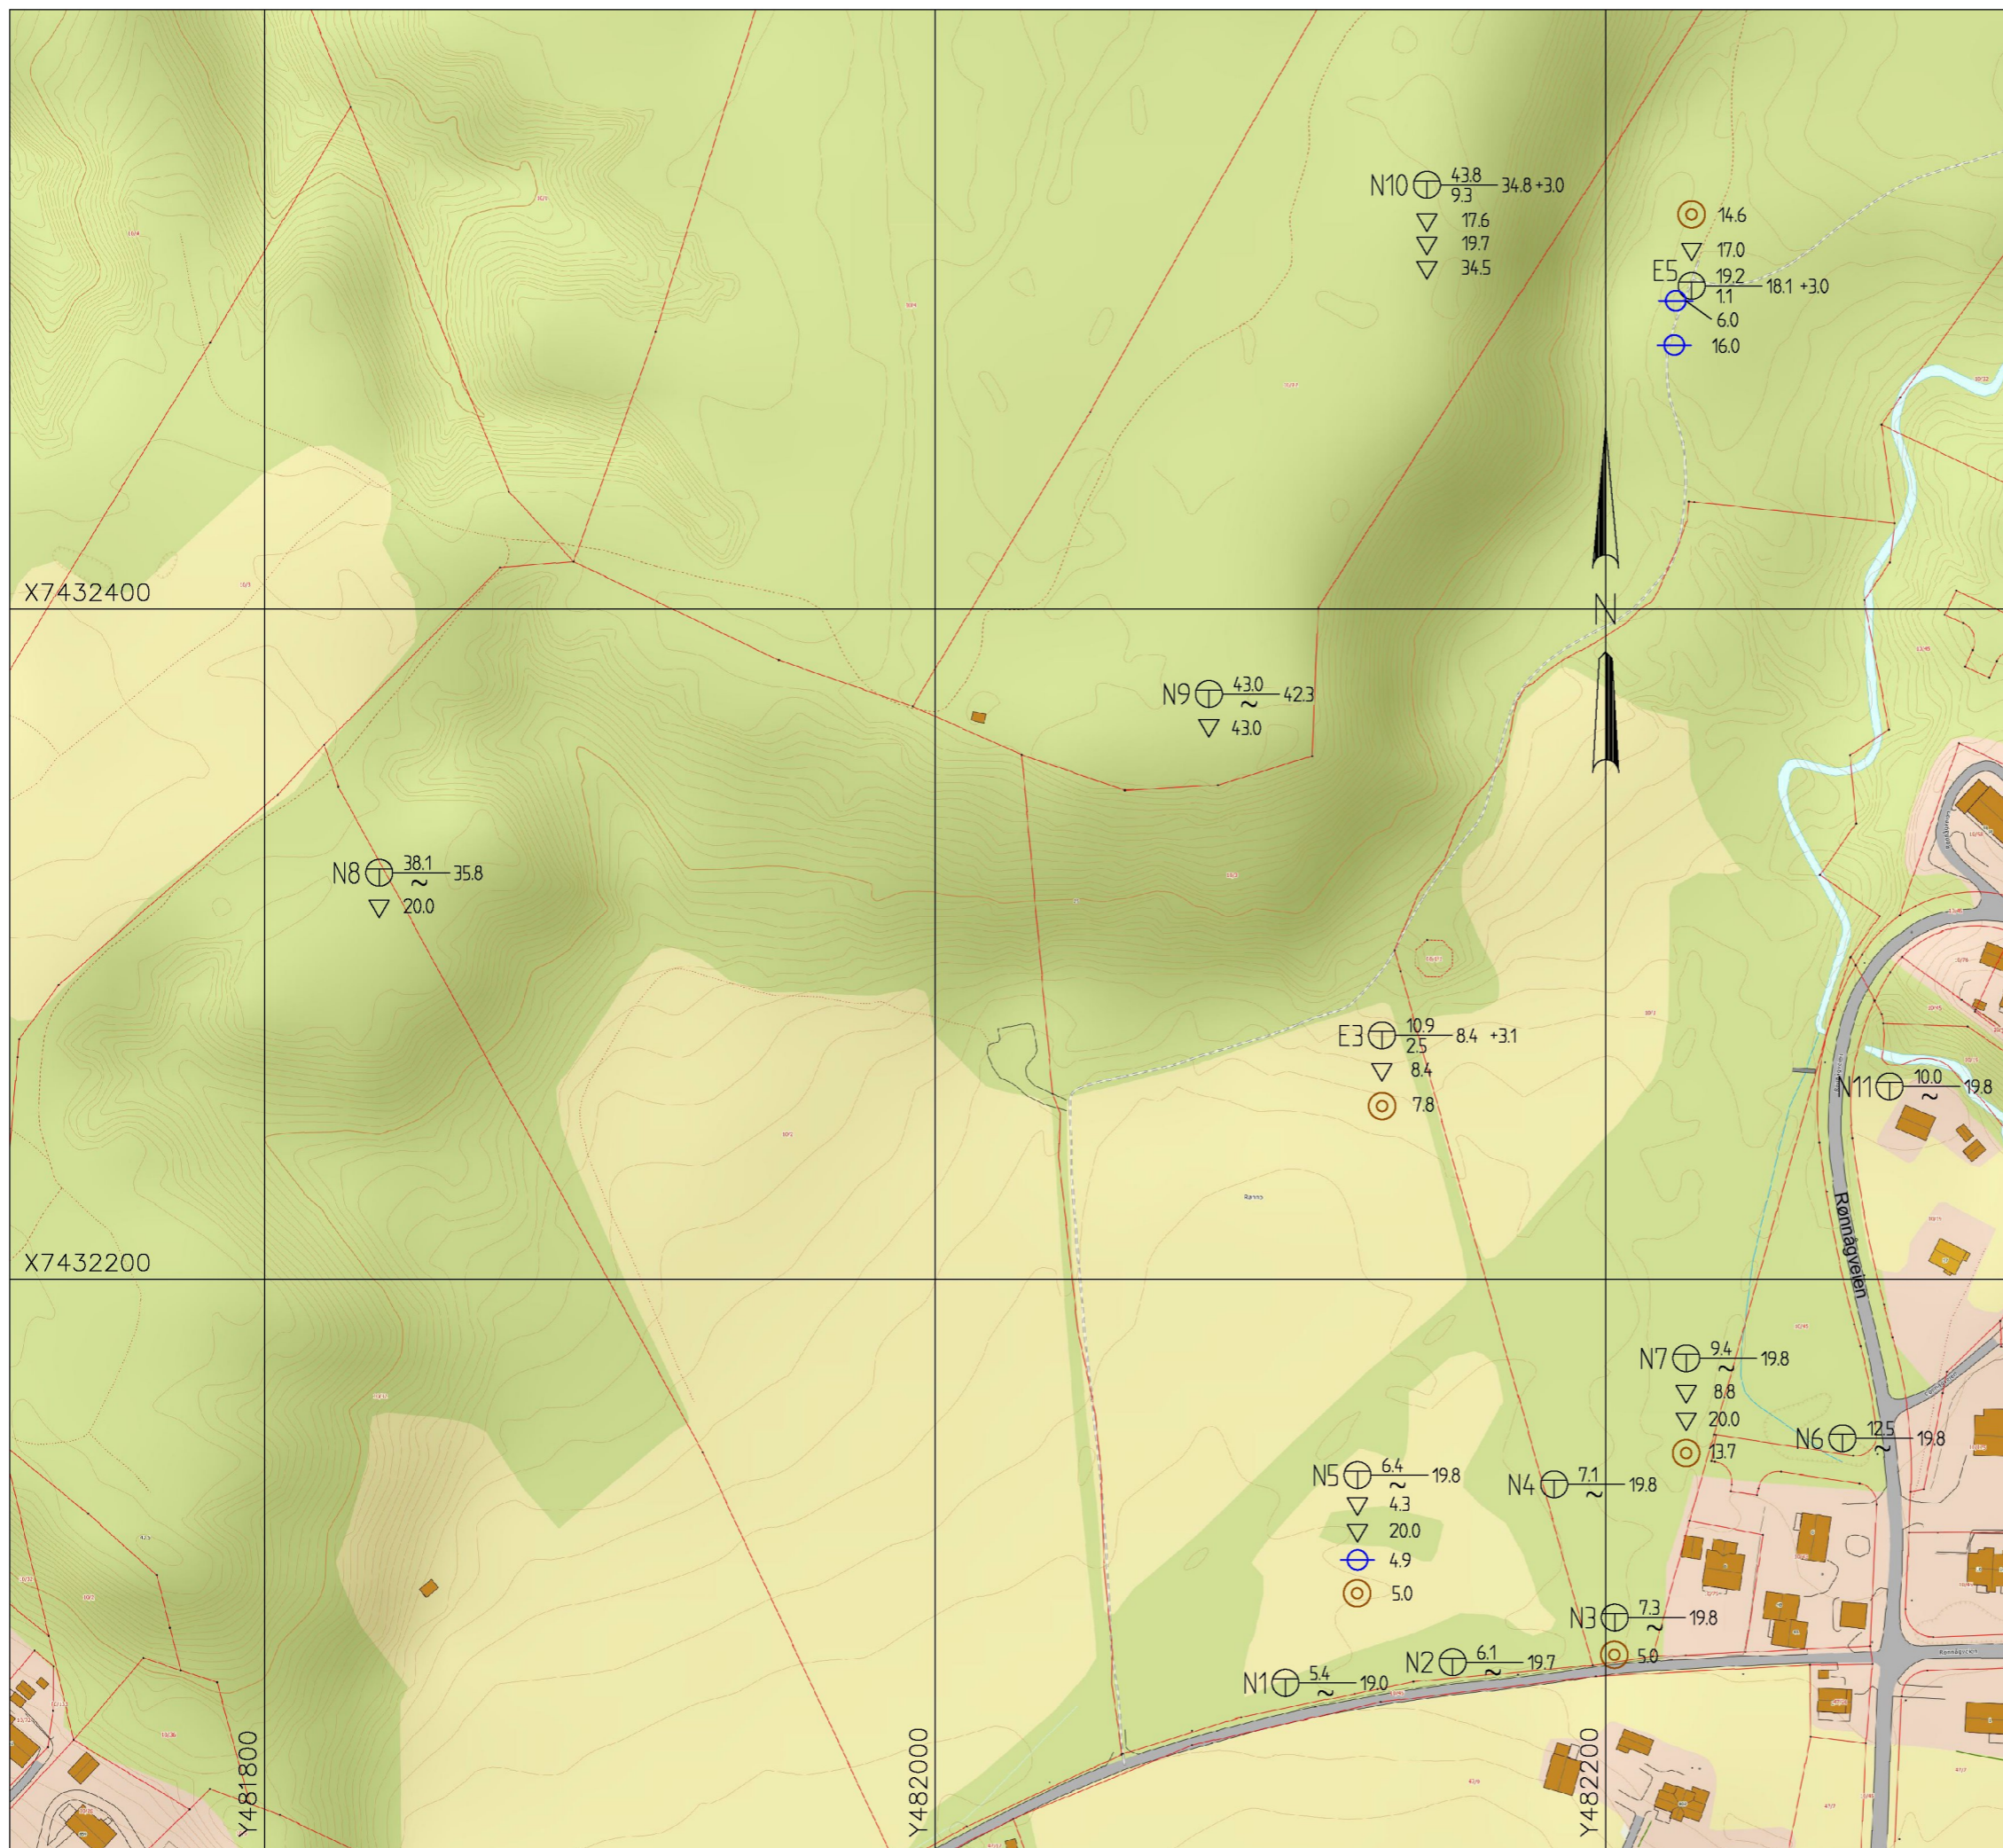
00	Original	15.03.23	KMK	KLJ
Rev.	Revisjonstekst	Dato	Ansvarlig	Kontrollert
Tiltakshaver			Tegning nr.	
-			R01A02	
Oppdragsgiver			Prosjekt nr.	
Mesta AS			22676	
Prosjekt			Format / Målestokk	
Holmen Boligfelt, Beiarn kommune			A3 / 1:2000	
Tegningstittel			Status	
Situasjonsplan 1 m/ boredybder			Datarapport

En oversikt over utførte undersøkelser i plan er gitt i oversiktsplan og situasjonsplan, se tegning R01A01 – R01A03. Totalsonderingene og CPTU-sonderingene er vist som enkeltboringer på tegning R01B01 – R01B18 og R01B50 – R01B62. Kalibreringsskjema for benyttet CPTU-sonde ligger vedlagt. En generell forklaring av sonderingsmetodene er vist i geoteknisk bilag for feltundersøkelser.

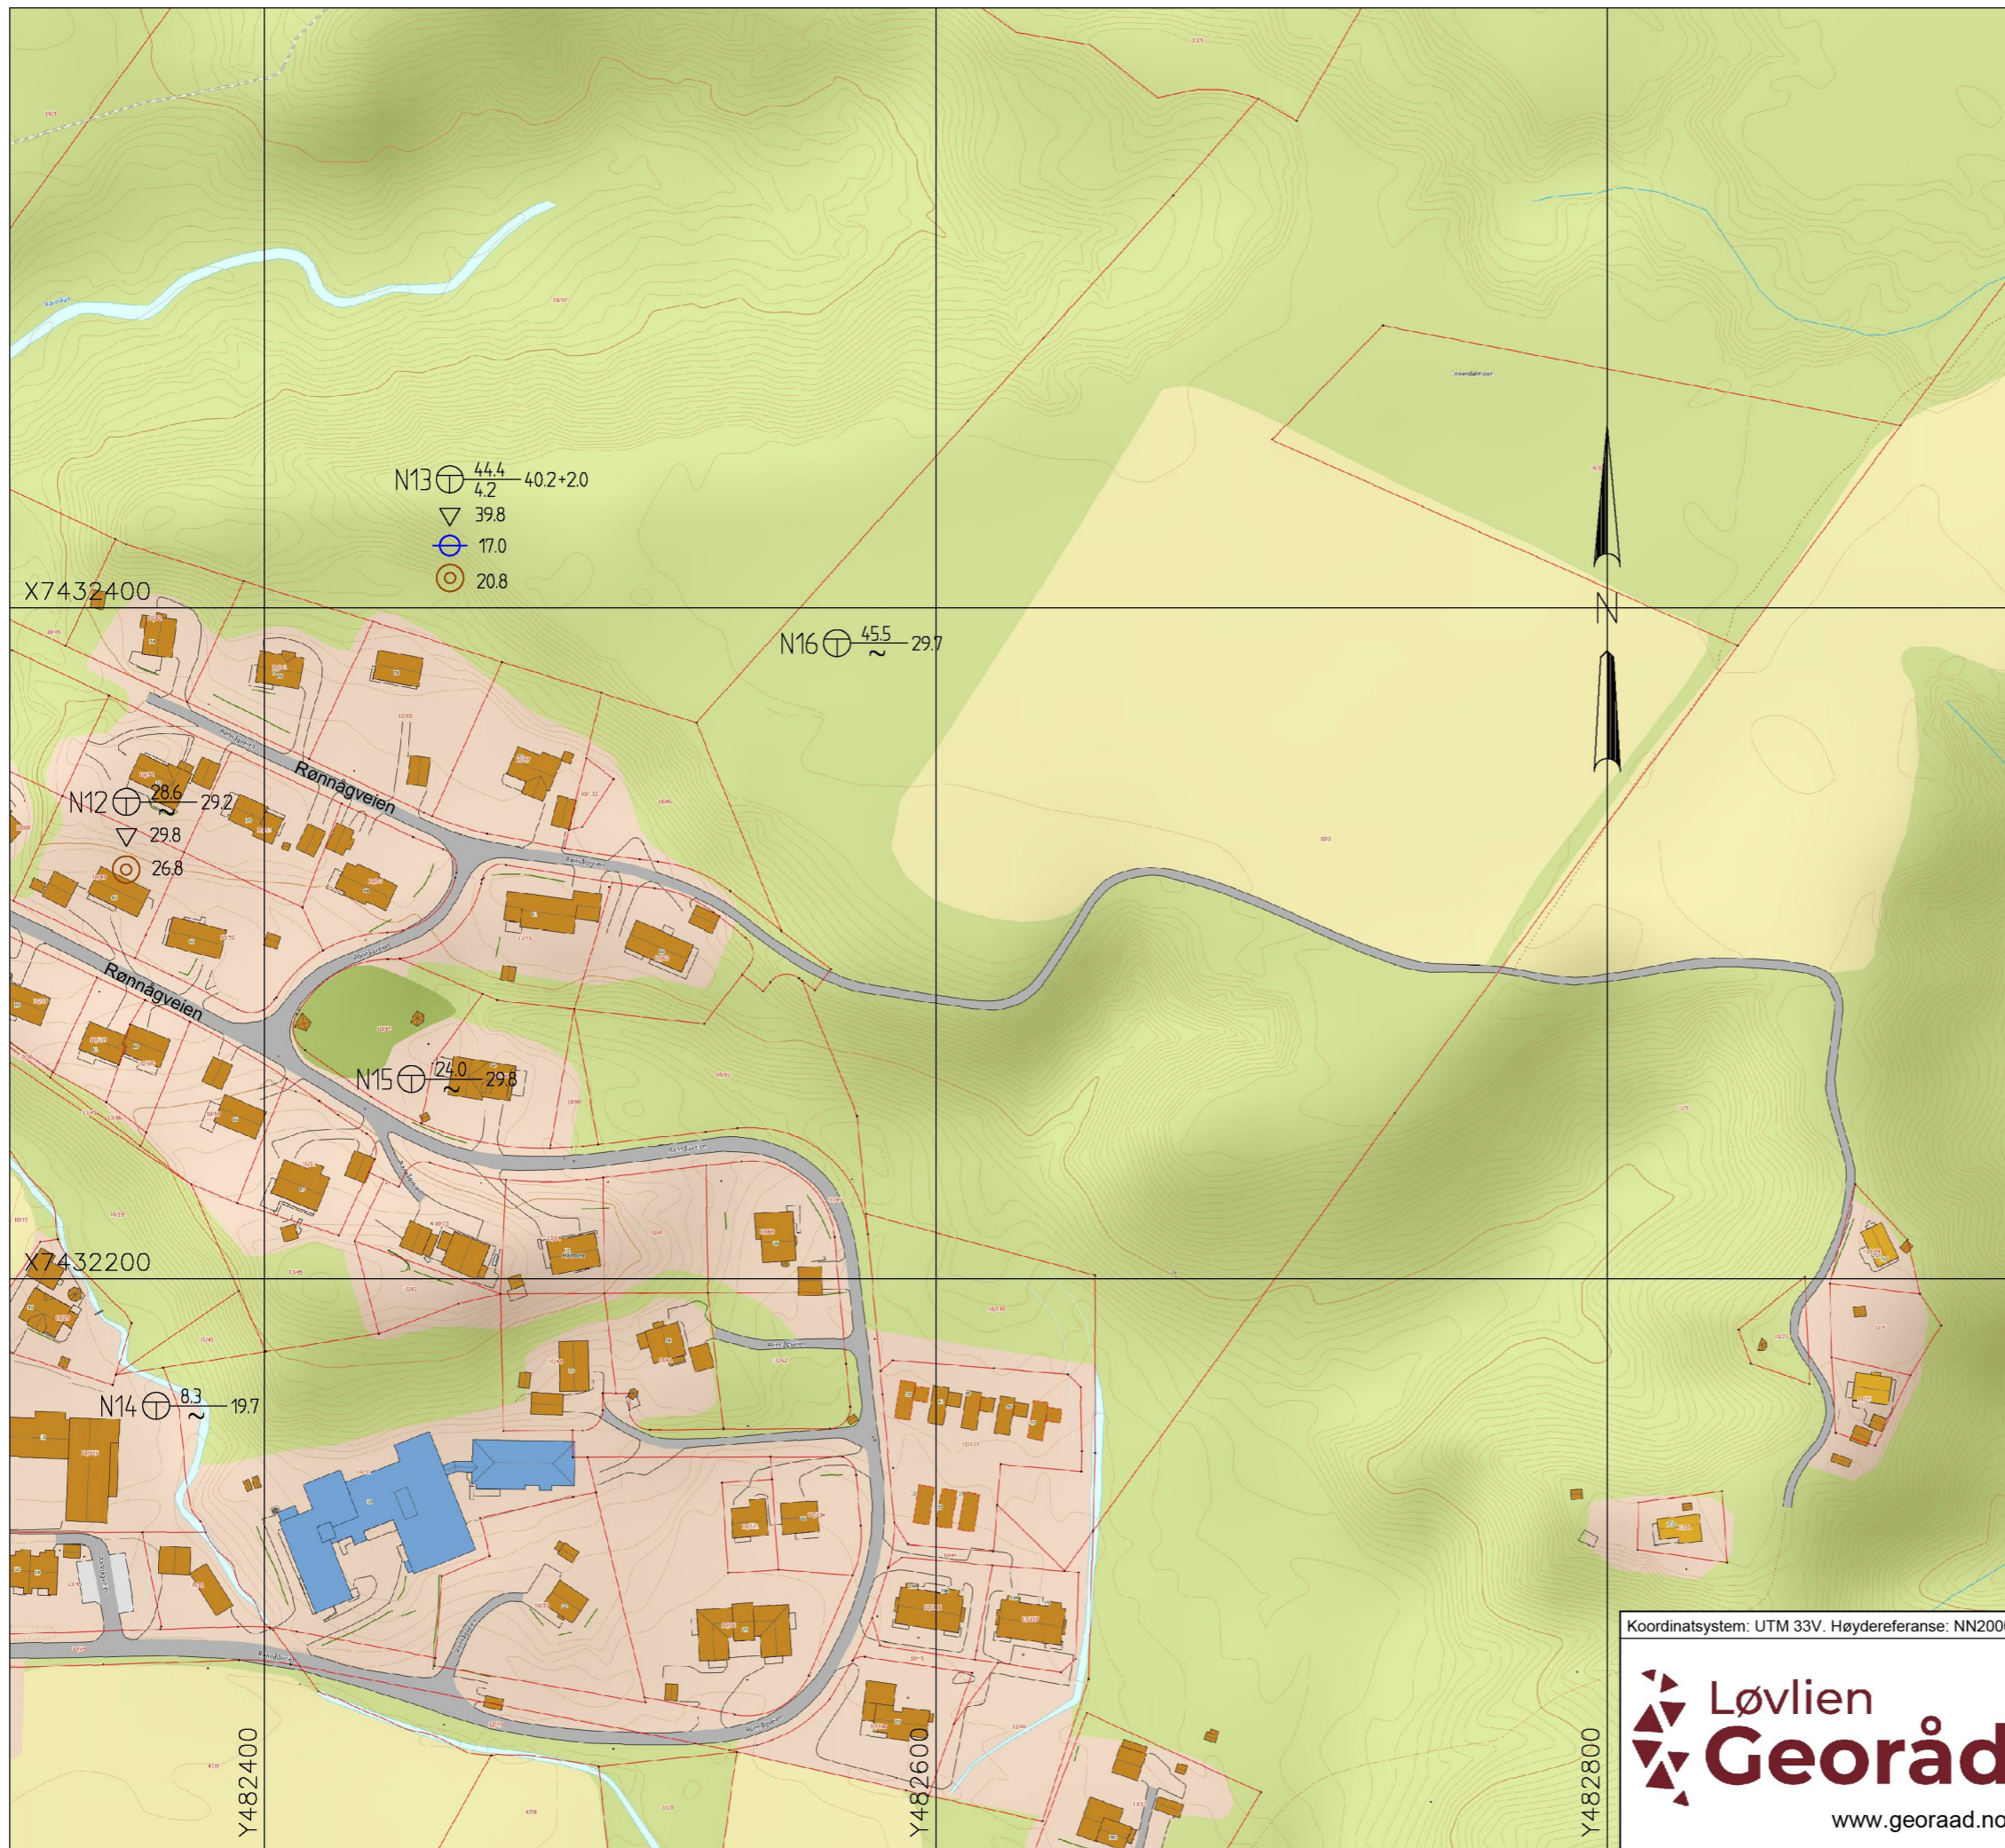
- PKT.NR. TERRENGNIVA BORDYBDE+BORET I BERG
 TOTALSONDERING BERGNIVA
- CPTU ▽ BORDYBDE
- PRØVESERIE ○ PRØVEDYBDE
- PIEZOMETER ⊕ DYBDE SPISS
