# **Skredfarevurdering for Kvievegen 61, Fjaler kommune**

Sunnfjord Geo Center

| 2025-10-372 | SF-H30-M01-03 | 01R | Skredfarevurdering for Kvievegen 61, Fjaler kommune | |

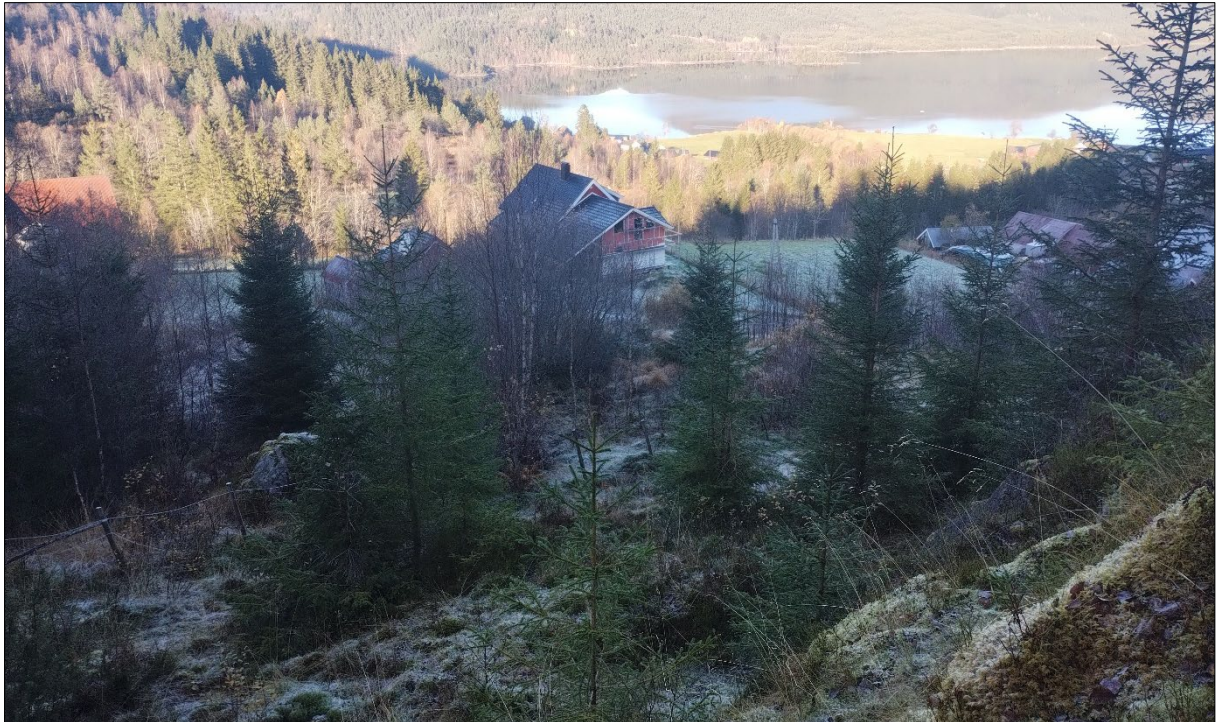
Figur 2: Bilete tatt frå nedre del av påverknadsområdet ned mot kartleggingsområdet. Bilete viser mot nord.

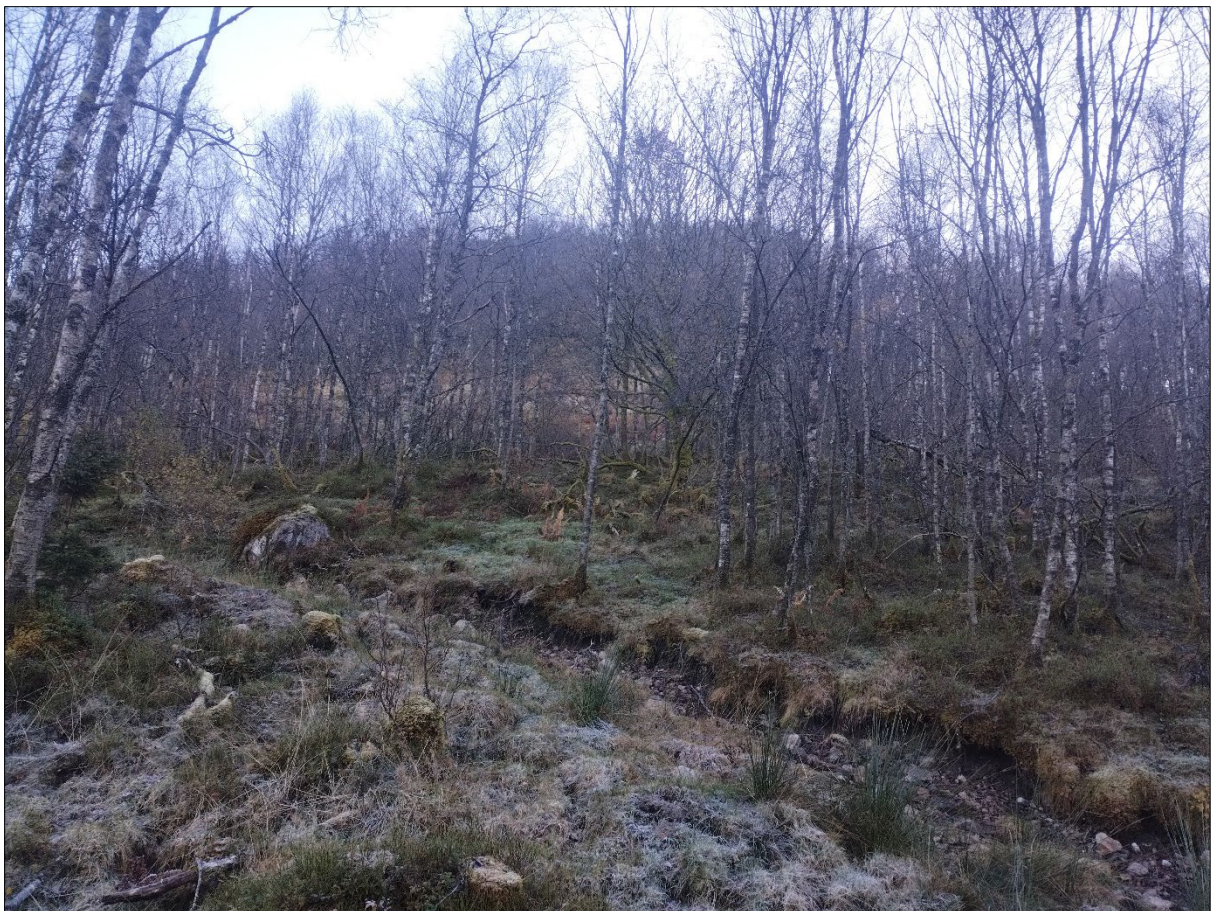
Figur 3: Biletet tatt frå midtre del av påverknadsområdet opp mot Nova (361 moh.). Bilete er tatt mot sør.

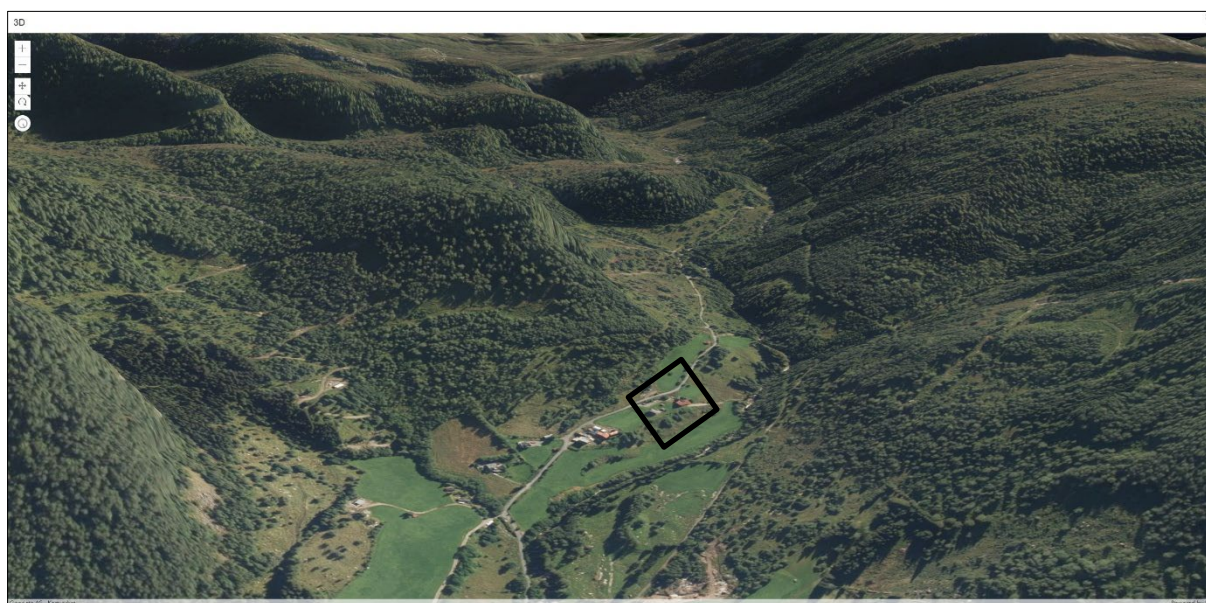
Figur 5: 3-D framstilling frå flyfoto av kartlagt område (innafor svart omriss) og påverknadsområdet. Biletet viser mot sør. Kjelde norgebilder.no

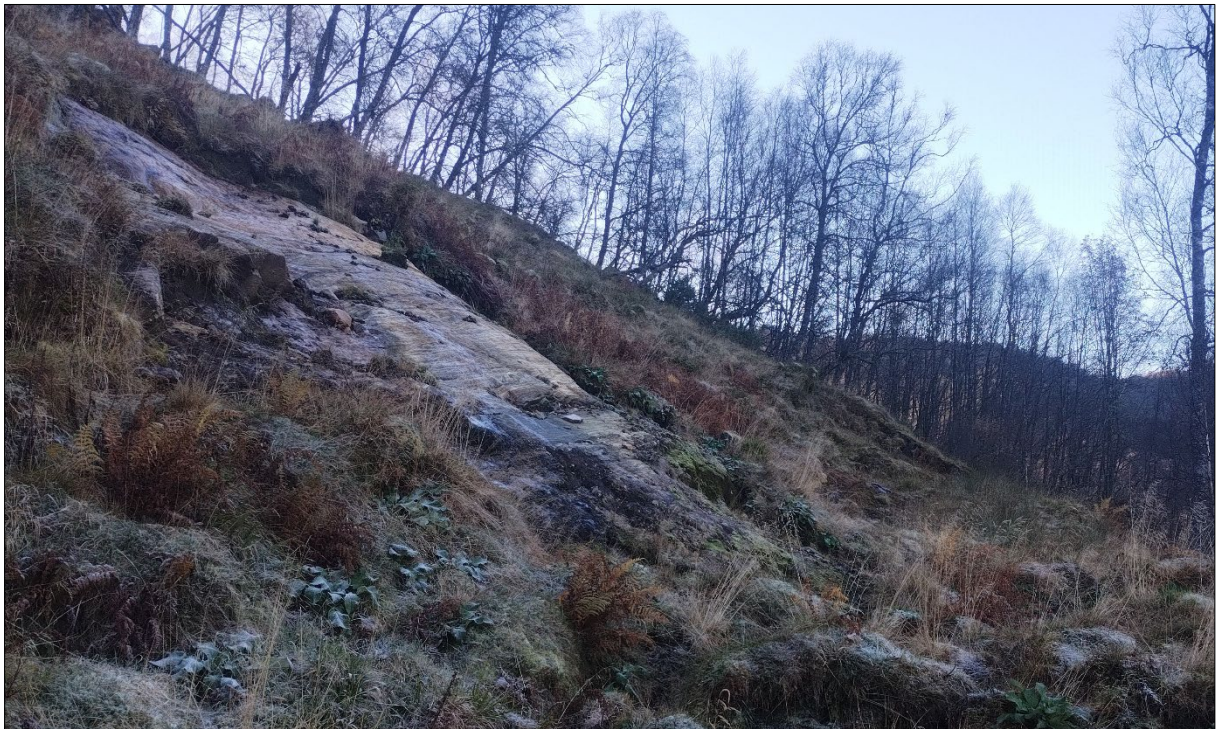
Under synfaringa vart fjell i dagen observert som enkelte blottingar i terrenget (Figur 7 og Figur 8). Berggrunnen har ein lys farge, tolka å vere grunna feltspat og kvarts, som er typisk for bergartar med diorittisk samansetting. Fjellblottingane observert under synfaringa har ei glatt og jamn overflate, og foliasjonsplana har eit fall på om lag 50° mot sør, inn i grunnen. Dei brattare fjellpartia øvst i påverknadsområdet vart ikkje nærare studert, men det er vurdert at desse ligg for langt unna og at terrenget er for slakt i nedre delar av påverknadsområdet, til at steinsprang kan nå ned til kartleggingsområdet.

Figur 7: Fjellblotting ved infopunkt 5. Foliasjonsplana i berggrunnen har eit fall på om lag  $50^\circ$  mot sør, inn i grunnen. Det er tolka at fjellet er reinska for lausmassar grunna ei lita jordutgliding.

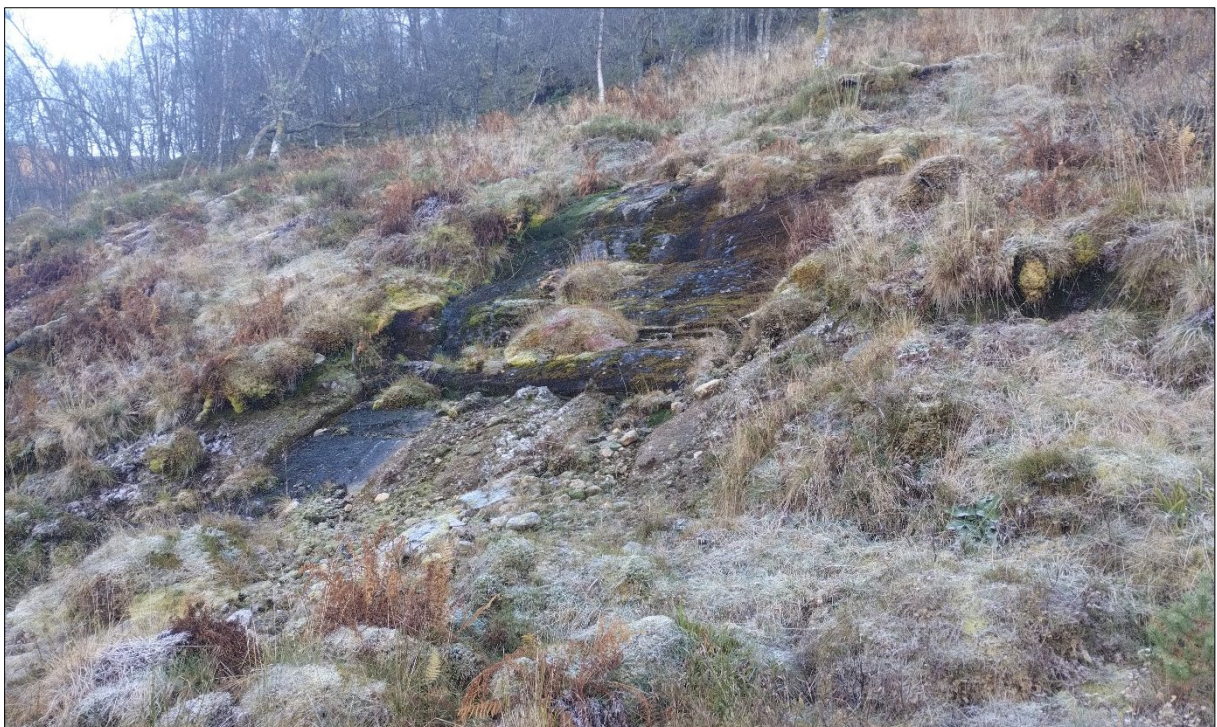
Figur 8: Fjellblotting ved infopunkt 6. Det har gått ei lita jordutgliding som har avdekka det underliggande fjellet.

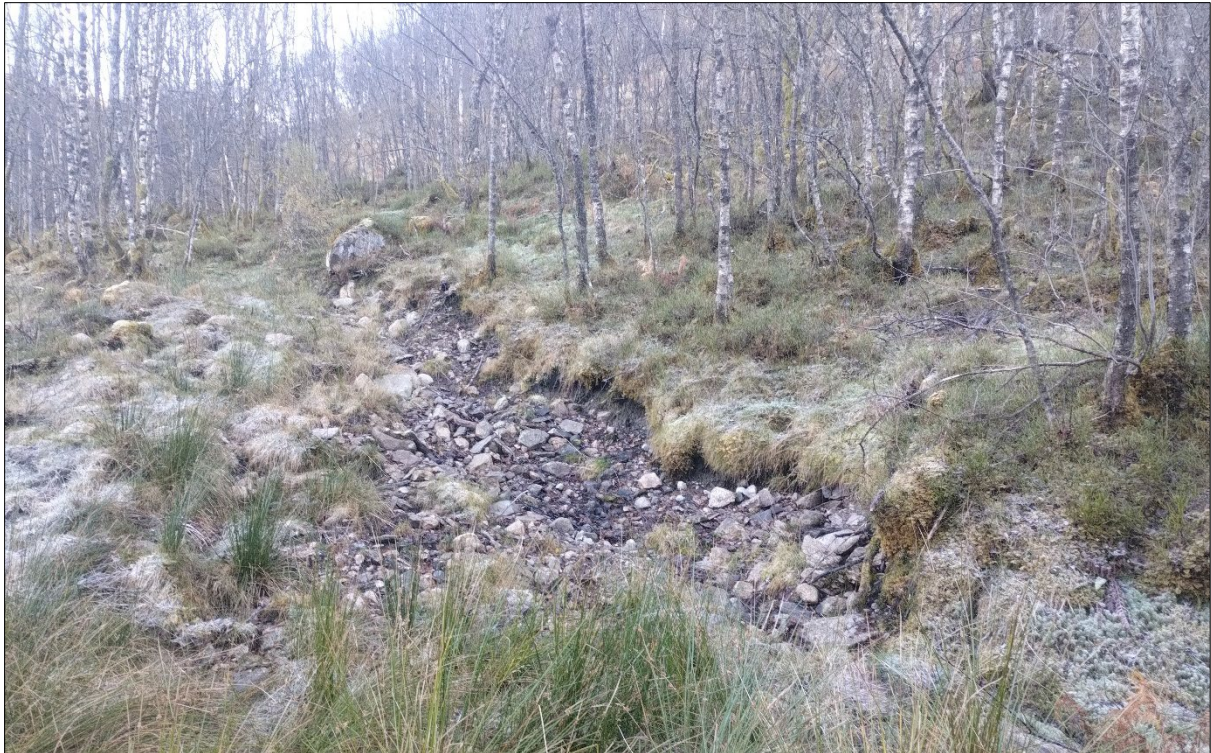
Figur 10: Biletet viser eksponerte lausmassar av morenemateriale langs eine skogsvegen i påverknadsområdet (infopunkt 7). Morenemateriale er relativt grovt, og består hovudsakleg av stein og små blokker.

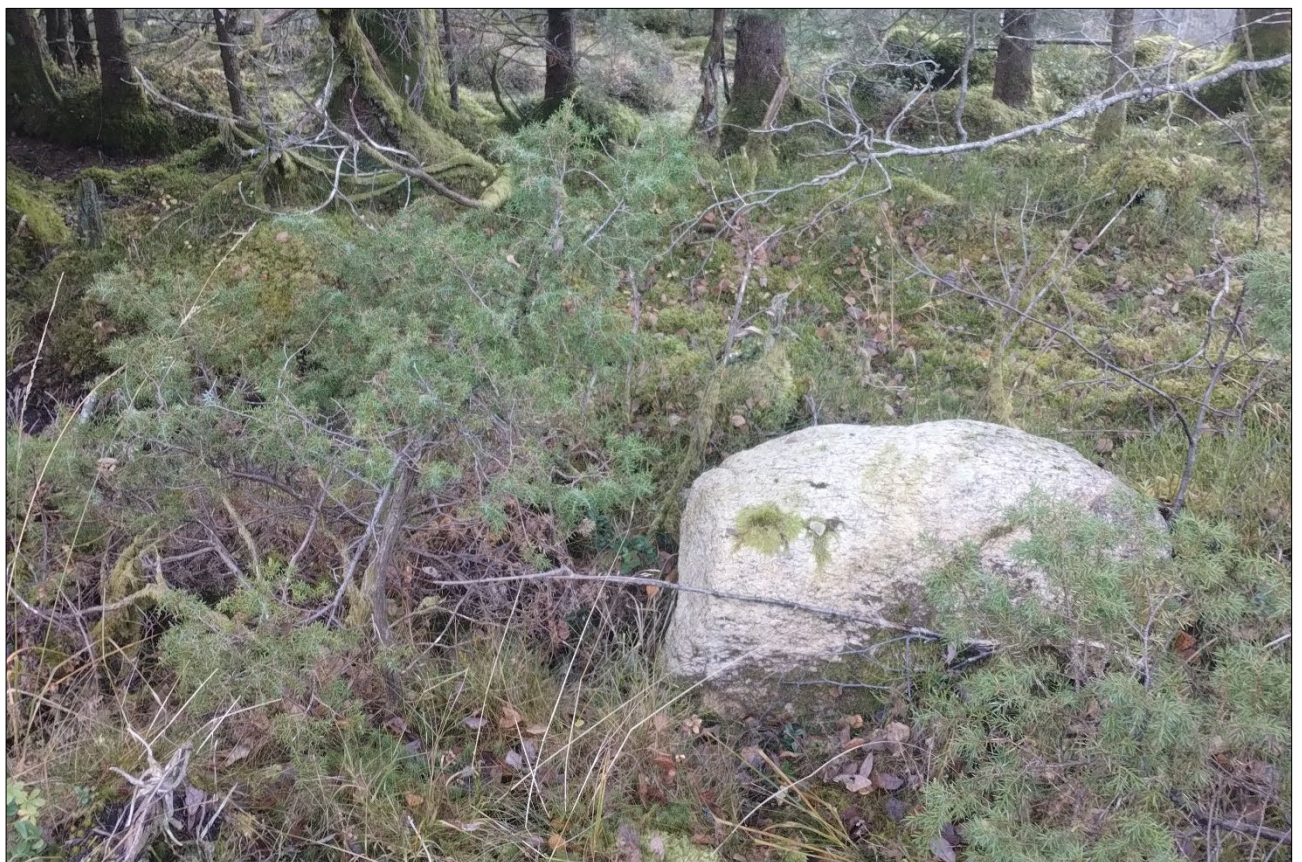
Synfaringa stadfestar at det er moreneavsetjing i kartlagt område og påverknadsområdet, men lausmassedekket er hovudsakleg tynt (~0,5 meter), som vist i Figur 7 og Figur 8. I nedre delar av påverknadsområdet der terrenget nokre stadar er under 20°, er det område med antatt tjukkare lausmasseavsetjingar. Morenematerialet i påverknadsområdet er hovudsakleg grovt med stein og små blokker (Figur 10), og det er observert enkelte større moreneblokker som ligg oppå terrenget (Figur 11).

Figur 11: Blokk som ligg oppå terrenget. Blokka er runda og tolka å vere ei moreneblokk. Infopunkt 8.

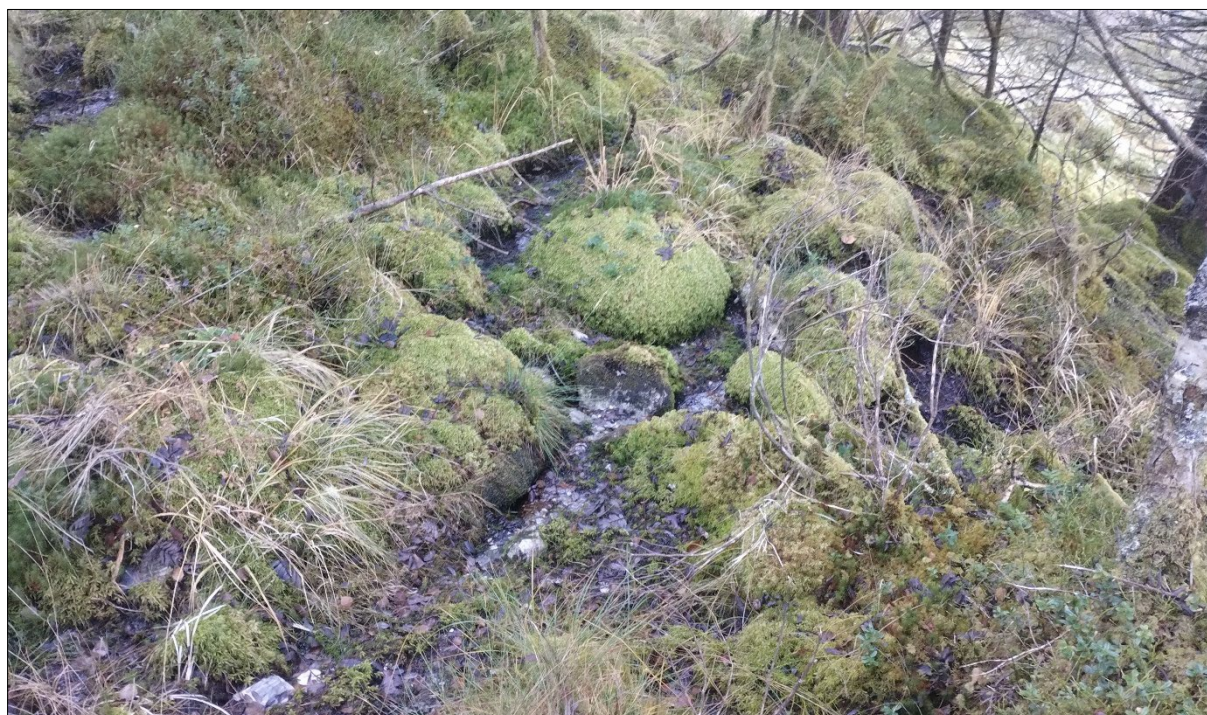
Figur 20: Teikn etter drenering ved infopunkt 9. Det er ingen definerte dreneringsvegar i øvre del av påverknadsområdet. Avrenninga går jamt i terrenget, før det konsentrerer seg noko i slakare parti nedst i påverknadsområdet.
