Larvik. Søbakken 4, Helgeroa

Geoteknisk Notat

1005-RIG-N-01-00_Områdestabilitet

Larvik. Søbakken 4, Helgeroa	Dokumentnr.: 1005-RIG-N-01-00
Byggpartner Jørn Sandberg AS	Dato: 25.02.2023
v/ Jørn Sandberg	Antall sider: 2 av 20
Utarbeidet og egenkontroll utført av: Lars Erik Haug Dato: 23.02.2023	Lars Erik Haug
Kontrollert av: Jonas Hjelme Dato: 24.02.2023	JH
Godkjent av: Lars Erik Haug Dato: 25.02.2023	Lars Erik Haug

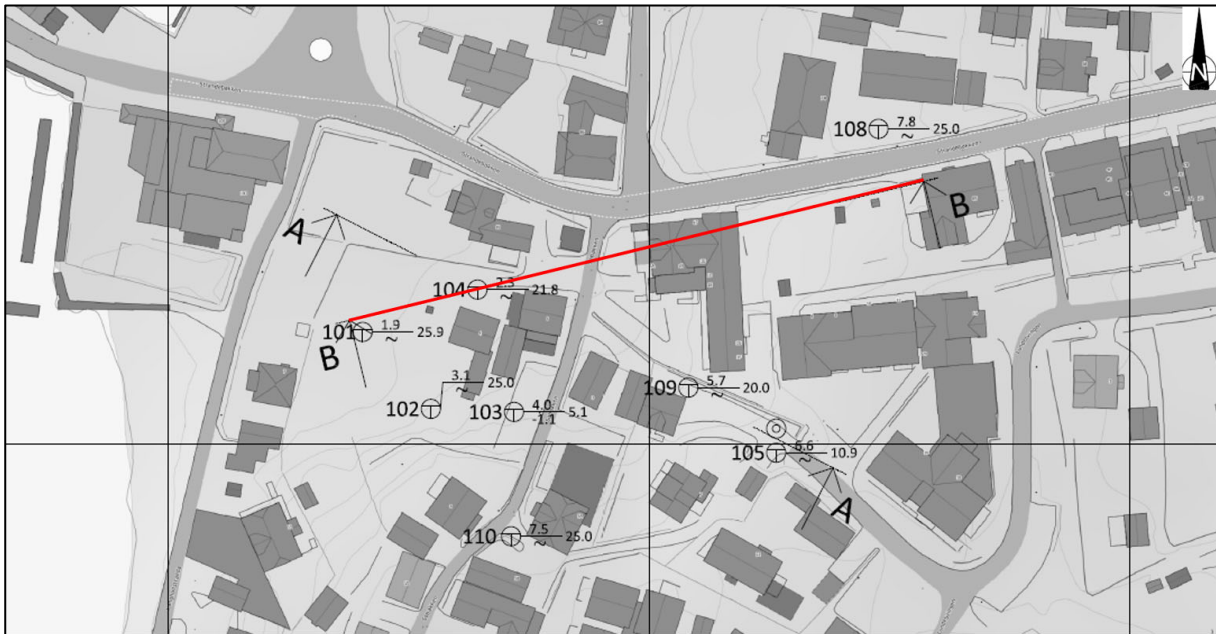
Figur 5-1: Utsnitt av borplan, som viser plasseringen av beregningsnitt B-B.

Det er utført stabilitetsberegninger for å vurdere om skråningsstabiliteten tilfredsstillende NVE sine krav til sikkerhet. Stabilitetsberegningene, forutsetninger og parametertolkning vedrørende stabilitet kan sees i detalj i geoteknisk beregningshefte 1005-RIG-TB-01-00, ref. [9]. Stabiliteten er beregnet i et profil; snitt B-B, hhv. øst-vest over området. Det er gjort stabilitetsberegninger på kombinert udrenert- og drenert analyse.

Plassering av beregningsprofilen er vist på Figur 5-1 under.
