# Oppdatering av naturmangfold ved Vannassen i forbindelse med ombygging av dam og bekkeåpning, Stavanger kommune

**Fagrapport naturmangfold, 2022**

**Ecofact rapport: 883**

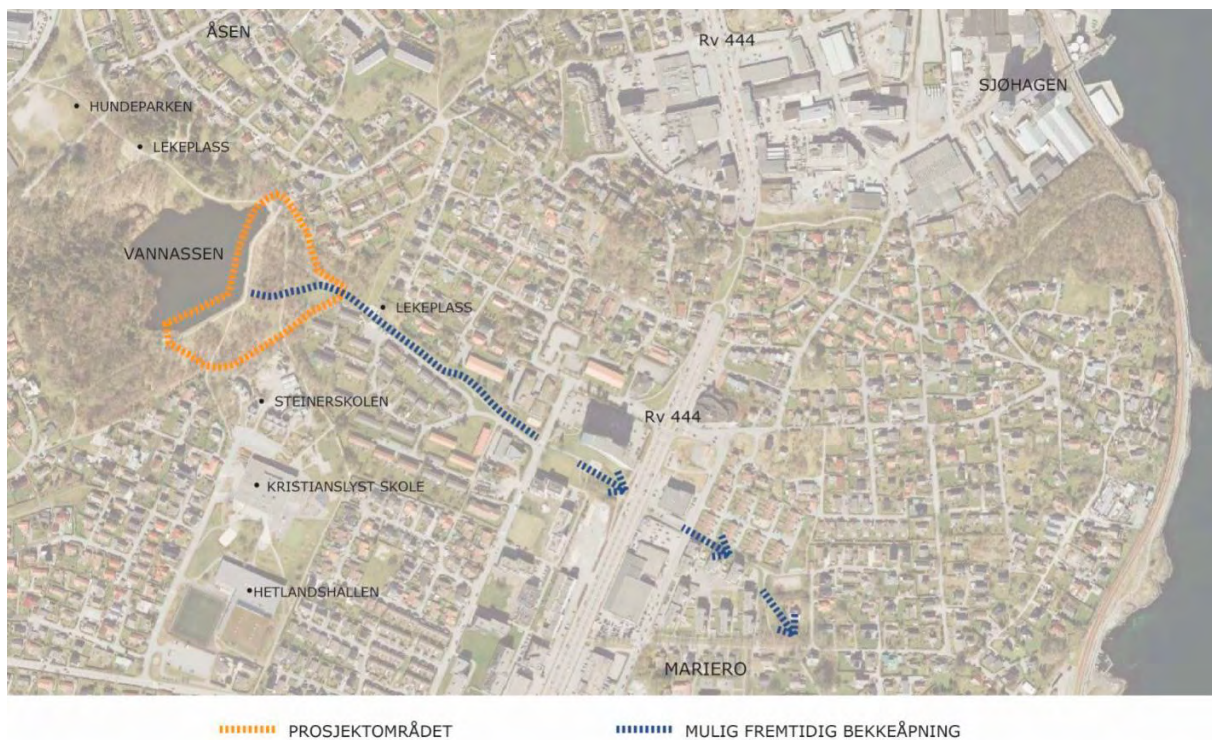
Figur 2.3. Skisse av planområdet for planlagt damtiltak og åpning av bekkeløp, jf. figur 4 i Sweco 2021.

Planområdet for denne rapporten inkluderer hele friområdet, men undersøkelsene er konsentrert der planlagt tiltak kan tenkes å påvirke biologisk mangfold. Mulig trasé for utløpsbekken er befart ned til Mariero (jf. figur 2.3).
