Jordmor Magdalenes vei

Områdestabilitetsvurdering iht. NVE veileder
1/2019

DOKUMENTKODE: 10249950-02-RIG-RAP-001

Multiconsult Norge AS er engasjert av Alta kommune for å utrede fare for kvikkleireskred på Kviby i Alta. Utredningen gjøres i forbindelse med etablering av flere eneboliger (tomt 5, 6, 12, 13, 14 og 15). Områdestabilitetsvurderingen er utført i henhold til NVE Kvikkleireveileder 1/2019.

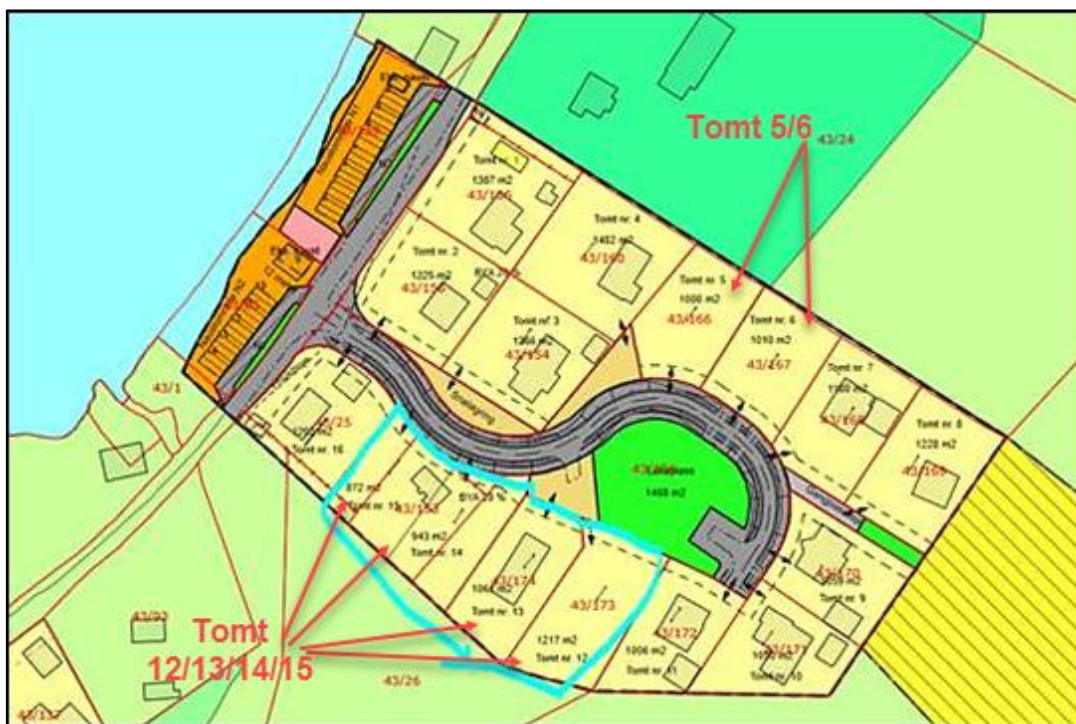
Figur 1-1. Jordmor Magdalenes vei markert med rød sirkel.

Multiconsult Norge AS er engasjert av Alta kommune for å utrede fare for kvikkleireskred på Kviby i Alta. Utredningen gjøres i forbindelse med etablering av flere eneboliger (tomt 5, 6, 12, 13, 14 og 15). Se markert område i Figur 1-1.

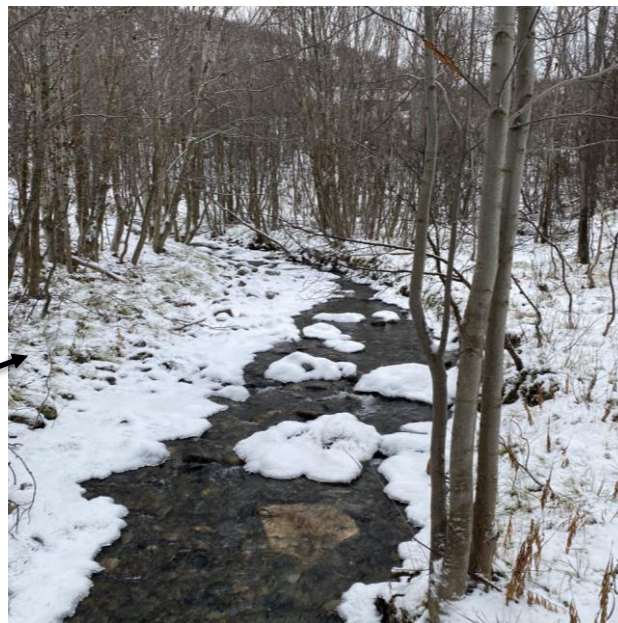
Figur 5-7. Kvibyelva ved befaring.

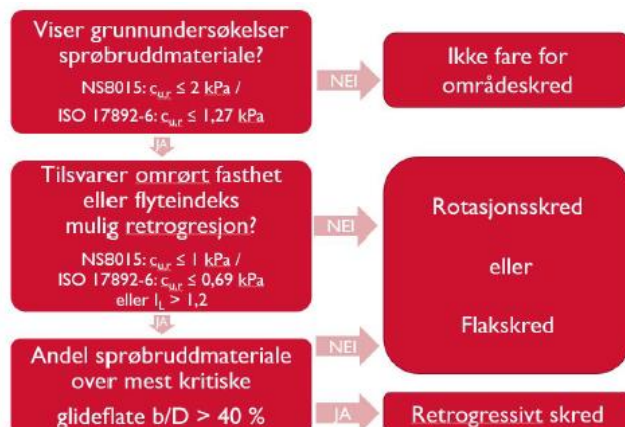
Figur 4.3 Flytskjema for vurdering av aktuell skredmekanisme

Figur 5-8. Utklipp av figur 4.3 i NVE veileder 1/2019.

Fra flytskjema i figur 4.3 i NVE veileder 1/2019 er aktuell skredmekanisme dermed **retrogressivt skred**, se utklipp i Figur 5-8. Løsneområdet er tegnes ved bruk av NGI-metoden ved å trekke 1:15 linjen til den skjærer ut av sprøbruddlaget og følger 1:3 derfra og opp til terreng.

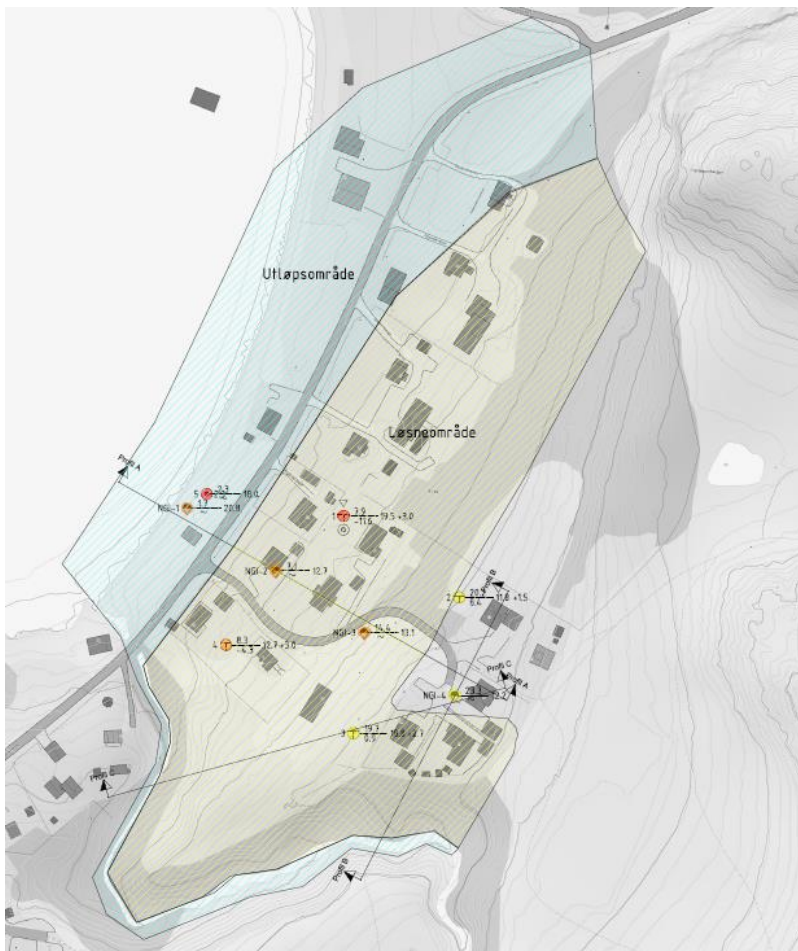
Løsne- og utløpsområde er tegnet etter de metodene og målene som fremgår i Figur 5-9 og Figur 5-11. Områdene er vist på Figur 5-12 og på tegning 10249950-02-RIG-TEG-001. Utenfor planområdet er det fulgt lignende terreng og terrengkoter for å tegne opp løsneområde. Det poengteres at det ikke er utført grunnundersøkelser nord for tiltaket og langs Kvibyelva. Ved å utføre flere grunnundersøkelser eller befare berg i dagen kan trolig løsneområde reduseres. Løsneområdet er tilpasset berg i dagen som er synlig fra flyfoto og befaring, se Figur 5-13, med markert berg i dagen på de tydeligste områdene. Foruten det avgrenses løsneområdet mot elva i sør og fjorden i vest.

Figur 5-12. Opptegnet løse- og utløpsområde i henholdsvis gul og turkis farge.

Utløpsområde tegnes til 1,5 x løsneområdets lengde, slik det står beskrevet i kapittel 4.6 i NVE veileder 1/2019. I Ekstern rapport 9/2020 står det beskrevet at «Ved oversiktskartlegging er det generelt ikke behov for å tegne utløpsområder i sjø». Følgelig er utløpsområde avgrenset et lite stykke ut i fjorden.

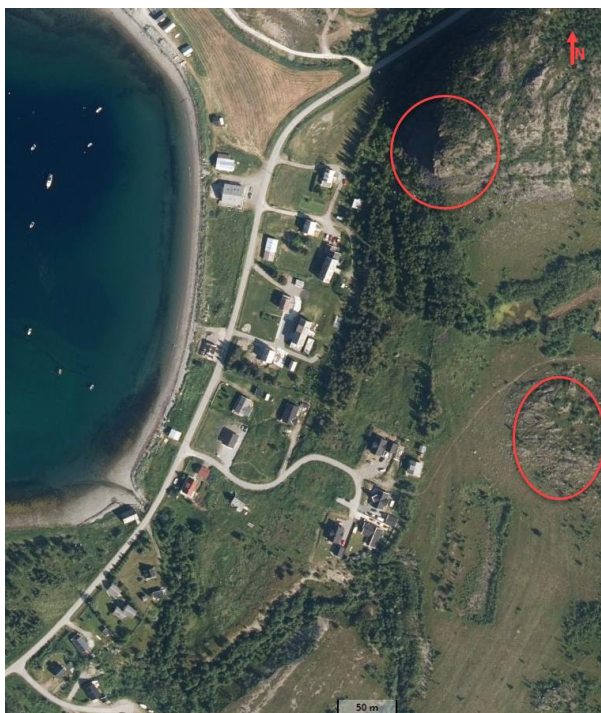
Figur 5-13. Flyfoto med markering av noen områder med tydelig berg i dagen, hentet fra Norgeskart.no.
