| OPPDRAAG | Legemarka boligfelt gnr/bnr. 109/06, Sula kommune | DOKUMENTKODE | 10267106-RIGberg-NOT-001 |
| EMNE | Skredfarevurdering | TILGJENGELIGHET | Åpen |

Multiconsult er engasjert av oppdragsgiver Molvær Bygg AS for å vurdere skredfare for Legemarka Boligfelt, med deler av eiendom gnr./bnr. 109/06 i Sula Kommune i forbindelse med byggesøknad for nye eneboliger. Tiltaket omfattes av sikkerhetsklasse S2 med største nominelle årlige skredsannsynlighet på 1/1000.

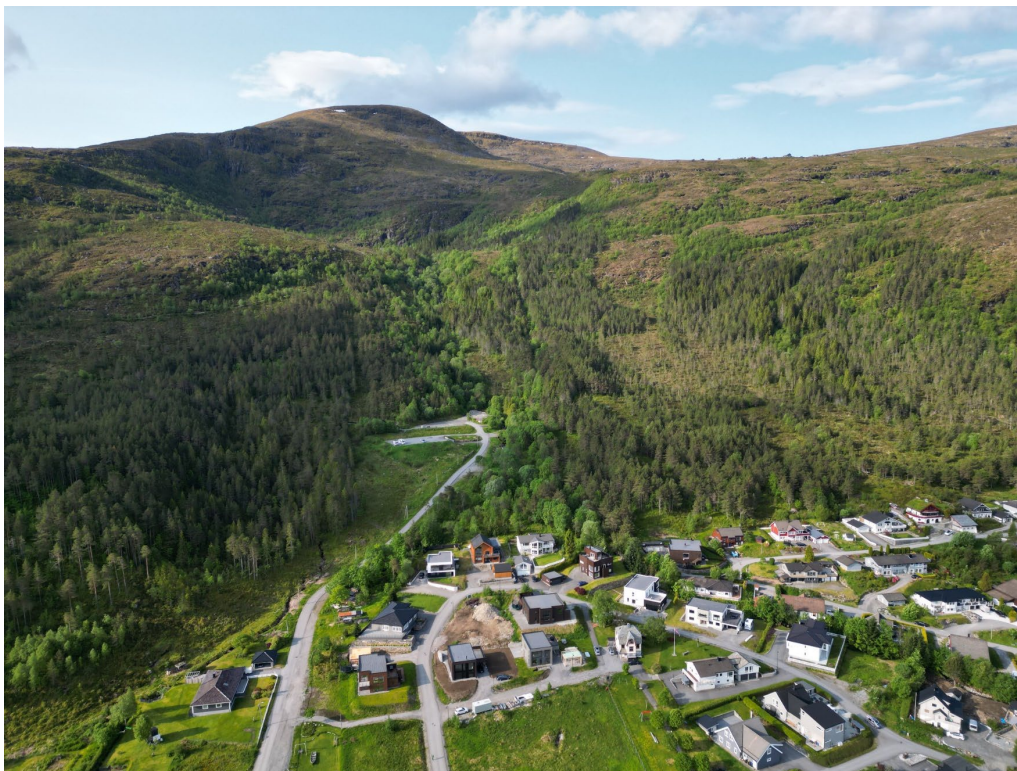
Figur 2-2. Oversiktsbilde over øvre del av kartleggingsområdet og påvirkningsområdet, sett fra nordøst.

Foreliggende notat gjelder skredfarevurdering for Legemarka boligfelt, gnr./bnr. 109/06, tomtenr. 5, 12 og 17 (reguleringsplan) i Sula kommune (se Figur 2-1, Figur 2-2 og bilde 1 i vedlegg 1), hvor oppdragsgiver planlegger å oppføre nye eneboliger. Tiltakene omfattes av sikkerhetsklasse S2 med største nominelle årlige skredsannsynlighet på 1/1000.

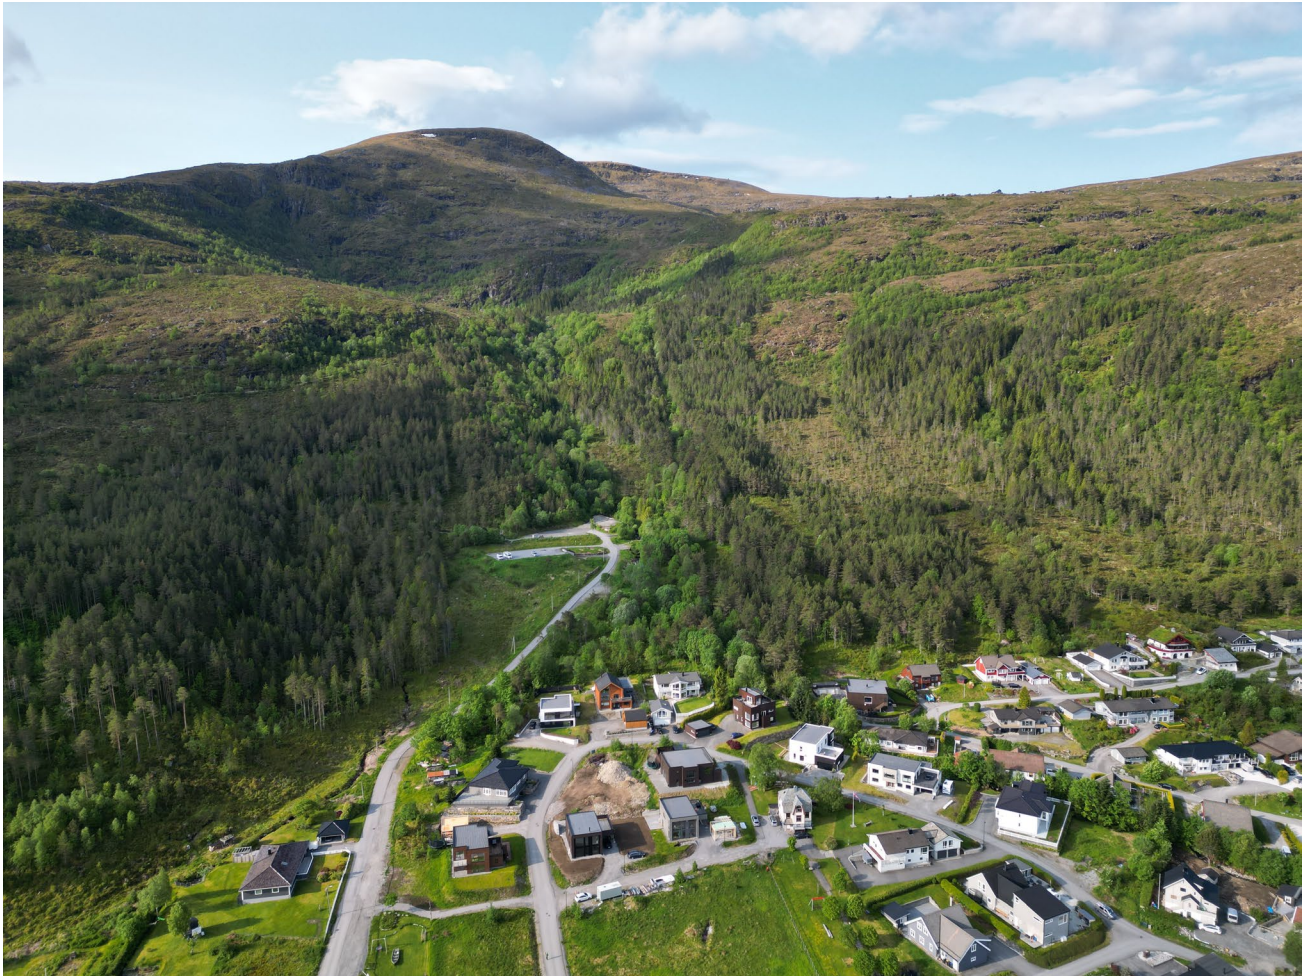
**Bilde 1. Oversiktsbilde over øvre del av kartleggingsområdet og påvirkningsområdet, sett fra nordøst.**

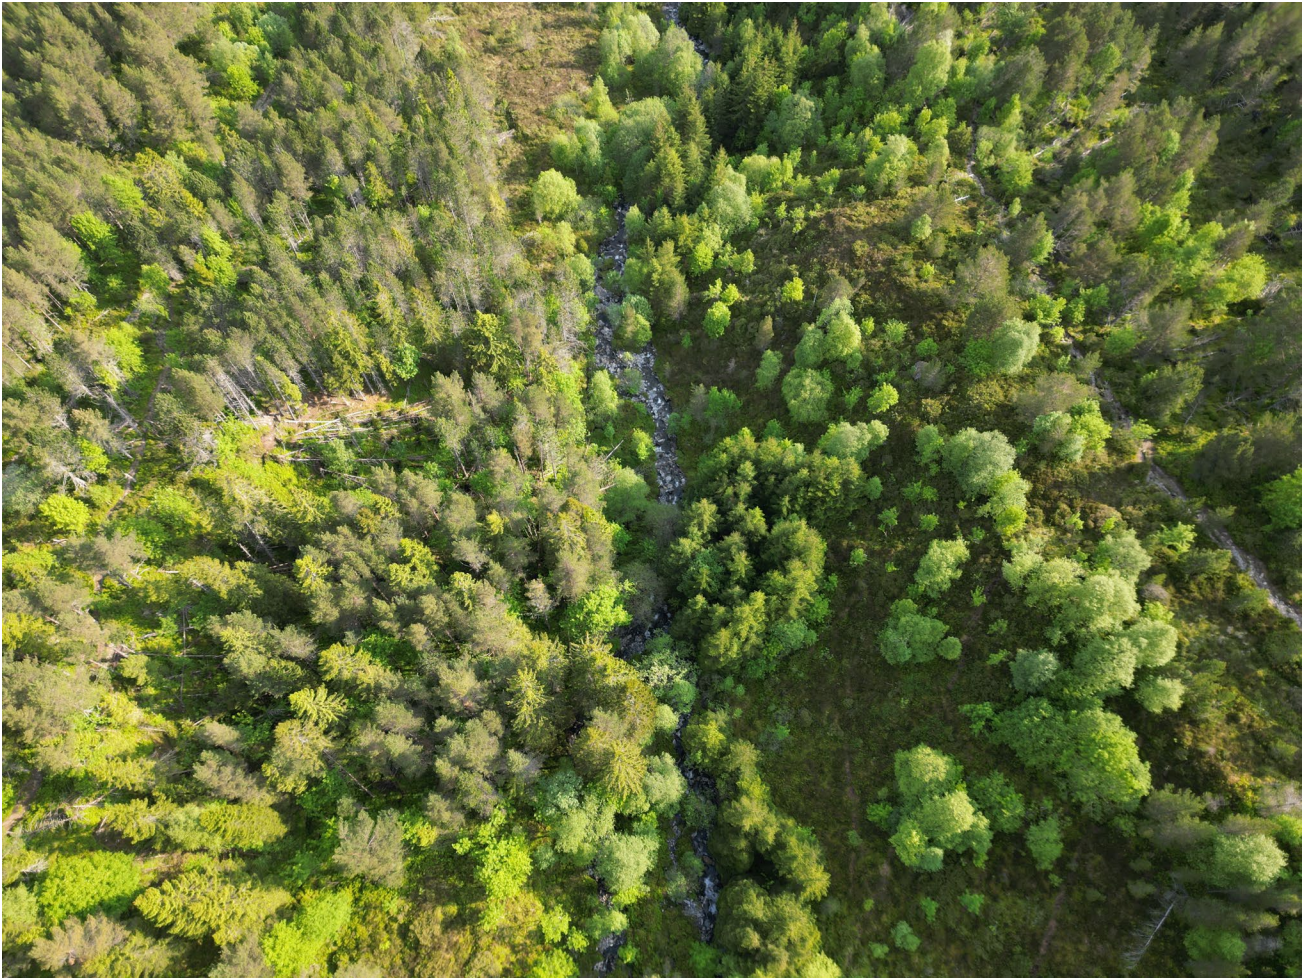
**Bilde 2. Dronefoto av Molvørselva. Ravineskråningene er begrodd av spredt blandingsskog og bunnvegetasjon i form av busker og kratt.**

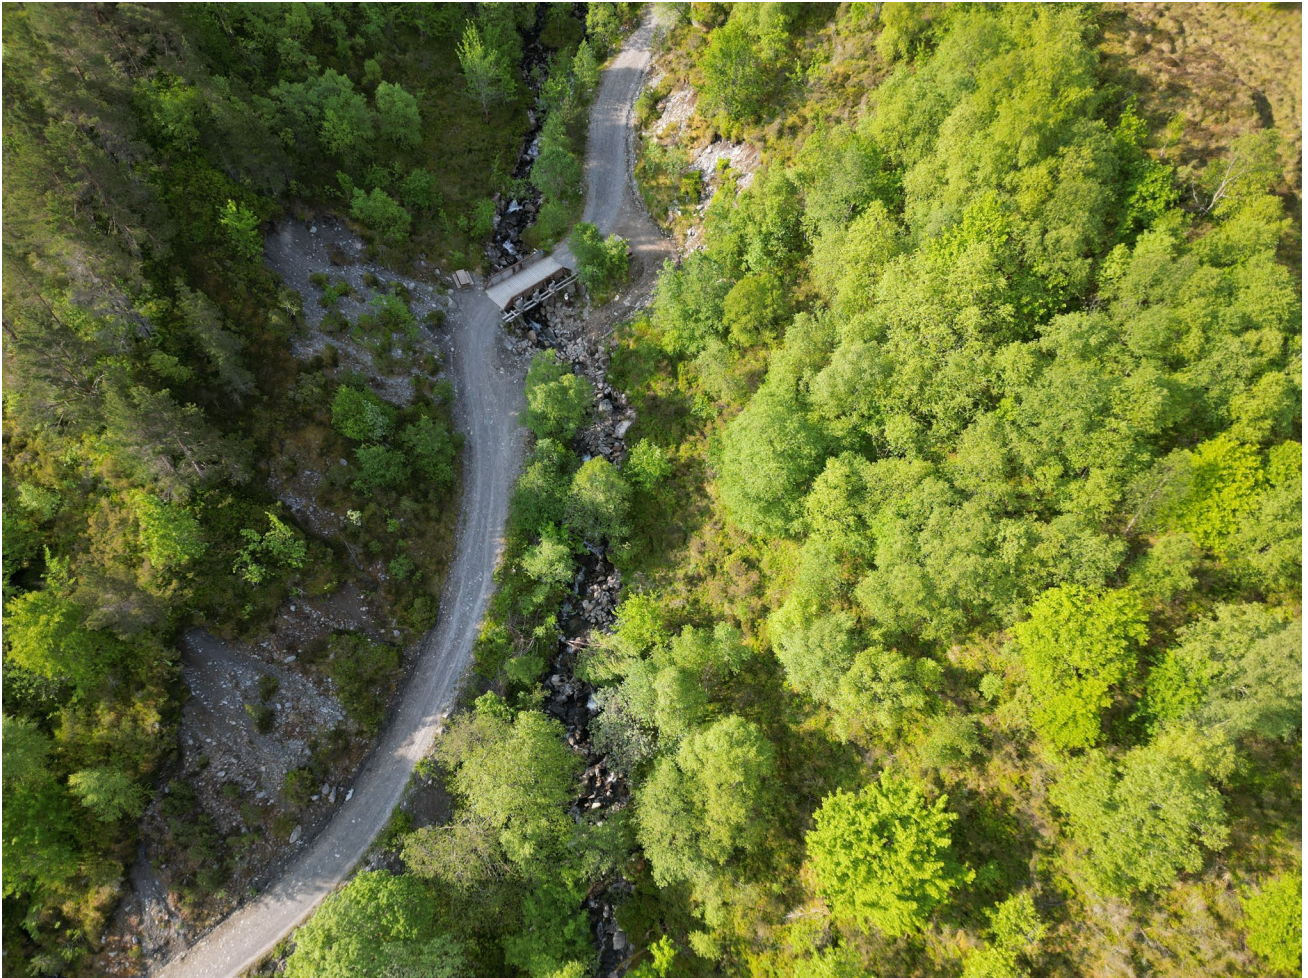
Terrenget i underkant av utflatingen ved kote 250 består stort sett av mektige, sammenhengende moreneavsetninger og har stort sett terrenghelning  $< 24^\circ$ , med unntak av bergskrenten ved kote 200. Overliggende terreng drenerer i Molvørselva og terrenget er derfor uten dreneringskanaler av betydelig størrelse. Turvegen i påvirkningsområdet krysser Molvørselva i bru og potensialet for vann på avveie langs turvegen ansees som svært lavt. I historiske flyfoto fra 1947 og 1965 er det registrert flere mindre jordskred fra ravineskråningen langs Molvørselva. Skredløpene stopper i ravineskråningen, i overkant av Molvørselva. Ravineskråningen var på denne tiden fri for skog og ved dagens skogforhold vurderes det at skogen vil binde løsmassene og fordøye nedbørintensiteten som virker på løsmassedekket, der hvor skogen er tett nok (bilde 2, vedlegg 1). Det er kartlagt aktiv erosjon langs ravinen i seksjonen der turvegen følger langs med ravinekanten og undergraver skråningen (bilde 3, vedlegg 1).

**Bilde 3. Dronefoto av Molvørselva. Turvegen undergraver ravineskråningen, som medfører erosjon i morenemassene. Vegen danner en barriere mellom skråningen og elva.**

Løsnesannsynligheten for små jordskred fra området i overkant av vegen vurderes å være  $> 1/100$ . Ravineskråningen er relativt lav  $< 5$  m og det vurderes at eventuelle utglidninger vil stoppe på den underliggende vegen over Molvørselva, med stor avstand til kartleggingsområdet.
