Mesta AS

Grunnundersøkelse Løssiheimen og Tollånes boligfelt, Beiarn kommune

Geoteknisk datarapport
23019 nr. 1

Oppdragsgiver: Mesta AS v/ Ole Divino Randmæl
Rapport: 23019 Rapport nr. 1
Rapporttype: Geoteknisk datarapport
Stikkord: Geotekniske undersøkelser, laboratorieundersøkelser
Euref UTM: Sone 33V – Ø490000, N7422000

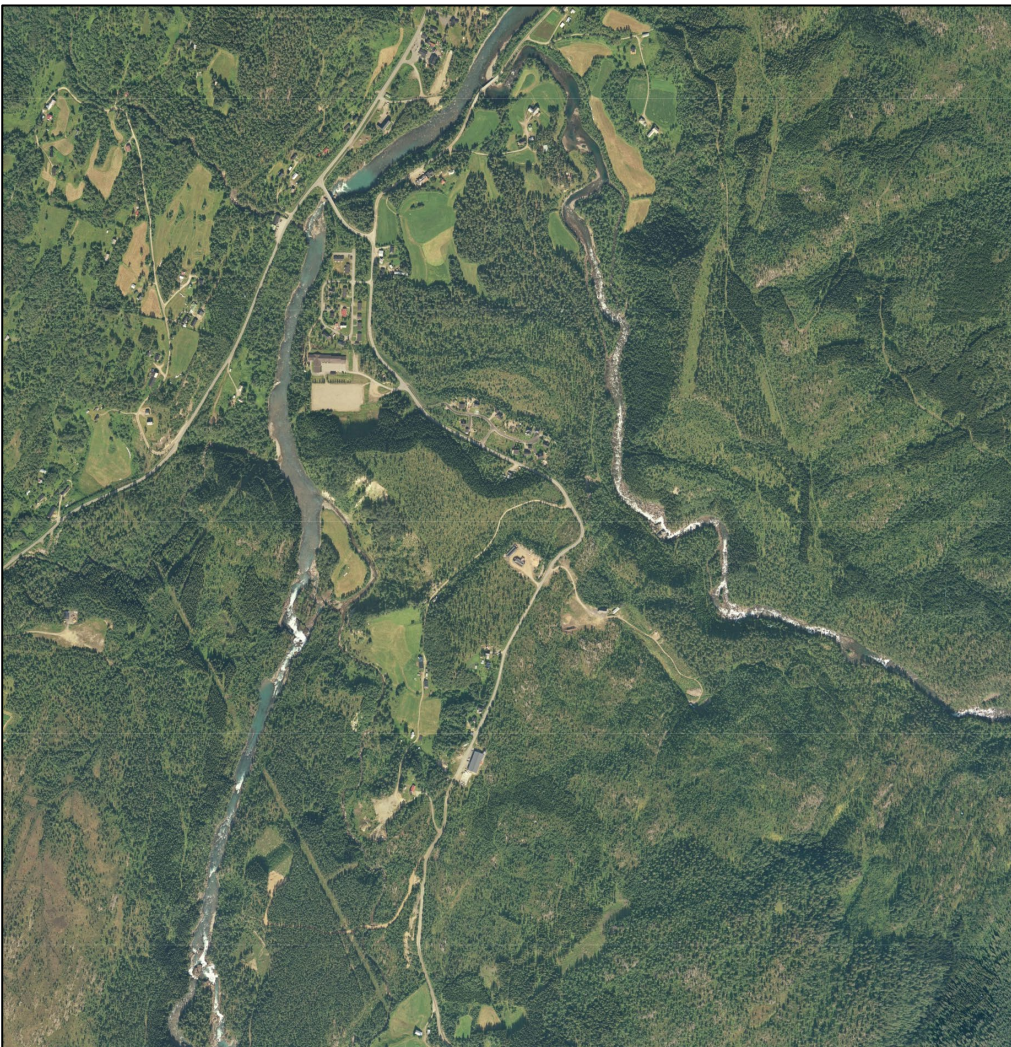
Figur 3.1 Utsnitt fra historisk flyfoto fra 2004 [6]

Historisk flyfoto fra 2004 indikerer at det siden da har foregått få endringer på infrastrukturen i området sammenlignet med dagens situasjon [6], se figur 3.1.

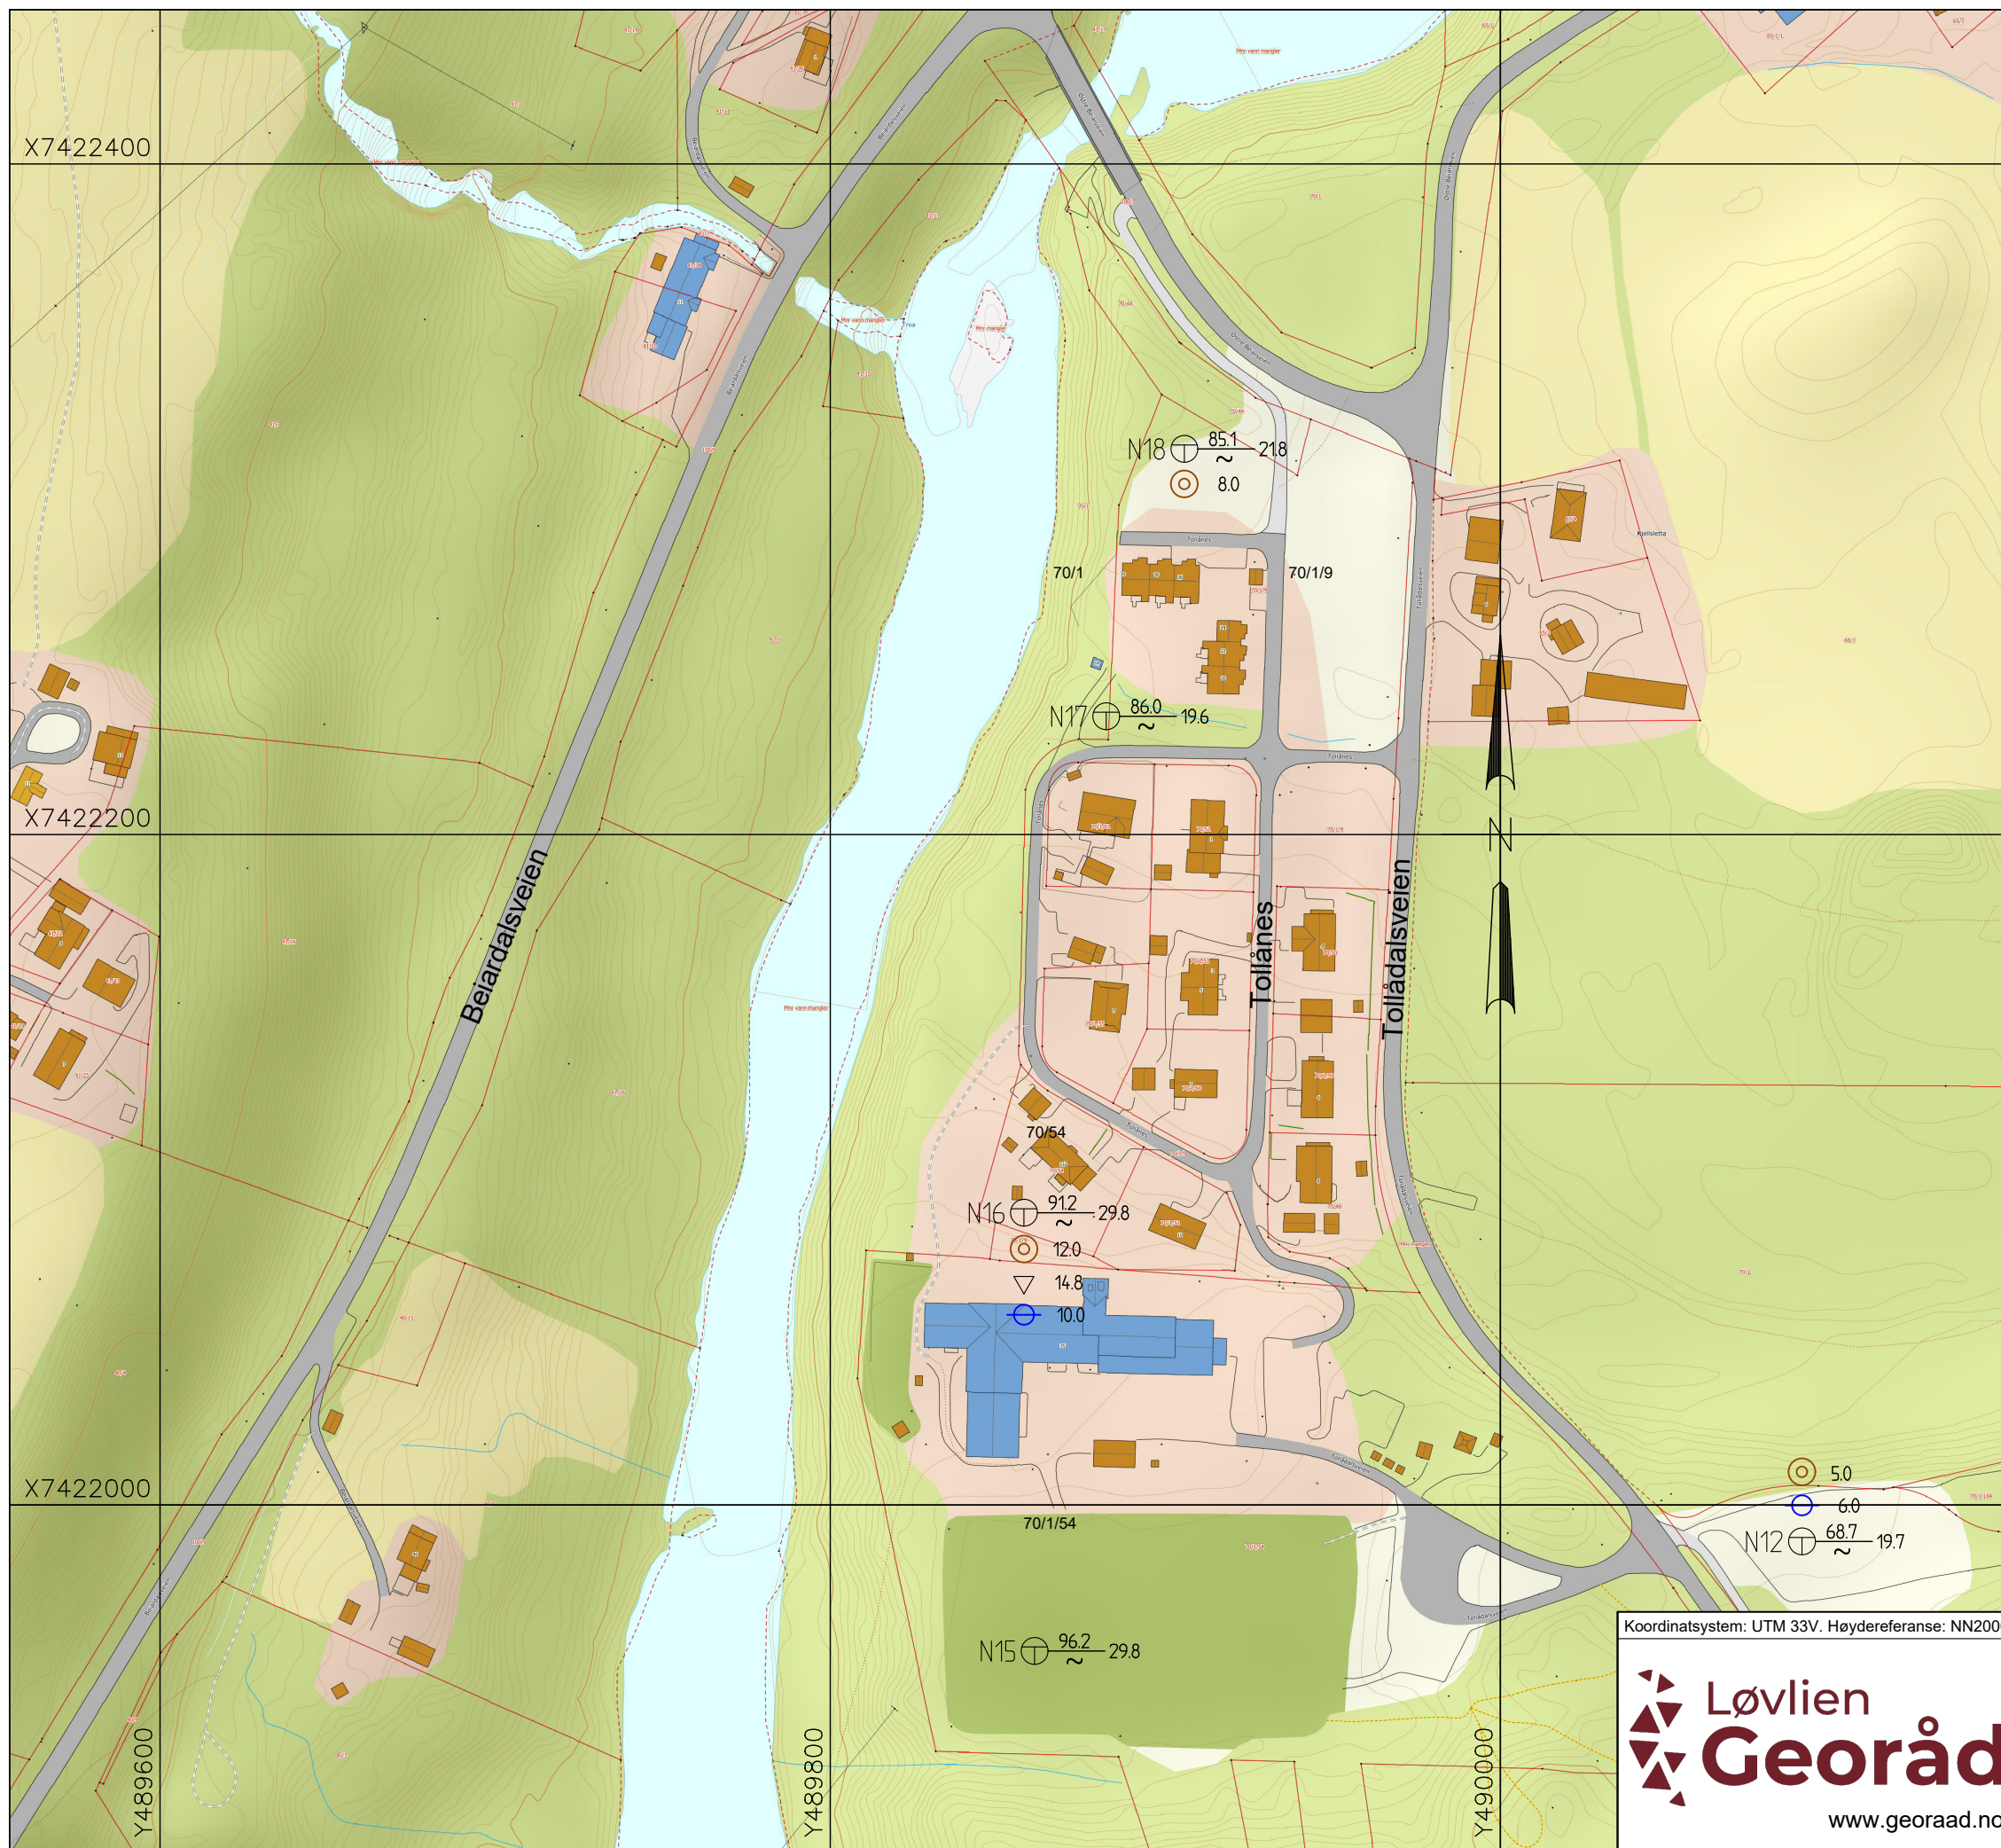
En oversikt over utførte undersøkelser i plan er gitt i situasjonsplan, se tegning R01A02 – R01A04. Totalsonderingene og CPTU-sonderingene er vist som enkeltboringer på tegning R01B01 – R01B18 og R01B50 – R01B55. Kalibreringsskjema for benyttet CPTU-sonde er vedlagt. En generell forklaring av sonderingsmetodene er vist i geoteknisk bilag for feltundersøkelser.
