E16 Bjørum – Skaret Totalentreprise

Rev	Dato	Beskrivelse	Utfør	Kontr.	Godkjent
02	2021-11-17	Revisjon etter kontroll	VWO	OKL	OJB
01	2021-07-05	Revisjon etter kontroll	VWO	OKL	OJB
00	2021-04-06	Første utgave	VWO	OKL	OJB
V_002		Områdestabilitetsvurderinger ved Bjørum sag			
Dok.nr.		Tittel

Side: 1
Prosj. nr 11288	E16 Bjørum – Skaret, totalentreprise		Dato: 2021.11.17
Dok. nr V_002	Områdestabilitetsvurderinger ved Bjørum sag	Sign VWO	Rev.: 02

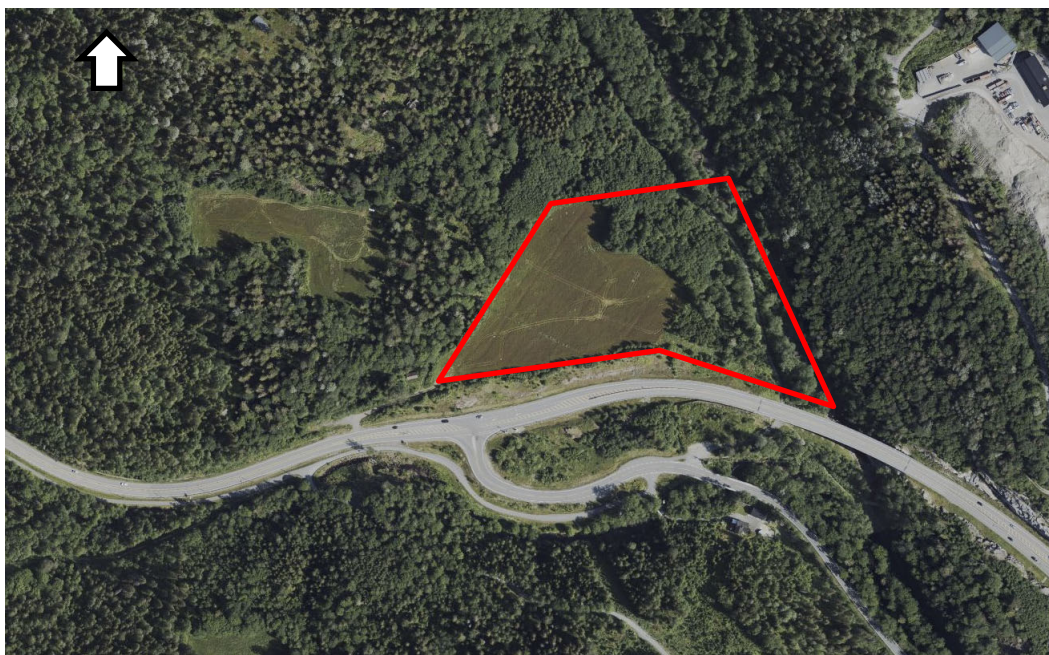
Bilde 1: Området vest for Isielva. Kilde: norgeskart.no

Ved Bjørum sag er det registrert leire med sprøbruddegenskaper, se Bilde 1. Det er utført en vurdering av områdestabilitet i henhold til NVE veileder 1/2019, ref. [1]. Vurderingene er presentert i denne rapporten.

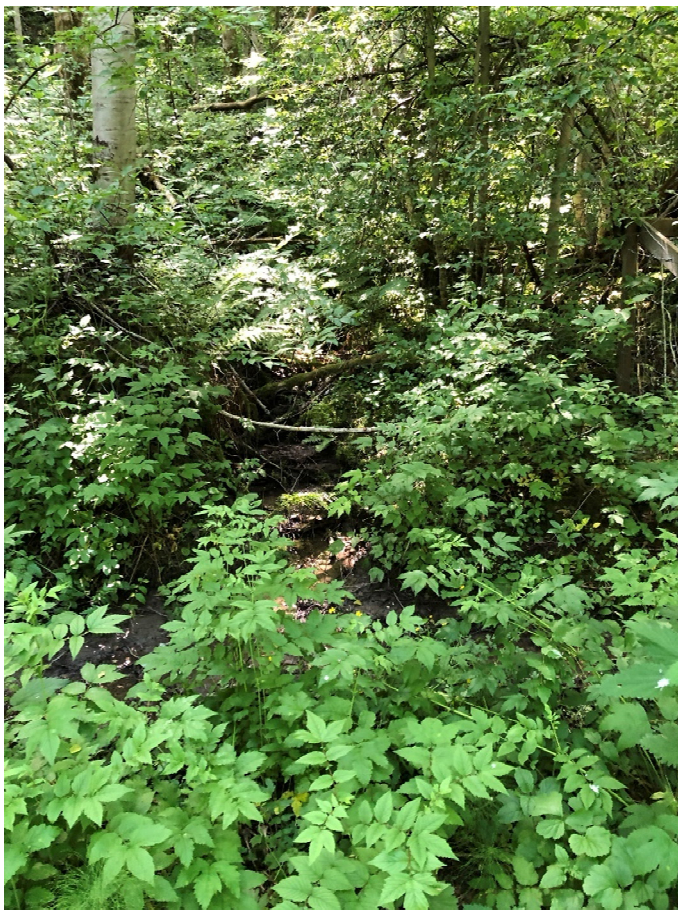
Bilde 2: Fra bunnen av det ene bekkeløpet, plassering er vist med blå pil på Figur 2

Det er ikke registrert pågående erosjon i bekkene som renner ned fra platået mot Isielva. Bekkene var tørre under befaringen, selv om vannføring er sesongavhengig indikerer det liten vannføring i bekkene. Bekkene er vist med blå sirkel på Figur 2. Bilde 2 er tatt under befaring sommer 2021 og viser det ene bekkeløpet, sett fra vegen i bunnen av dalen, plassering er vist med blå pil på Figur 2.

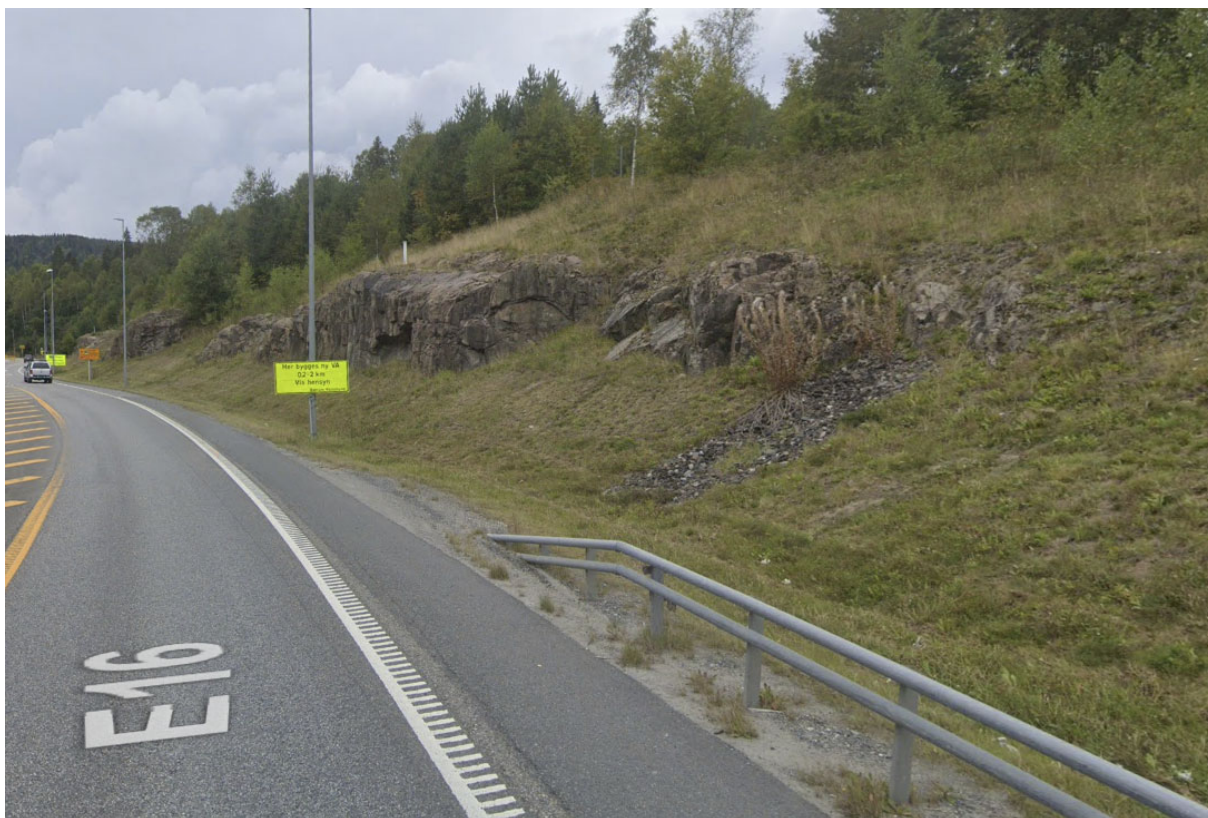
Bilde 3: Fra enden av dagens bru over Isielva, retning vest. Kilde: Google Maps.

Ned mot eksisterende E16 er det berg i dagen og bergskjæringer på store deler av strekningen nedenfor plataået, se Bilde 3.

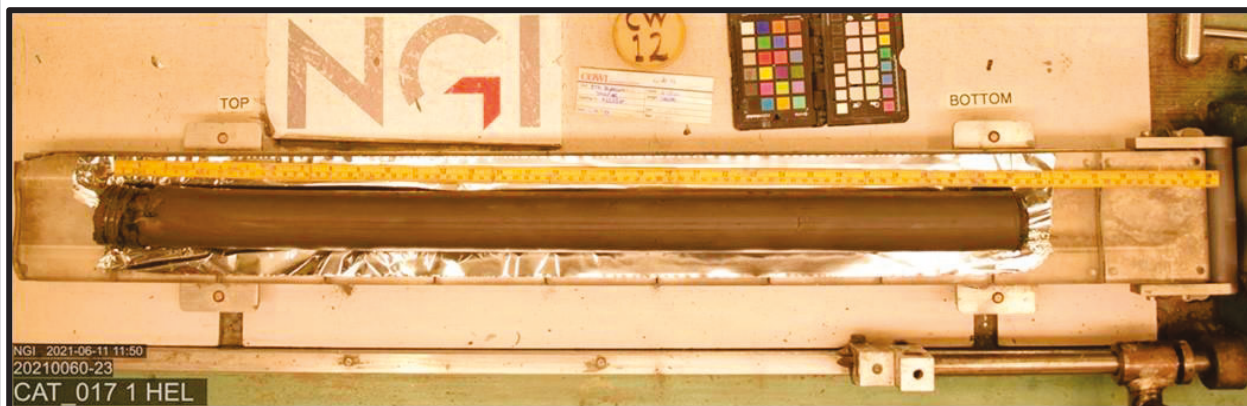
Foto 1: Hel prøve

middels fast til bløt siltig i toppen
LEIRE med noen organiske rester,
mørk grå

A225518 E16 Bjørum - Skaret GU		Rev. 4 / Dato 2020-04-03/ Sign. EL	
Visuell beskrivelse Boring: CAT_017 Sylinder: 1 Dybde [m]: 2.00		Dokumentnr.	
		Figurnr. XXX	
Prøvetype: Sylinder Åpningsdato: 2021-06-11 Åpnet av: MCT		Dato	Tegnet av
		2021-06-14	Kae/Thv

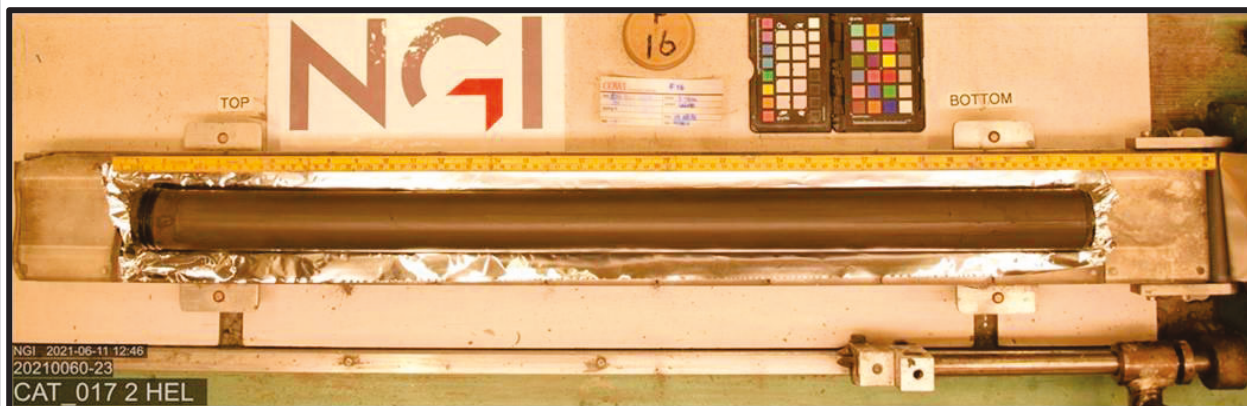
Foto 1: Hel prøve

middels fast siltig LEIRE med spor av skjell, mørk grå med svarte flekker

A225518 E16 Bjørum - Skaret GU		Rev. 4 / Dato 2020-04-03/ Sign. EL	
Visuell beskrivelse Boring: CAT_017 Sylinder: 2 Dybde [m]: 3.00		Dokumentnr.	
		Figurnr. XXX	
Prøvetype: Sylinder Åpningsdato: 2021-06-11 Åpnet av: MCT		Dato	Tegnet av
		2021-06-14	Kae/Thv

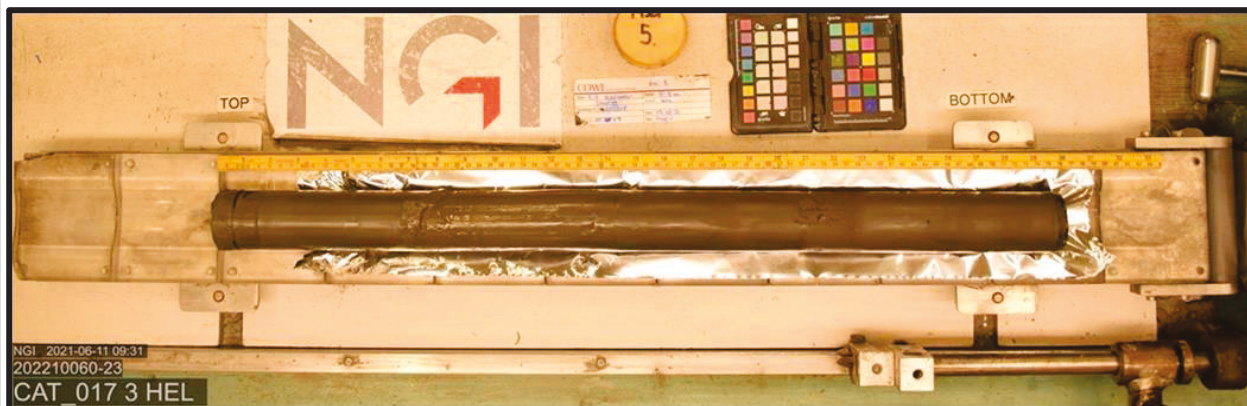
Foto 1: Hel prøve

bløt til middels fast siltig LEIRE med
noen silt/finsand lag/lommer, mørk
grå

A225518 E16 Bjørum - Skaret GU		Dokumentnr.	
Visuell beskrivelse		Figurnr. XXX	
Boring:	CAT_017	Dato	Tegnet av
Sylinder:	3	2021-06-14	Kae/ThV
Dybde [m]:	4.00	Prøvetype:	Sylinder
		Åpningsdato	2021-06-11
		Åpnet av:

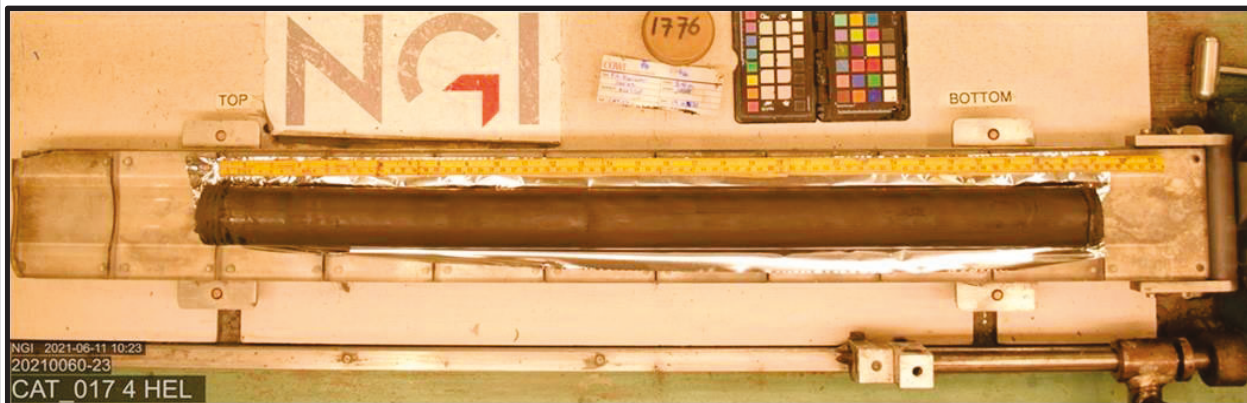
Foto 1: Hel prøve

middels fast siltig LEIRE med enkelte
finsandlag/lommer, mørk grå

A225518 E16 Bjørum - Skaret GU		Rev. 4 / Dato 2020-04-03/ Sign. EL	
Visuell beskrivelse Boring: CAT_017 Sylinder: 4 Dybde [m]: 5.00		Dokumentnr.	
		Figurnr. XXX	
Prøvetype: Sylinder Åpningsdato: 2021-06-11 Åpnet av: MCT		Dato	Tegnet av
		2021-06-14	Kae/ThV
