## KONSESJONSSØKNAD - IGESUNDTVATNET

PROSJEKTNUMMER 10214832-001

### **SØKNAD OM PERMANENT SENKING AV HRV I IGESUNDTVATNET**

## **Søknad om konsesjon for permanent senking av HRV i Igesundvatnet**

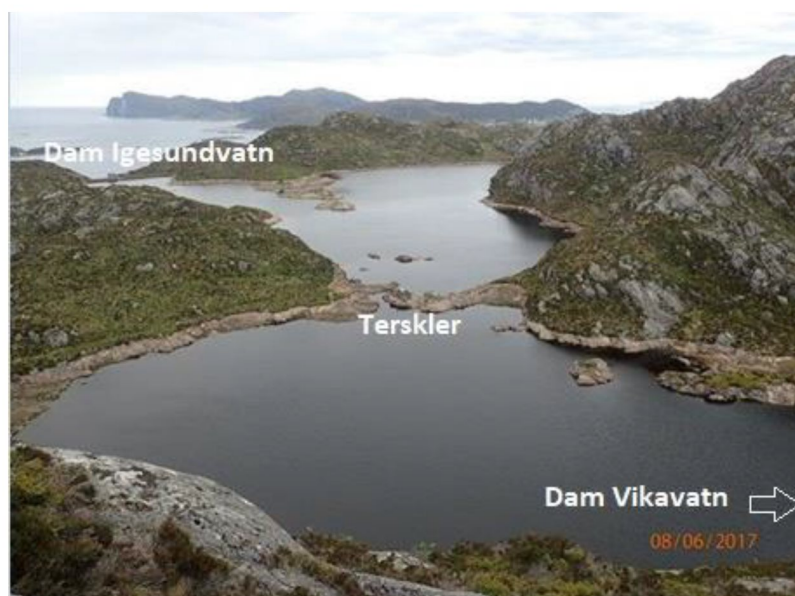
Figur 2: Oversiktsbilde som viser plassering av dam Igesundvatn, terskler, grøft og dam Vikavatn

I forbindelse med sammenslåingen ble dam Vikavatn hevet, deler av terskelen revet, og det ble gravd en grøft som ga et sammenhengende vannspeil mellom vannene. Tersklene som ligger mellom Igesundvatnet og Vikavatnet ligger tørt og godt synlig ved kote 119,2. Oversiktsbilde er vist i Figur 2 og kart er vist i Figur 4.

Igesundvatn og Vikavatnet har et sammenhengende vannspeil så lenge vannstanden er over kote 119,2. Ved denne vannstanden ser man den tidligere naturlige terskelen som en gang skilte vannene, men grøften som ble gravet/sprenget i forbindelse med sammenslåing av vannene medfører et sammenhengende vannspeil.

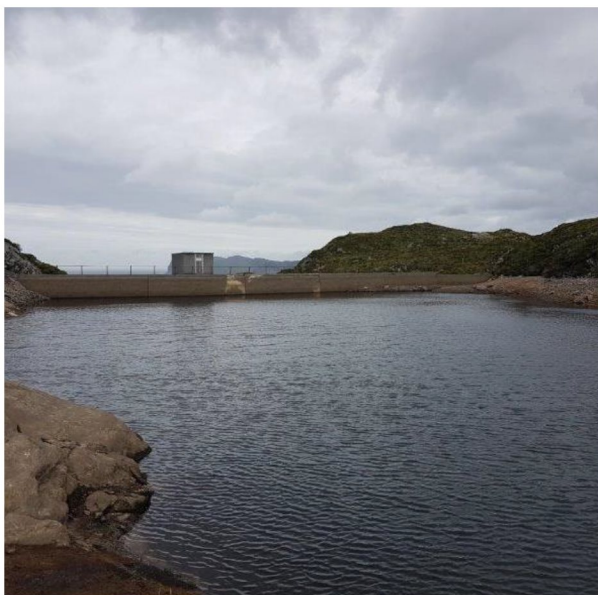
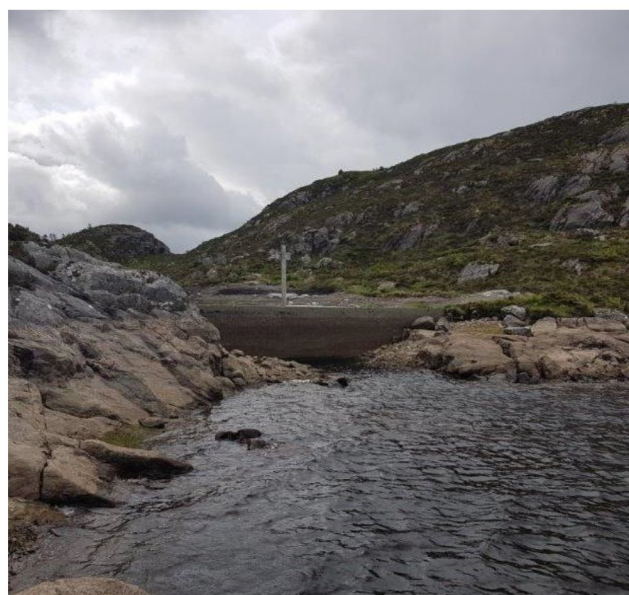
Dam Igesundvatn,

Dam Vikavatnetet

*Figur 5: Dam Igesundvatn og dam Vikavatnet. Begge bildene er tatt med en vannstand på kote 119,2.*

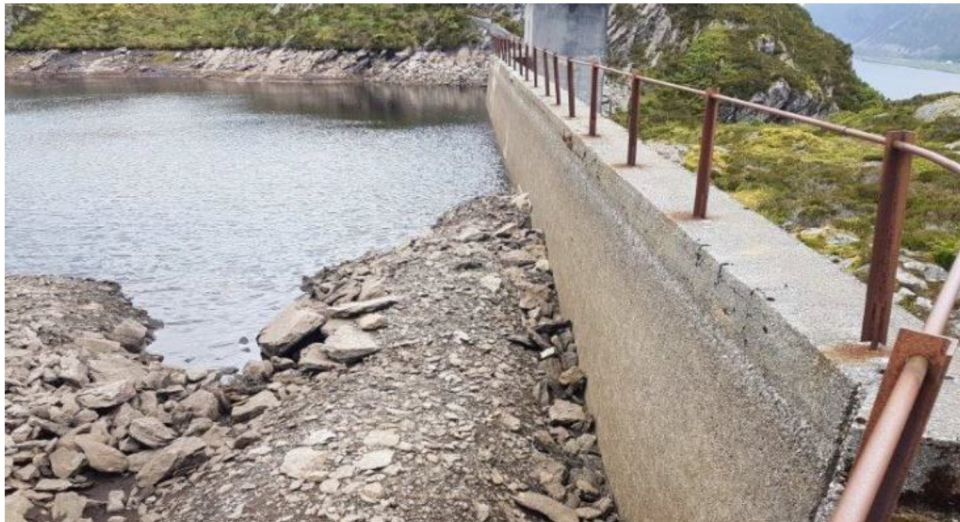
Figur 9: Bildet av dammen sett fra oppstrøms side. Vannstand ca kote 119.

Bilder fra oppstrøms side av dammen med magasin vannstand på omtrent kote 119 viser at deler av dammen ligger tørt, se bildet i Figur 9. Slissen må lages der dammen har tilstrekkelig høyde på både oppstrøms og nedstrøms side. Med damkrone på kote 121,4 må slissen være 2,2 m dyp. Dagens flomløp er skarpkantet og ikke hydraulisk utformet. Det er derfor antatt at en sliss med lik bredde som flomløpet vil gi tilsvarende kapasitet, og flommene vil ikke endres som følge av ombyggingen.

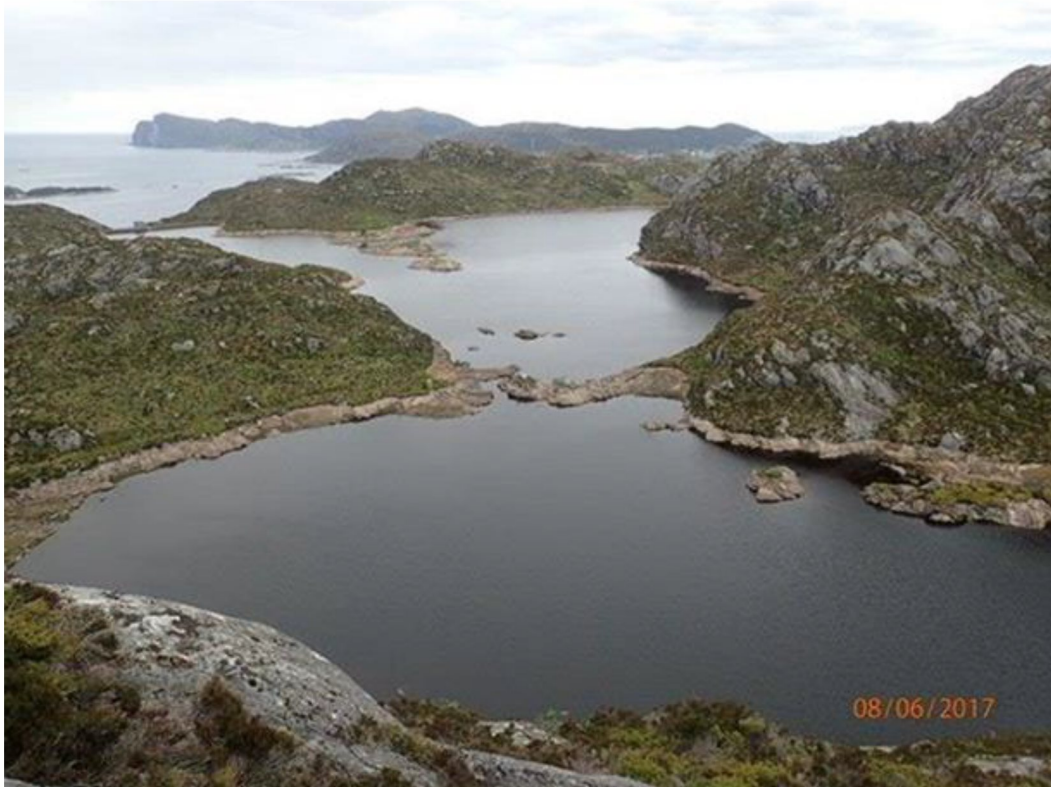
Figur 16: oversiktsbilde av Igesundvatnet ved kote 119,2.

Senkning av vannstanden med 1,85 meter fra kote 121,05 til kote 119,2 vil redusere vanndekt areal og størrelse på Igesundvatnet. og oversiktsbilde av Igesundvatnet med vannstand på kote 119,2 er vist i Figur 16.

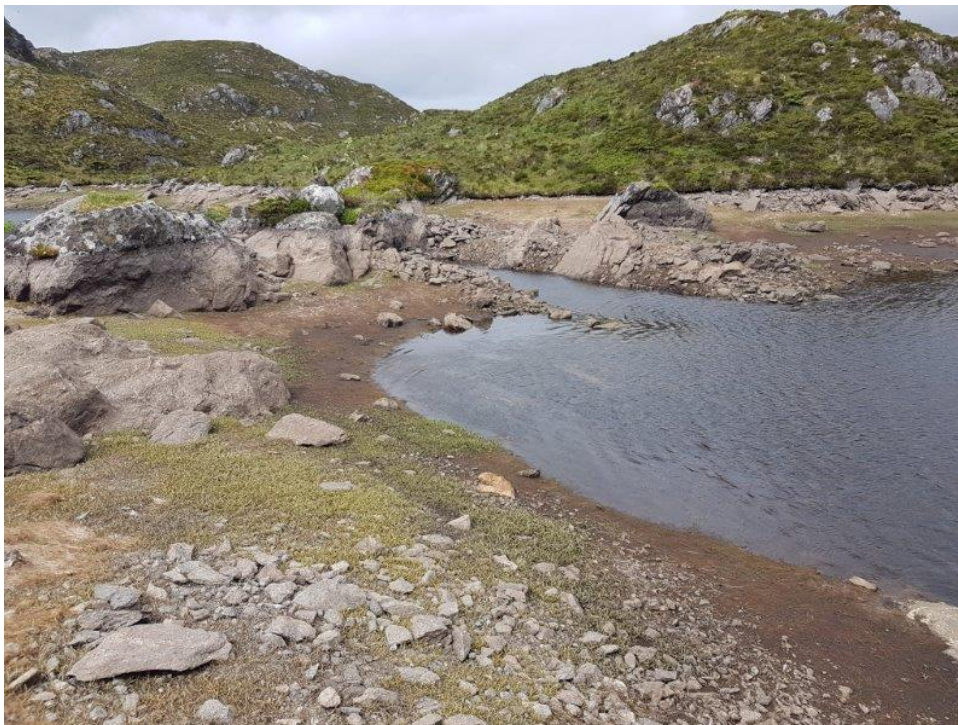
Grøft mellom Vikavatnet og Igesundvatnet, 08.06.2017. Vannstand kote 119,2.

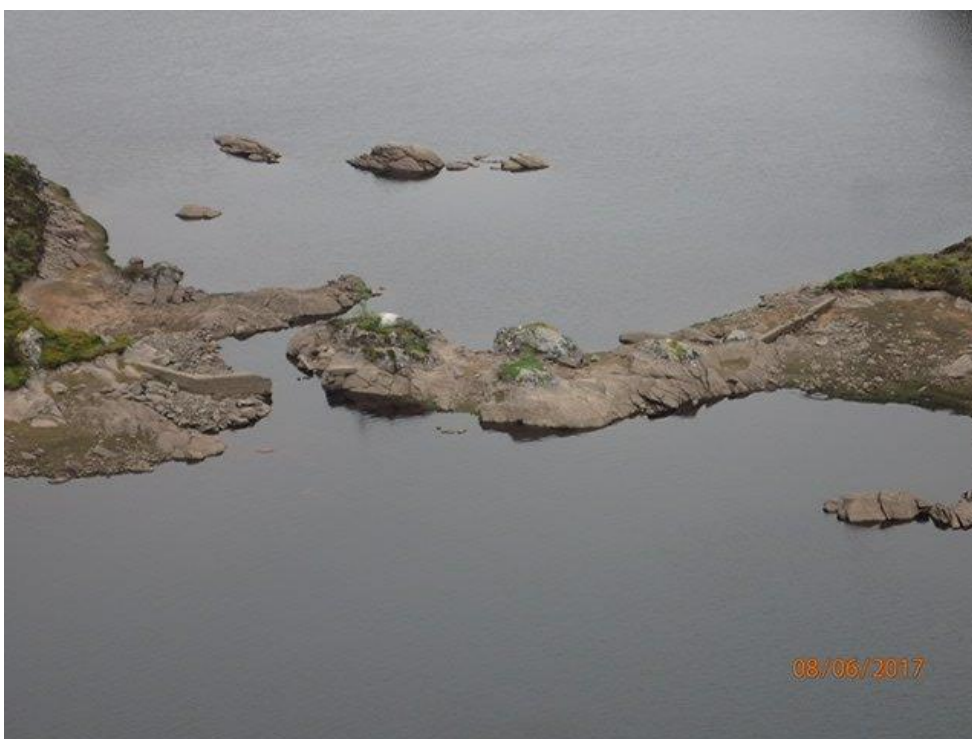
Terskel mellom Igesundvatnet og Vikavatnet. Vannstand kote 119,2.
