Skredfarevurdering Støren-Heimdal

KVIKKLEIRE FAREUTREDNINGER SONE 458,
457, 456

DOK.NR. 20150043-03-R
REV.NR. 0 / 2015-10-15

Oppdragsgiver: Jernbaneverket
Kontaktperson: Kristin Skei
Kontraktreferanse: JBV saksnummer 201400186, opsjon 1

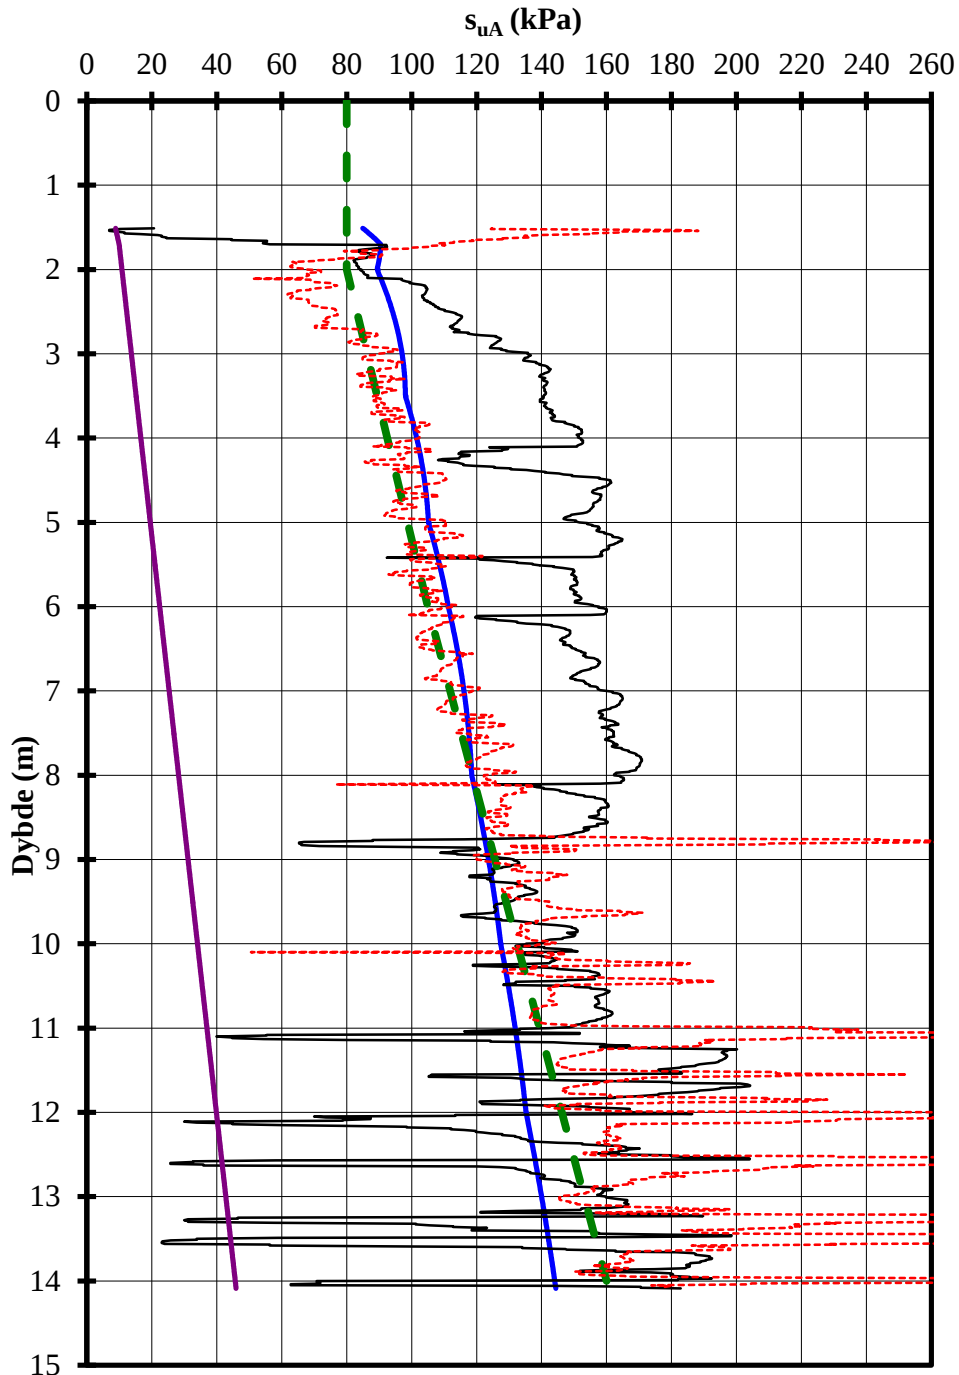
Poretrykk: som målte på BP.4
Ingen sensitiv leire

Detaljkartlegging Støren-Heimdal	Rapport nr. 20150043	Figur nr. B06
	Tegner LaH	
Aktiv skjærstyrke basert på CPTU-sondering og shanshep. Borhull7	Kontrollert BGK	Dato 14/08/2015
	Godkjent BGK
