Dokument type  
**NV50E6KÅ-GEO-RAP-4002**

Dato  
**30.04.2024**

# Rundkjøring Holvegen og gang- og sykkelveg Vollsdalen-Skatvalkrysset

## Geoteknisk vurdering for detaljregulering

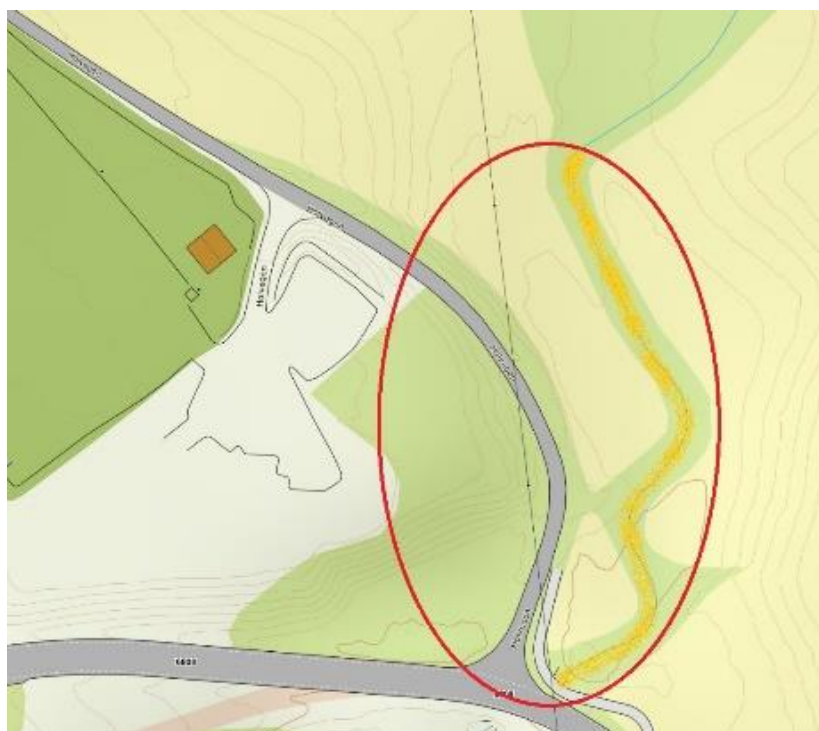
Figur 5: Området med behov for erosjonsvurdering langs Holelva

Erosjon i området langs Holelva langs den søndre delen av gs-vegen, markert i figur 5 under, vil kunne utløse skred som kan ramme tiltaket og må dermed erosjonssikres. Det må utføres en mer detaljert kartlegging av erosjon i aktuelle strekning for å detaljprosjekttere sikringstiltak.

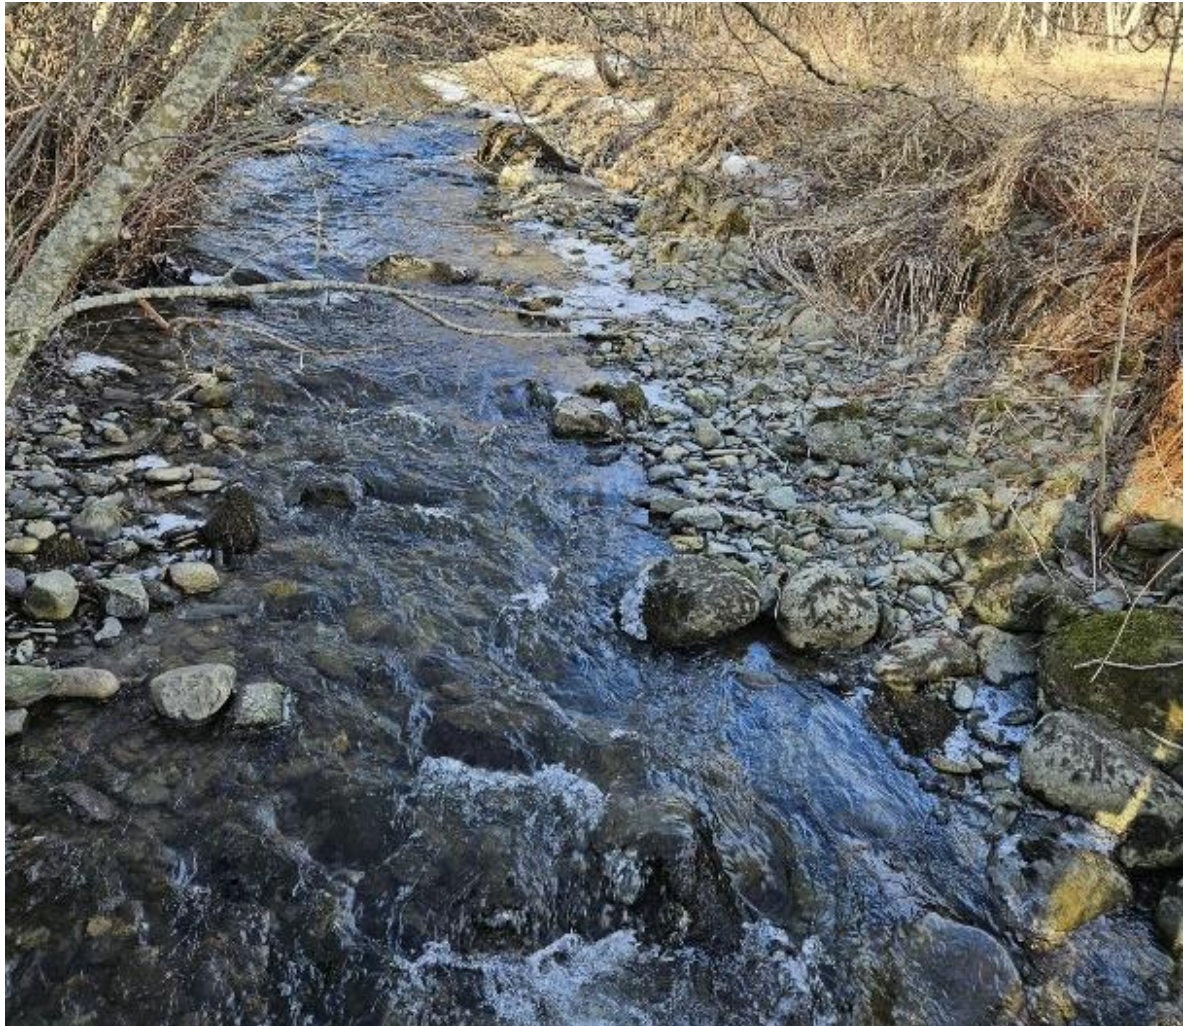
Figur 6: befaring 11.03.2024

NGI har tidligere (10.09.2019) vurdert erosjonen langs Holelva, oppstrøms av Holvegen, som «ingen erosjon» [5]. Det er ved befaring 11.03.2024 heller ikke funnet spor etter erosjon oppstrøms Holvegen. Elveleiet er noe naturlig erosjonssikret av grus, stein og vegetasjon. Vannet var klart og bar ingen preg av massetransport på befaringsdagen, se Figur 6.

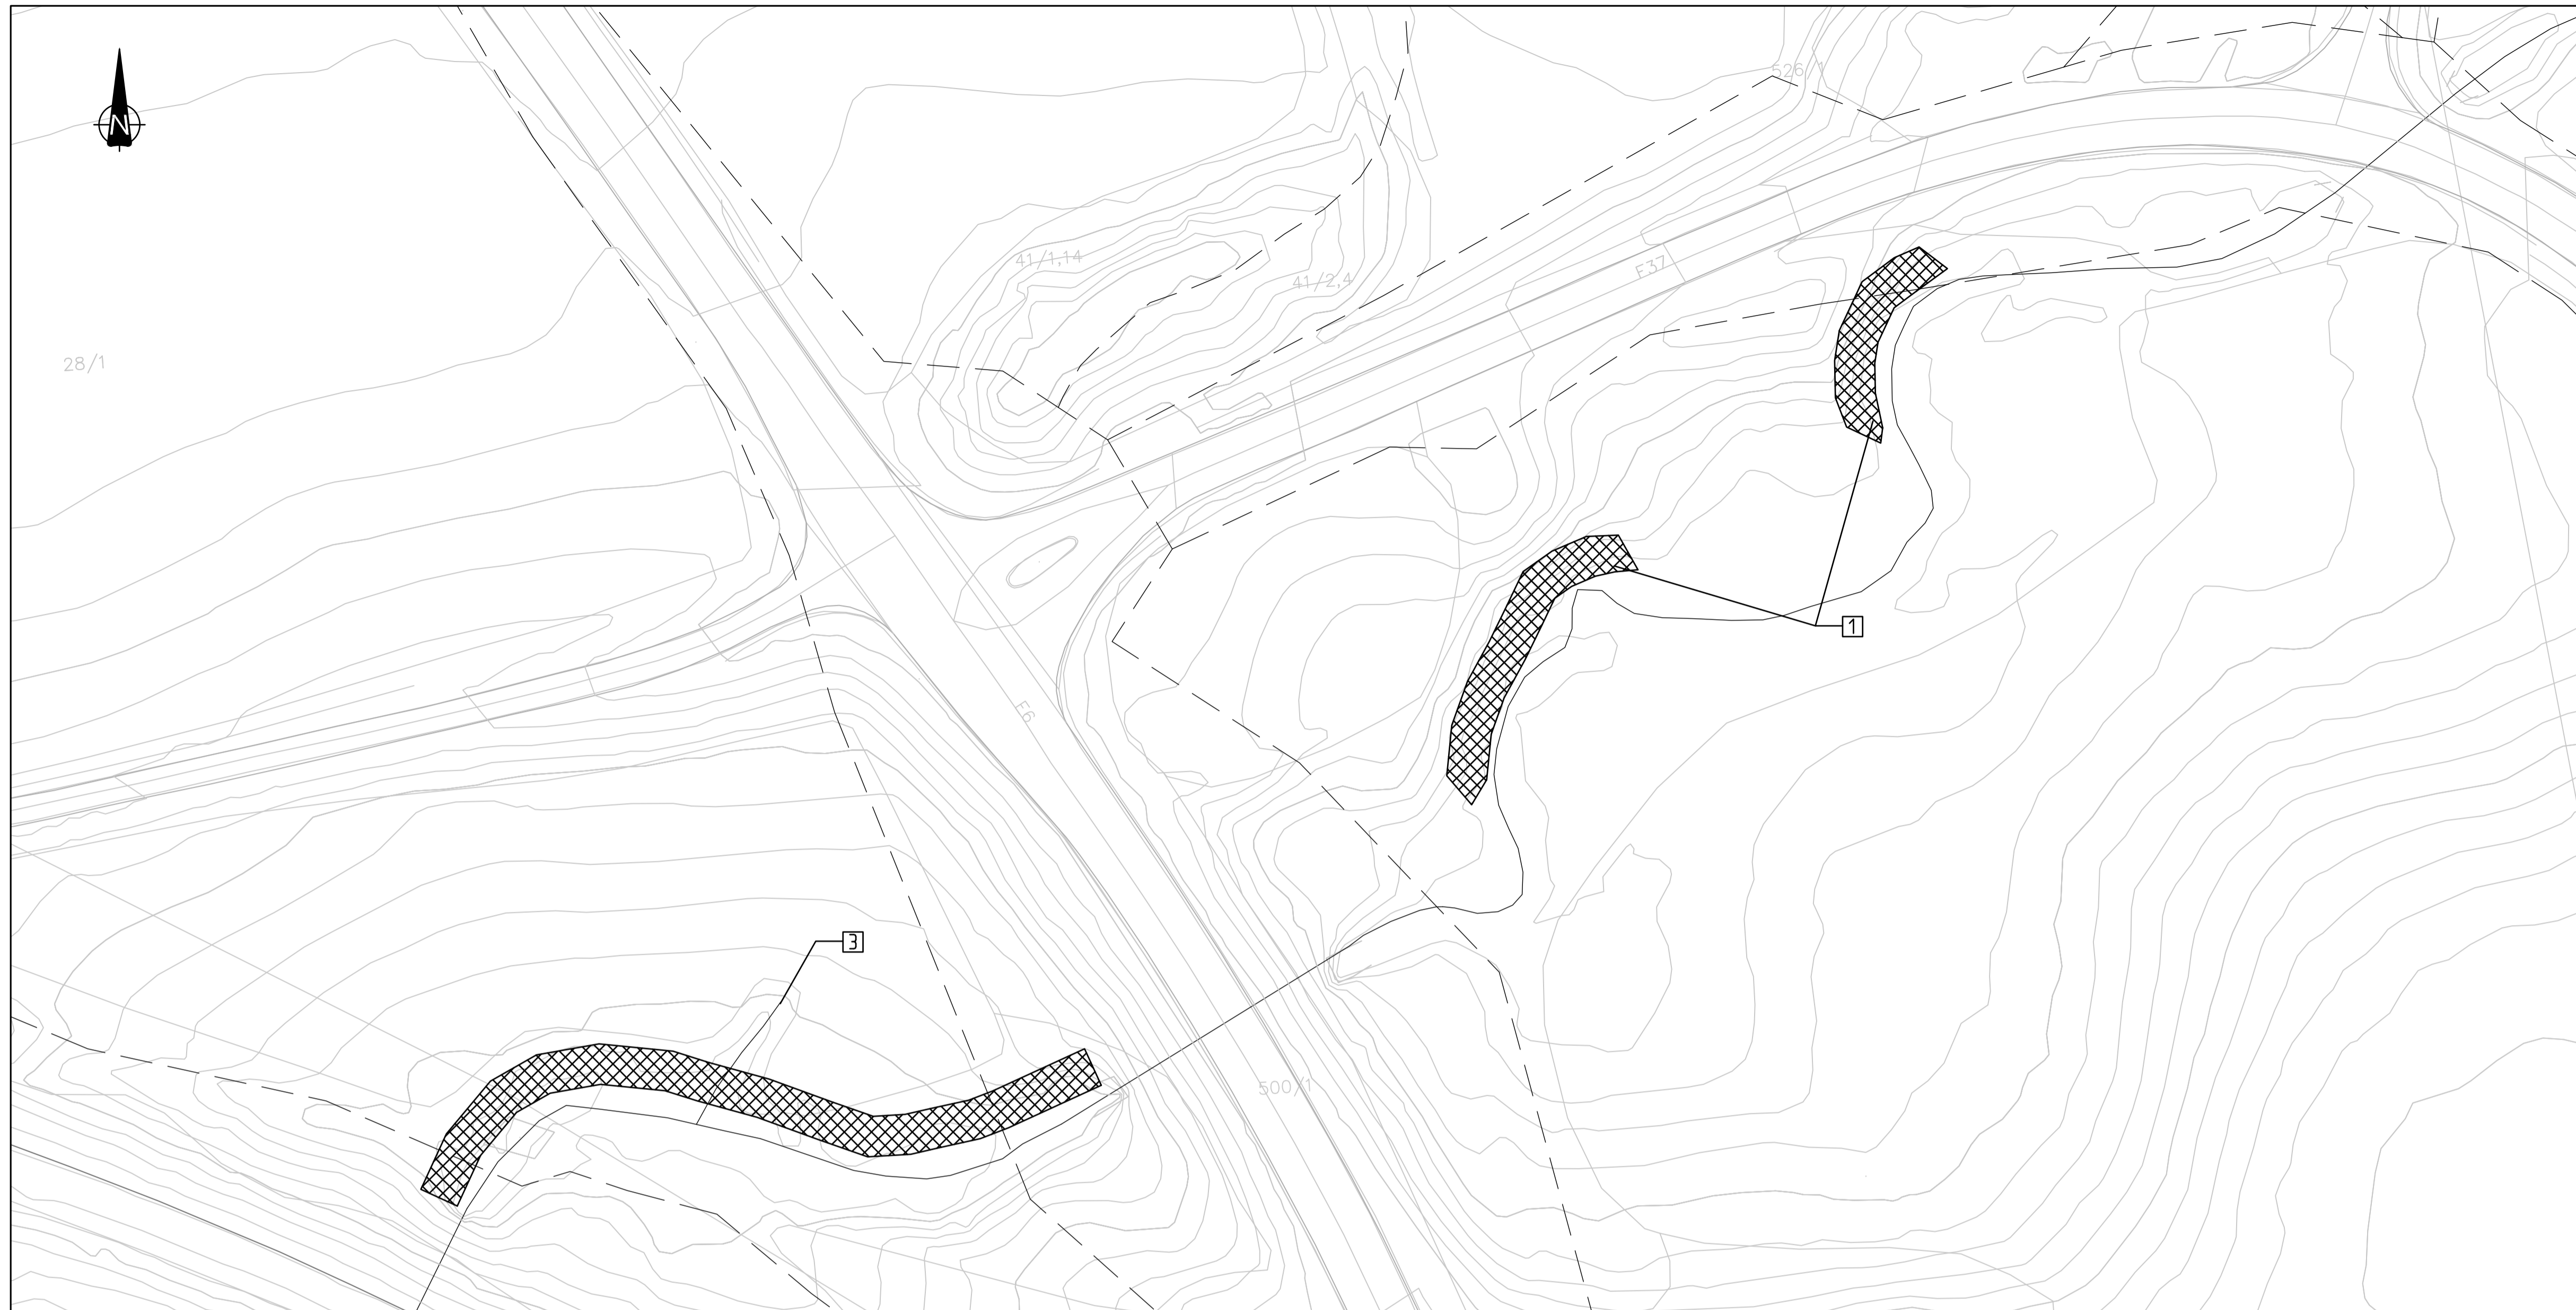
- Erosjonssikring
- 1 Lokal erosjonssikring der Hotelva eroderer i yttersving
- 2 Erosjonssikring mellom kulvert for E6 og jernbanen i foten av planlagt motfylling, kfr. tegn. 0401
- 3 Stikkrenne videreløres gjennom erosjonssikring, se tegning GH401
- 4 Vegetasjonslag tas av før erosjonssikring og smøres ul over steinplastringen for revegetering

A Plan 1:100

B Prinsipp 1:50
