# Detaljplan – Miljø og landskap

Nedlegging av Mølledammen i  
Holmestrand kommune

Dato: 24.07.2026

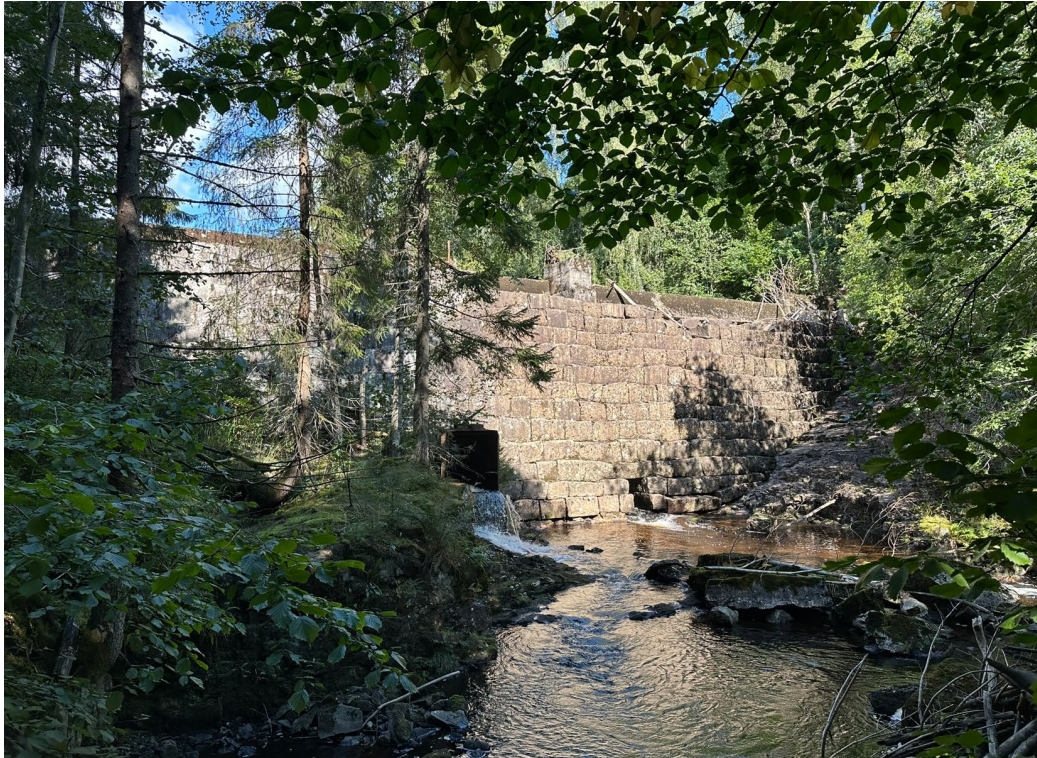
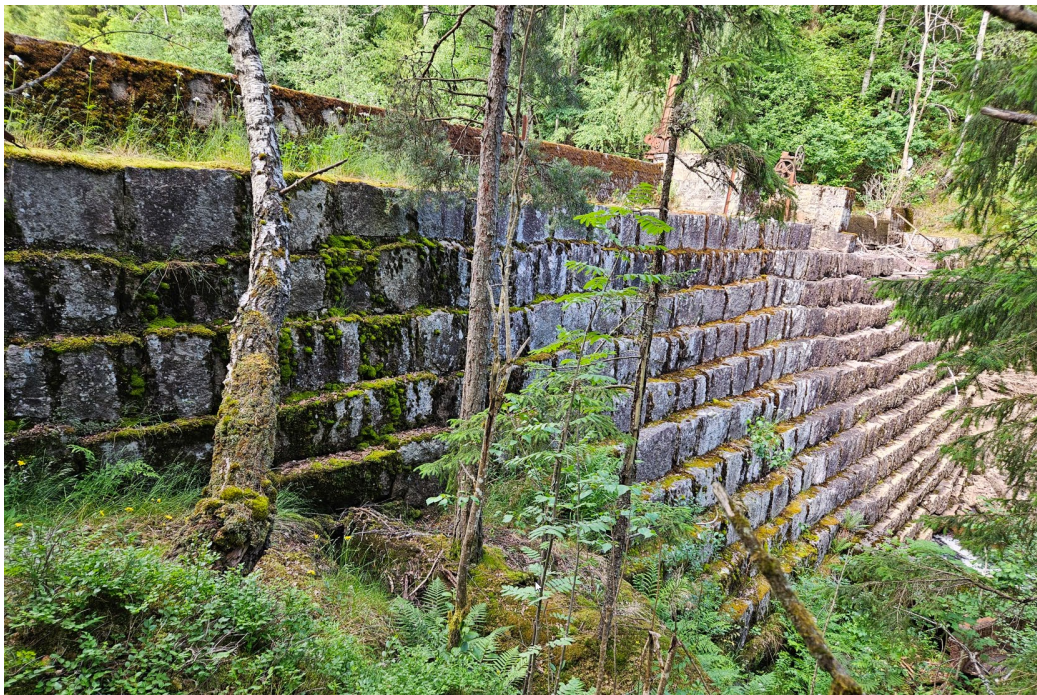
Luftside, nedstrøms:

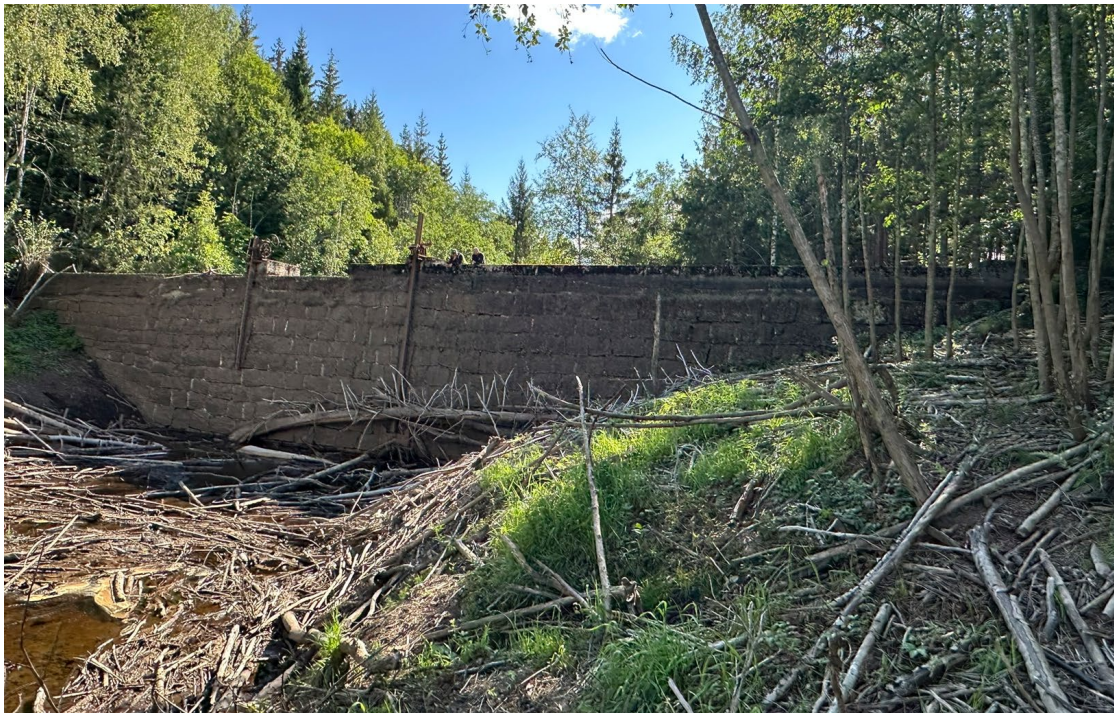
Oppstrøms:

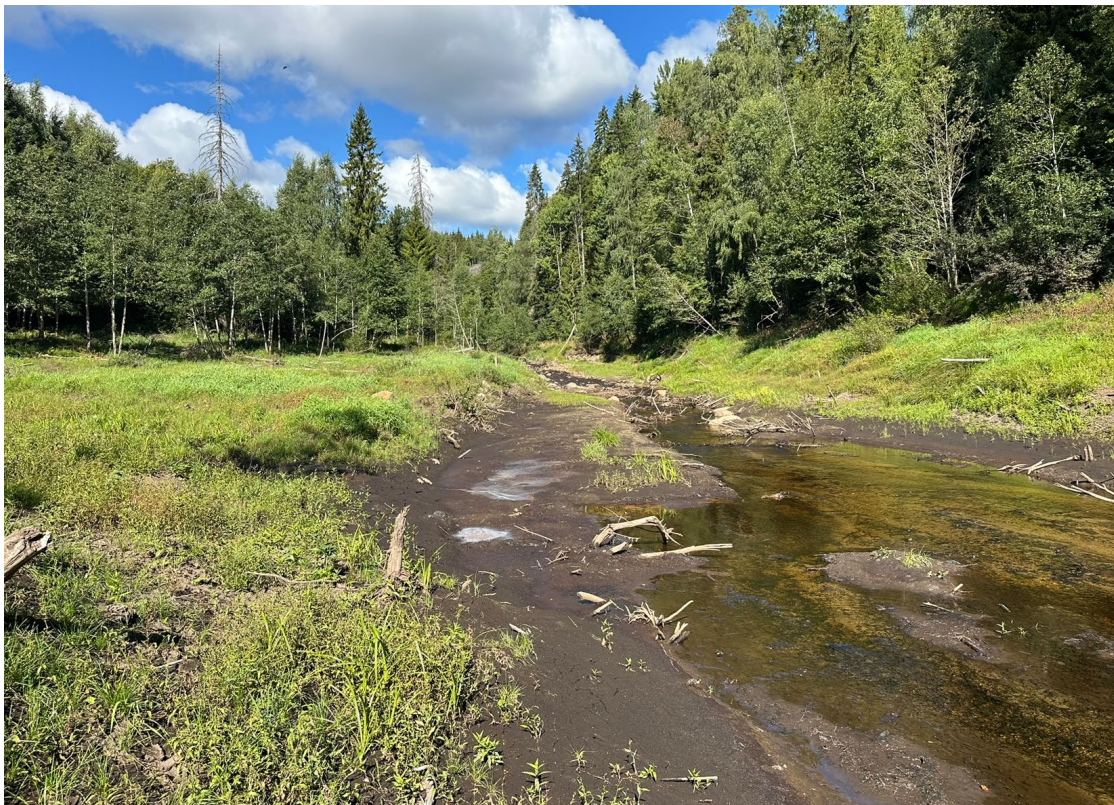
Oppstrøms, magasin tømt og revegetert:

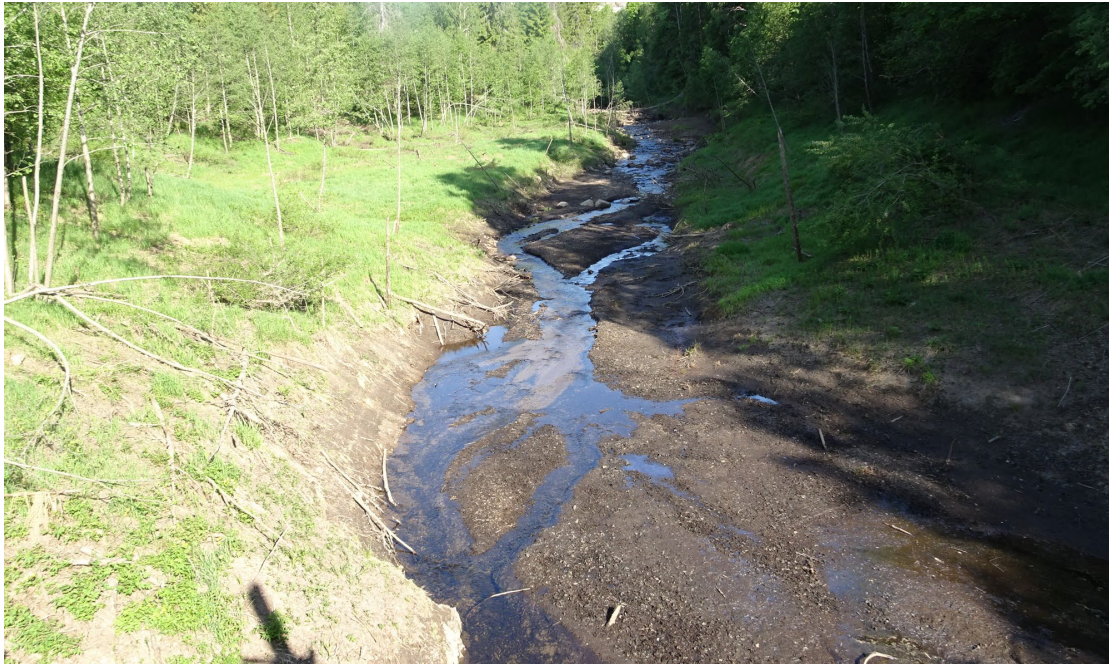
Oppstrøms, tomt magasin og revegetert elveløp:

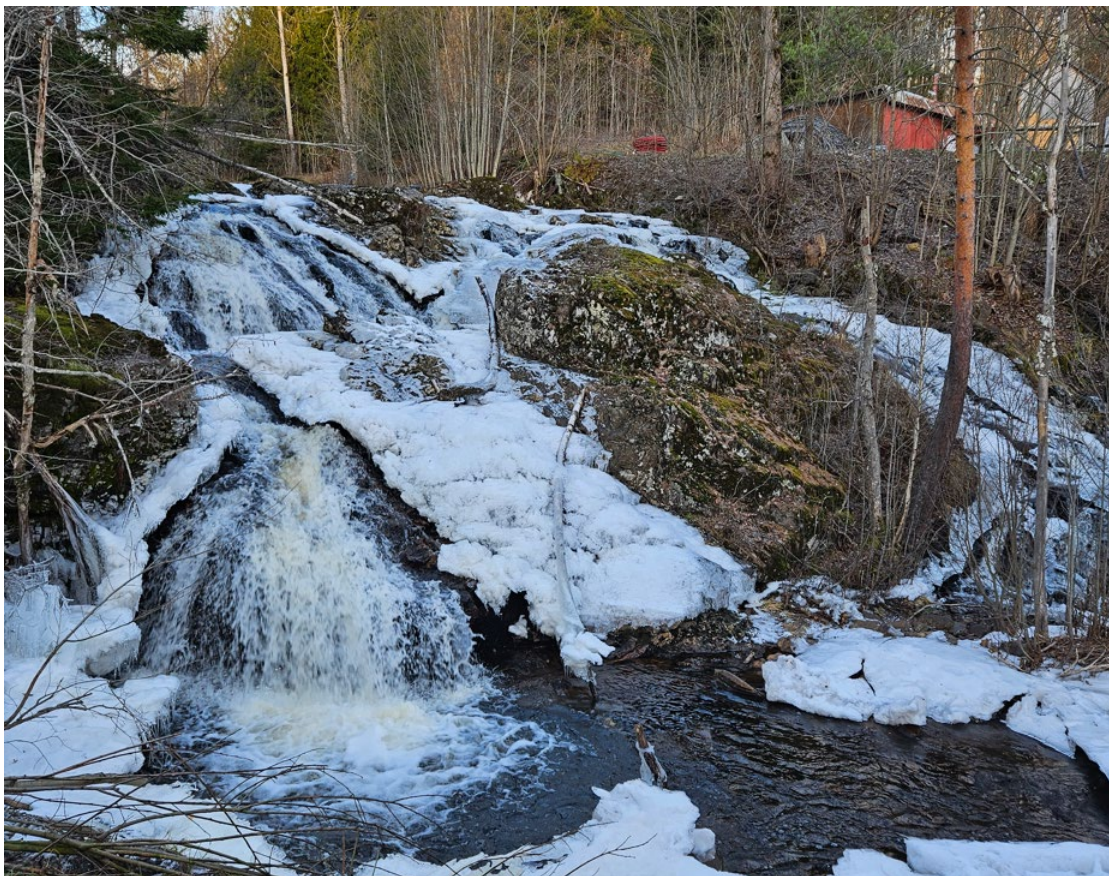
Foss nedstrøms, antatt vandringshinder for laks:

Fossen nedstrøms dammen er vurdert som vandringshinder for anadrom fisk (vurderingen er blitt gjort innenfor prosjektet med Gyro-behandling). Dammen har i tillegg hatt åpen bunntappeluke siden 2009, slik at eventuell fiskevandring forbi

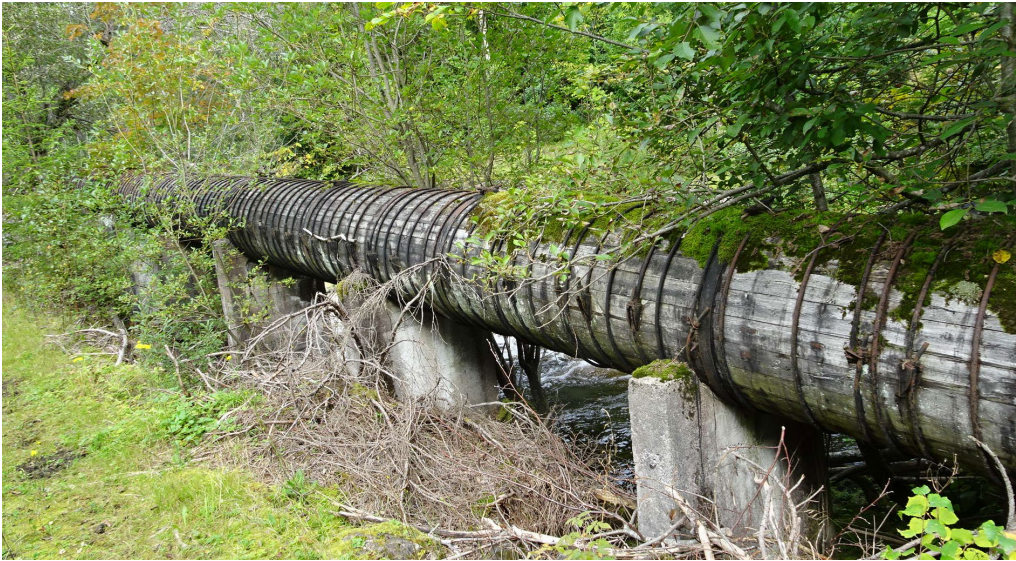
Del av rørgate som skal fjernes:

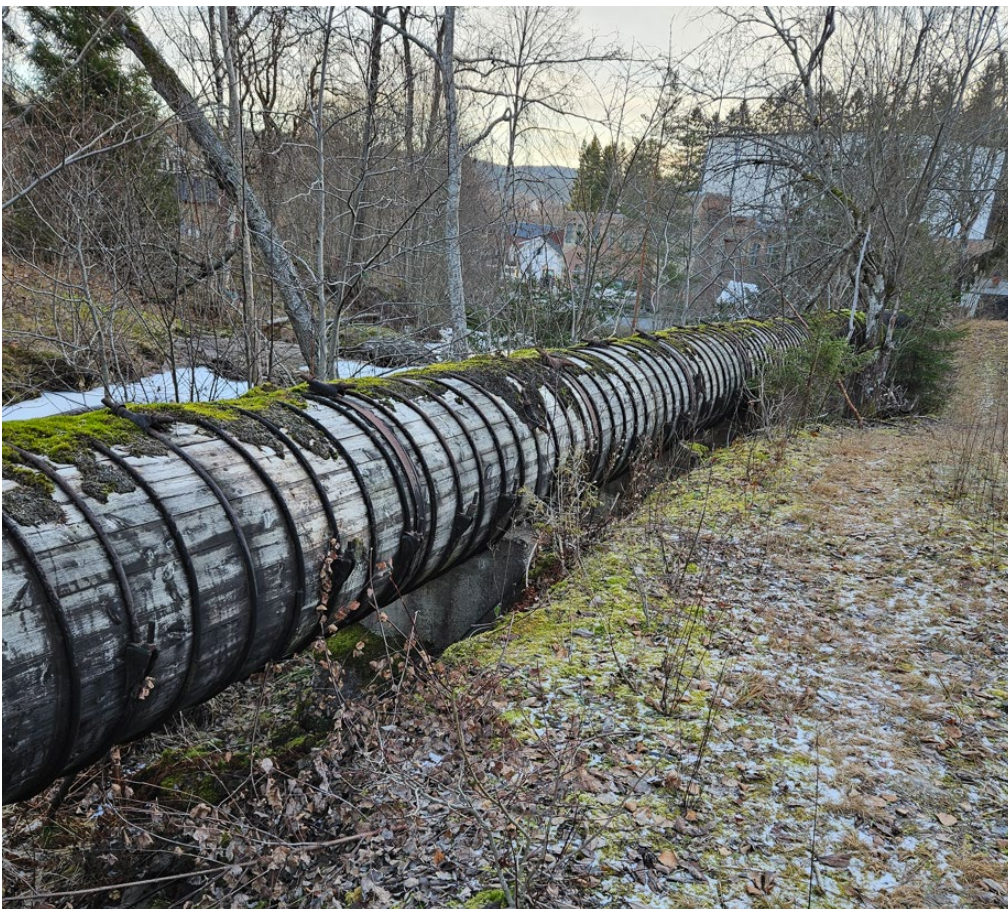
Rørgate, med gamle kraftverket/verkstedet nederst. Her starter også anleggsveien (til høyre i bildet):

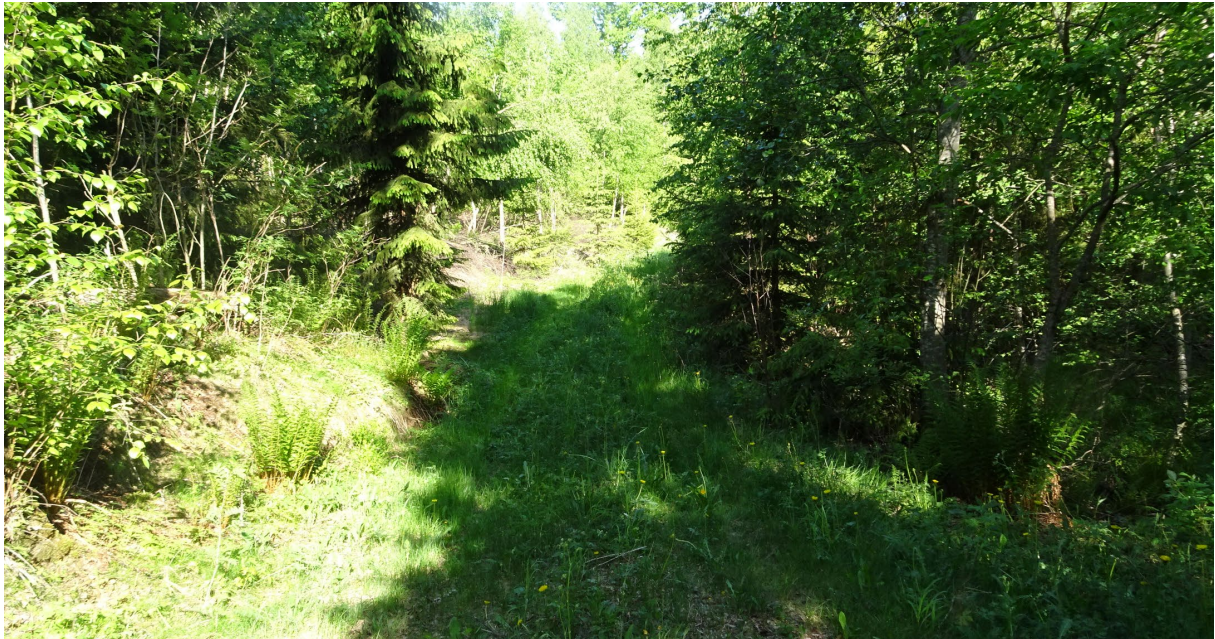
Trasé for anleggsvei, som skal ryddes til 4 m bredde:

Det må ryddes noe vegetasjon langs med den eksisterende traktorveien. Nødvendig bredde på veien er ca. 4 m, og det vil ryddes for å oppnå dette. Det må også ryddes like bredt for å etablere de to midlertidige anleggsveiene inn til damområdet. Det er registrert en alm inntil den eksisterende traktorveien, som vil bli tydelig merket og beskyttet mot påkjørsel/slitasje. Se beskrivelse av naturmiljø i Vedlegg 4.

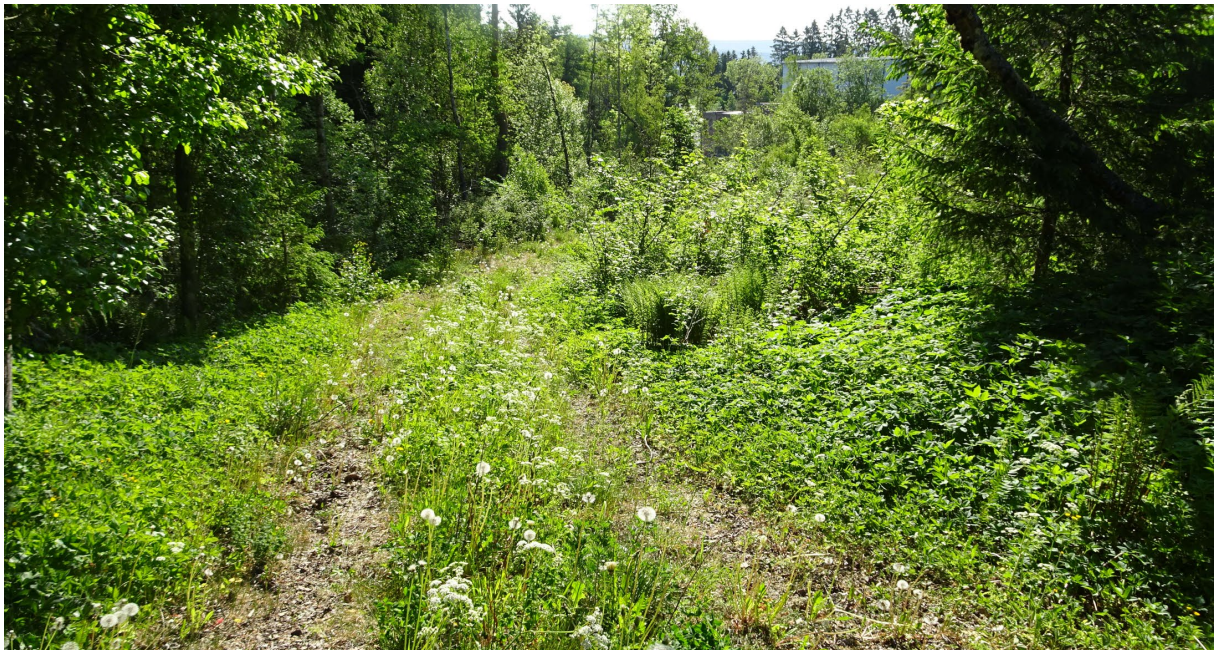
Samme trasé, med gamle kraftverket/verkstedet i bakgrunnen:

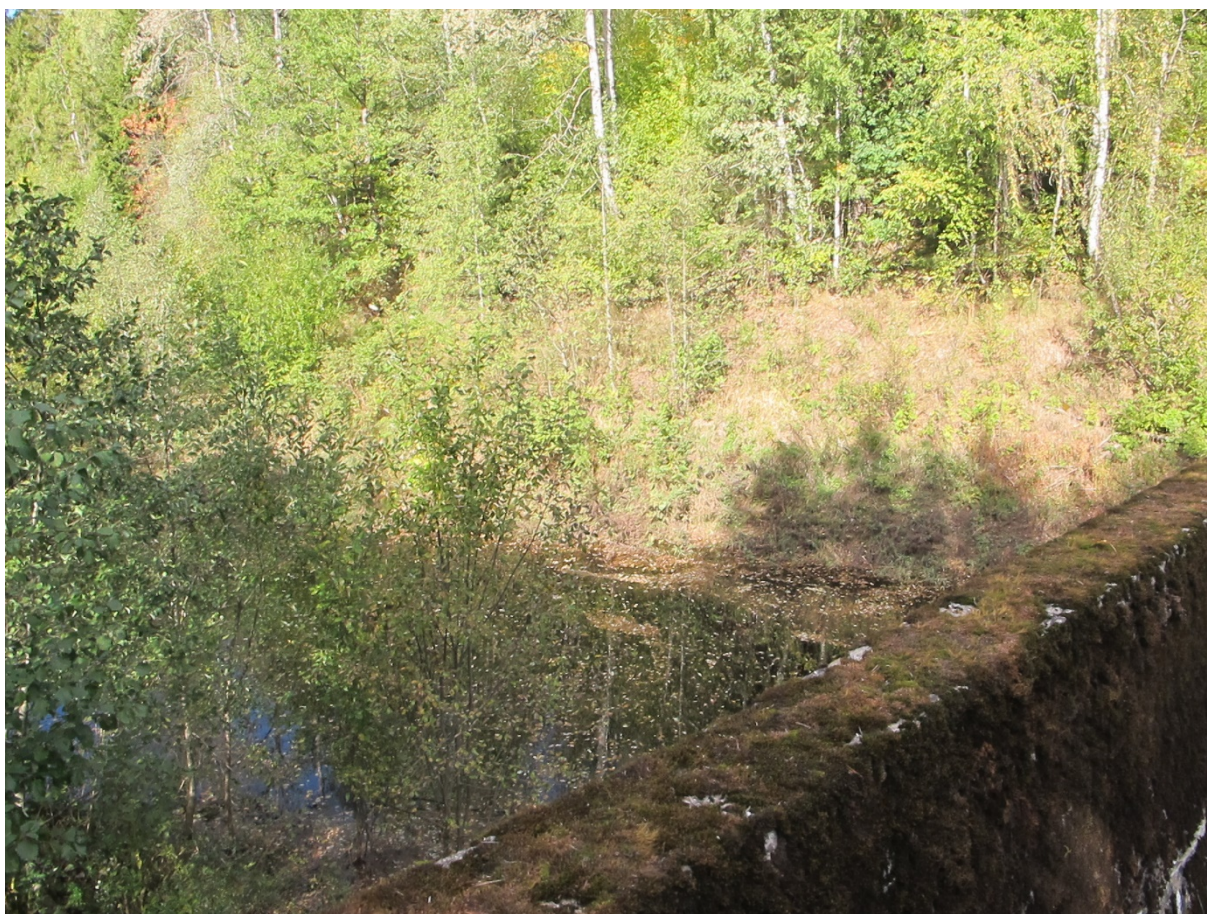
Figur 5. Søndre del av dammen med ungskog på østsiden av dammen.
