Oppdragsnavn **Almemoen – Områdestabilitet**  
Prosjekt nr. **1350036630**  
Kunde **Ringerike kommune**  
Notat nr. **G-not-002**  
Versjon **00**  
Til **Ringerike kommune v/Marius Karlsen**  
Fra **Rambøll Norge AS v/Ingrid Engeset**  
Kopi

## GEOTEKNISK VURDERING AV SKRÅNINGSSTABILITET VED ALMEMOEN I HØNEFOSS

Dato 28.10.2021

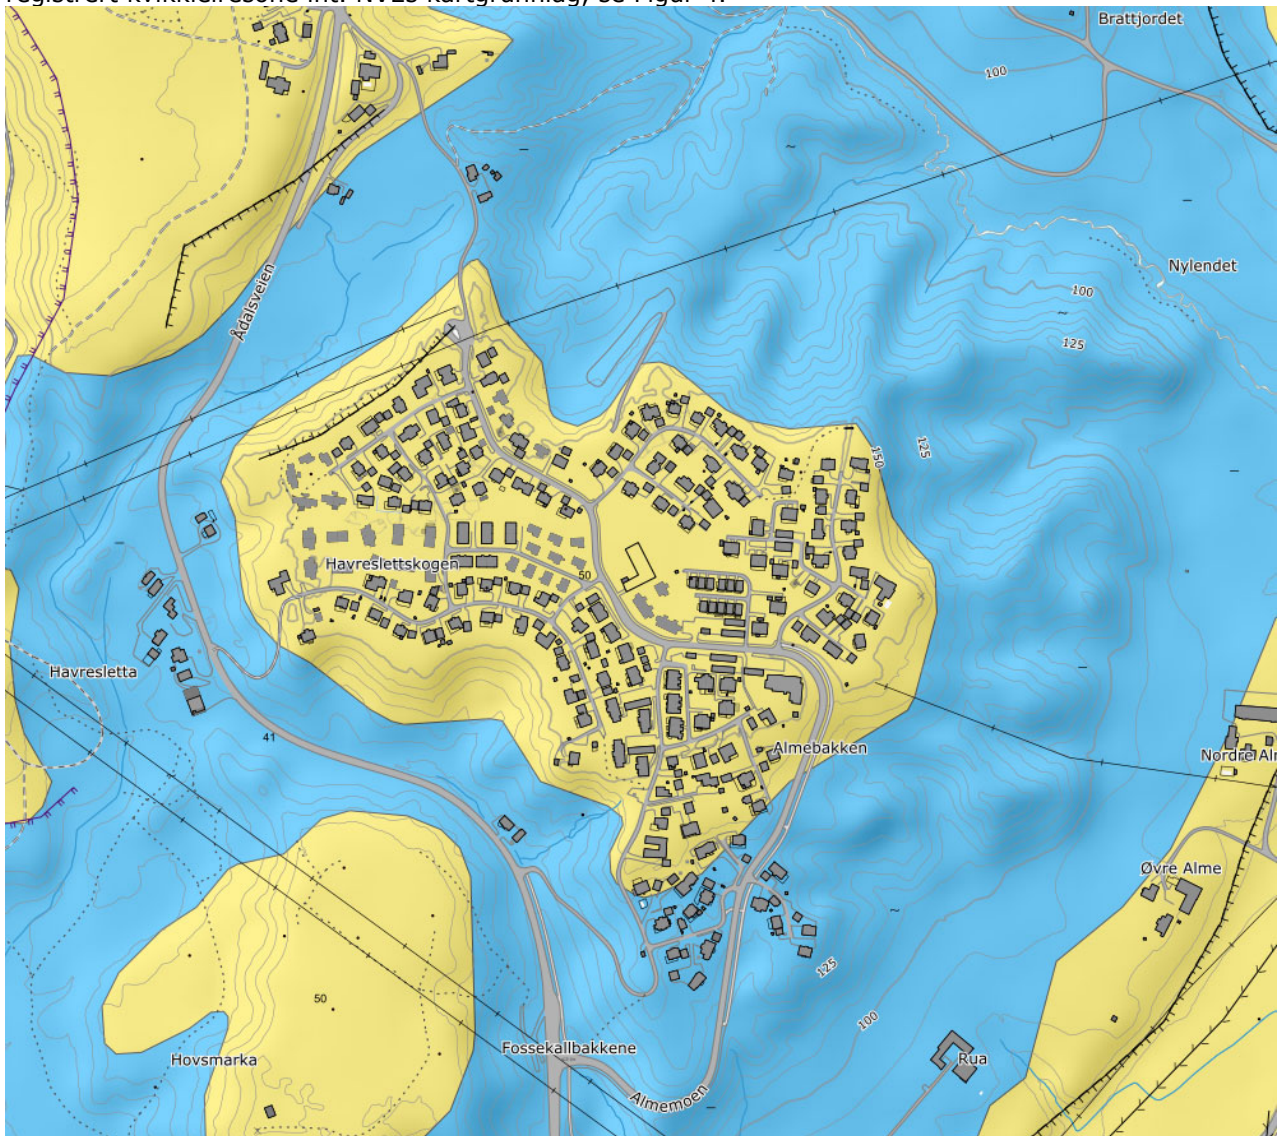
Figur 3: Kartutsnitt fra NGUs løsmassekart. Hentet 04.10.2021.

Iht. NGUs løsmassekart består løsmassene på området av «*elve- og bekkeavsetning*» og «*hav- og fjordavsetning, sammenhengende dekke, ofte med stor mektighet*», se Figur 3. Området ligger i en registrert kvikkleiresone iht. NVEs kartgrunnlag, se Figur 4.

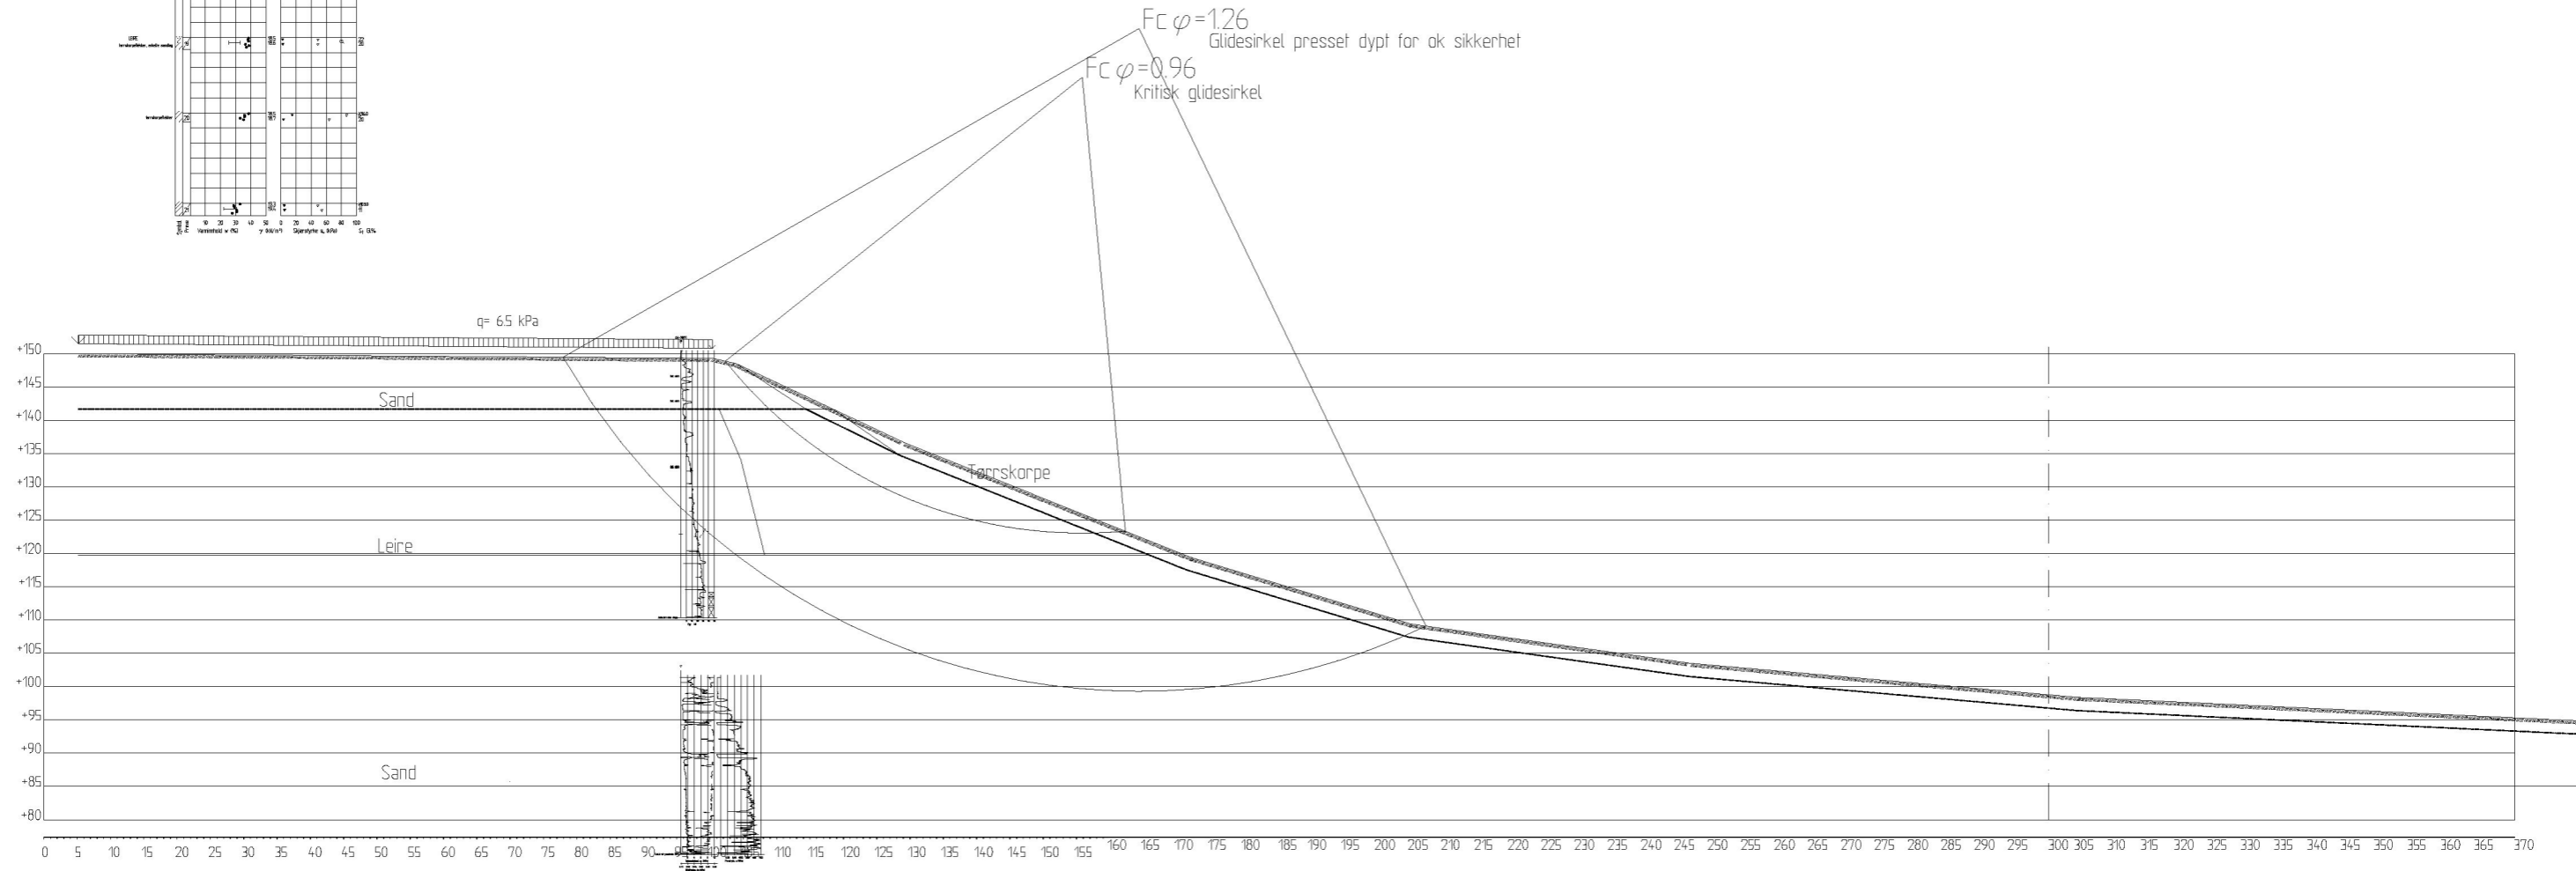
Material	no	Un	Wegth	Fi	C
Tørrskorpe	1	18.00	32.0	0.0	
Sand	2	18.00	35.0	0.0	
Leire	3	19.00	29.0	2.0	
Sand	4	18.00	35.0	0.0

Analysene viser at stabiliteten i skråningen er lav. Beregningene viser et resultat for drenert tilstand på 0,96 og udrenert tilstand på 1,16. Resultatene indikerer at eksisterende helning i skråningen er naturlig rasvinkel. Eksisterende vegetasjon bidrar trolig til større sikkerhet enn det vi kan beregne, men dette er ikke en faktor som kan tas med i beregningene.

Når bruddsirkelen presses dypere økes sikkerheten til over 1,25 i drenert tilstand og 1,4 i udrenert tilstand. Dette betyr at krav til sikkerhet for store utglidninger i skråningene er tilfredsstillende.

Det vurderes at stabilitetssituasjonen i skråningen ikke er kritisk, men at det må påberegnes mindre utglidninger i øvre lag. For å forhindre forverring av situasjonen skal alle lastendringer som kan forverre situasjonen unngås. Dette tilsvarer økte laster i topp/øvre del av skråning og avlastning i bunn.

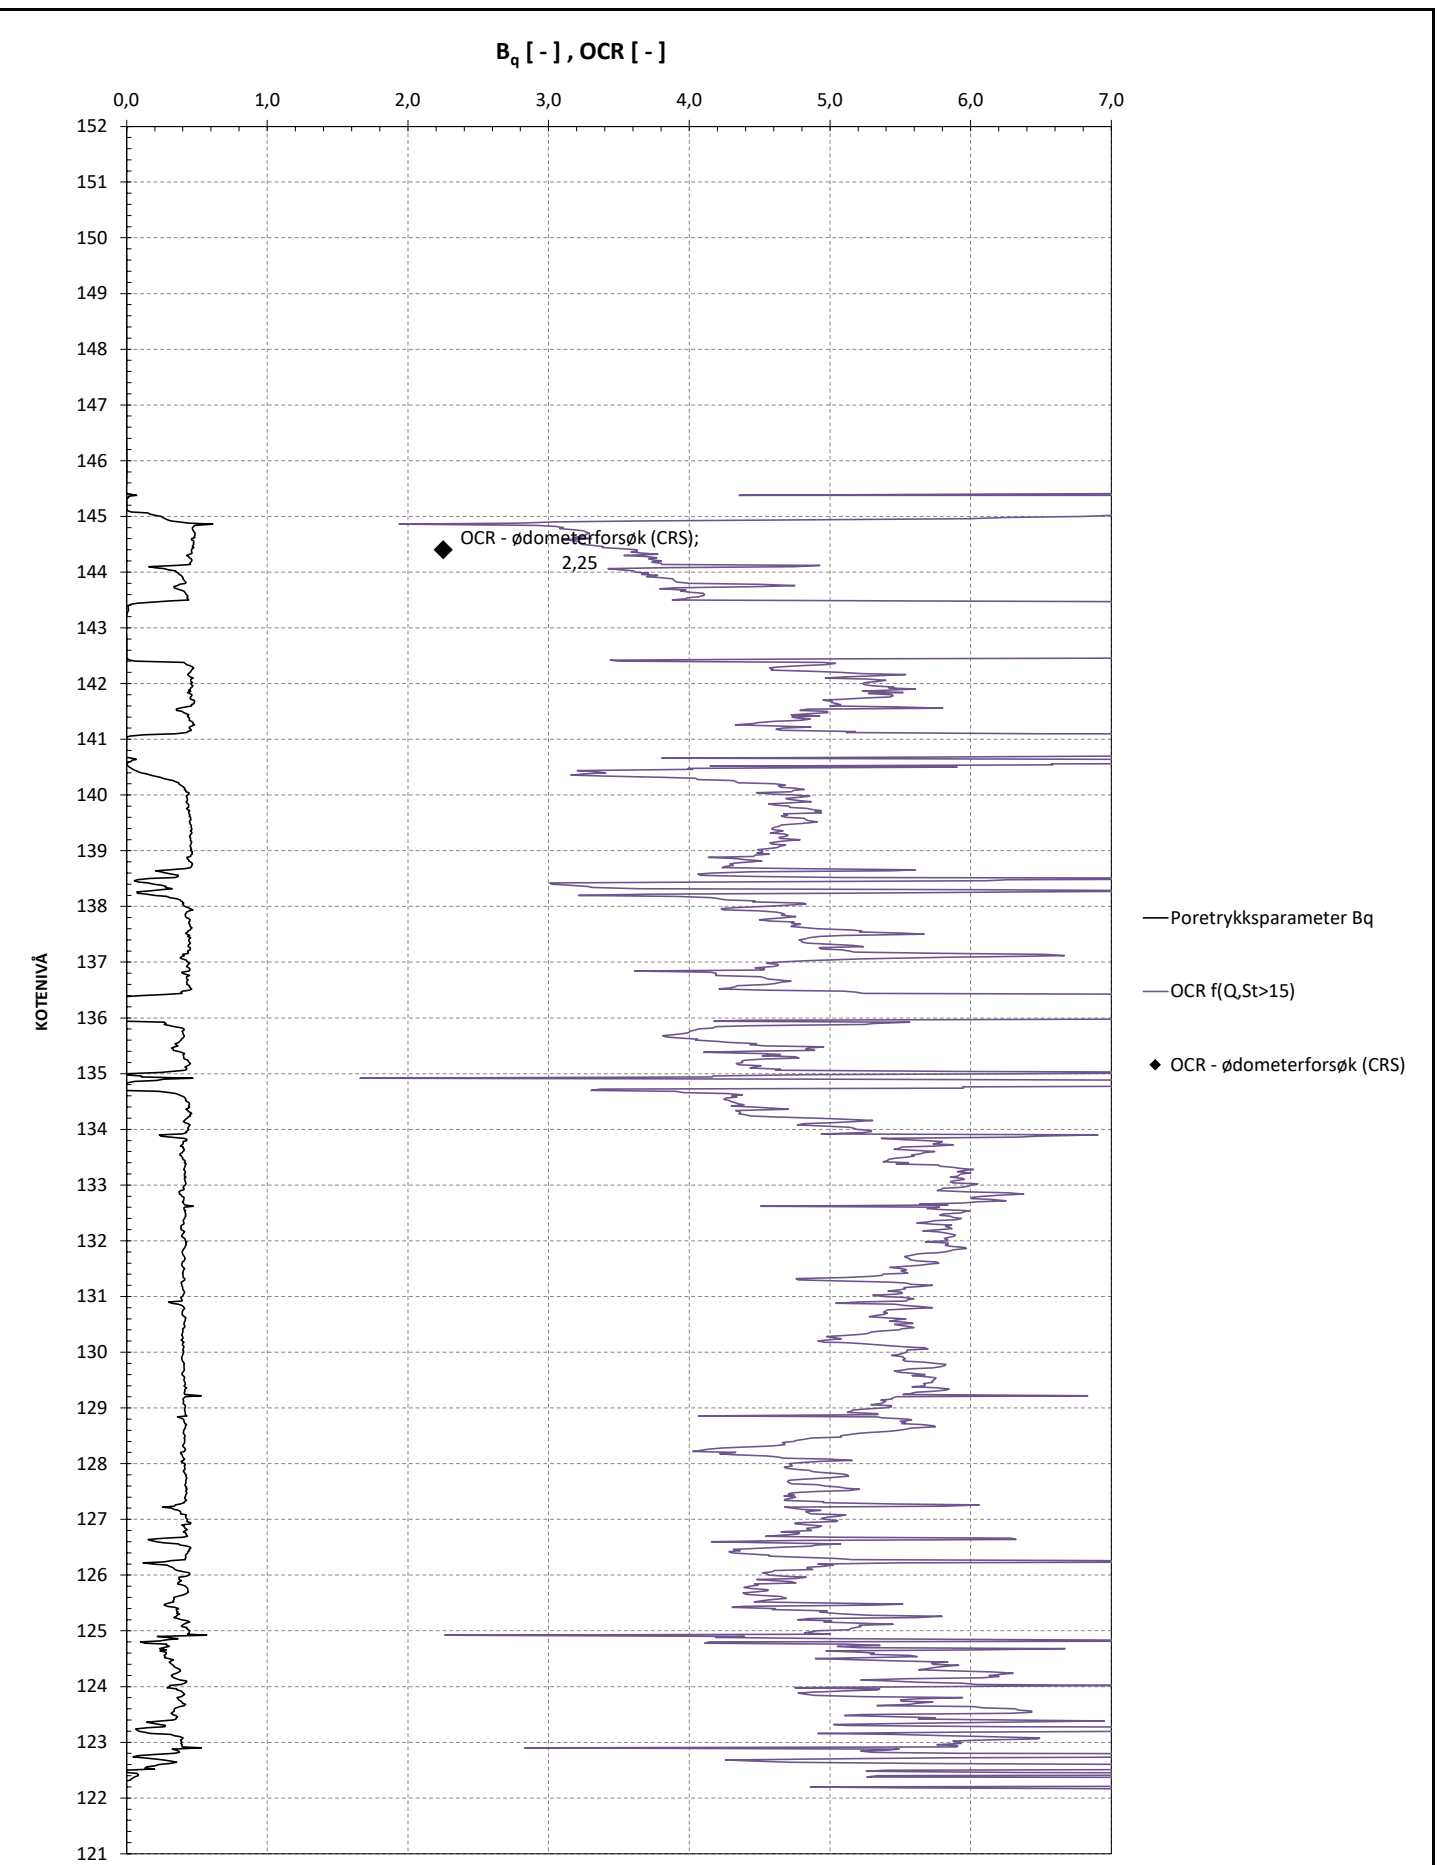
Borpunkt: 01-2021 | Terrengekote: 150,7

In-situ poretrykk: Hydrostatisk

Grunnvannstand [Z]: 7 m

Overkonsolidering: Konstantverdi OCR = 2,25

SHANSEP-normalisering:  $\alpha = 0.3$   $\beta = 0.7$

Verdier for enaks/konus anses representative for direkte skjærfasthet og er derfor korrigert med anisotropiforholdet  $CuD/CuA = 0.63$

Designlinje, $c_{uA}$	
Kote	$c_{uA}$
145,0	40,0
141,0	60,0
134,0	90,0
122,0	120,0

Tolking/presentasjon av CPTU  
Udrenert skjærfasthet og OCR

Udrenert skjærfasthet er basert på tolkning av CPTU utført i punkt 01-2021, 02-2021 og 04-2021 med støtte fra målinger av udrenert skjærstyrke fra laboratorieundersøkelser. Tolkning av CPTU og valg av C-profil er vist i vedlegg A. Det er ikke påvist sprøbruddsmateriale eller kvikkleire ved utført laboratorieundersøkelser iht. ISO 17892-6:2017, det vil  $c_{u,r} \leq 1,27$  kPa

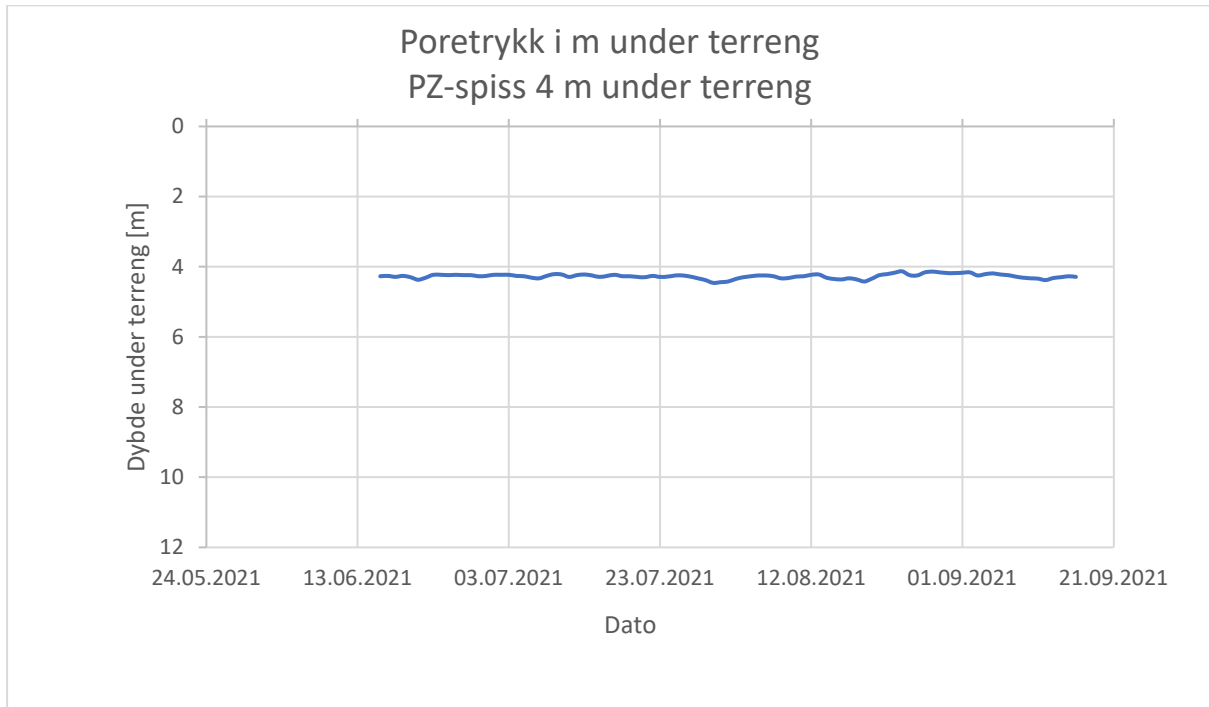
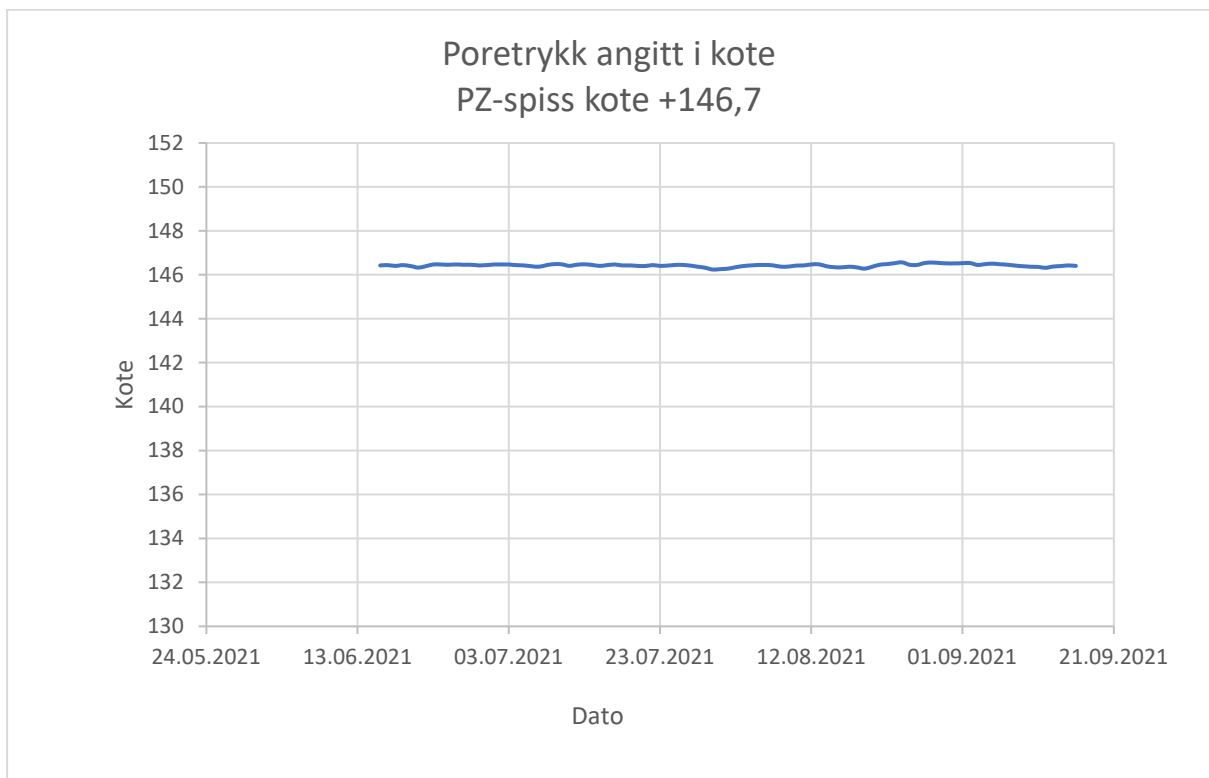
#### Piezometer spiss 4 m under terreng (kote +146,7)

### Logging elektrisk piezometer i borpunkt 01-2021

Rambøll har satt ned 2 stk. elektriske piezometer i punkt 01-2021 i 2021. Pieometerene er satt i 4 m og 11 m under terreng. Det ble ikke målt poretrykk i spiss 4 m under terreng. I måler med spiss 11 m under terreng er poretrykket målt til 9 m under terreng. Dette tilsvarer en grunnvannstand på kote +142.
