**Skredfarevurdering på  
gbnr. 62/451, i  
Kjørslømbakkane  
burettslag i Førde,  
Sunnfjord kommune**

Sunnfjord Geo Center

| Prosjektinformasjon og status | | |
|---|---|---|
| 2021-03-095 | Skredfarevurdering på gbnr. 62/451, i Kjørslemøbakkane burettslag i Førde, Sunnfjord kommune | |

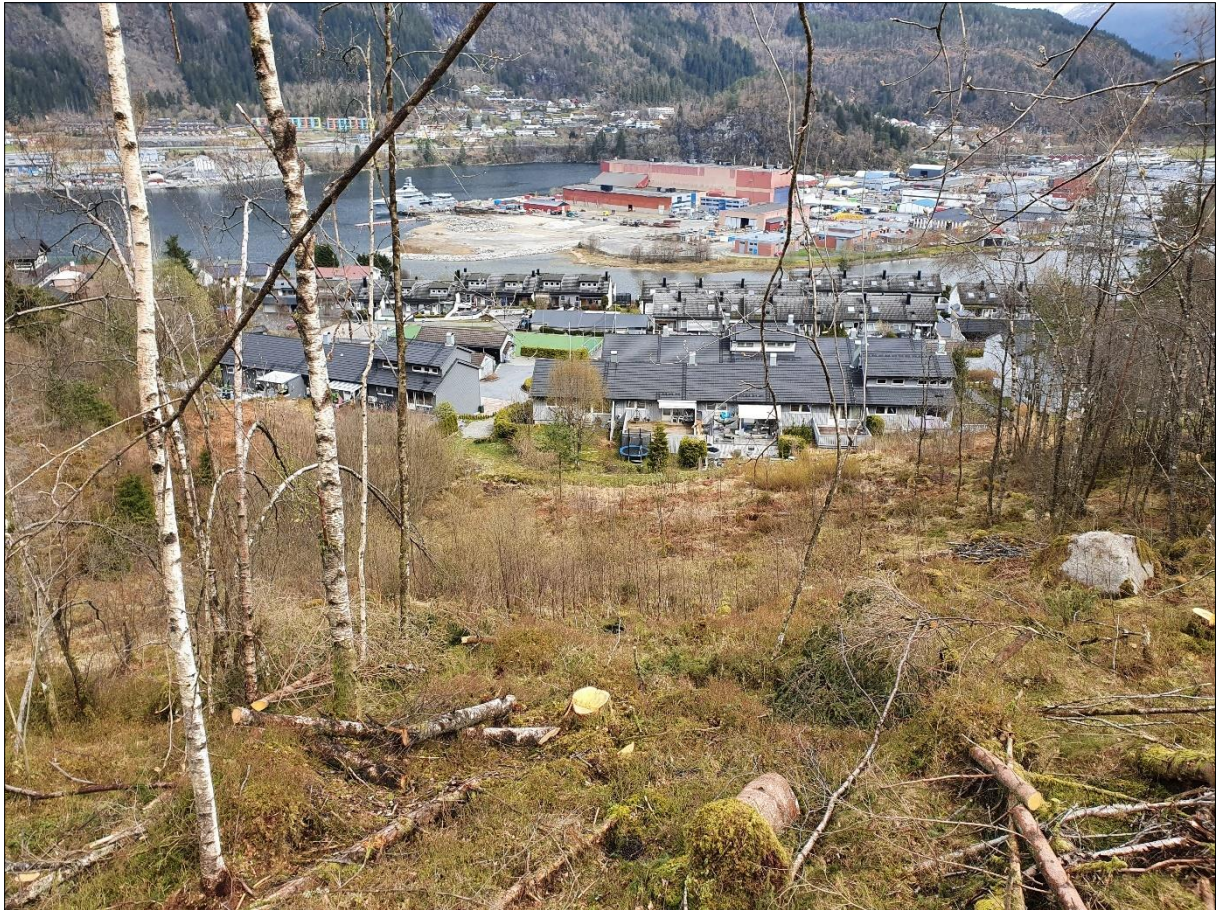
Figur 2: Bilete tatt mot Førde sentrum i aust, frå lia ovanfor Kjørslemøbakkane burettslag. Dette området har nyleg blitt rydda for skog. Midt i biletet ser ein den øvste (vestlegaste) rekka av husa i burettslaget.

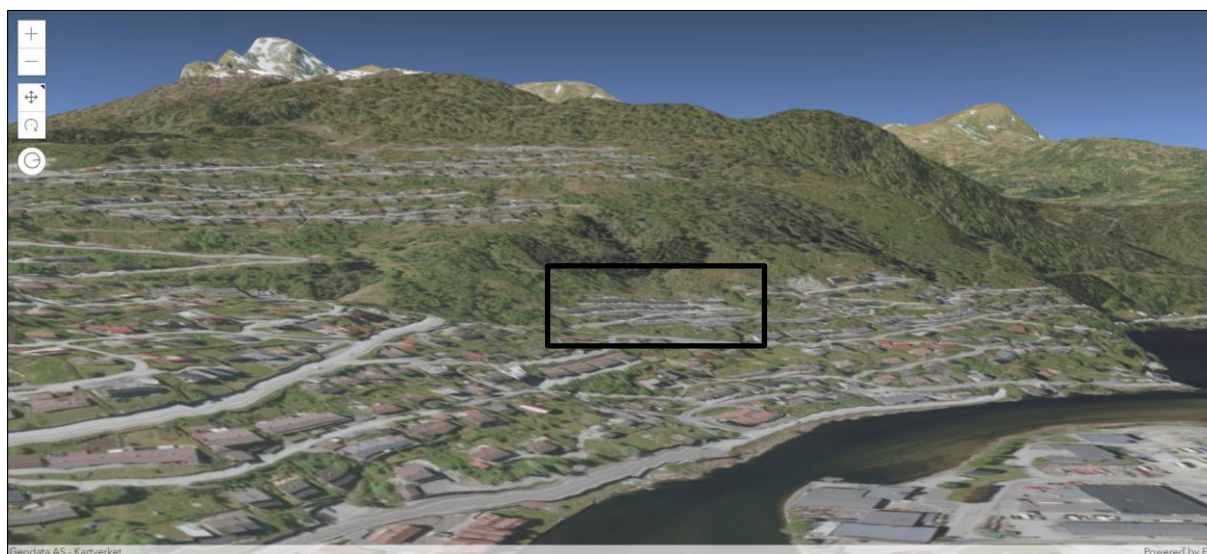
Figur 5: 3D-framstilling frå flyfoto av Kjørslemøbakkene (svart rektangel) og områda rundt. Ein ser vestover med Jølstra i framgrunnen og Gravdalsholten i bakgrunnen. Henta frå norgebilder.no

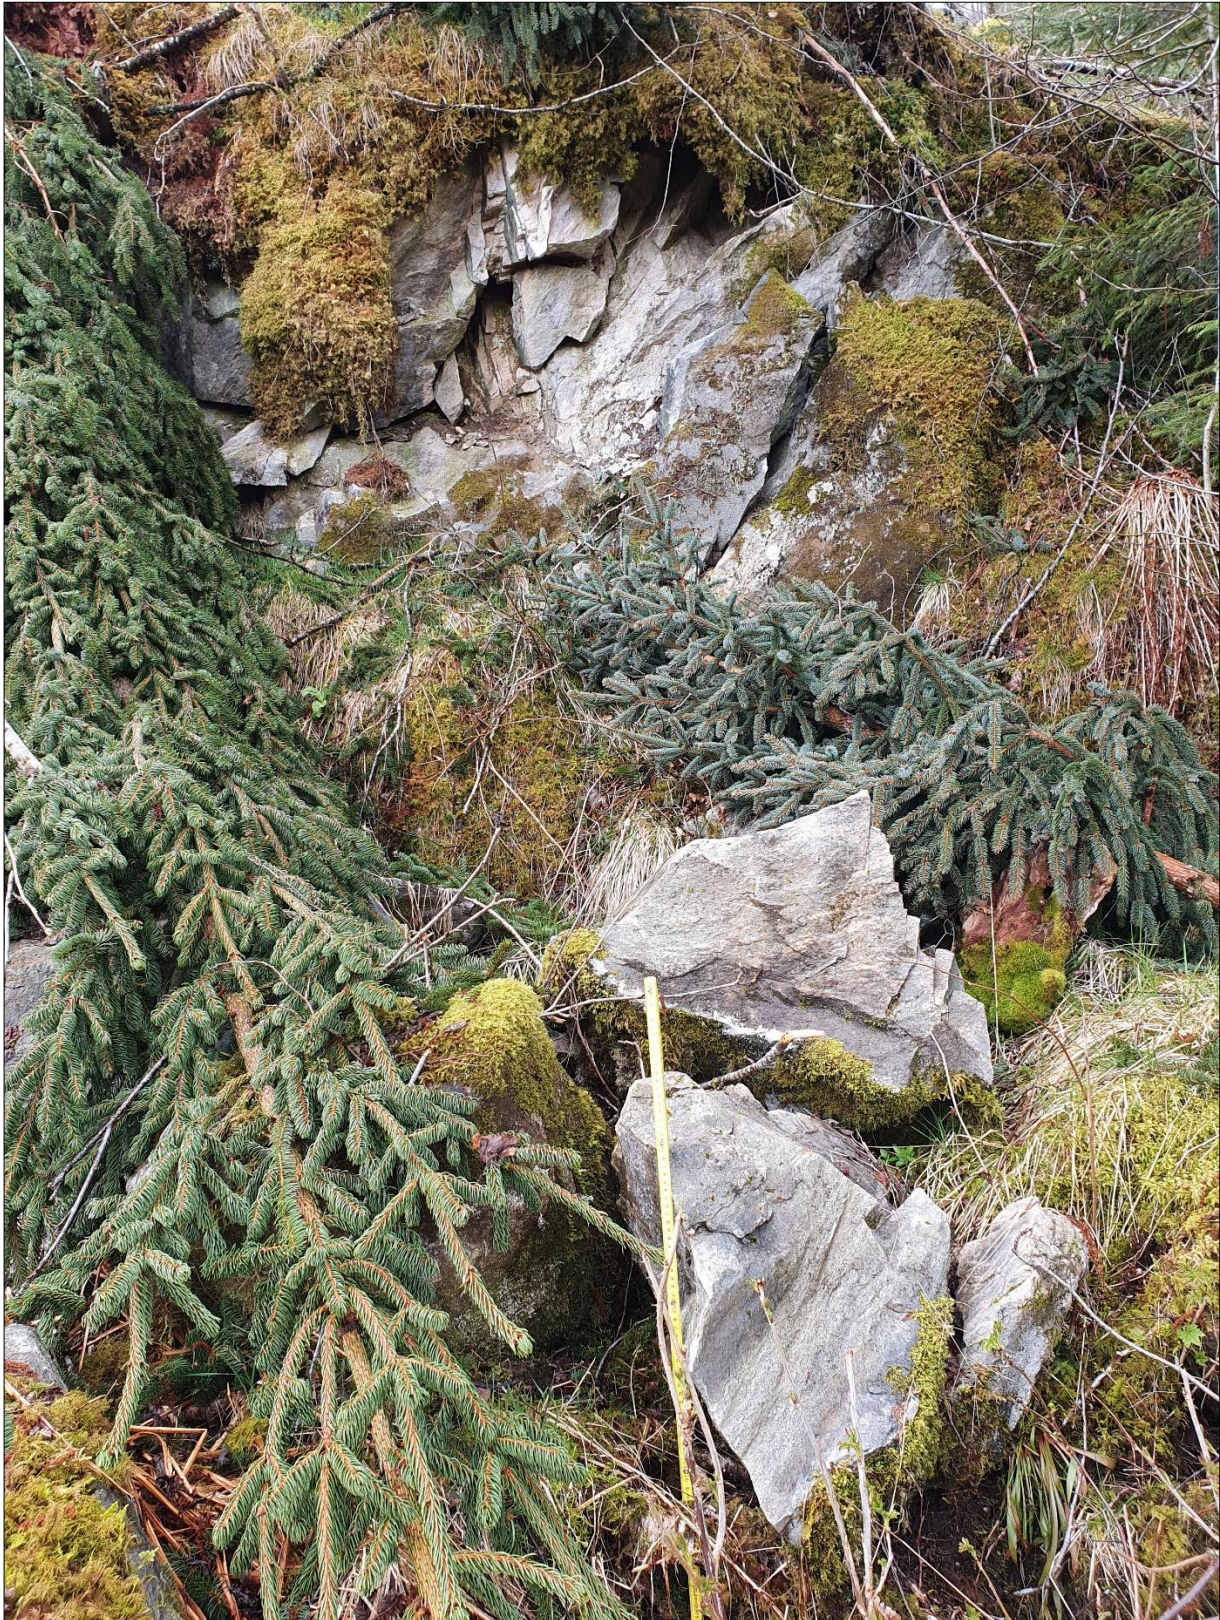
Utanom desse to hamrane er berggrunnen i påverknadsområdet enkelte stadar svært oppsprukken. Sprekkemønsteret framstår uregelmessig, men blokkene ber stort sett preg av å vere avlange avskalingar.

Figur 7: Fjellet i påverknadsområdet er til dels oppsprukke og her kan ein sjå at berget består av granittisk gneis.

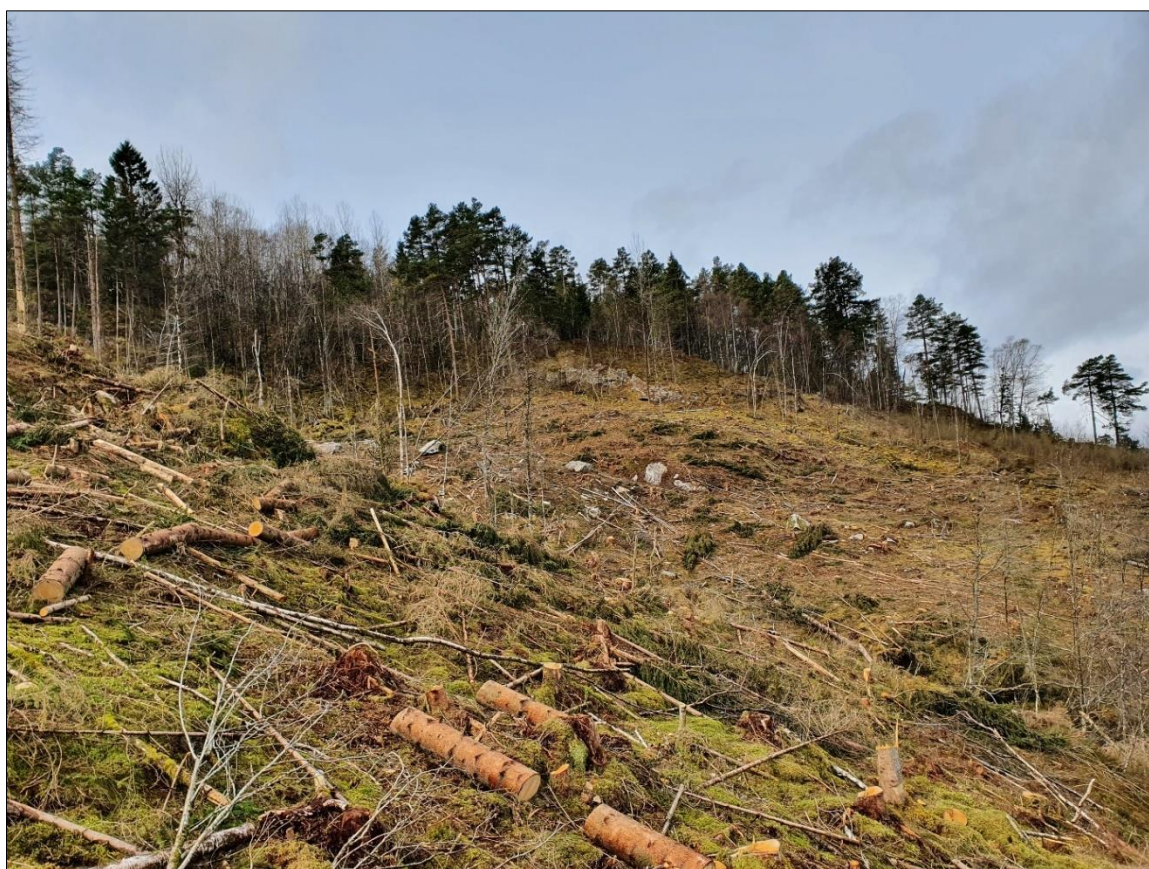
Lausmassekartet til NGU syner at lia mellom Kjørslemøbakkane og Slåttebakkane er dekkja av tynt morene. Synfaringa stadfesta dette og det vart observert bart fjell fleire stadar i området. Jamt over er denne morenen grovblokka, noko som har ein stabiliserande effekt.

Figur 9: Storparten av påverknadsområdet består av tynt morene, dekket av torv og vegetasjon.

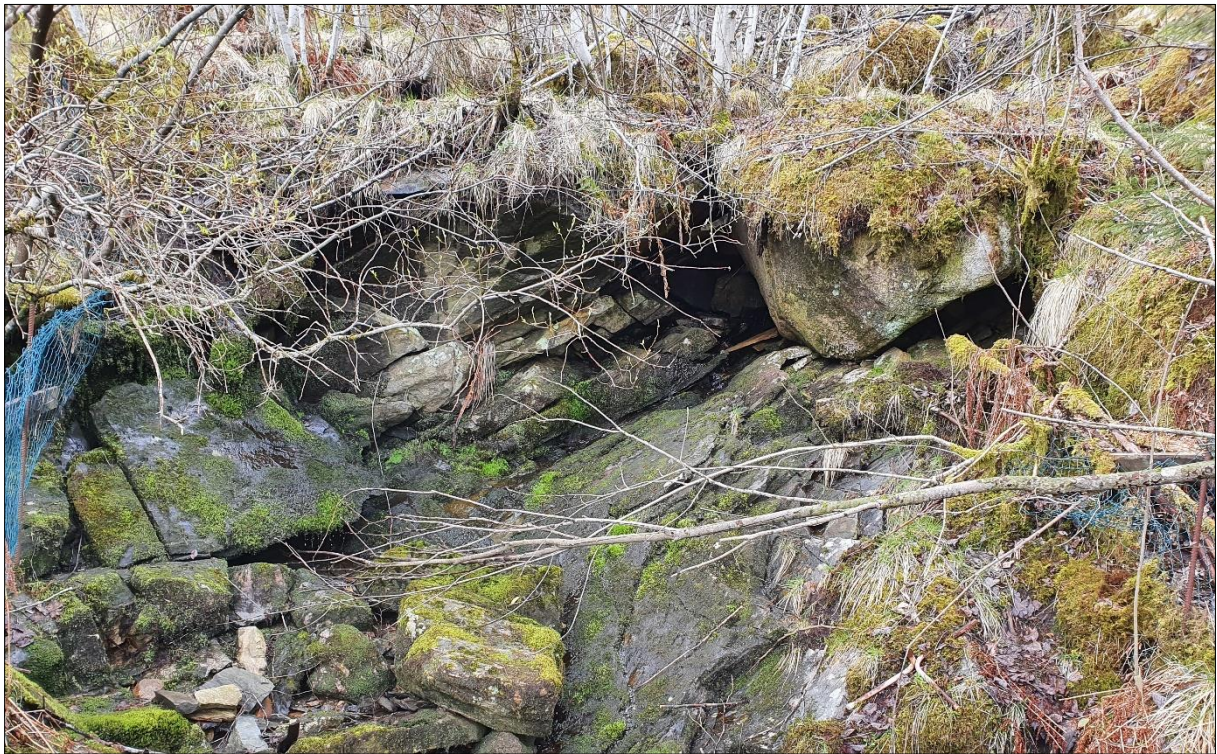
Figur 10: Bart fjell fleire stadar i påverknadsområdet. Der torva er vekke består lausmassane av både lokal avskalingsforvitring og moreneblokker.

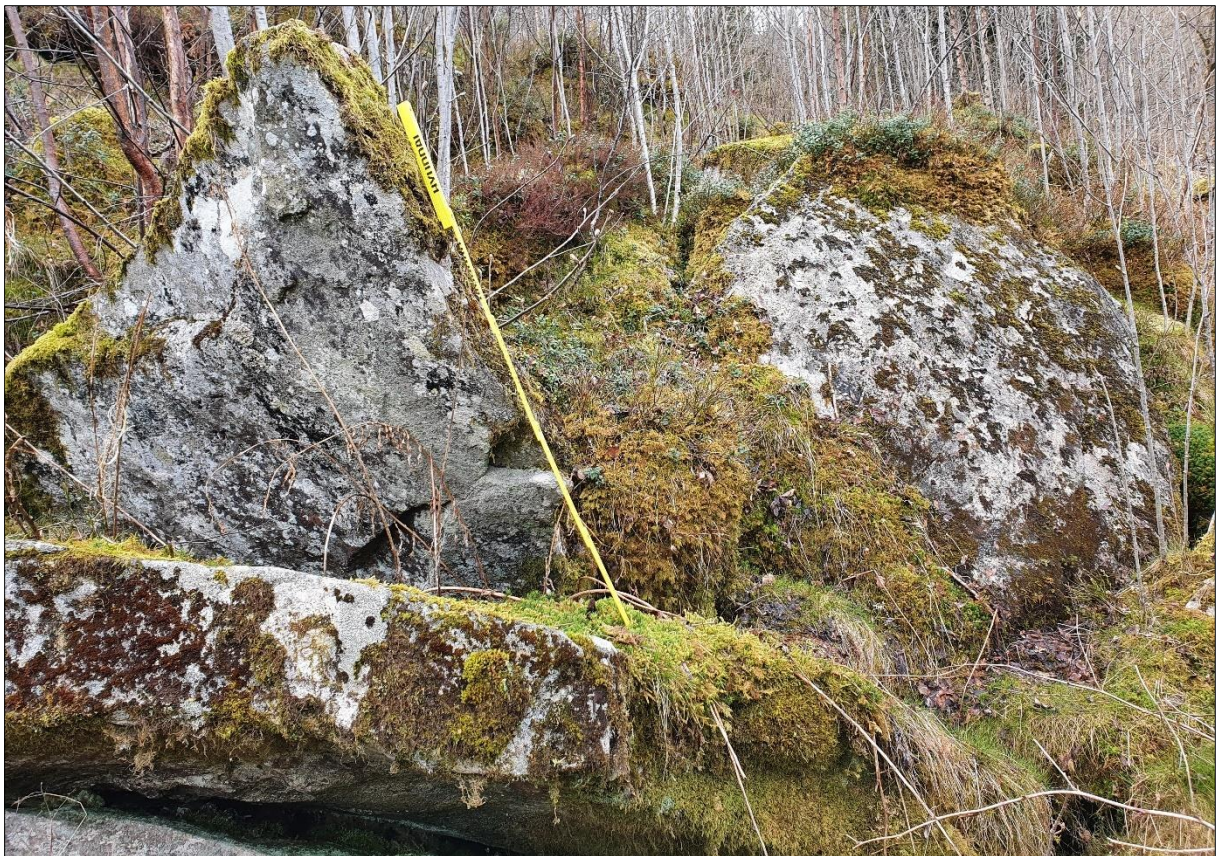
Den eine av desse er ein austvendt hammar som ligg i nordvestre del av påverknadsområdet. Det ligg fleire skredblokker i underkant av hammaren og den blokka lengst frå hammaren ligg rett vest for kartlagd område, kring 10 m ovanfor rekkehusa i burettslaget. Dei største av desse blokkene har eit volum på over  $2\text{--}3\text{ m}^3$ . Skredblokkene er tilgrodd av mose og til dels forvitra, og det er ikkje spor etter ferske steinsprang. Ein kan ikkje utelukke at ein del av dette materialet kjem av frostsprenging på staden, slik at det har vore lite kinetisk energi i samband med danninga av dei. Rett nedanfor hammaren er det likevel ei tydeleg ur som er avsett av steinsprang.

Den andre hammaren som vart observert under synfaringa ligg ovanfor det søraustre rekkehuset. Denne hammaren er nordvendt og om lag ein meter høg. Her ligg det også blokker, men heller ikkje her er det spor etter ferskt skredmateriale og blokkene ligg rett nedanfor hammaren. Som ved den andre hammaren kan ein her heller ikkje utelukke at ein del av blokkene skuldast frostsprenging på staden.

Figur 11: Det ligg skredblokker under hamrane i påverknadsområdet, men det er ikkje teikn til aktive steinsprangprosessar.

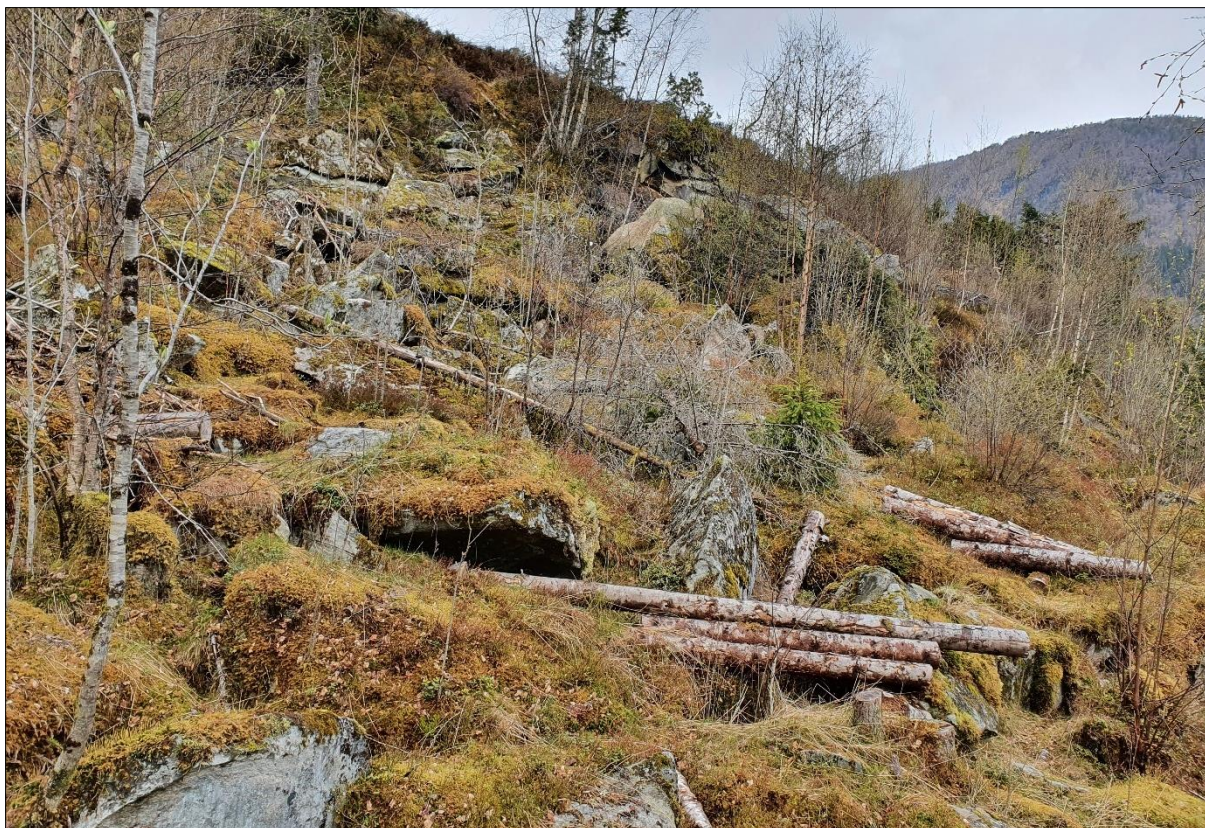
Figur 12: Tilgrodde skredblokker i påverknadsområdet.

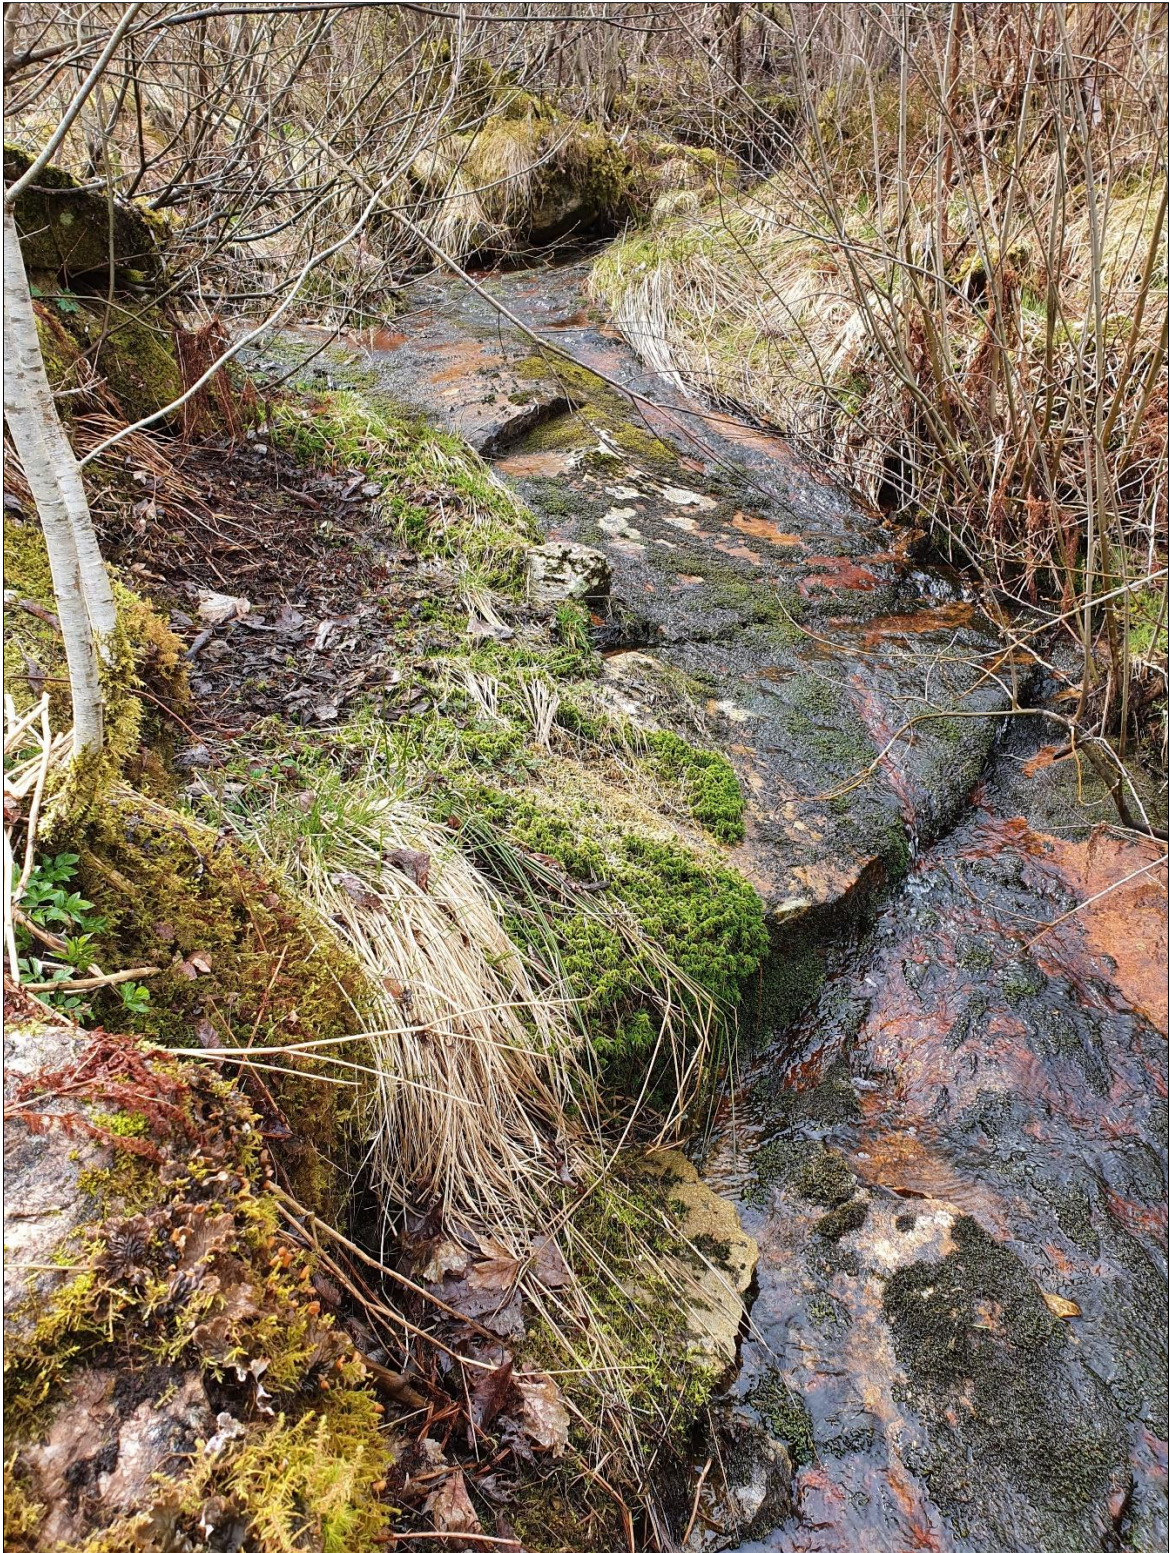
Det er to mindre bekkar i påverknadsområdet. Bekken lengst nordvest renn i grov ur i øvre del og på bart fjell i nedre del av lia. Likeins renn bekken i søraust anten i grove massar eller på fast fjell. Begge bekkane er lagt i røyr frå like ovanfor husrekka. Det er også bygd ein voll som leiar overflatevatnet mellom desse dreneringsløpa inn i bekken i nordvest. Denne vollen er 1,0-1,5 m høg.

Figur 13: Bekkane renn dels på fast fjell og dels i grove massar.

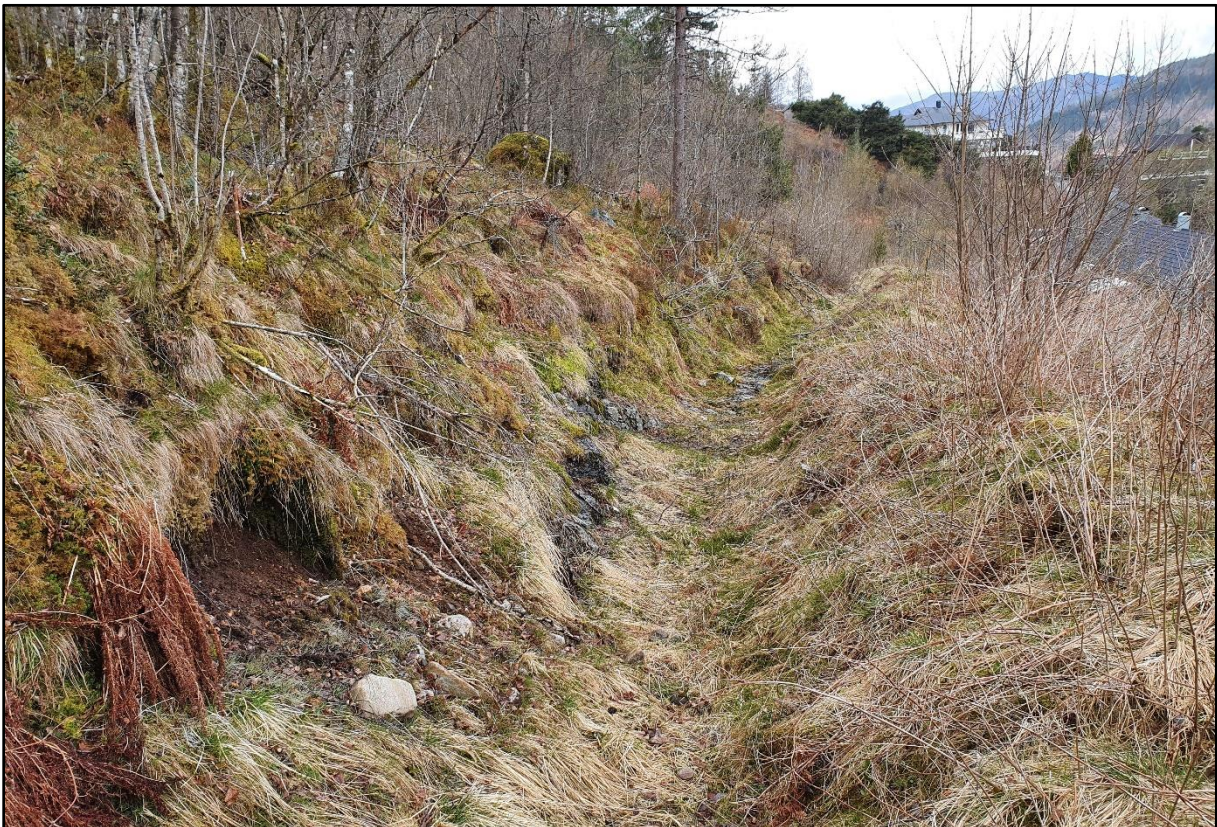
Figur 15: Bilete tatt mot nord/nordvest. Der er utarbeidd ein 1,0-1,5 m høg voll i overkant av Kjørslemøbakkane burettslag og denne fangar opp overflatedreneringa mellom dei to bekkane i påverknadsområdet.

Det er ikkje markert for noko sikringstiltak på atlas.nve.no. Under synfaring vart det observert ei grøft, kring 1-1.5 m høg som drenerer vekk overflatevatn. Grøfta er markert på registreringskart i vedlegg 1.

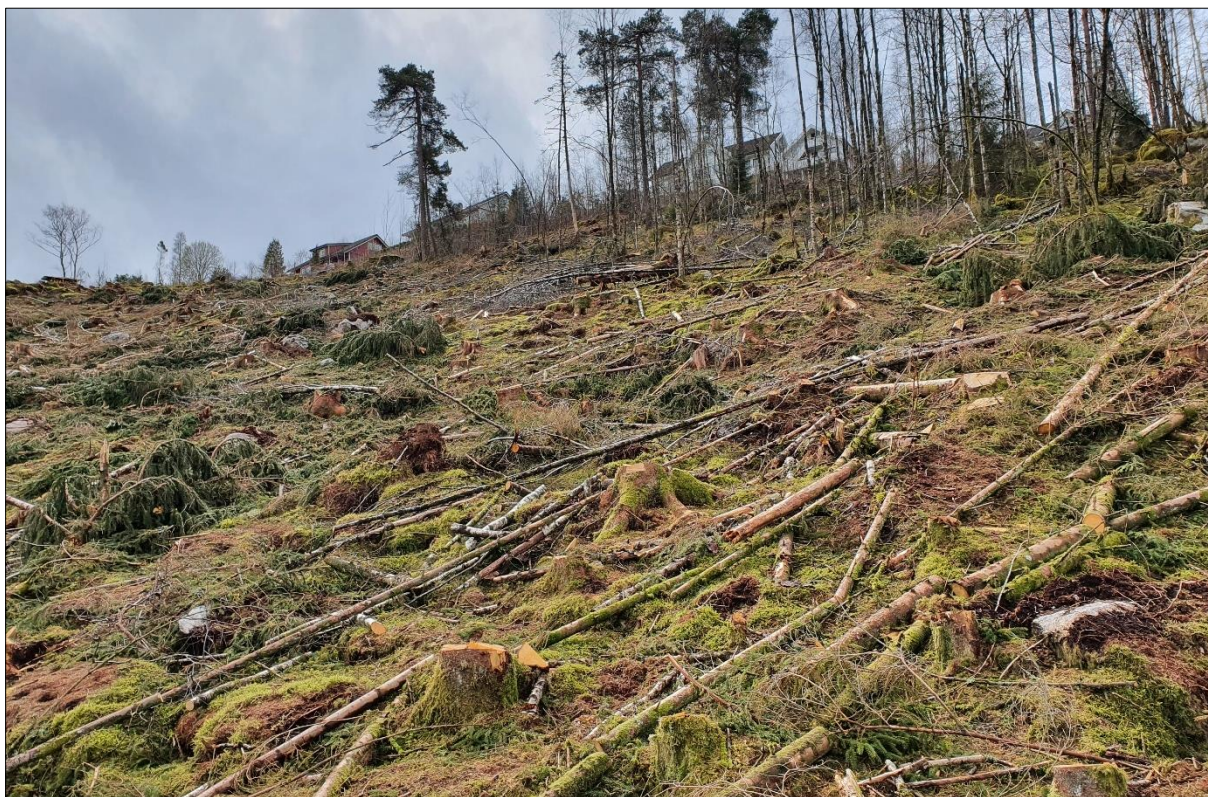
Figur 16: Bilete tatt mot sørvest. Granskog har dominert påverknadsområdet dei siste 60 åra, men denne har nyleg blitt rydda. I bakgrunnen ser ein nedre delar av Slåtebakkane.

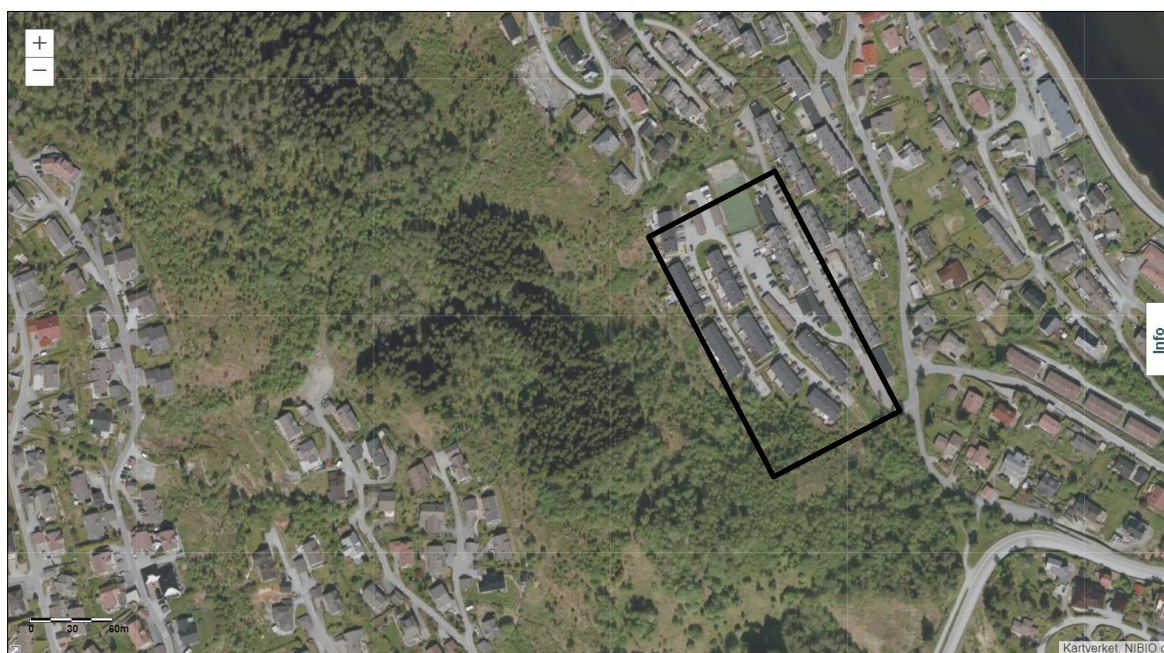
Figur 17: Flyfoto frå 2020 viser at det inntil nyleg har vore granskog i lia mellom dei utbygde områda i Kjørslemøbakkane og Slåtebakkane. Kjelde: [www.norgebilder.no](http://www.norgebilder.no).

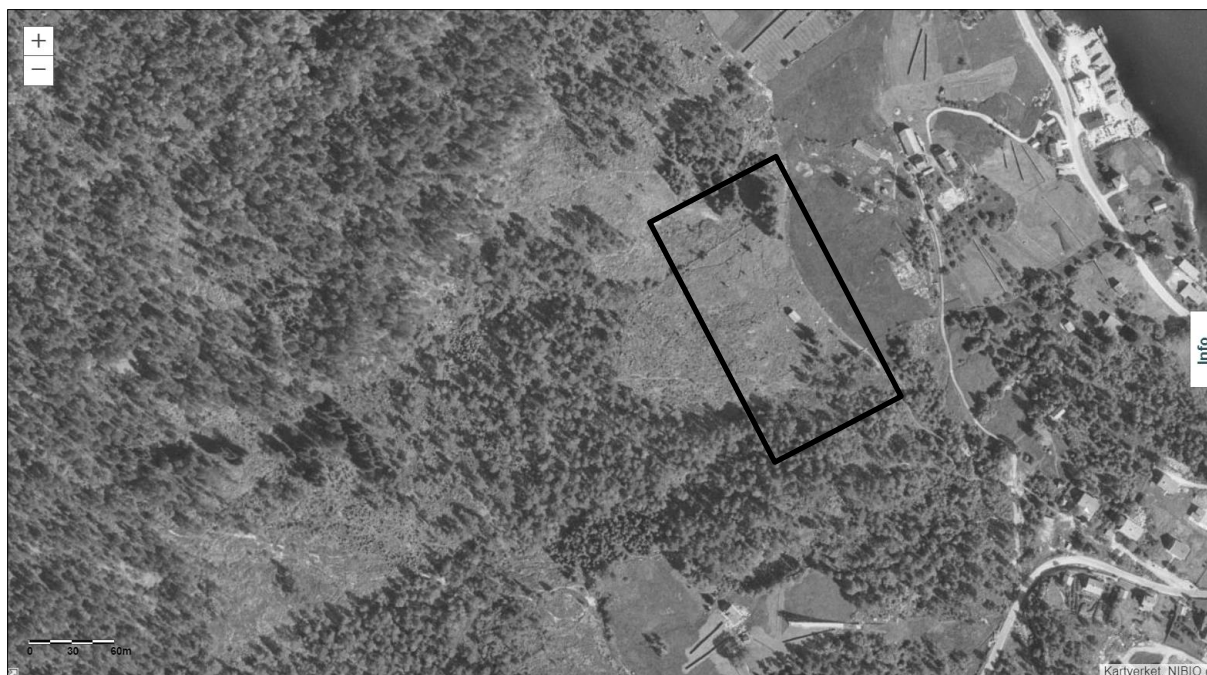
Figur 18: Flyfoto frå 1965 viser at det også då var ein del skog i området mellom Kjørslemøbakkane (svart rektangel) og Slåttebakkane lenger sørvest. Kjelde: [www.norgebilder.no](http://www.norgebilder.no).

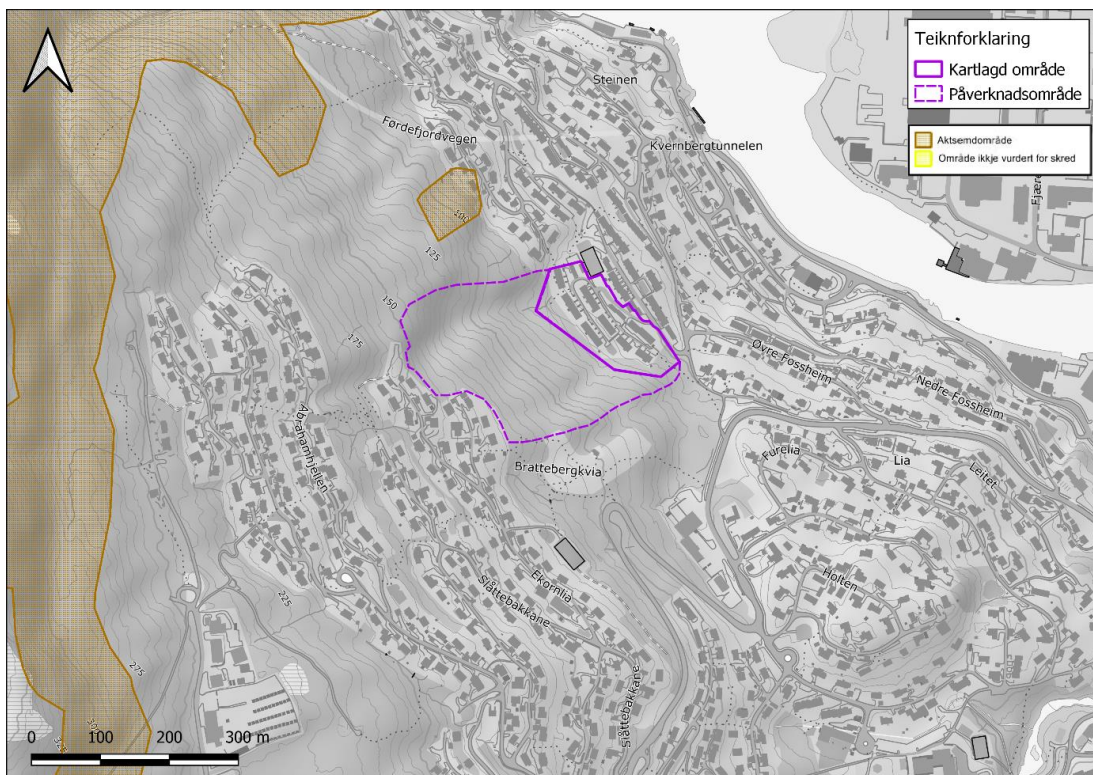
Figur 20: Aktsemdkart for snø- og steinskrad frå NGI viser at Kjørslemøbakkane ligg utanfor aktsemdsområde for desse skredtypene. Kart: nve.no
