GEOTEKNISK RAPPORT

Vurdering av områdestabilitet

Maria Dehli vei 40, gnr./bnr. 104/3, i Oslo kommune

50489-02-R

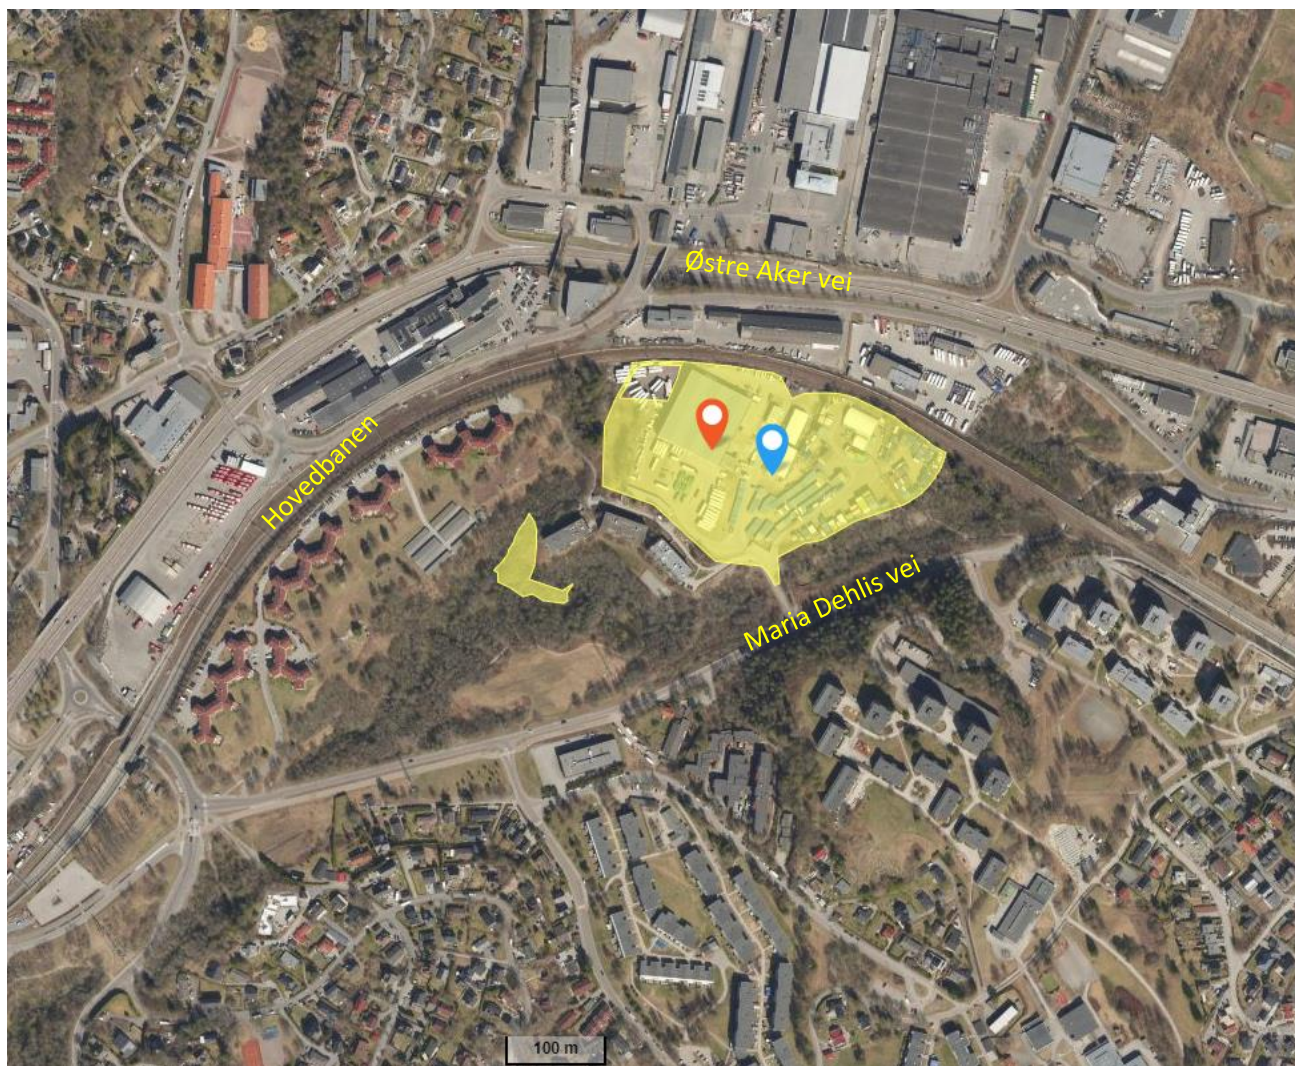
Figur 1: Flybilde av området rundt gnr./bnr. 104/3 i Oslo kommune. Eiendommen er vist med rød/gul markør (kilde: Norgeskart)

Eiendommen ligger på et platå på ca. kote +129 moh. rett sør for Hovedbanen ca. 100 m nordvest for Maria Dehlis vei og ca. 100 m sør for Østre Aker vei. I nord er det jernbane (Hovedbanen) og i øst, sør og vest ravinert terreng m/noe skog. Ellers består området av næringsbygg og blokkbebyggelse, jf. Figur 1.

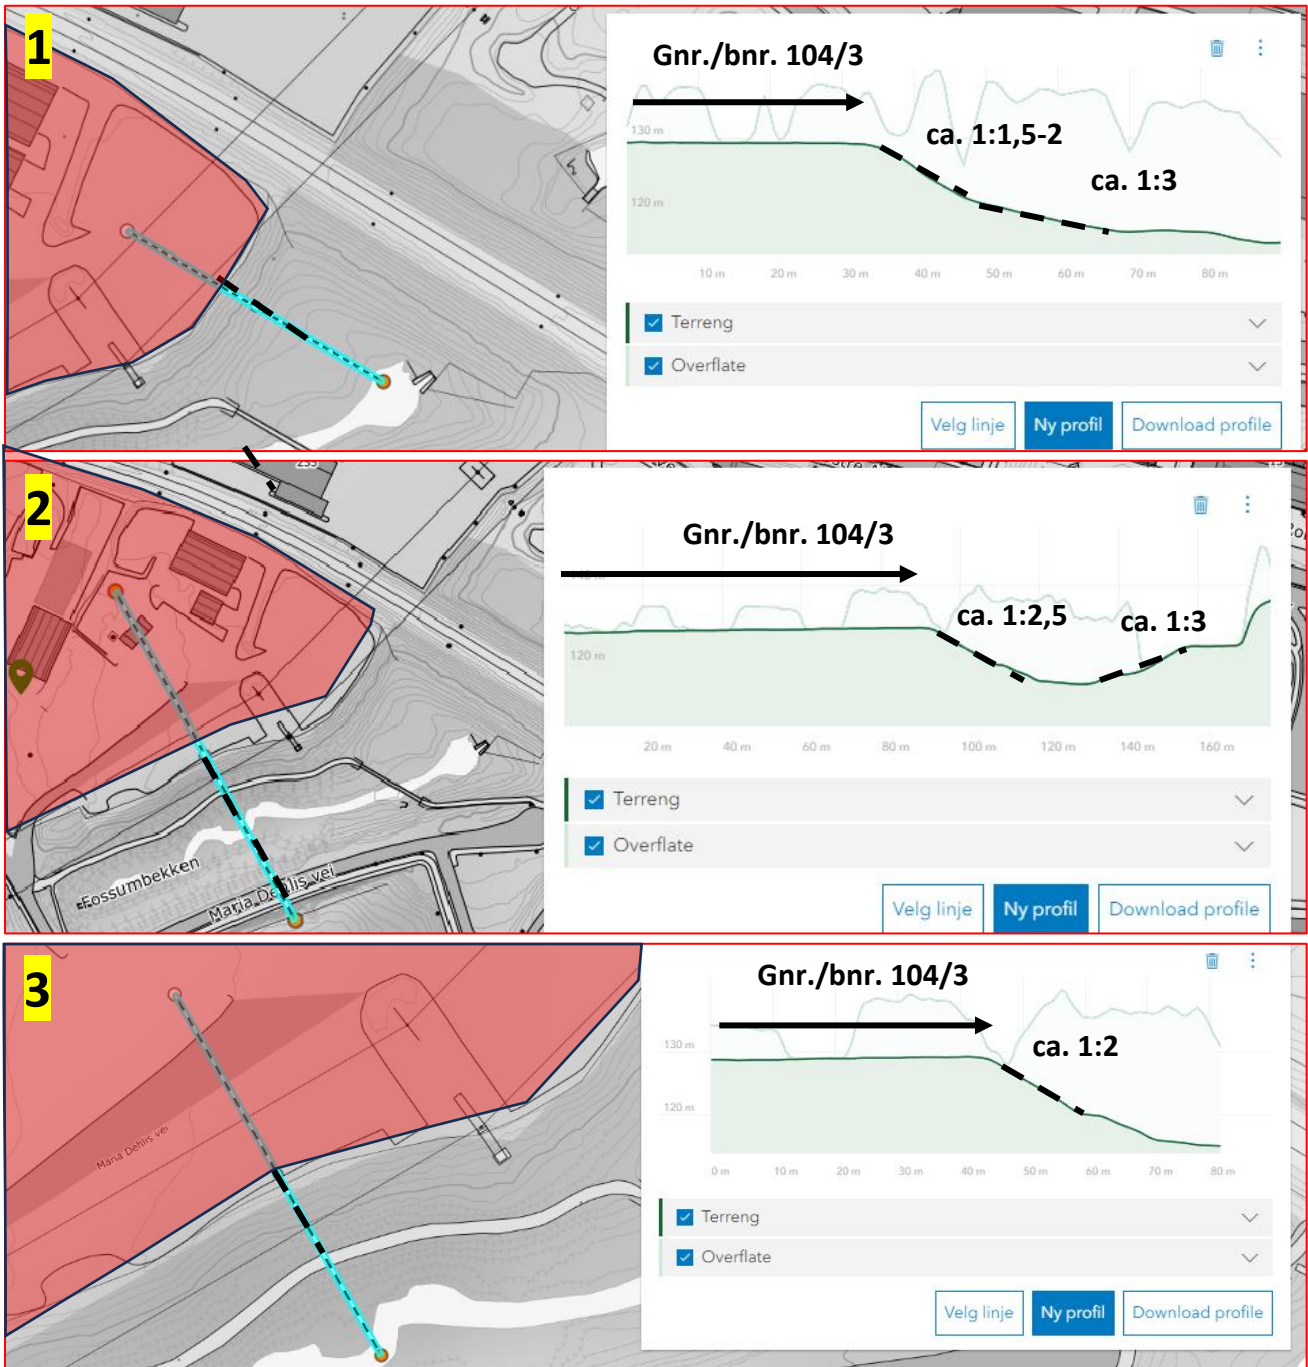
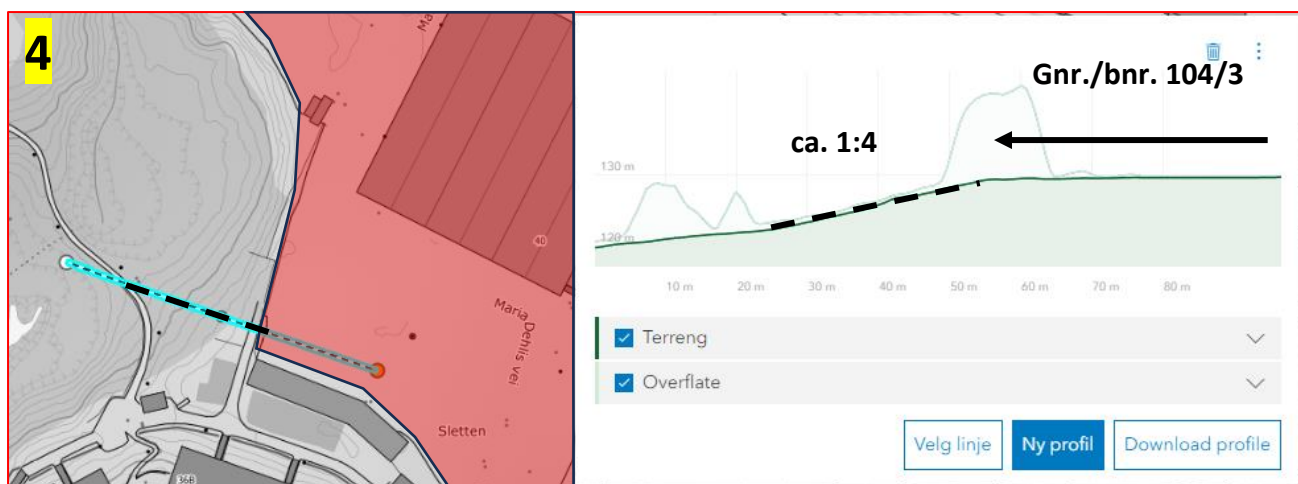
Figur 2: Kart med høydedata/høydeprofil av området rundt gnr./bnr. 104/3 i Oslo kommune. Eiendommen er markert i rødt (kilde: hoydedata.no). Snitt viser følgende terreng:

1. Profil fra øst v/Østre Aker vei
2. Profil fra Maria Dehlis vei og mot nordvest
3. Nærbilde av (2)
4. Profil fra vest mot sør-sørøst

Terrenget har følgende helninger, jf. Figur 2:

1. Profil fra øst v/Østre Aker vei og mot nordvest. Terrenget stiger med maksimalt ca. 1:1,5-2 opp mot eiendommen
2. Profil av terreng fra Maria Dehlis vei og mot nordvest til eiendommen. Skråningen ved Fossumbekken har helninger på hhv. 1:3 fra Maria Dehlis vei ned mot Fossumbekken og stiger ca. 1:2,5 mot eiendommen
3. Nærbilde av (2) hvor øvre del av skråningen mot eiendommen stiger med ca. 1:2
4. Profil av terreng vest for eiendommen mot sør-sørvest, hvor terrenget stiger med ca. 1:4 opp mot eiendommen

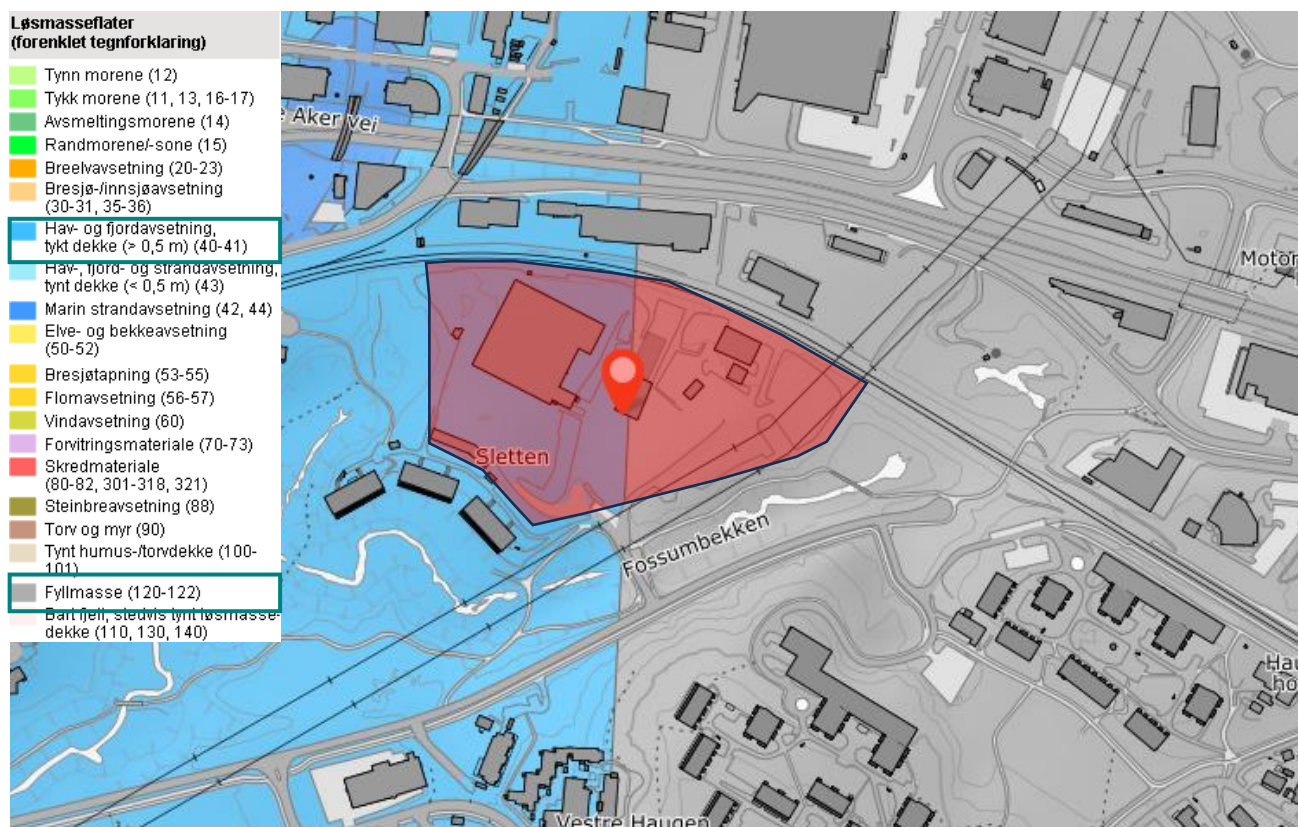
Figur 3: Utsnitt kvartærgeologisk kart (kilde: NGU). Eiendommen er vist med rød markør

Iht. NGUs kvartærgeologiske kart er jordmassene i grunnen i og rundt eiendommen klassifisert som «Hav- og fjordavsetning, sammenhengende dekke, stedvis med stor mektighet» og fyllmasser. Se utsnitt i Figur 3.

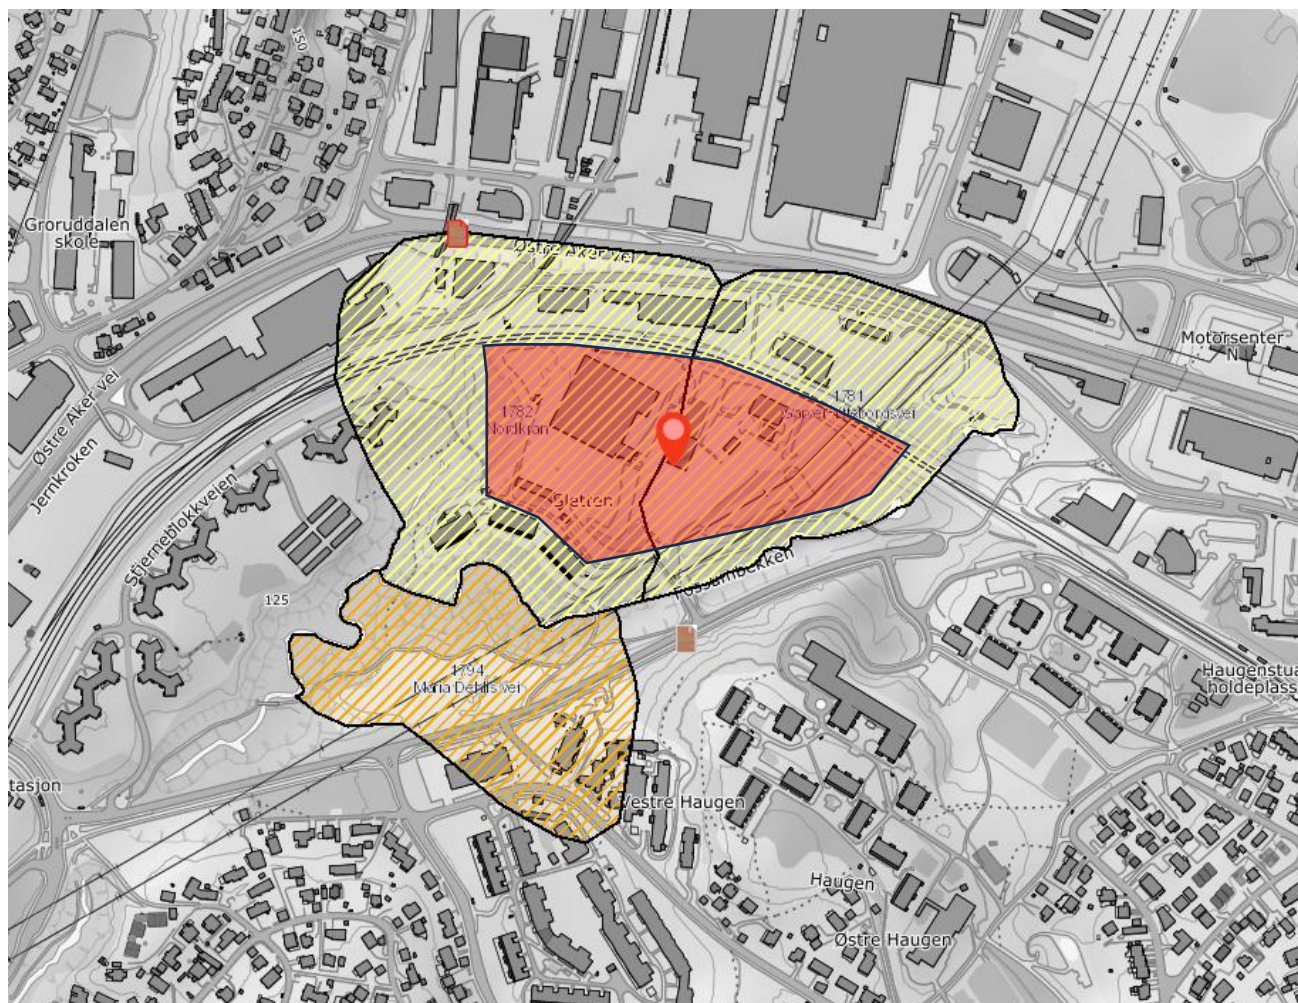
Figur 4: Oversikt over kartlagte kvikkleiresoner i området (kilde: NVE-Atlas). Eiendommen er markert i rødt

Eiendommen ligger innenfor følgende registrerte kvikkleiresoner, slik som vist på Figur 4:

- ☞ Nr. 1781 «Garver Ytteborgsvei» med faregrad Lav og risikoklasse 4
- ☞ Nr. 1782 «Nordkran» med faregrad Lav og risikoklasse 4

- ☞ Nr. 1794 «Maria Dehlis vei» med faregrad Middels og risikoklasse 3

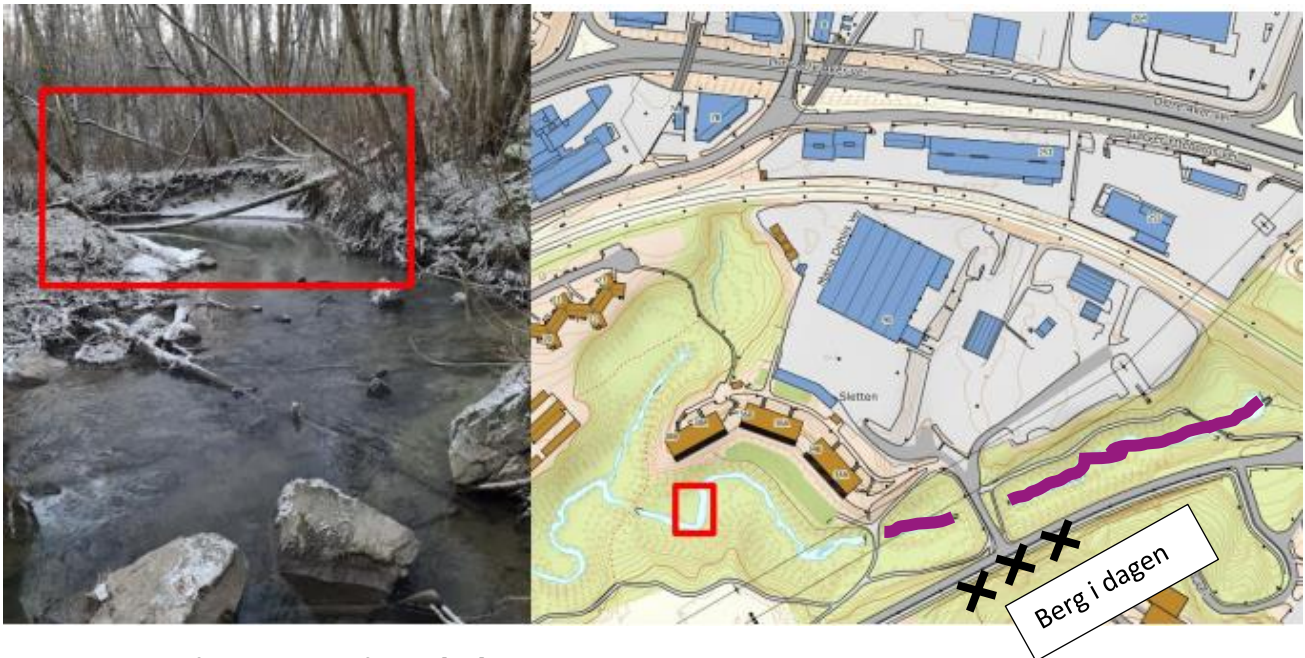
Figur 18: Bilder fra erosjonsbefaring [10]

- ☞ Det har ikke blitt utført grunnundersøkelser.
- ☞ Vurdering av eks. undersøkelser viser 2 m tørrskorpeleire over leire. Fra kote +116 moh. (tilsvarende ca. 13 m under terreng) er det påvist kvikkleire.
- ☞ Tidligere utført erosjonssikring er markert i lilla på Figur 18, dog ble det observert noe erosjon i Fossumbekken sørvest for eiendommen slik som vist på Figur 18.
- ☞ Det ble observert berg i dagen på sørsiden av Fossumbekken (markert med sorte kryss på Figur 18).

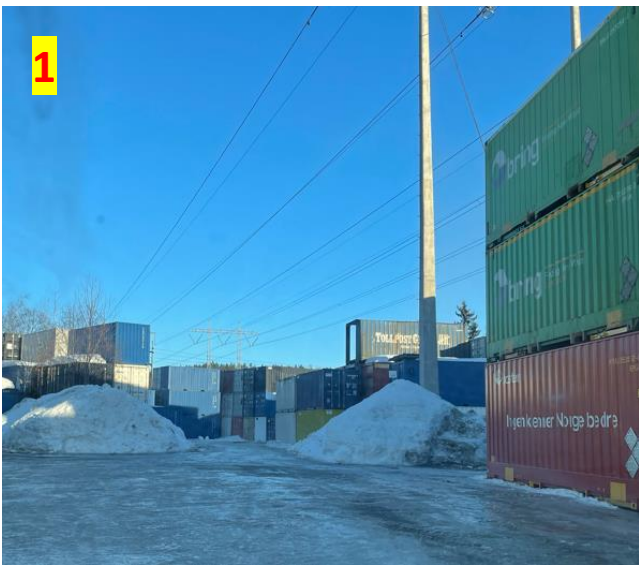
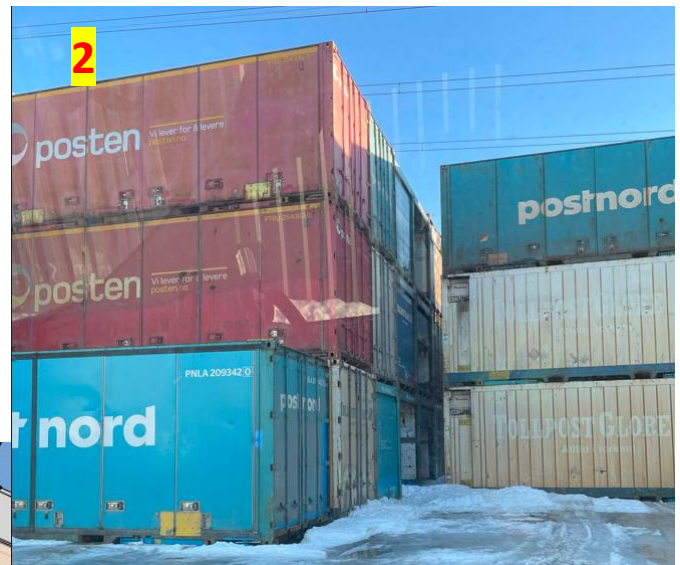
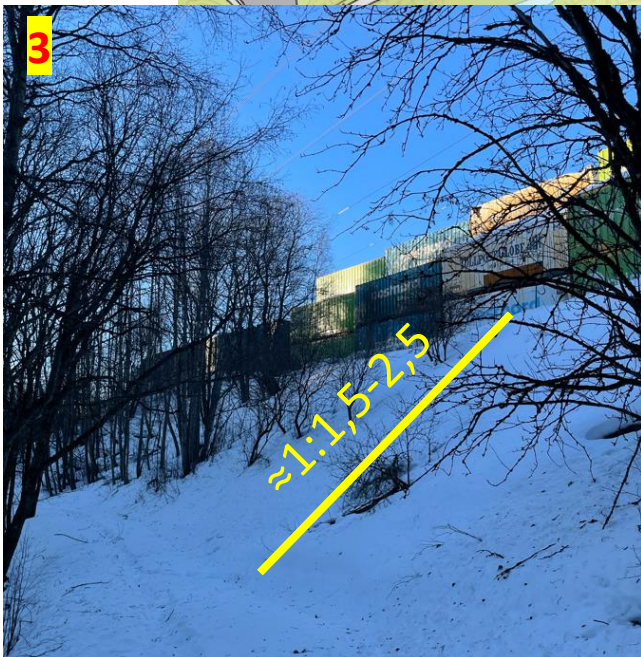
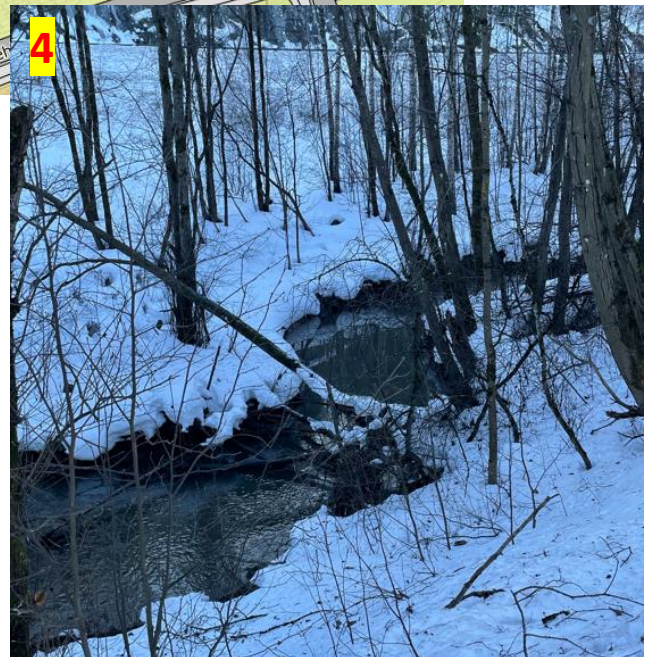
Bilde 1: Tiltaksområdet m/dagens lagring av containere v/skråningskant
-

Bilde 2: Nærbilde av lagringen av containere i Bilde 1. Merk at containere er lagret helt ytterst på skråningskant
-

Figur 20: Oversikt over bilder tatt under befaringen fra østre del av tiltaksområdet. Tiltaksområdet er markert i rødt

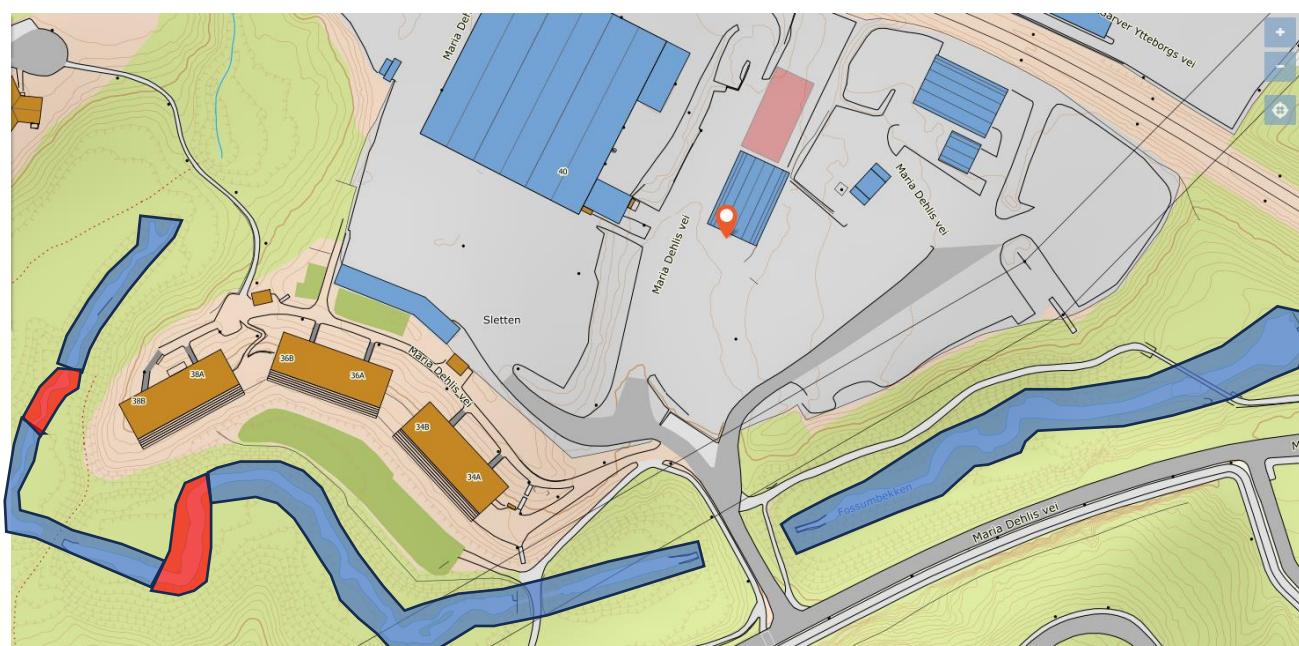
Figur 23: Sammenstilling vurdering av erosjon i Fossumbekken etter befarung fra RGT og DMR

Etter befarungene fra DMR og RGT pågår det erosjon i følgende deler av Fossumbekken slik som markert i rødt på Figur 23. Merk at dette kun er et mindre område av bekken, hvilket skyldes at det bla. har blitt utført erosjonssikring tidligere.

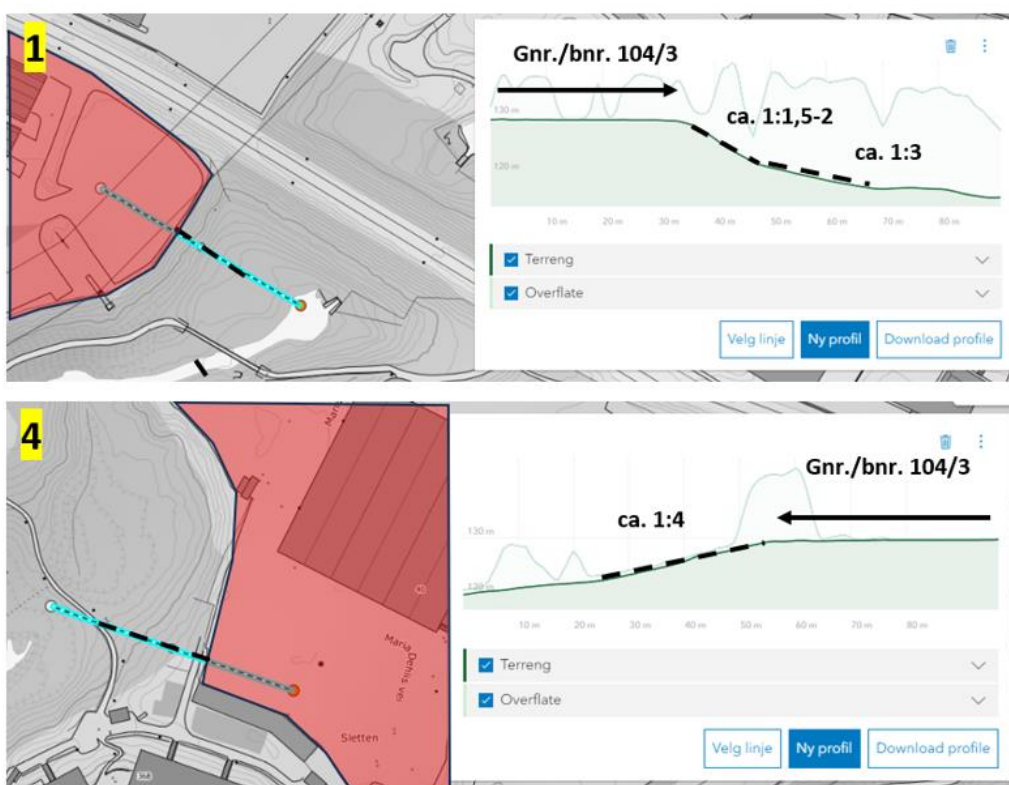
Beskrivelse	Beregnet sikkerhet Dagens situasjon	Påkrevd Sikkerhet	Status
Skråning (1) Kritisk glideflate, F_{cu} : Kritisk glideflate, $F_{c\phi}$:	1.00 1.02	1.60* 1.25	Ikke Ok Ikke Ok
Skråning (4) Kritisk glideflate, F_{cu} : Kritisk glideflate, $F_{c\phi}$:	1.28 1.74	1.60* 1.25	Ikke Ok Ok

*Inkl. sprøbruddfaktor

Slik som nevnt i kap. 1 ble det utført geotekniske vurderinger i notat [2], og i flere omganger per email m/tidligere oppdragsgiver (Nsf V Norway Advisory AS) og tiltakshaver. Tidligere utførte vurderinger omhandlet i notat [2] konkluderte med at dagens situasjon har lav sikkerhet mot skred i skråningene rundt tiltaksområdet, og da spesielt skråningen i sør/sørøst ned mot Fossumbekken hvor det ble beregnet svært lav sikkerhet (jf. resultatene vist på Figur 24).

Alle vurderinger ble utført med en jevnt fordelt terrenglast på 10 kPa (dimensjonerende last på 13 kPa inkl. lastfaktor iht. Eurokode [12]), da ønskelig formål for eiendommen lagt til grunn var lagring av tomme containere.

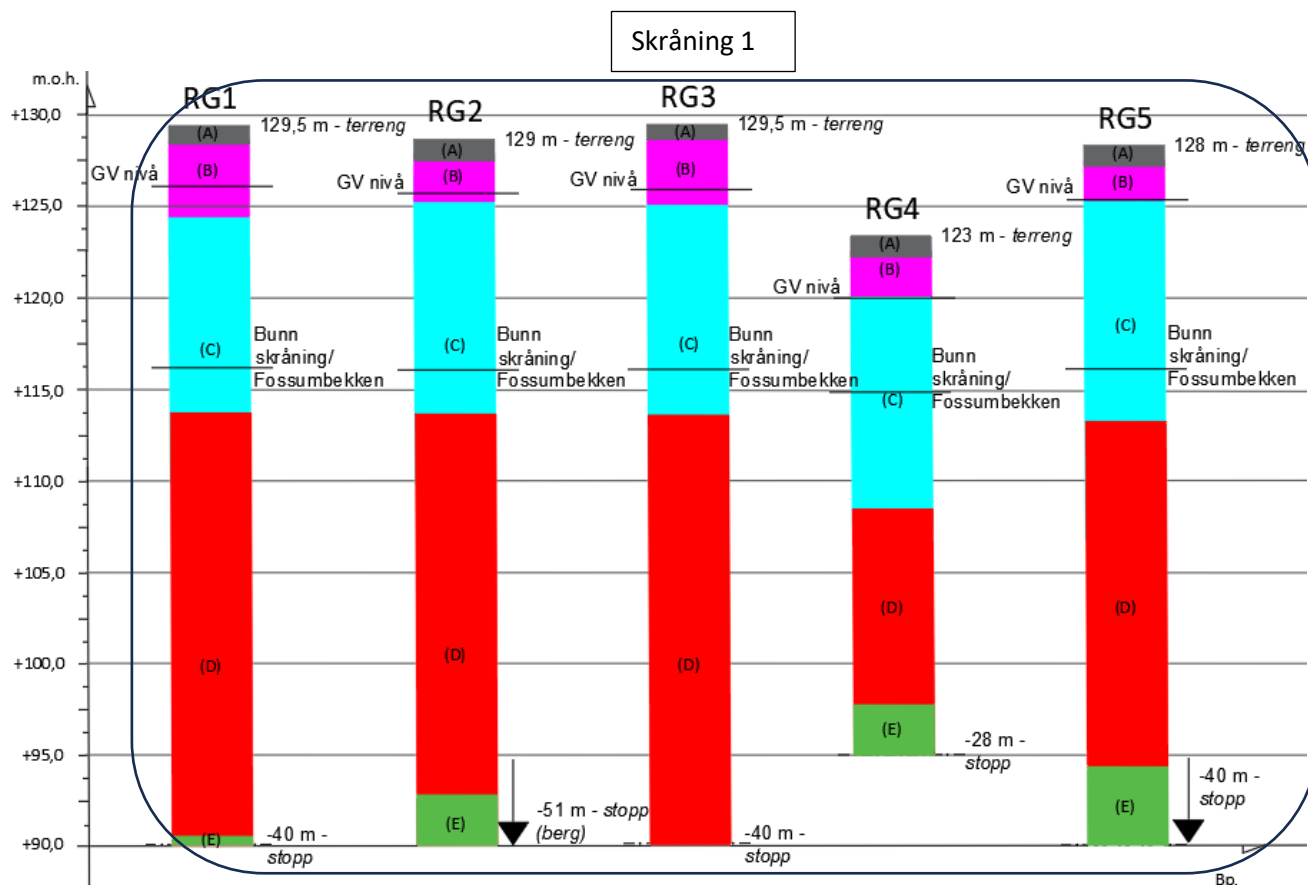
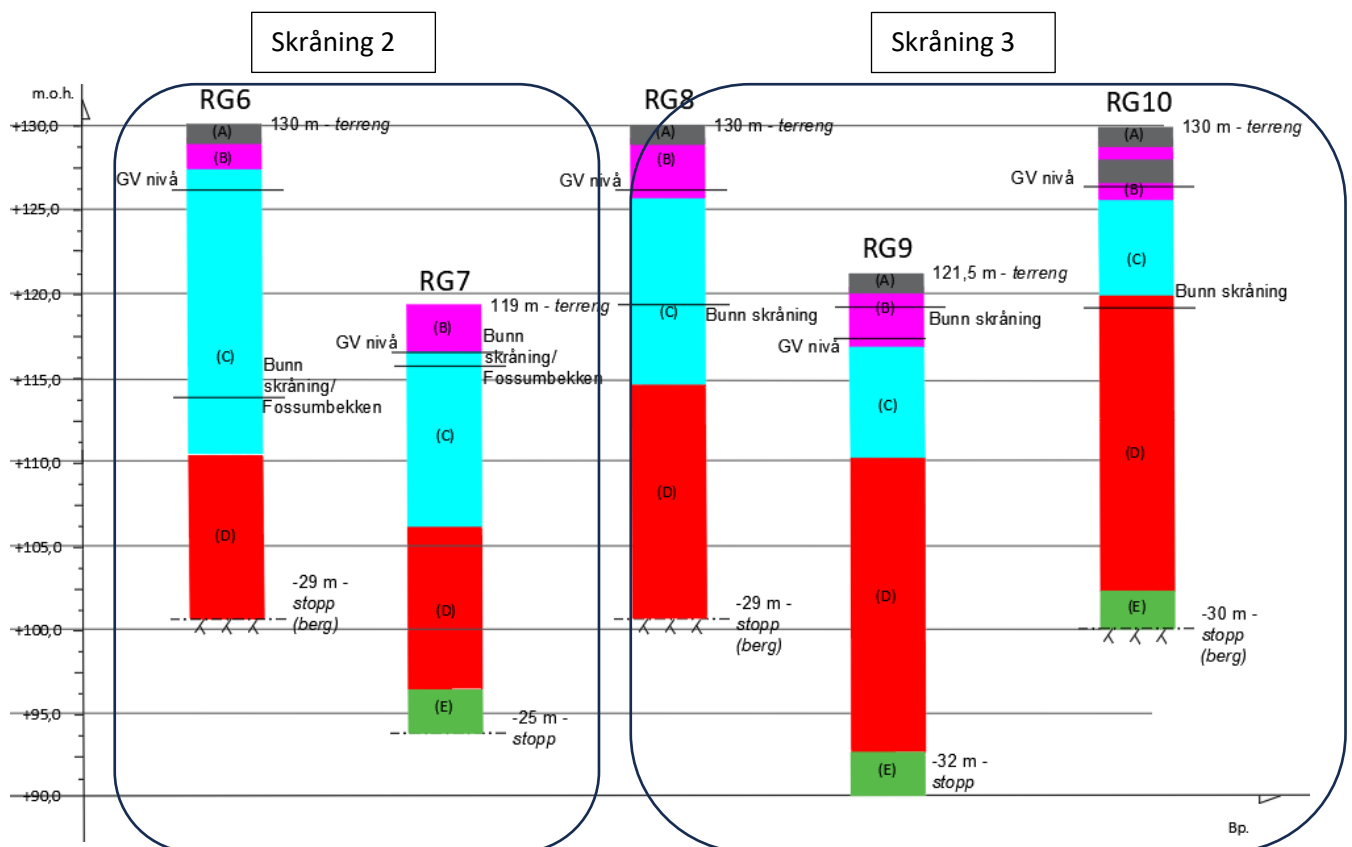
(A)	Asfalt
(B)	Tørrskorpe/fyllmasser
(C)	Leire
(D)	Kvikkleire
(E)	Fastere lag/steiner

Figur 26: Sammenstilling lagdeling fra grunnundersøkelser. Øverst: Bp RG1-5 (skråning 1). Nederst: Bp RG6-10 (skråning 2 og skråning 3)

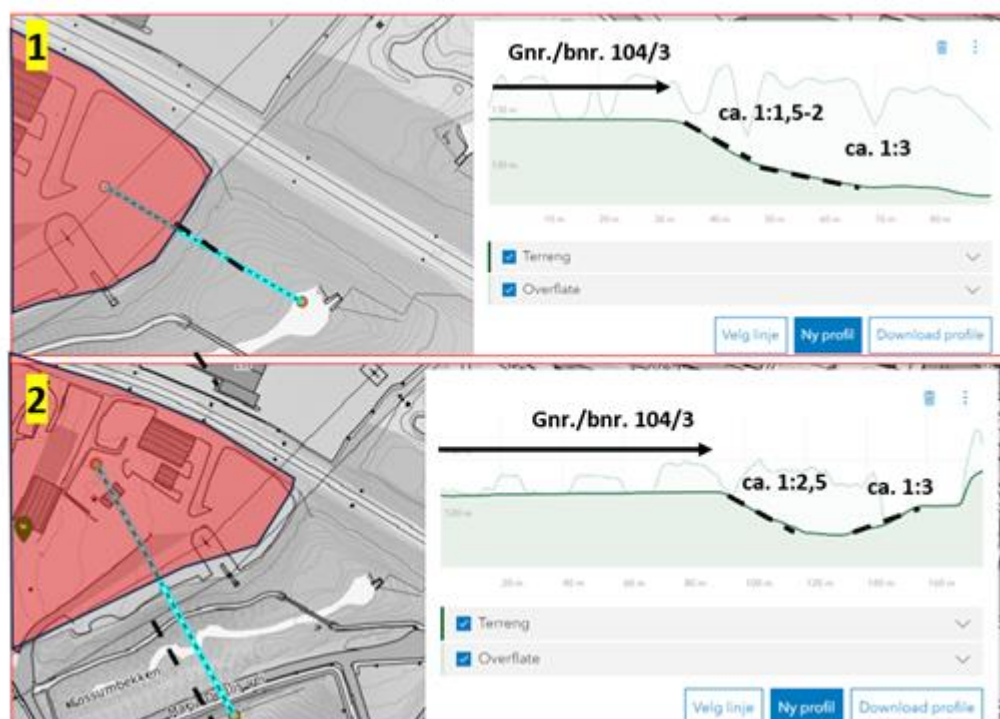
Figur 29: Beregningsnitt (1) og (2) fra [2]

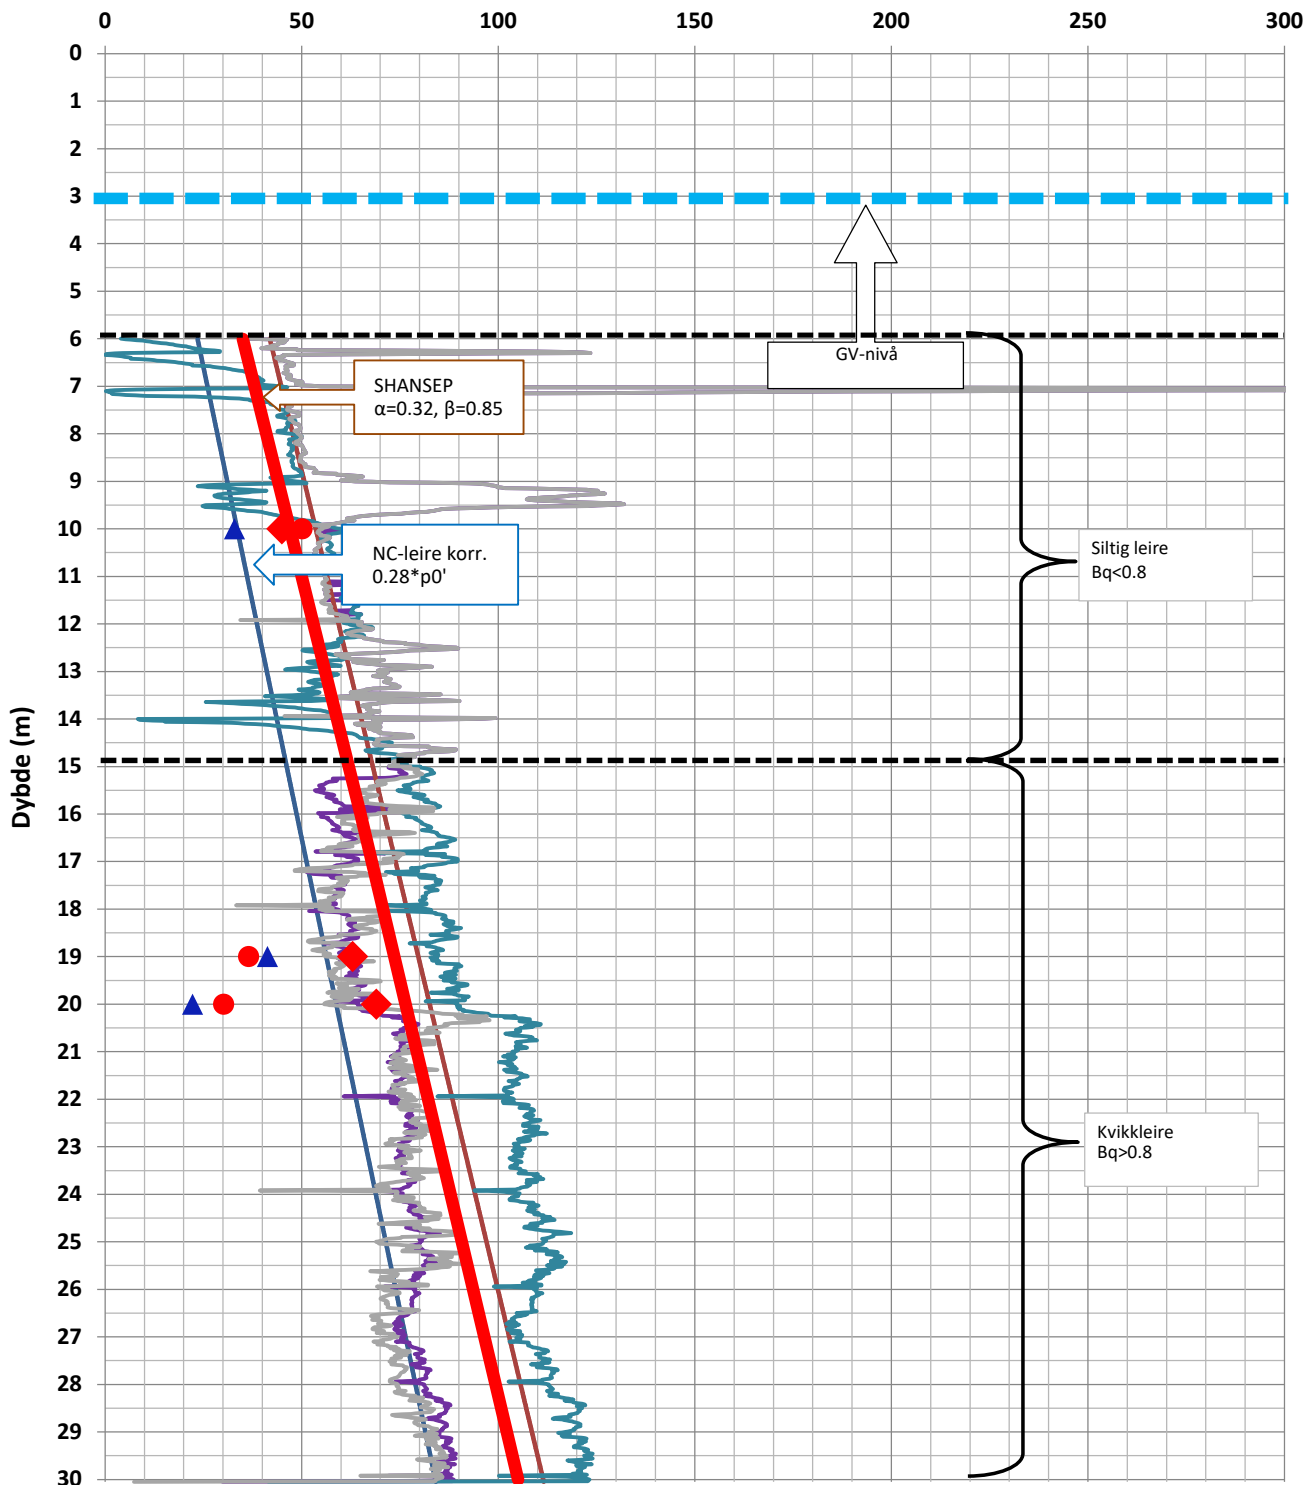
Aktiv udrenert skjærstyrke suA (kN/m²) for RG3

— NC-leire korr.	— suA-profil (NGI), avhengig av "St", "Ip"	— suA-SHANSEP (NGI)
— suA tolket fra poretrykk (NGI)	— suA Spisstrykk NGI, St<15	— Design-suA
◆ Treaksialforsøk	▲ Konusforsøk	● Enaksialforsøk
