Til: Larvik kommune
v/ Borgar Lindhjem

Dato: 08.04.2025
Dokumentnr.: 116580n1_Rev 2
Prosjektnr.: 113960
Utarbeidet av: Rebecca Halvarsson
Kontrollert av: Sivert S Johansen

**Larvik. Kristian Fredriks vei 1 - 3
Områdestabilitet iht. NVEs veileder 1/2019 «Sikkerhet mot kvikkleireskred»**

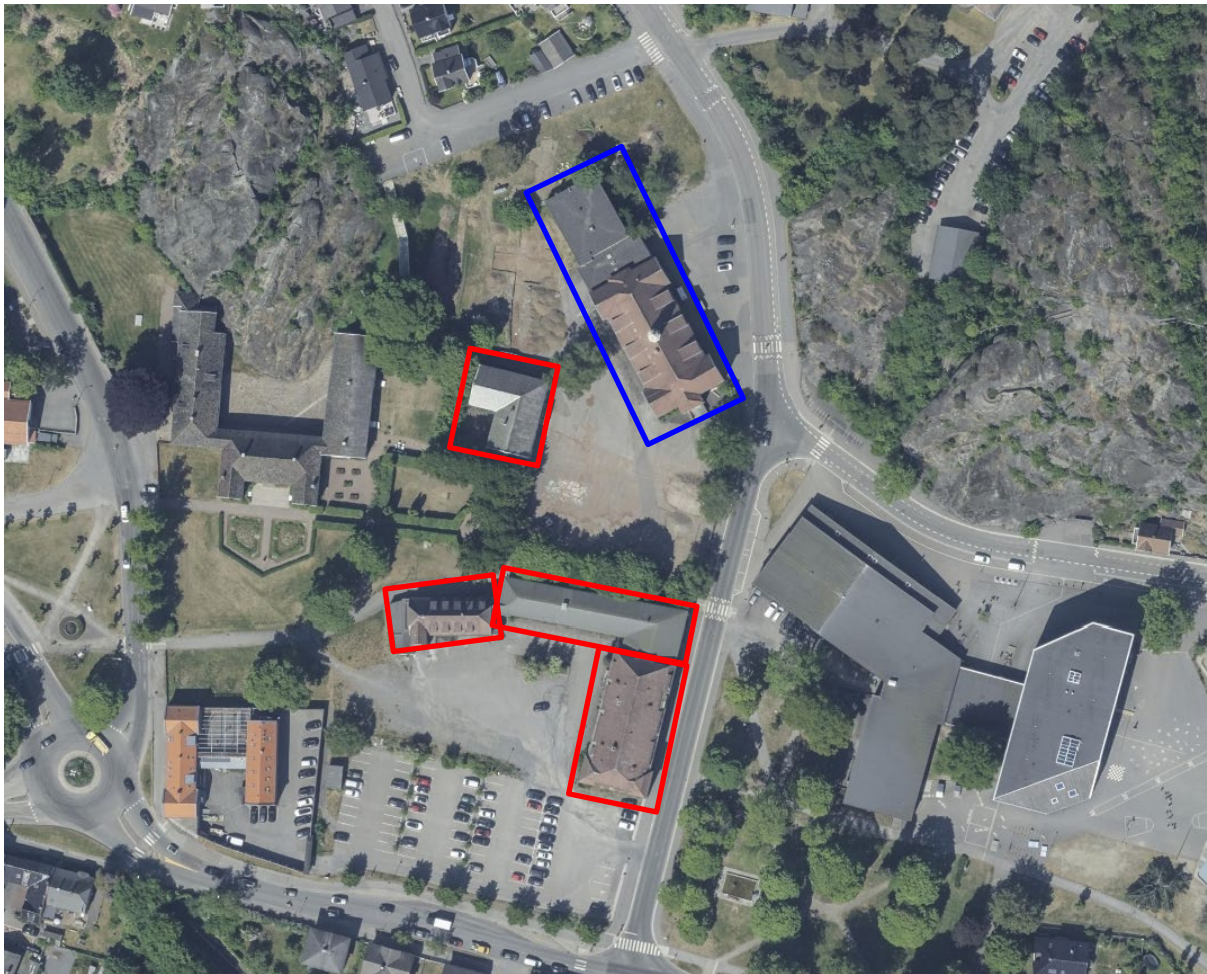
Figur 2 Situasjonsplan med markering for bruksendring og riving. Blått = bruksendring, rødt= riving.

Det planlegges bruksendring av Mesterfjellet skole til kombinert museum, helse og aktivitetshus. I tillegg planlegges det å rive noe av eksisterende bebyggelse på eiendommen

og reetablere et hageanlegg fra 1700 tallet. Figur 2 viser situasjonsplan med markering for bruksendring og riving.

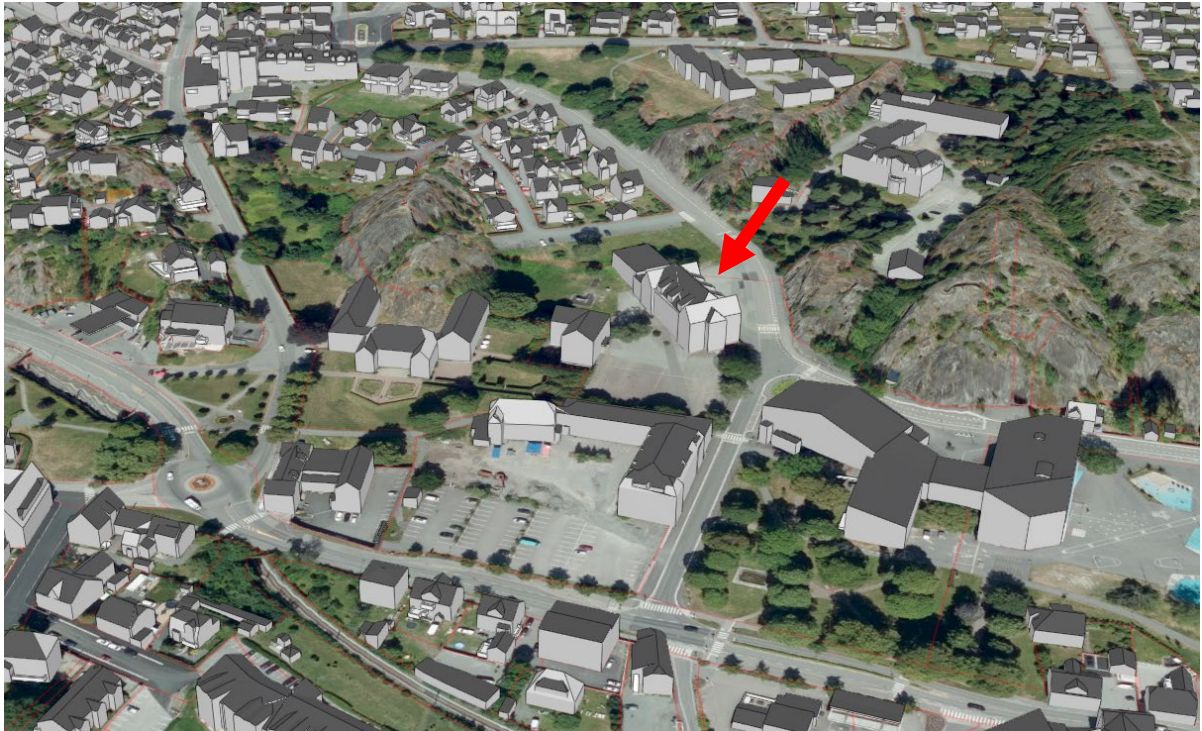
Mesterfjellet skole ligger mellom oppstikkende fjellkoller på øst og vest side. Det er grunt til fjell langs Kristian Fredriks vei på øst og nordside ovenfor tomte.

Figur 3 3d kart fra Larvik kommunes nettsider. Mesterfjellet skole er markert med rød pil.

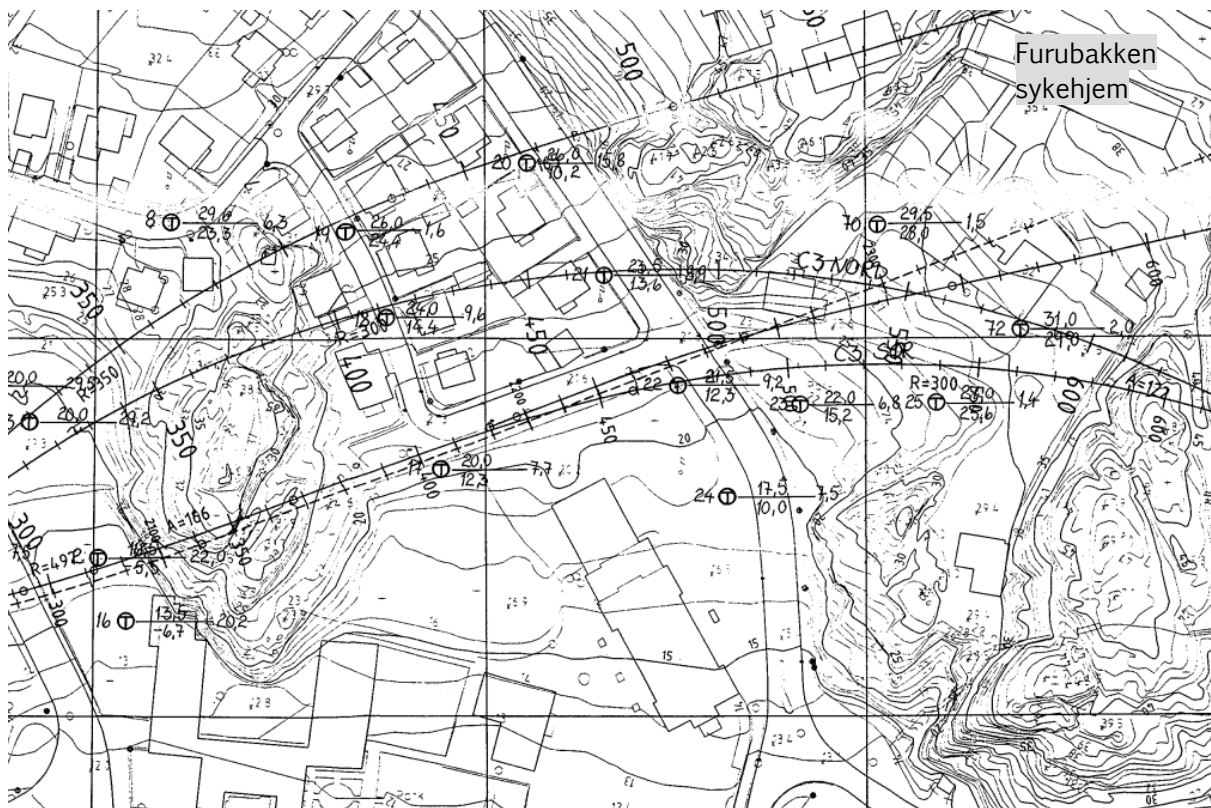
Figur 12 Utsnitt av borplan hentet fra ref. [8].

Generelt indikerer grunnundersøkelsene tilsvarende faste grunnforhold (det er benyttet økt rotasjon i hele dybden i boringene) mot øst og vest langs fjell i dagen, som boringene utført i samme område (VSF15012, VSF15062 og VSF15063, ref. [6] – [7]). I skråningen mot øst, opp til Furubakken sykehjem, indikerer boringene kort dybde til antatt fjell, ca. 1,5 – 2 m i borpunkt 25, 70 og 72, se Figur 12.

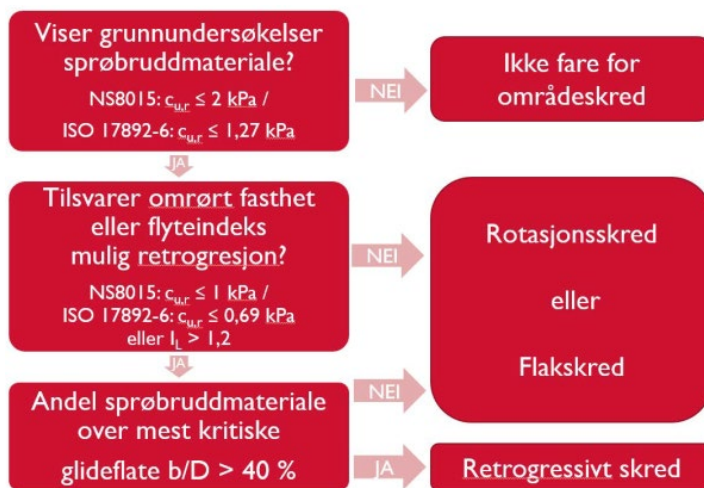
Figur 19 Flytskjema for vurdering av aktuell skredmekanisme [1].

Aktuelle skredmekanismer vurderes etter flytskjema i Figur 19.

Skredmekanisme er dermed retrogressivt iht. flytskjema i Figur 19.

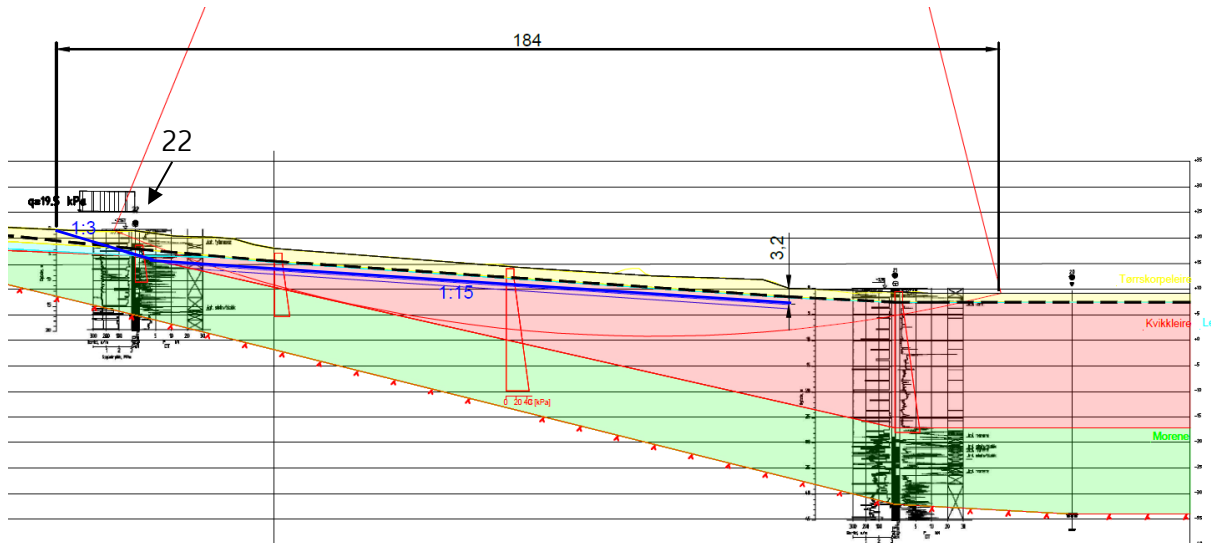
Figur 22 Sørlige delen av profil A. 1:15-og 1:3-linje er markert med blått.

Mot nord avgrenses løseområdet basert på NGL-metoden. Dvs. at 1:15-linja trekkes fra bunn av kritiske glideflate og utover i kvikkleire/sprøbruddmaterialet til den skjærer ut av dette. Deretter trekkes en 1:3-linje opp til terreng. For en 1:15-linje tegnet fra 0,25*H under terreng ved bunn av skråningen, treffer linjen morenemassene ved borpunkt 22, ref. [3], deretter er det tegnet en 1:3-linje opp til terreng. Dette gir et løseområde med $L = 184$ m, se Figur 22.

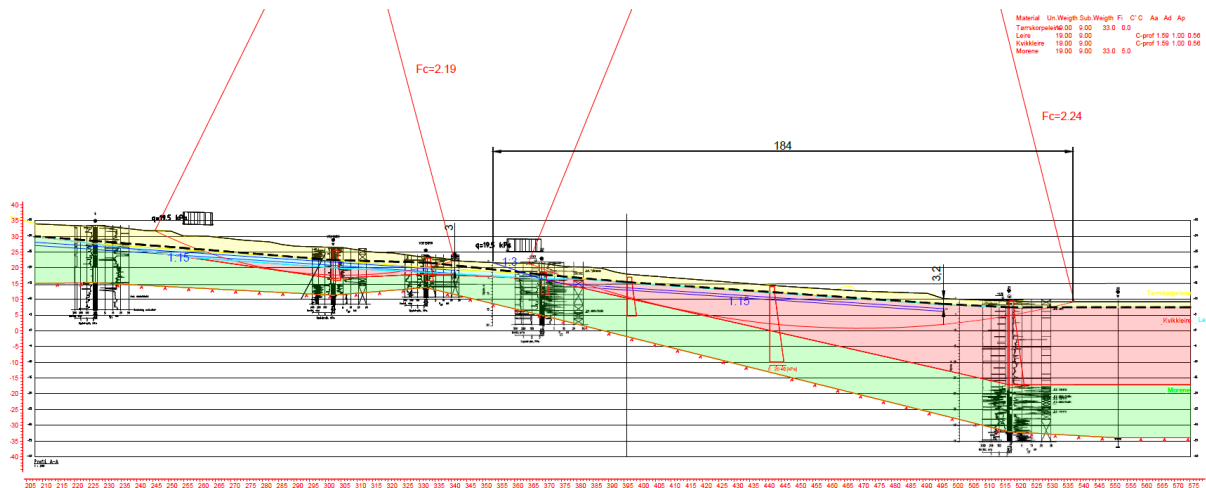
Figur 25. Totalspenningsanalyse for dagens situasjon for profil A. Beregning 116580-100, ref. [12].

Resultatene fra stabilitetsberegningene på total- og effektivspenningsbasis for profil A er vist i Figur 25 og Figur 26.

Beregninger av dagens situasjon viser høy sikkerhet både effektiv- og totalspenningsbasis (ca. $F_c = 2$ til 3), og er vesentlig høyere enn sikkerhetskravet på hhv. $F_c \phi \geq 1,25$ og $F_{cu} \geq 1,40$.

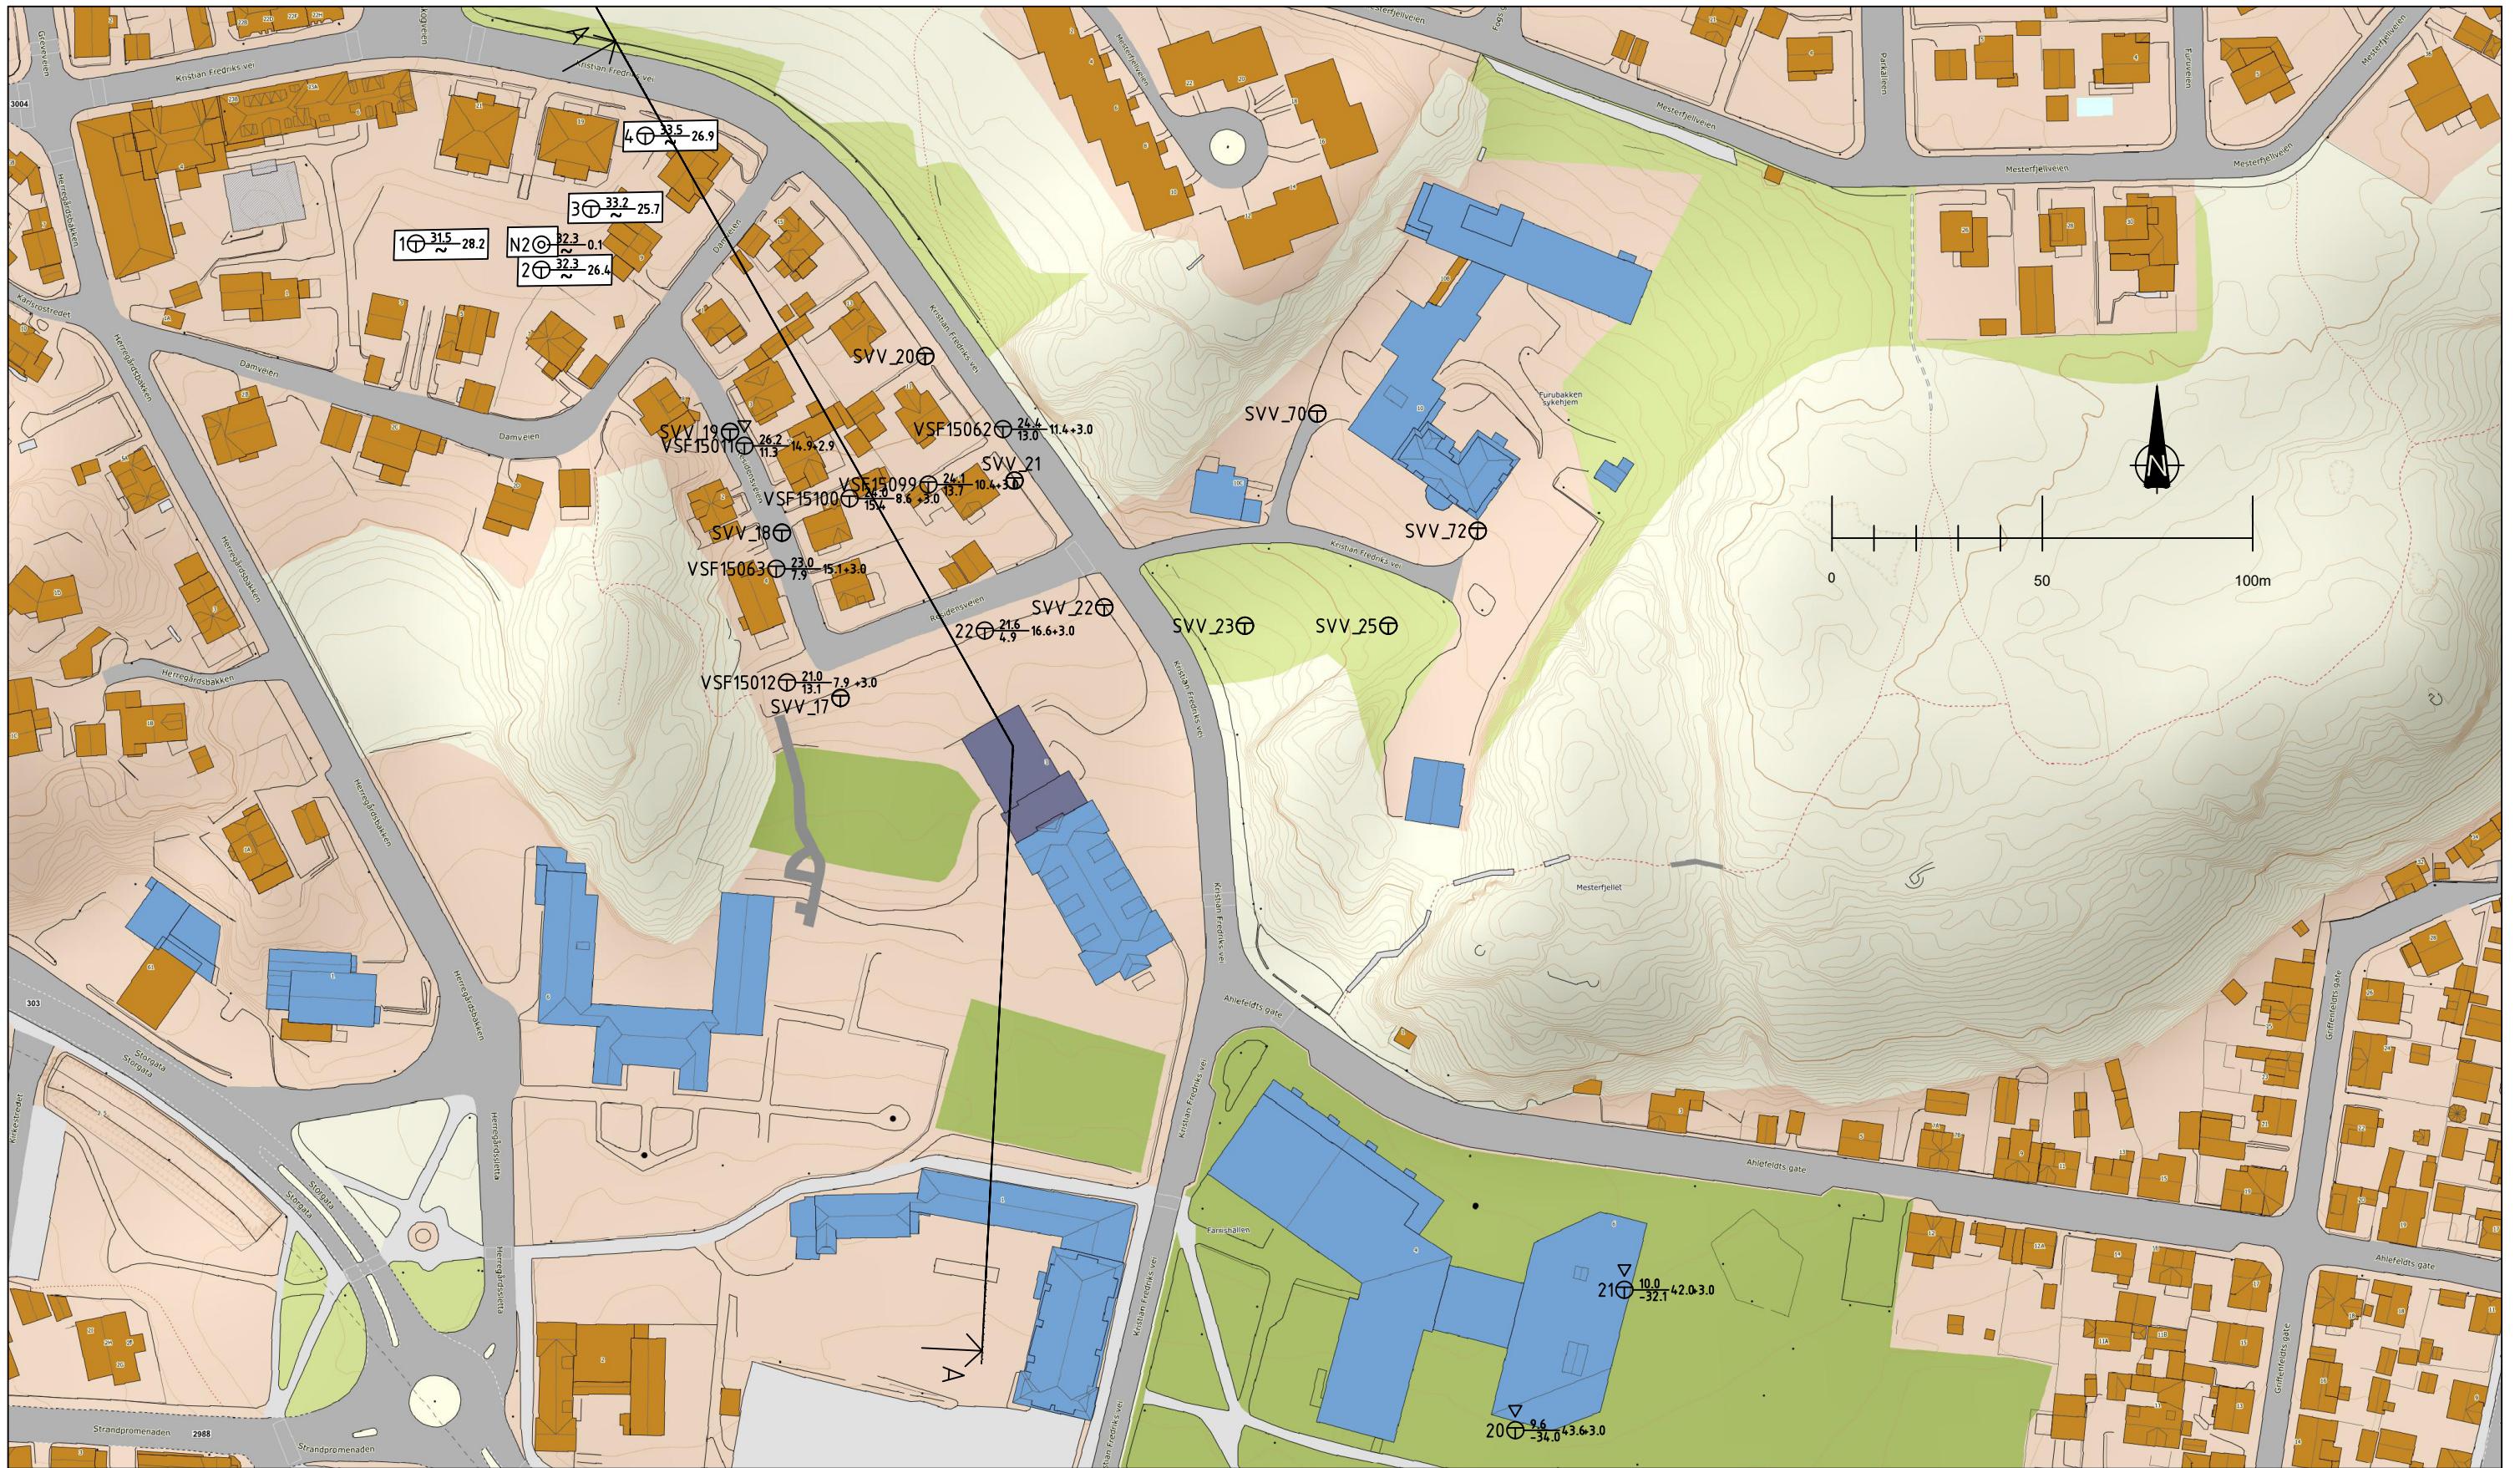
Boring 1 - 4: 110420r1, ref. [4]
 Boring 20 - 22: 5114156-1, ref. [3]
 VSF-serie: ref. [6] - [7]
 SVV-serie: ref. [8]

Rev.	Beskrivelse	Dato	Tegn.	Kontr.
	Larvik Kommune			
	Larvik. Kristian Fredriks vei 1 - 3	19.03.2025	RH	SSJ
	Borplan med profil	Målestokk 1 : 1500	Originalformat A3	
		Status Tegning til notat		
		Tegningsnummer	Rev.	
	 	www.grunnteknikk.no Tlf.:45904500	116580-1	0
