# Miljøkartleggingsrapport

Dammer Setermoen, Bardu kommune

Januar 2023

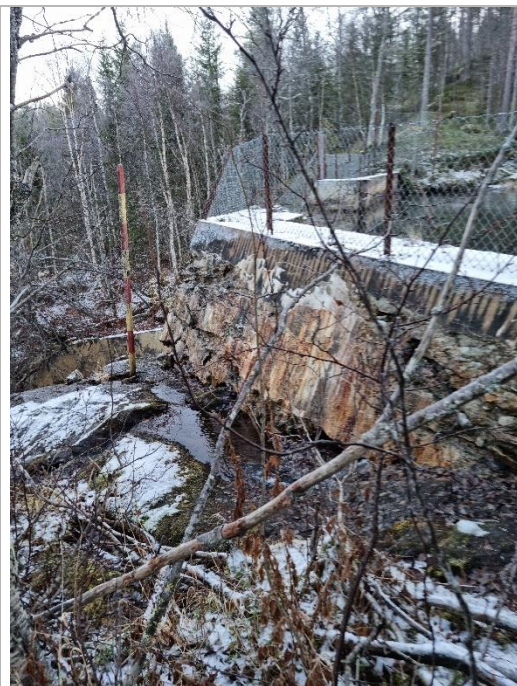
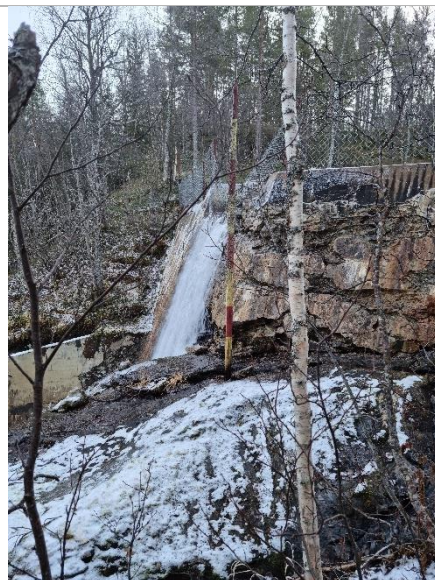
Bilde 1: Dam Storbekken

Begge dammene er sannsynligvis bygd i 1939. Dam Storbekken er en gravitasjonsdam i betong og stein. Dammens største høyde er ca. 6,9 m og største lengde er ca. 22 m. Foto av dammen er vist i bilde 1 og bilde 2.

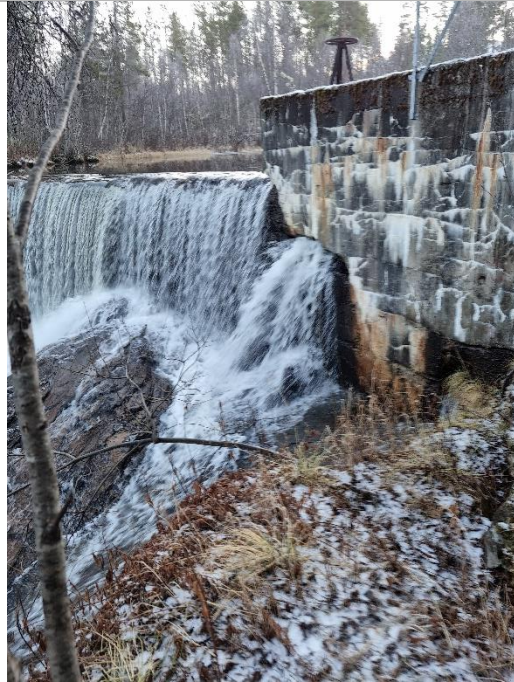
Bilde 3: Dam Stillelva

Dam Stillelva er en hvelvdam, bygd i armert betong. Størst høyde er ca. 3,5 m, mens størst lengde er ca. 28 m. Foto av dammen er vist i bilde 3 og bilde 4.

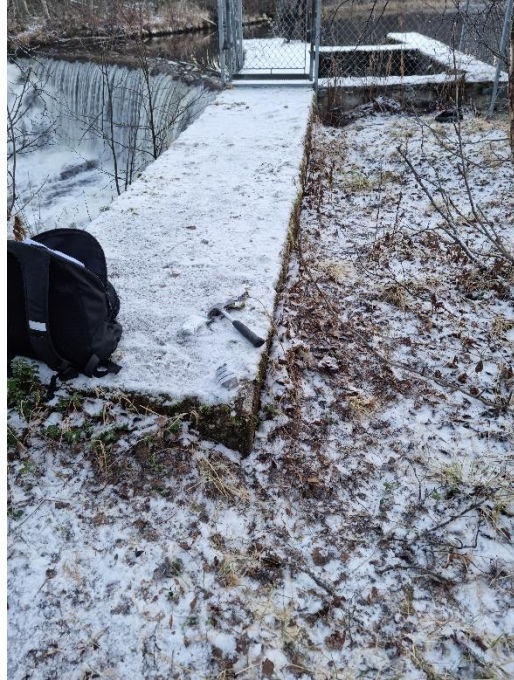
Bilde 5: Prøve P1 - Stillelva

| Sted (pr.nr) | Materiale | Omfang | Bilde | Farlig avfall |
|---|---|---|---|---|
| Stillelva (P1) | Betong | Betong utenom tappekum | Bilde 5 | Nei |

| Sted (pr.nr) | Materiale | Omfang | Bilde | Farlig avfall |
|---|---|---|---|---|
| Stillelva (P1) | Betong | | Bilde 5 | Nei |

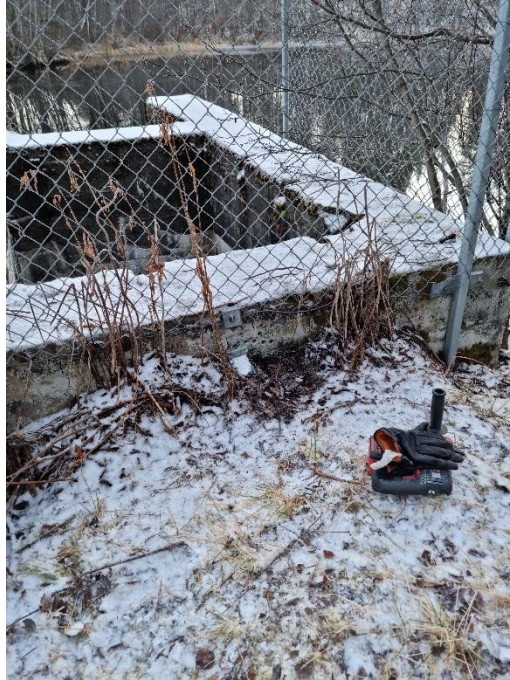
Bilde 6: Prøve P2 - Stillelva

| ID | Sted/materiale | Asbest | Ftalater | PCB | Metaller | Cr (VI) | Klorparafiner | Anmerkning funnet forurensning: |
|---|---|---|---|---|---|---|---|---|
| P2 | Stillelva/betong tappekum | | | x | x | x | x | Zn: 280 mg/kg og Cr (VI): 8 mg/kg |

| Sted (pr.nr) | Materiale | Omfang | Bilde | Farlig avfall |
|---|---|---|---|---|
| Stillelva (P2) | Betong | Betongen som utgjør tappekummen | Bilde 6 | Nei* |

\* Over grenseverdien for gjenbruk mht. metaller. Se kapittel 3.4

| Sted (pr.nr) | Materiale | Omfang | Bilde | Farlig avfall |
|---|---|---|---|---|
| Stillelva (P2) | Betong | | Bilde 6 | Nei* |

- Betong fra tappekummen til dam Stillelva må leveres som forurenset betong med eller uten armering, avhengig av om armeringen fjernes eller ikke.

Tunge materialer som er over grenseverdien for gjenbruk (og under grenseverdi for farlig avfall), skal ivaretas for å unngå spredning av forurensning. Slutthåndtering er avhengig av den konkrete konsentrasjonen av PCB i materialet, se mer beskrevet i kapittel 2.6.

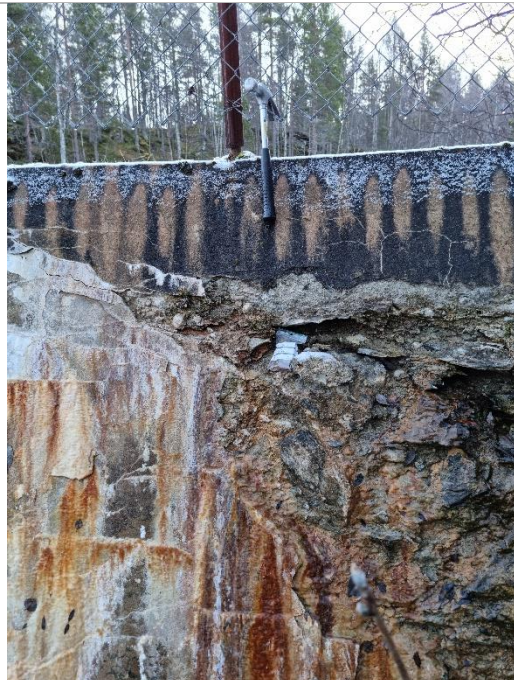
Bilde 7: Prøve P1 - Storbekken

| Sted (pr.nr) | Materiale | Omfang | Bilde | Farlig avfall |
|---|---|---|---|---|
| Storbekken (P1) | Betong | Hele dammen | Bilde 7 | Nei |

| Sted (pr.nr) | Materiale | Omfang | Bilde | Farlig avfall |
|---|---|---|---|---|
| Storbekken (P1) | Betong | | Bilde 7 | Nei |

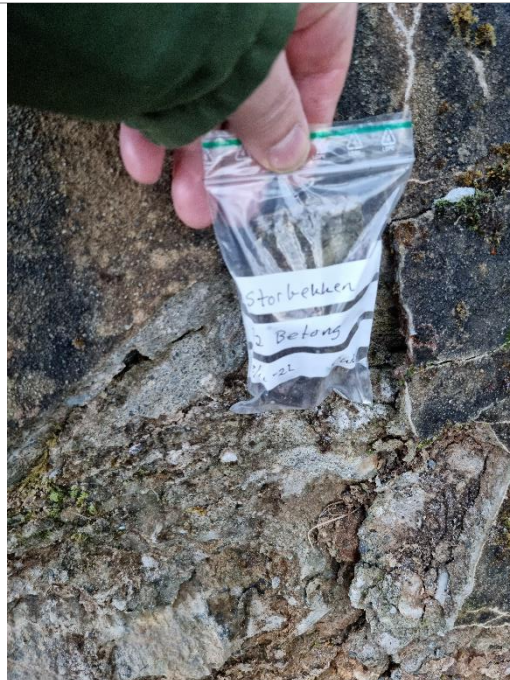
Bilde 8: Prøve P2 - Storbekken

| Sted (pr.nr) | Materiale | Omfang | Bilde | Farlig avfall |
|---|---|---|---|---|
| Storbekken (P2) | Betong | | Bilde 8 | Nei |

| Sted (pr.nr) | Materiale | Omfang | Bilde | Farlig avfall |
|---|---|---|---|---|
| Storbekken (P2) | Betong | | Bilde 8 | Nei |
