Til: Lillestrøm Kommune  
v/ Kjersti Mikalsen, Solveig Tveter Bratlie  
Kopi til:  
Dato: 2024-02-15  
Rev.nr. / Rev.dato: 1 / 2024-06-10  
Dokumentnr.: 20230480-02-TN  
Prosjekt: Utredning av skredfare for Skibakkveien (Lørenfallet) og Tømmereggen (Frogner)  
Prosjektleder: Laura Rødvand  
Utarbeidet av: Laura Rødvand  
Kontrollert av: Håkon Heyerdahl

## Utredning av skredfare for Tømmereggen (Frogner)

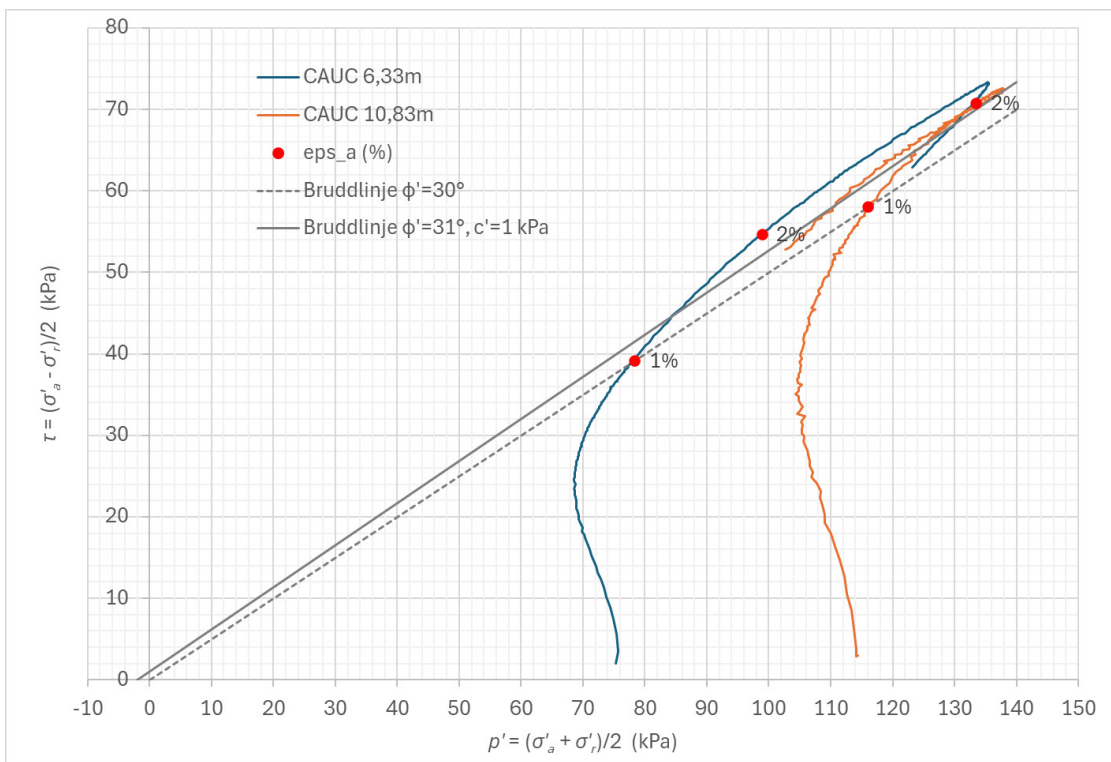
Figur 7-1. Tolkning av drenerte styrkeparametere i leire fra treaksialforsøk på prøver fra bopunkt NG23-7 på Tømmereggen (ref. /7/).

treaksialforsøk, jfr. Figur 7-1. Kvaliteten på utførte treaksialforsøk er vurdert til å være hhv. *god* og *meget god* iht. ref. /14/.

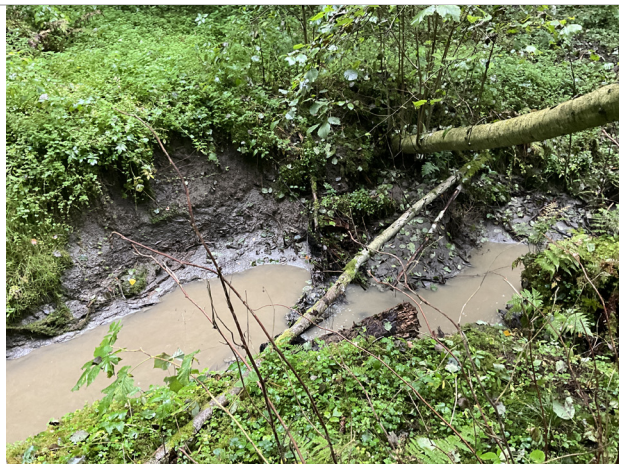
*Bilde 1. Typisk tilstand ved bekken. Erosjon i leire, vannet er misfarget grått.*

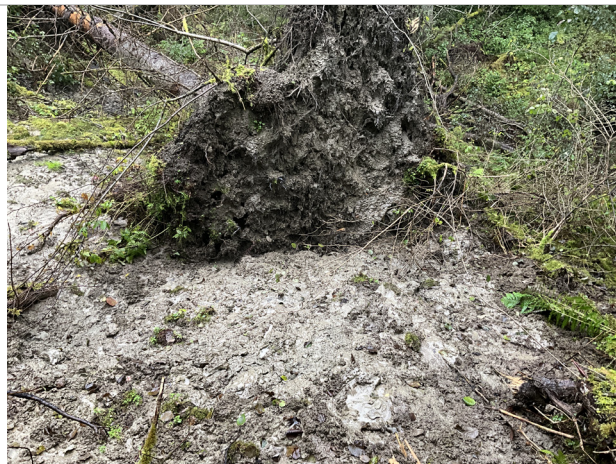
*Bilde 2. Veltete trær, eksponert leire. Nedre del av skrånningen.*

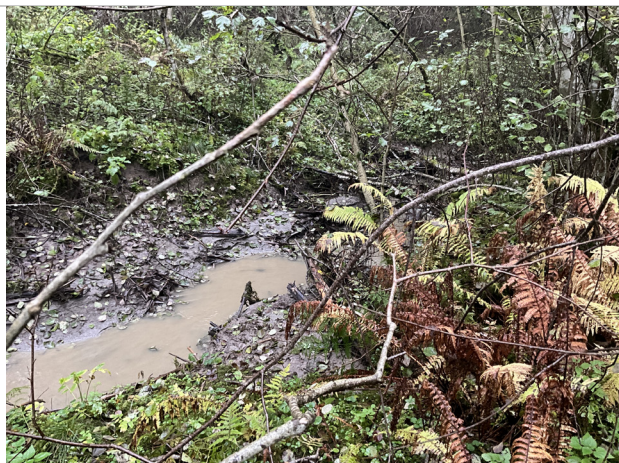
*Bilde 3. Litt erosjon i leire. Tegn på mye variasjon i vannstand i bekken*

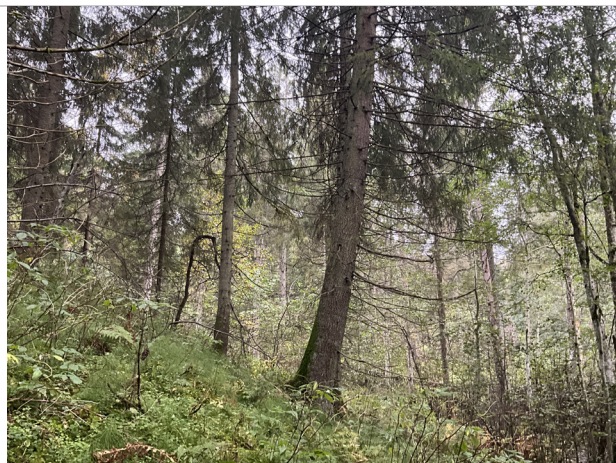
*Bilde 4. Sig i bakken flere steder (bøyning i trær)*

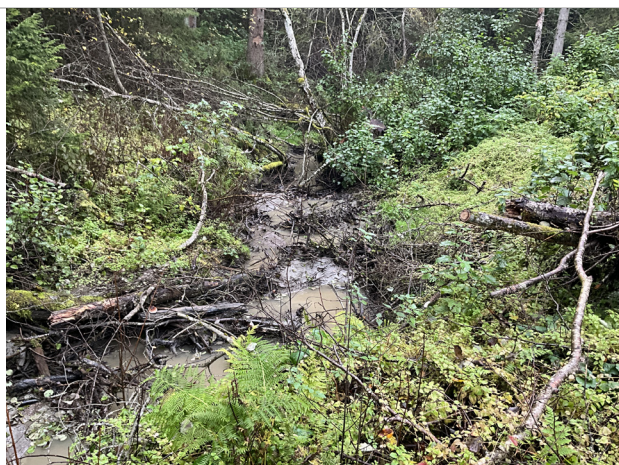
Bilde 5. Mye rot i bekken-bekken er delvis oppdammet. Vannet eroderer og finner nye veier rundt

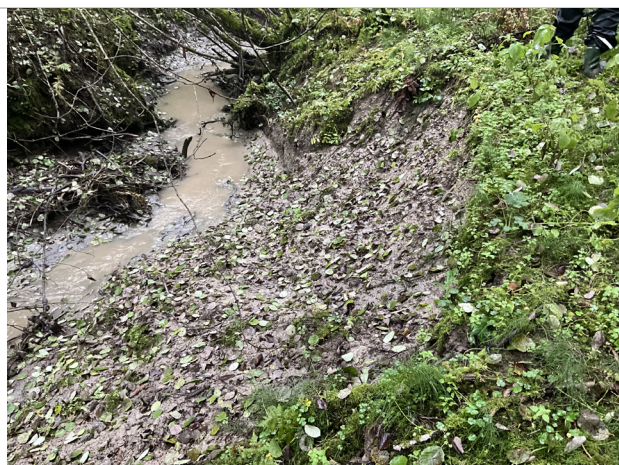
Bilde 6. Utglidning på begge sider av bekken (<10m)

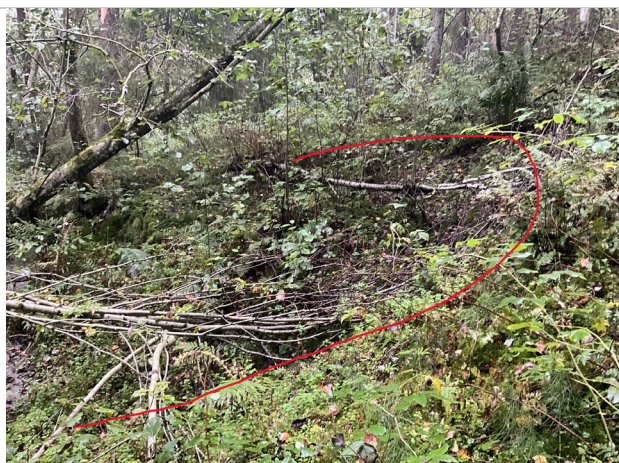
Bilde 7. Eldre (og større) skredgropa

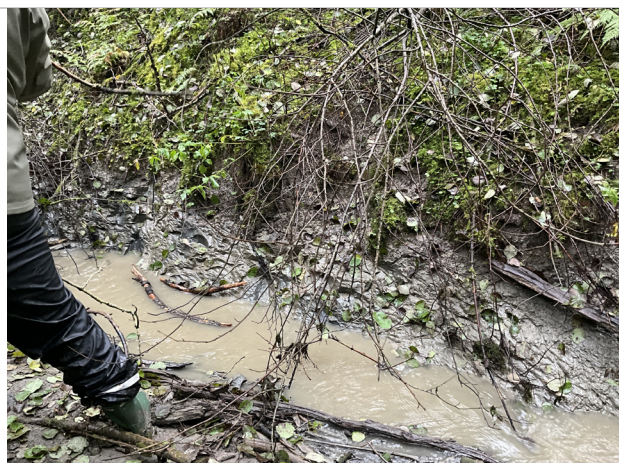
Bilde 8. Erosjon/nedgraving av bekken i leire

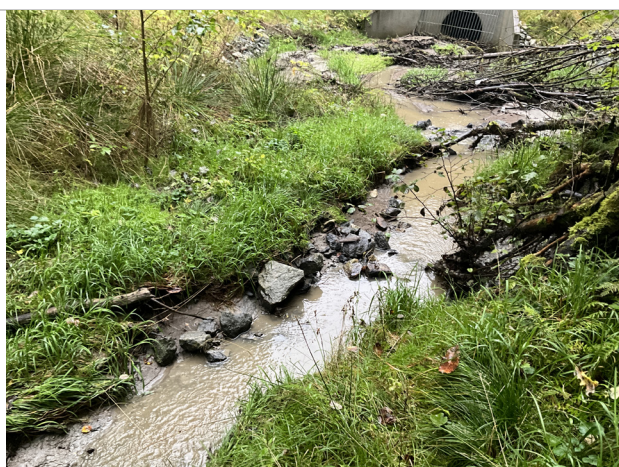
Bilde 9. Innløpet til kulverten er delvis plastret

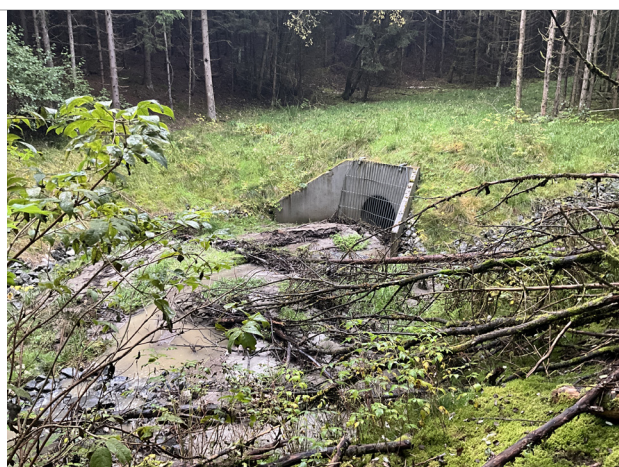
Bilde 10. Bekkelukkingen er delvis blokkert av sedimenter og vegetasjon. Meldt inn til SVV.

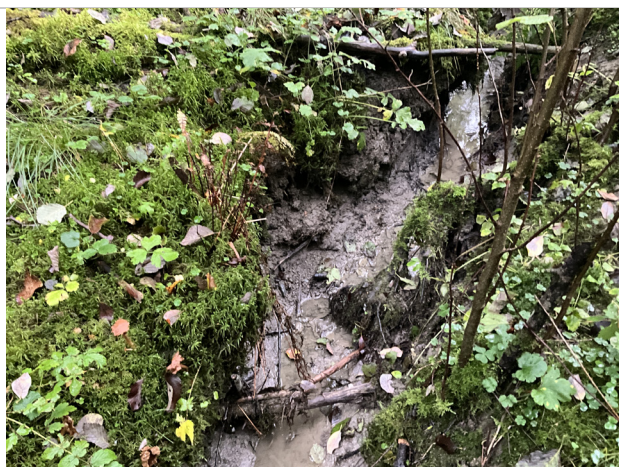
*Bilde 11. (Side)Bekken graver seg ned i leire*

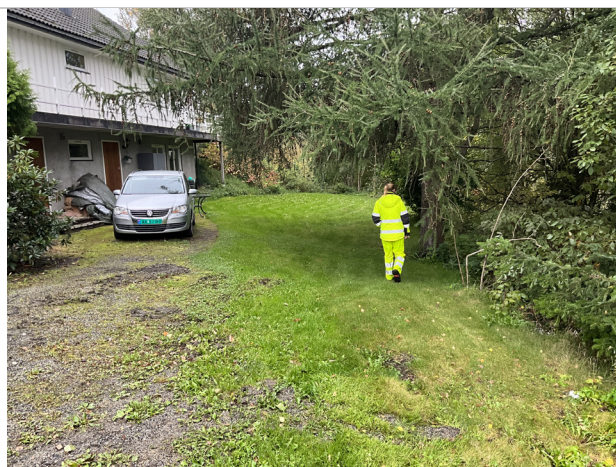
*Bilde 12. Huseieren melder at skråningskanten er noen meter nærmere huset (Fjellboveien 21) enn for noen tiår siden*

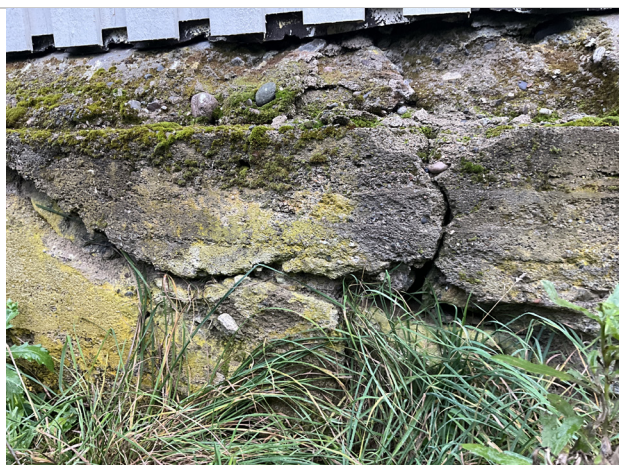
*Bilde 13. Eldre sprekker i grunnmuren (Fjellboveien 19)*

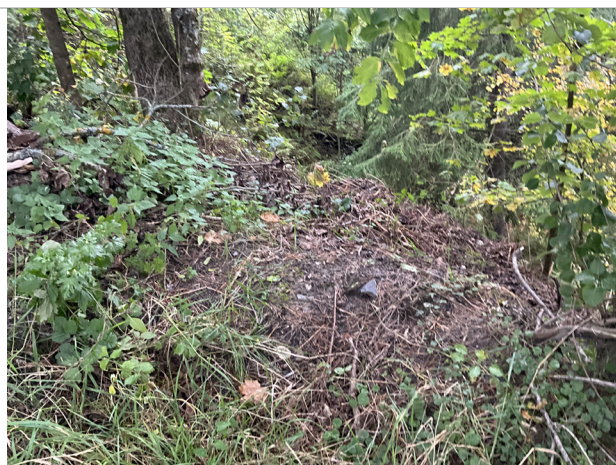
*Bilde 14. Fylling ved skråningskanten (bør unngås)*
