Storjord skoletomter, Grunnundersøkelser og  
områdestabilitet  
Beiarn Kommune

Geoteknisk datarapport  
23304 nr. 1

Oppdragsgiver: Mesta AS v/ Frode Wilhelmsen  
Rapport: 23304 Rapport nr. 1  
Rapporttype: Geoteknisk datarapport  
Stikkord: Geotekniske undersøkelser, laboratorieundersøkelser  
Euref UTM: Sone 33V – Ø489500, N7430500

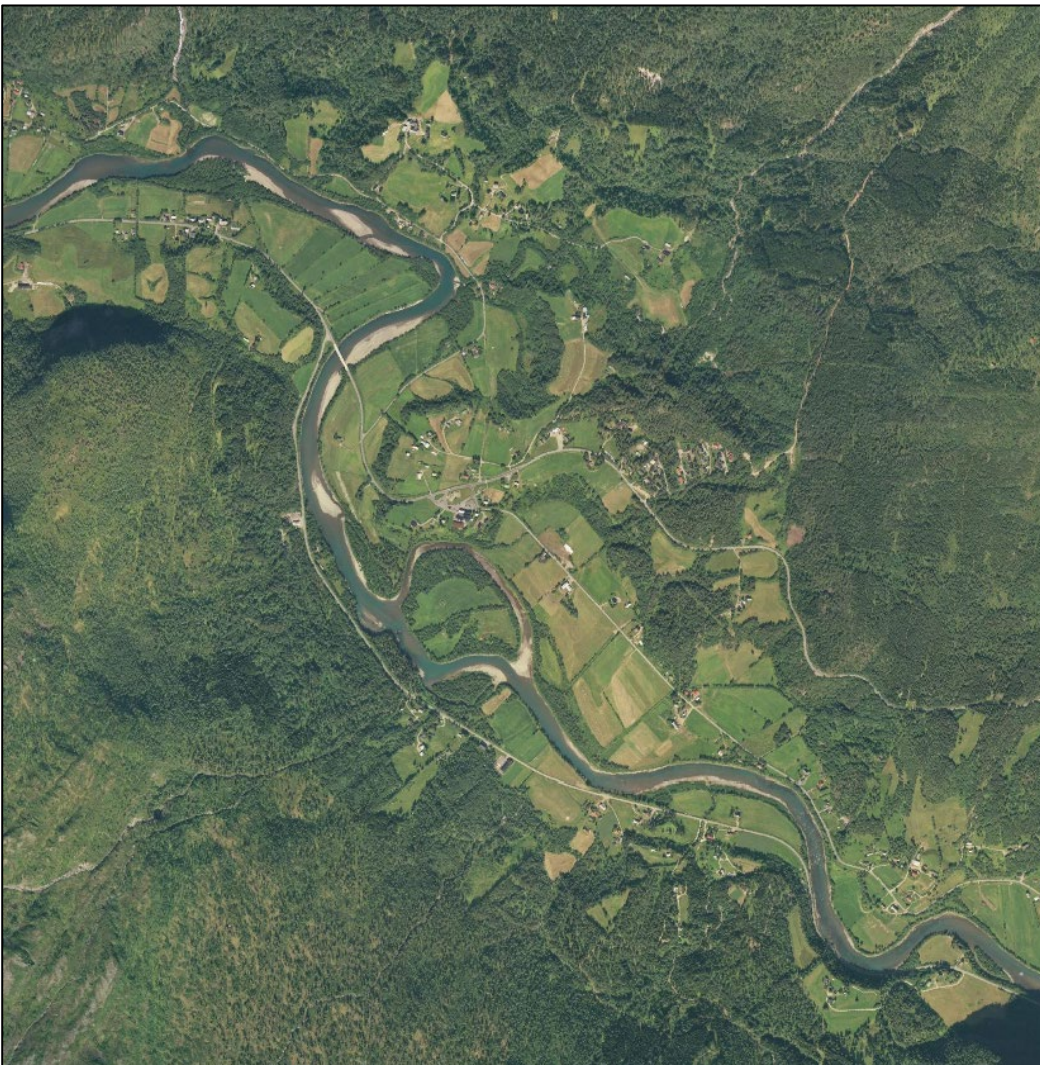
Figur 3.1 Utsnitt fra flyfoto fra 2004 [6].

Historisk flyfoto fra 2004 indikerer at det siden da har foregått få endringer på infrastrukturen i området sammenlignet med dagens situasjon [6], se figur 3.1.

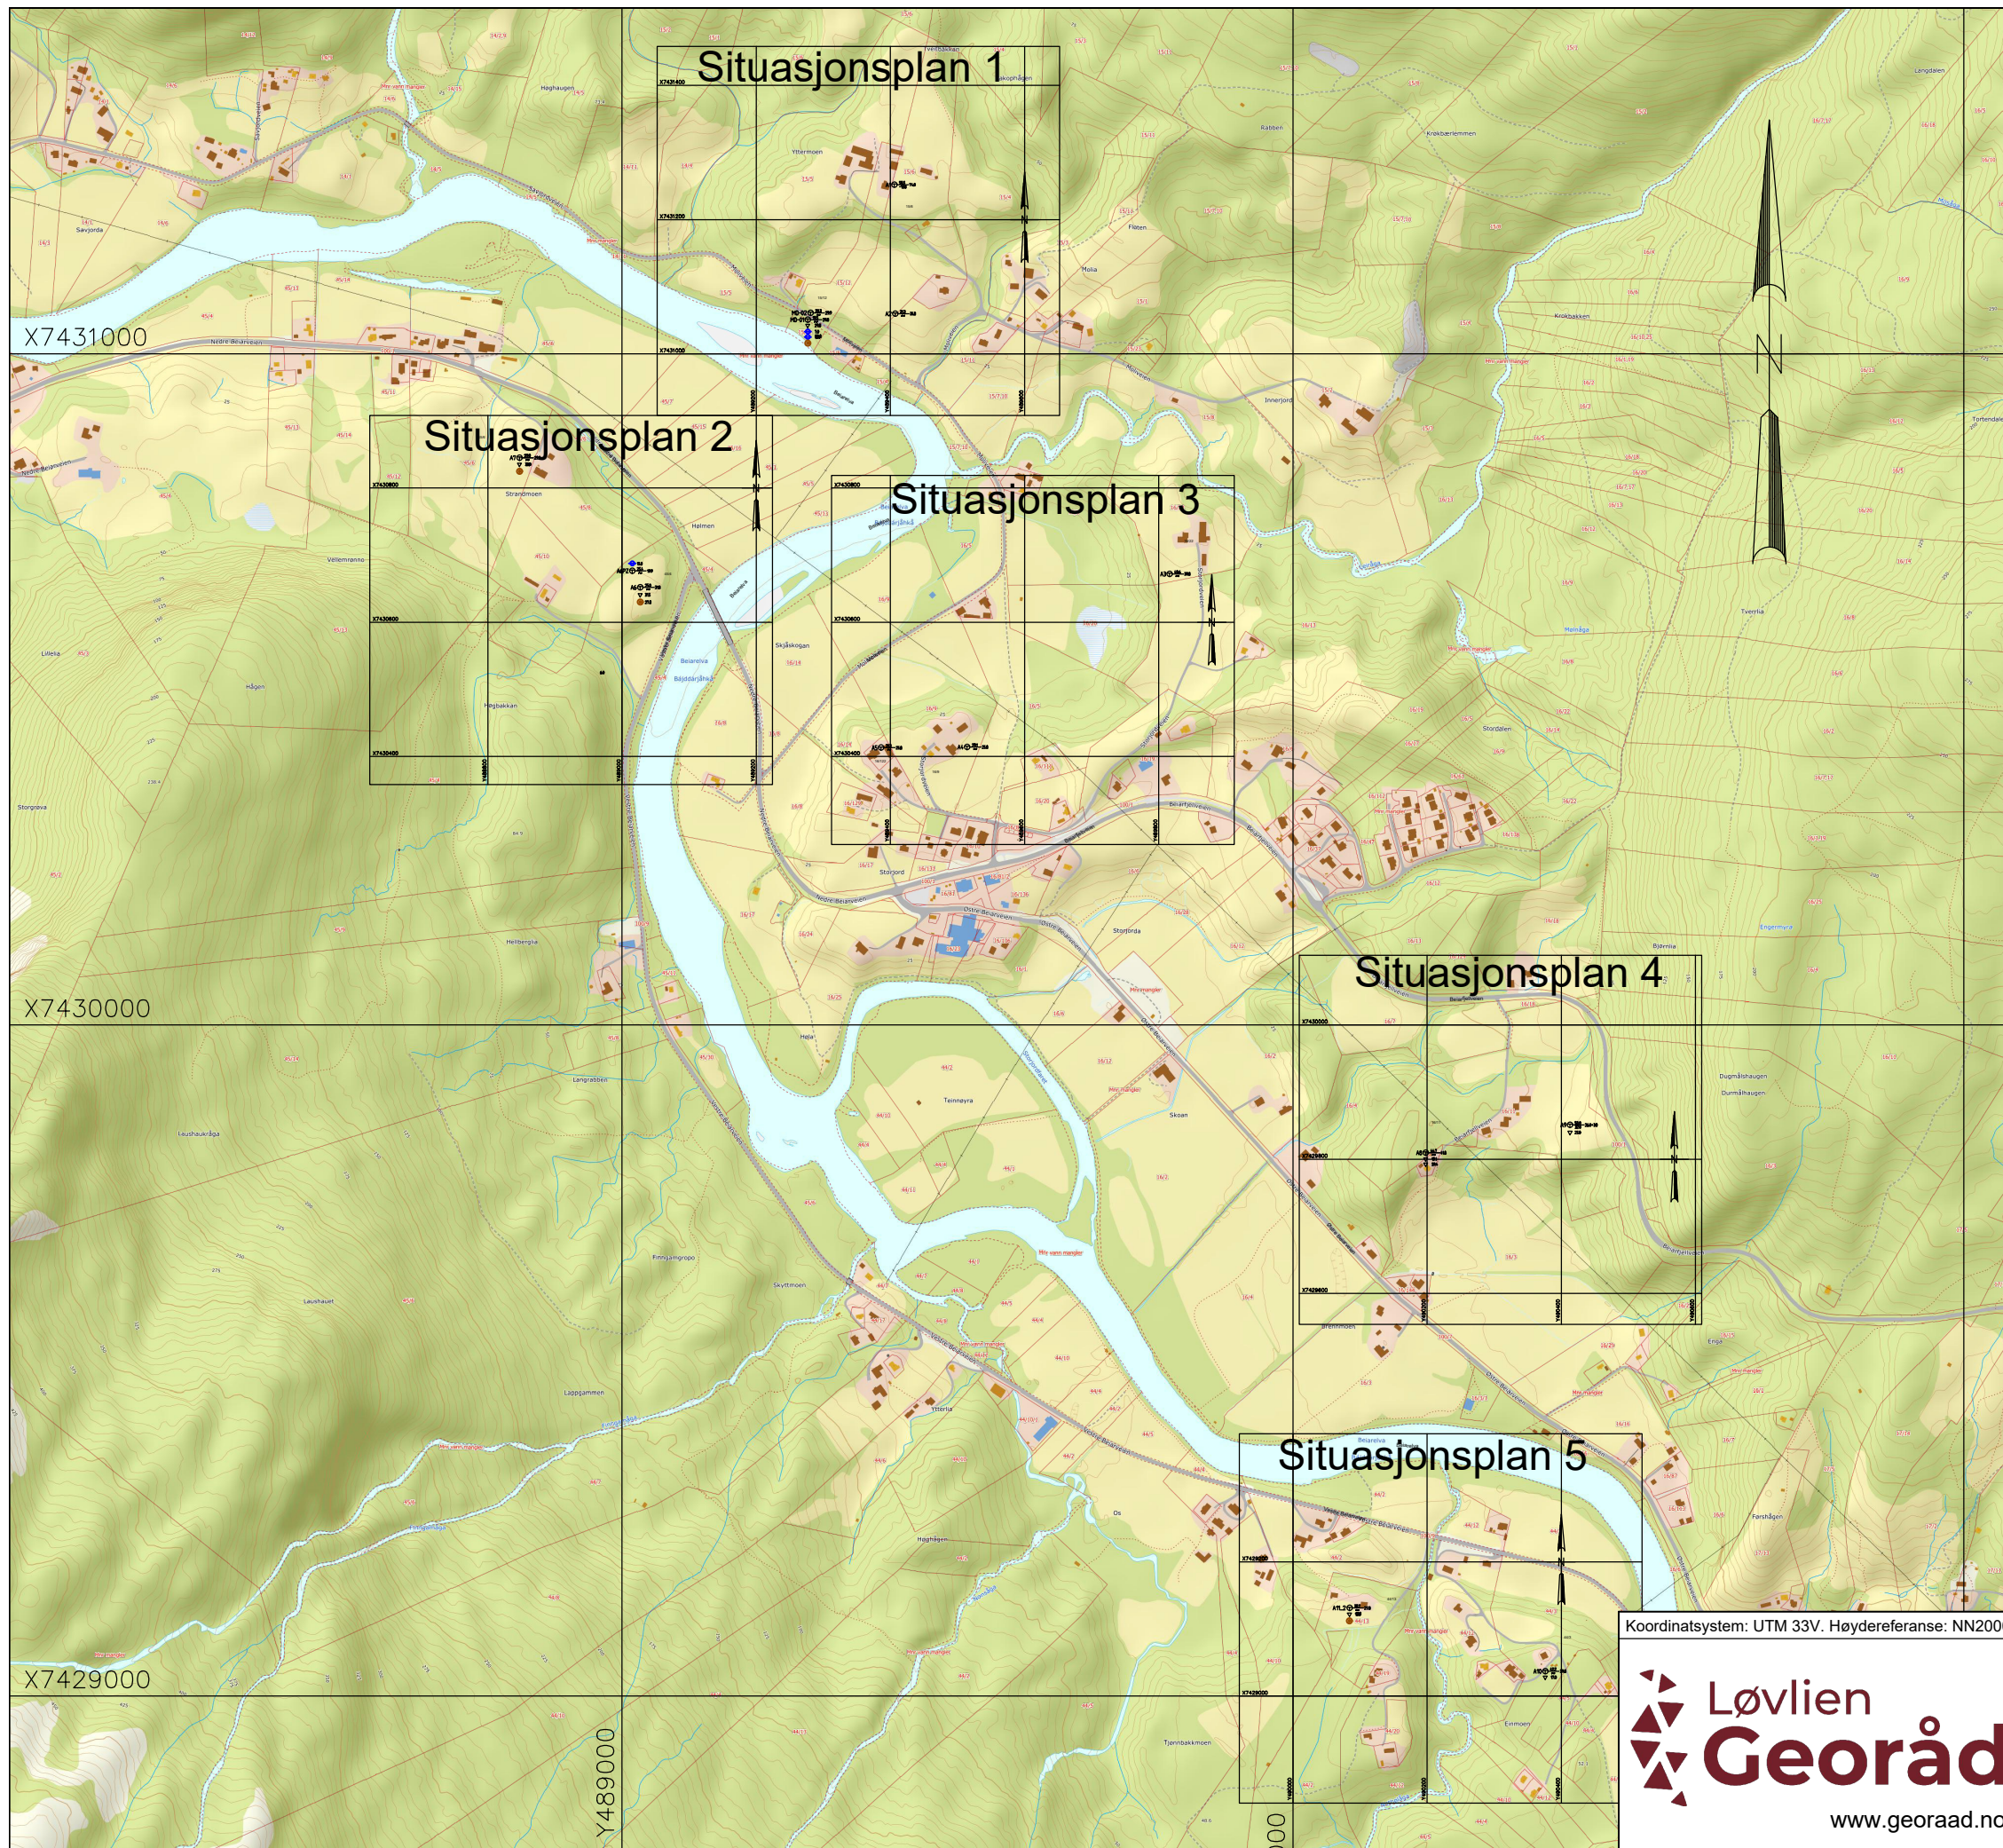
En oversikt over utførte undersøkelser i plan er gitt i oversiktsplan og situasjonsplan, se tegning R01A01 – R01A06. Totalsonderingene og CPTU-sonderingene er vist som enkeltboringer på tegning R01B01 – R01B14 og R01B50 – R01B57. Kalibreringsskjema for benyttet CPTU-sonde er vedlagt. En generell forklaring av sonderingsmetodene er vist i geoteknisk bilag for feltundersøkelser.

Mesta har utført geotekniske grunnundersøkelser ved Strandmoen, Brennmoen og Molia i Beiarn kommune. Se prosjektets plassering på oversiktskart på side 3, og oversiktsplan på tegning R01A01. Løvlien Georåd har fått i oppdrag å utføre geotekniske laboratorieundersøkelser for prosjektet og utarbeide datarapport av grunnundersøkelsene.

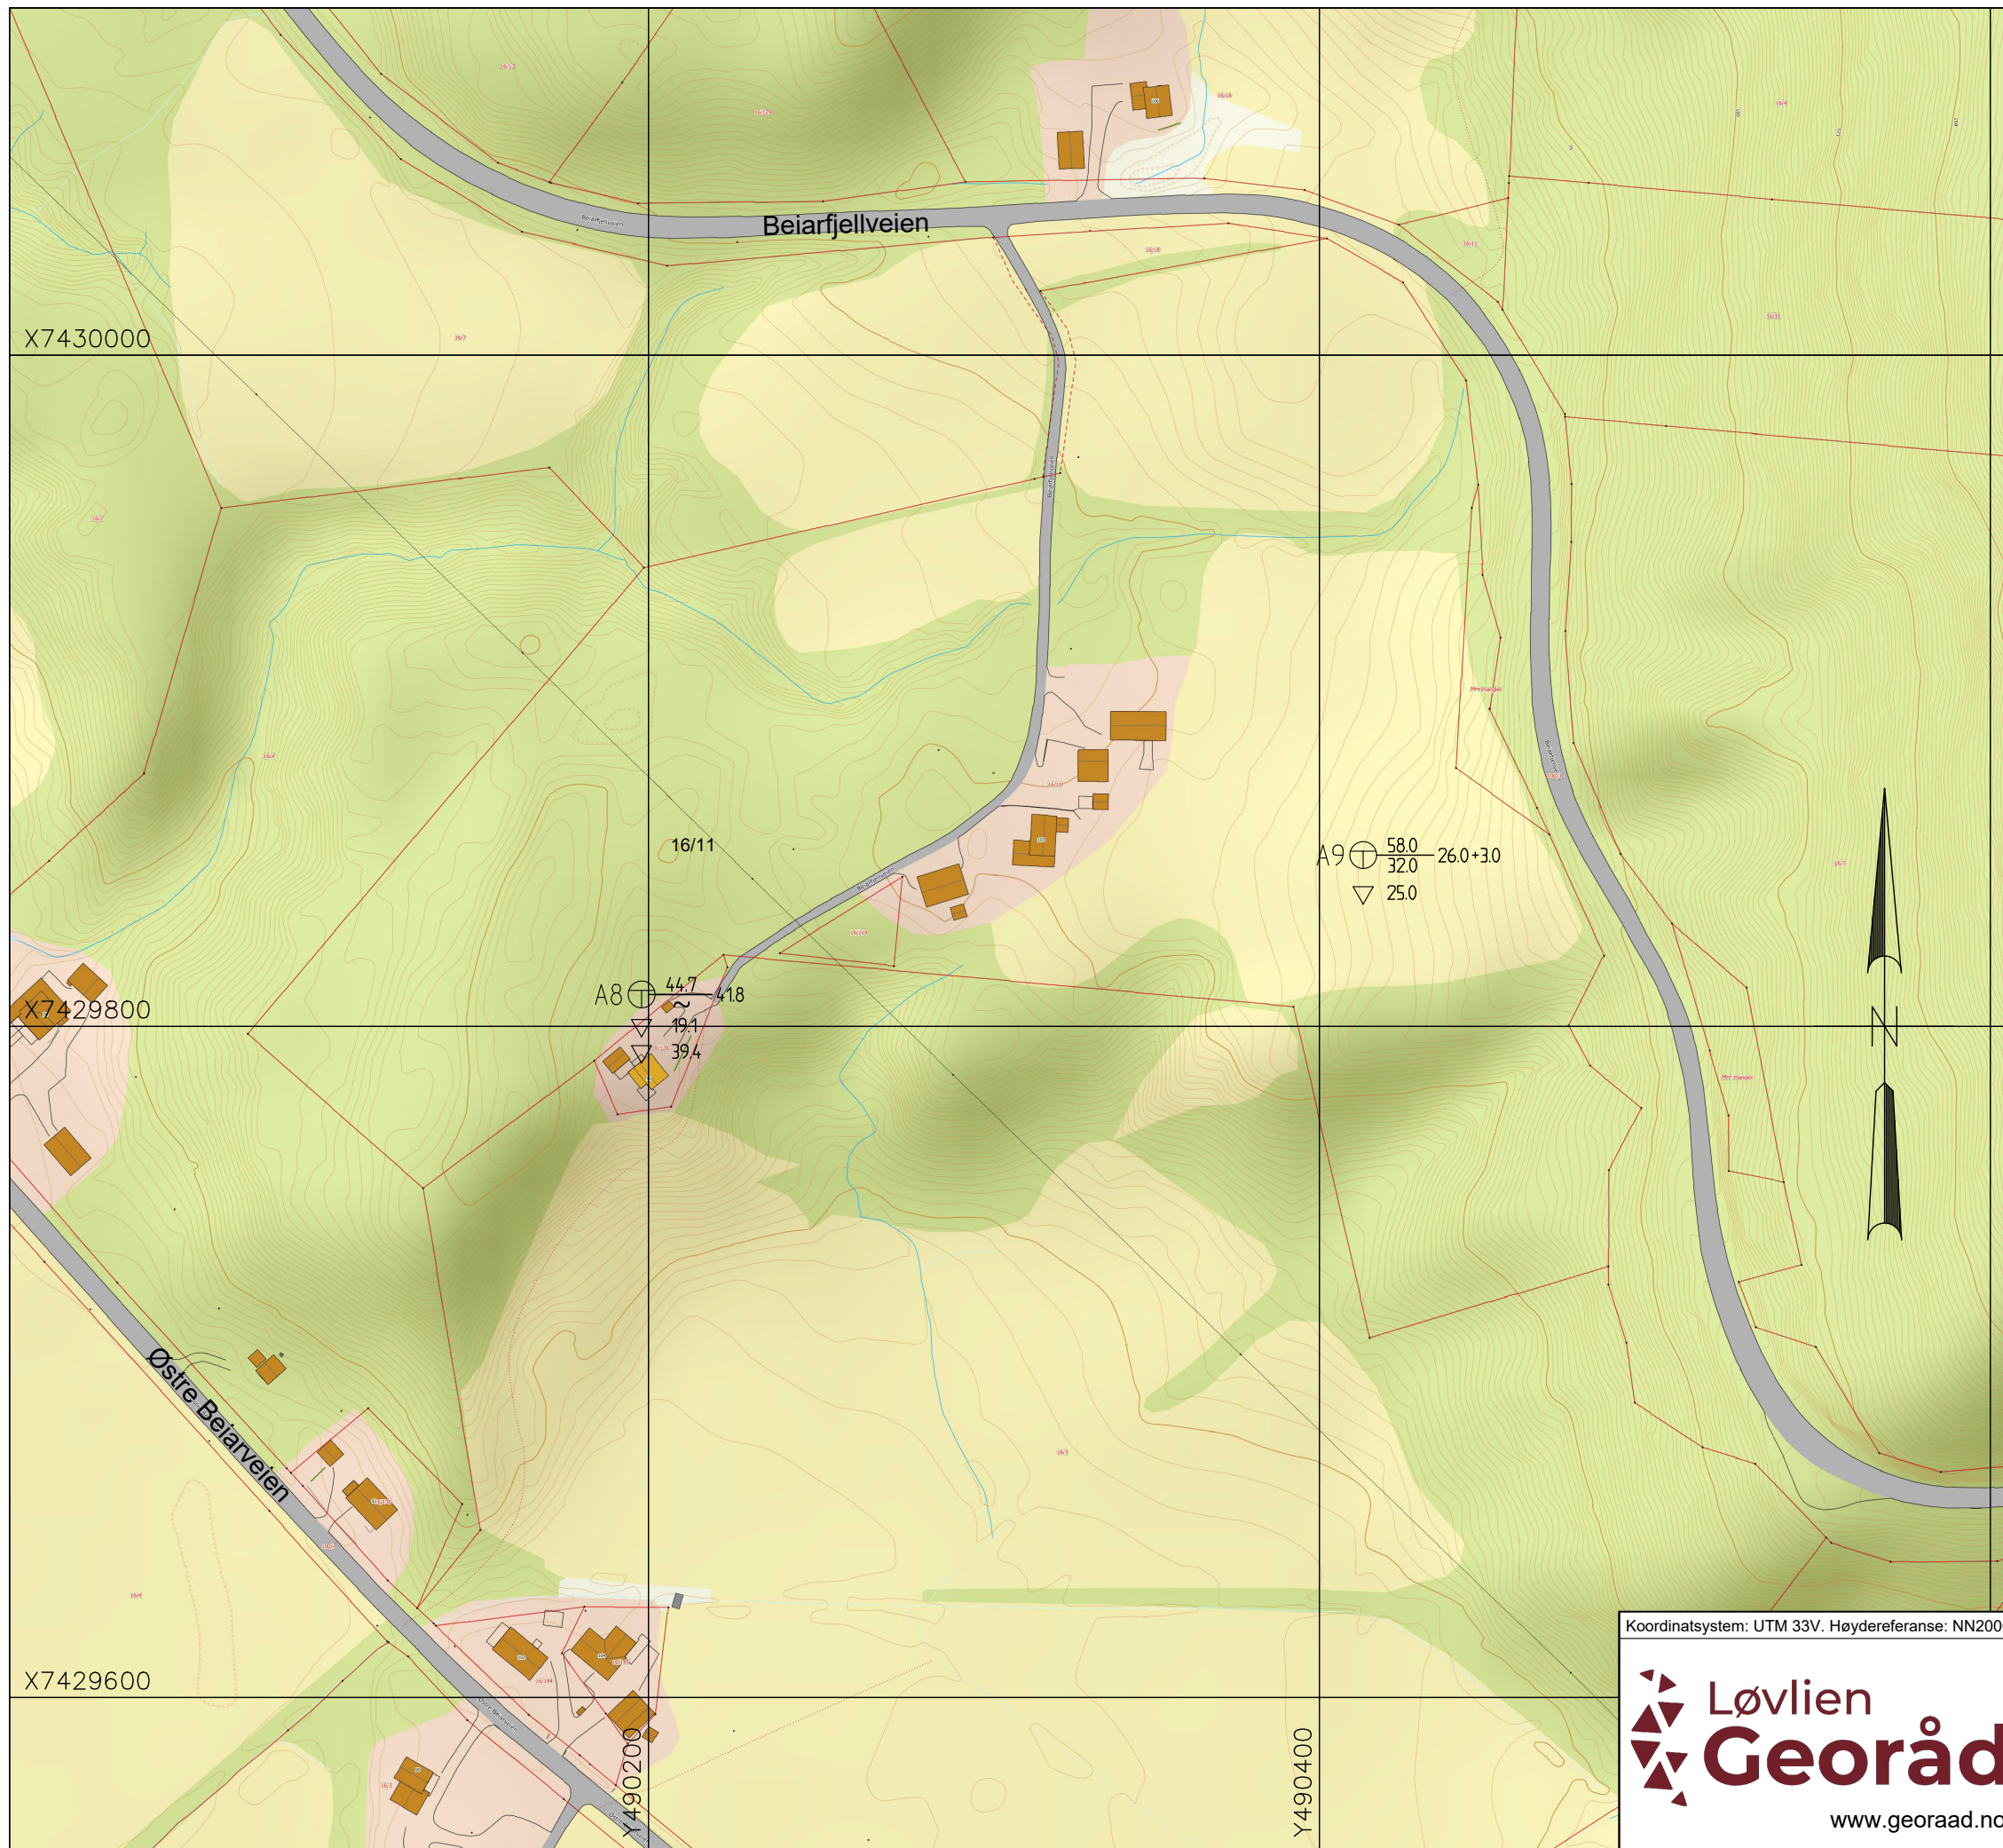
16/11  
 A8  $\oplus$  44.7  
 $\triangle$  19.1  
 $\triangle$  39.4

A9  $\oplus$  58.0  
 $\triangle$  32.0  
 $\triangle$  25.0
