# D52 Kartlegging av kritiske grunnforhold

Vurderingsrapport oversiktskartlegging av kvikkleiresoner langs riksvegrute 8

| Dokumentnummer | RIG-R07 |
| Dokumentreferanse | 10225042-RIG-R07_rev01 Vurderinger av kvikkleiresoner langs riksvegtrute 8 |

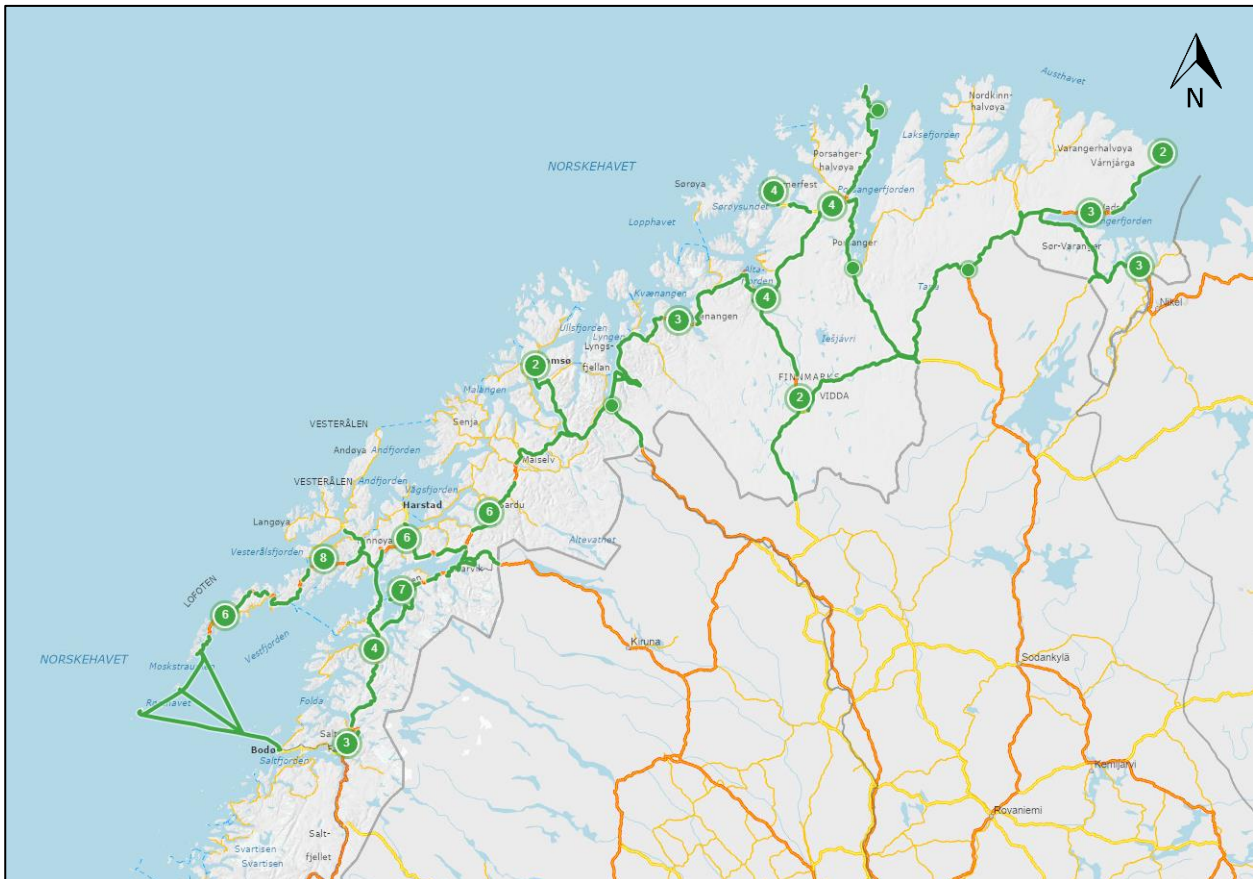
Figur 1: Utklipp fra vegkart.no som illustrerer riksvegrute 8.

Figur 1 viser hvilke veger som danner riksvegrute 8.

Riksvegrute 8 i Norge går fra Fauske til Kirkenes, via Harstad, Å, Narvik, Tromsø, Alta, Hammerfest, Storskog, Nordkapp og Vardø. E6 strekker seg fra Fauske sentrum og videre inn på Riksveg 85 fra Bogen til Lødingen og videre inn på E10 til Sortland. Ruten svinger også av på RV827 mot Sætran og videre in på E6 mot Narvik. E6 fortsetter videre mot Bardufoss med en påkobling fra Narvik inn på E10 til Riksgrensen. Vegen fortsetter videre inn på E8 mot Tromsø, men følger også E6 mot Skibotn, Talvik og Alta. I Alta skilles riksvegtruten i to, og fortsetter sørover på E45 mot Kautokeino, og nordover på E6 mot Lakselv, Porsanger og Karasjok inn mot riksgrensen igjen. Det finnes to påkoblinger til E6 der den ene er RV94 til Hammerfest og E69 til Honningsvåg og Nordkapp. E6 går også igjen til Kirkenes fra Karasjok. Fra Varangerbotn går E75 til Vadsø og Vardø.

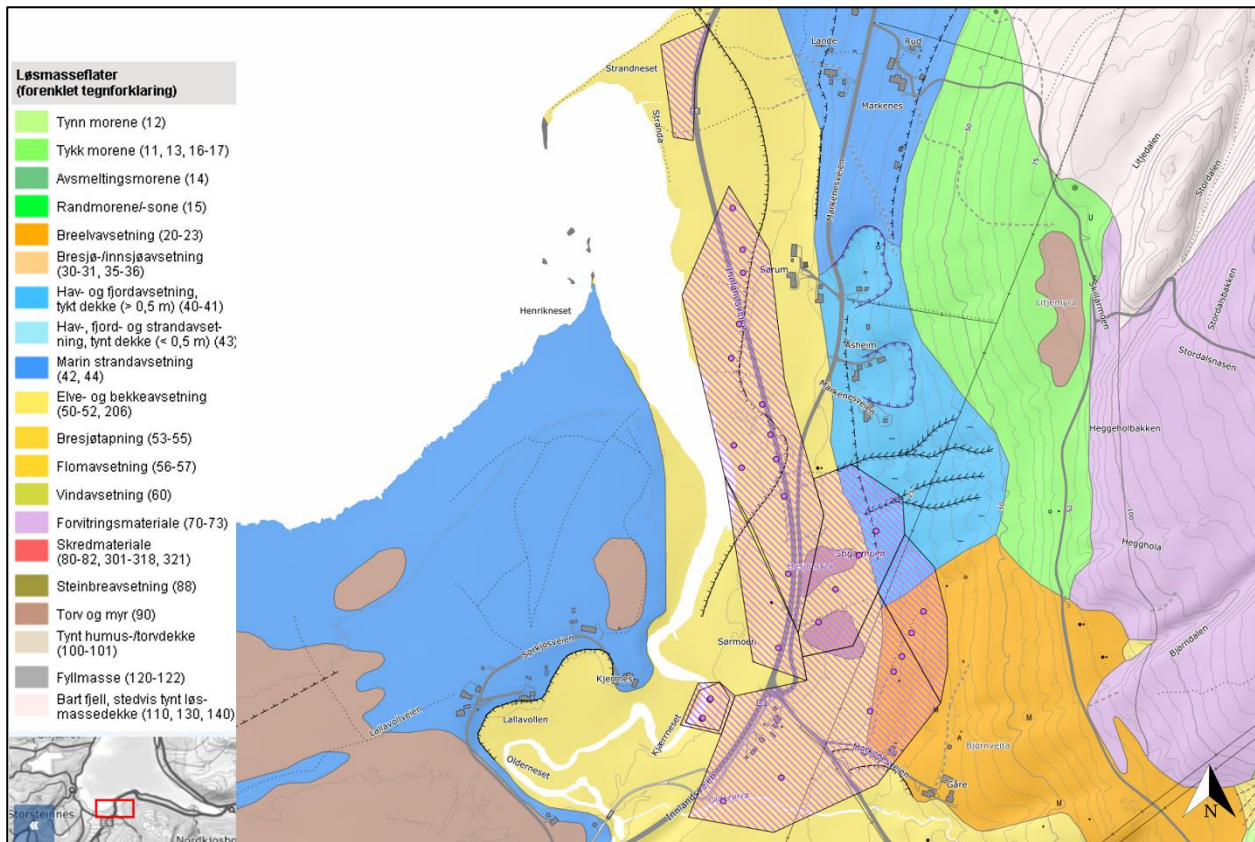
Figur 26: Utklipp fra NGU Løsmasser [5] som viser SVV-kvikkleirepunkter kartlagt ved Bjørnveita i Balsfjord kommune. Tømmerelv sone og Bjørnveita sone ligger i et område kartlagt i hovedsak som elve- og bekkeavsetninger (gul farge), marine strandavsetninger (mørkeblå farge) og breelavsetninger (oransje farge). Kartlagt målestokk: 1:20 000.
